# BULLETIN DU CIMENT

FÉVRIER 1979

# Dégâts aux arêtes d'ouvrages en béton

Fragilité des arêtes de béton, raison de cette faiblesse. Mesures à prendre pour éviter les épaufrures.

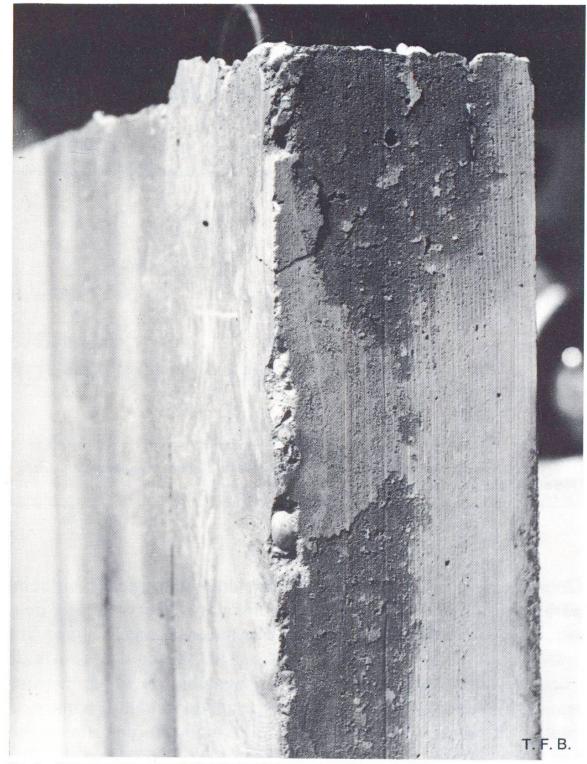
Fig. 1 Arête rompue sous l'effet de la dilatation du coffrage en bois.

Les fragiles arêtes sont parfois fissurées déjà immédiatement après le serrage du béton, soit parce que la masse de béton se tasse sans entraîner le petit volume pris dans l'angle des coffrages, soit au contraire parce que le coffrage se déplace légèrement en entraînant avec lui le béton de l'arête qui y adhère fortement. Ceci peut arriver pendant toute la période de durcissement du béton dans son coffrage. Des mouvements du coffrage par rapport à la masse de béton sont dus parfois à la dilatation du bois des coffrages.

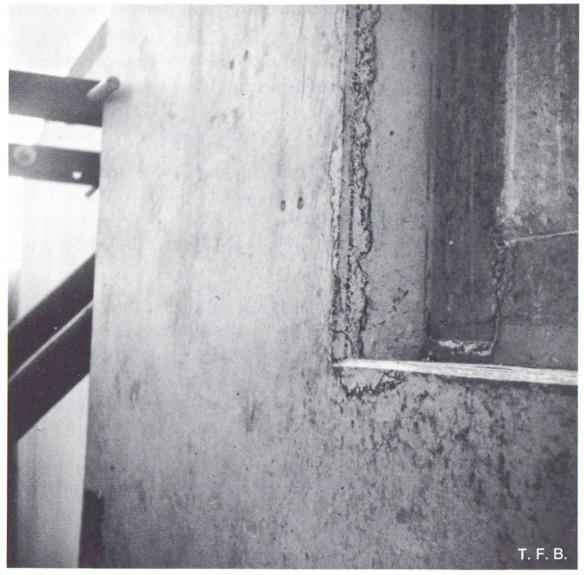
Fig. 2 Conséquence d'un manque d'étanchéité du coffrage de l'arête. Le béton a été amaigri à cause de la fuite du mortier.

d'aspect de la surface, mais aussi un affaiblissement du béton luimême. Il est très difficile de réparer de tels défauts car le mortier qui a fui ne peut être remplacé qu'en surface sans améliorer le béton qui reste vulnérable.

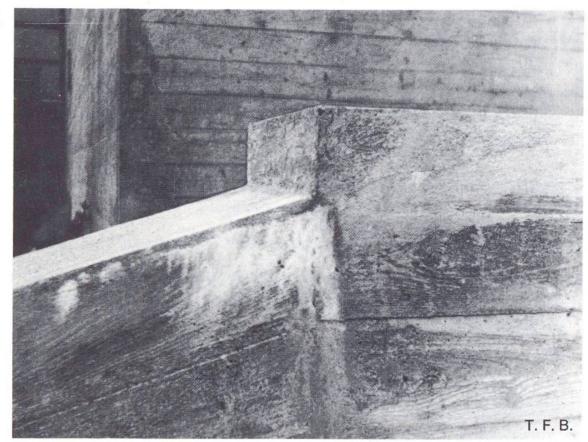
Fig. 3 Couronnement d'un mur ,fissuré pour avoir été frotté avec excès.

S'il s'agit de dalles horizontales, les arêtes sont en général façonnées après coup, arrondies et lissées au fer. Si cette opération est faite avec trop d'énergie et d'insistance, le béton en est affaibli car c'est un mortier amaigri qui finalement reste à la surface. C'est la raison pour laquelle les bords de dalles et les joints sont souvent sujets à un écaillage de la couche supérieure du béton. Le bétonnage lui-même peut conduire à une faiblesse des arêtes. S'il coule vers le bord, le béton subit une ségrégation et sa résistance est diminuée car il est constitué de mortier trop liquide et amaigri. Ce phénomène est encore aggravé quand c'est une vibration trop énergique qui fait couler le béton.

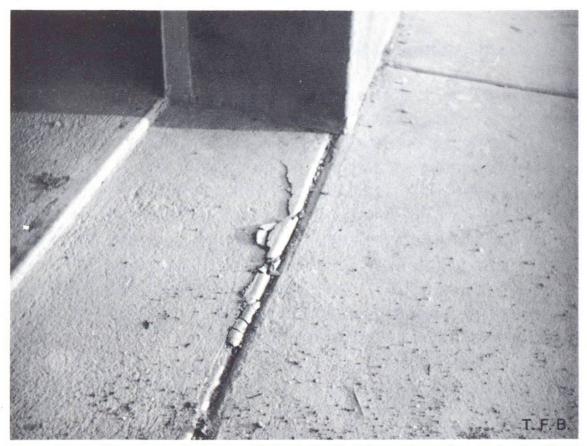
Fig. 4 Béton d'une arête, amaigri et détérioré par le gel en raison d'un excès de zèle et probablement d'un apport d'eau supplémentaire lors du façonnage de l'arête.
