# BULLETIN DU CIMENT

## Le bon comportement du béton dans le temps

Observations concernant l'évolution de surfaces de béton au cours de 20 années.

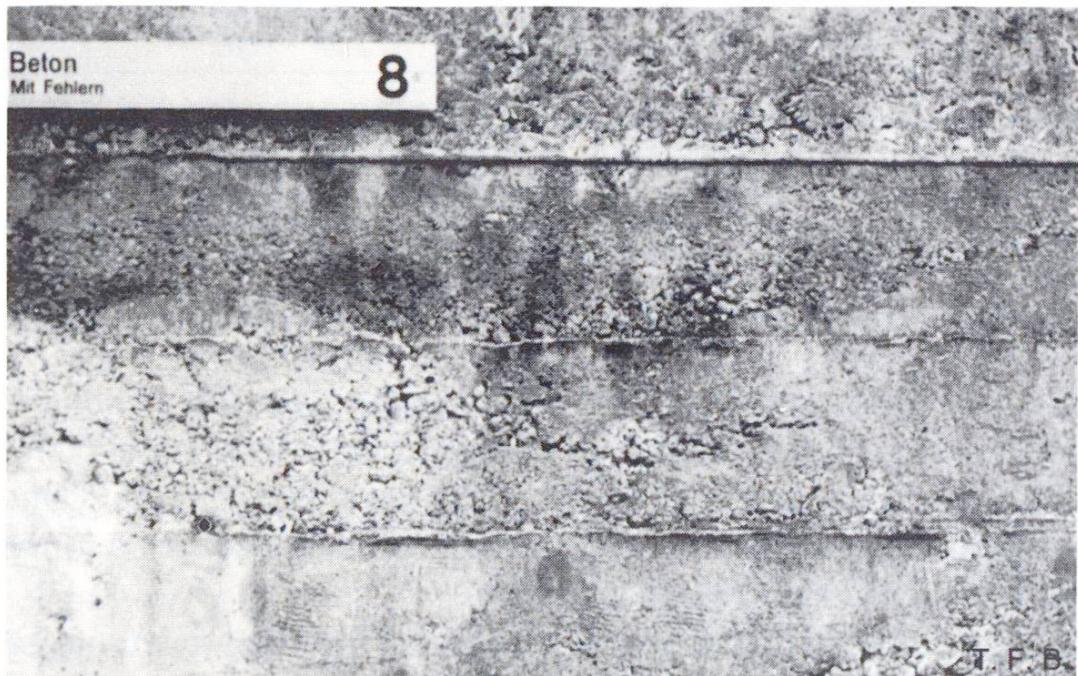
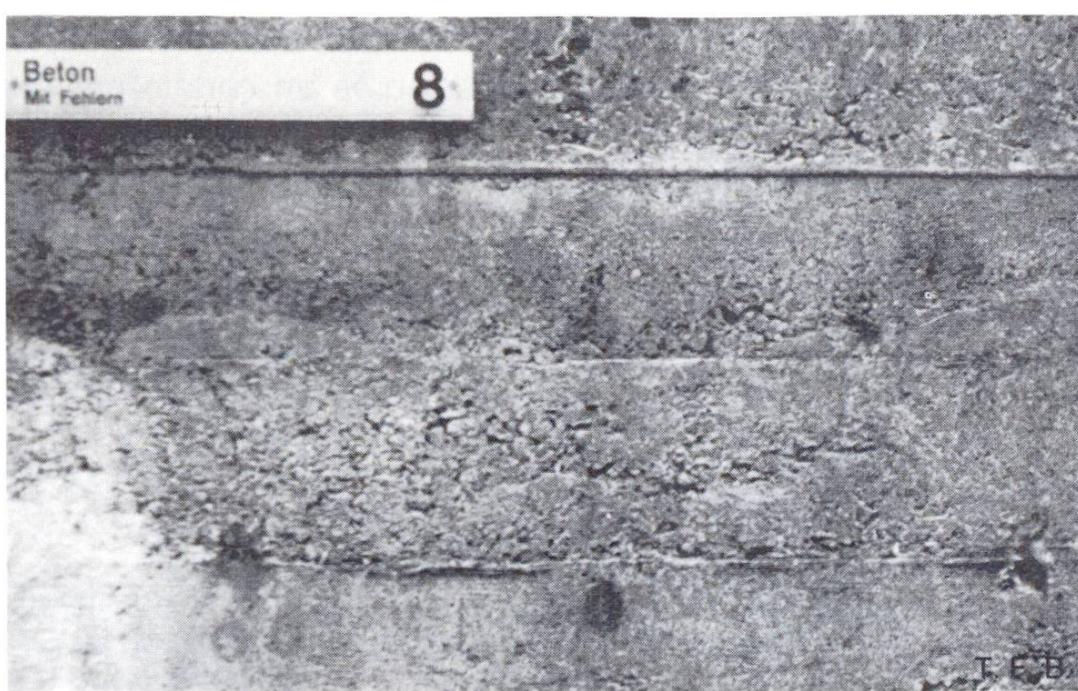
**Fig. 1 Béton coffré en planches brutes**

1962	1972	1982
Dessins du bois peu marqués, bulles d'air irrégulièrement réparties.	Dessins du bois et bavures plus apparents, davantage de bulles d'air visibles (découvertes).	Parties en saillie usées, bulles d'air en partie recouvertes.
Teintes différentes suivant la qualité du bois. Nœuds visibles en foncé (porosité).	Différences de teinte fortement atténuées, coloration foncée due à la végétation.	Teinte grise complètement uniformisée.
Efflorescences de chaux en larges taches.	Efflorescences de chaux ponctuelles aux noeuds du coffrage.	Efflorescences de chaux disparues.
Pas de végétation.	Végétation uniforme d'algues sauf en dessous de la plaque métallique. En bas, végétation plus abondante dans les pores d'air.	Végétation variée avec également mousses et lichens partiellement carbonisés. Limitation de la végétation par les ions métalliques moins marquée.

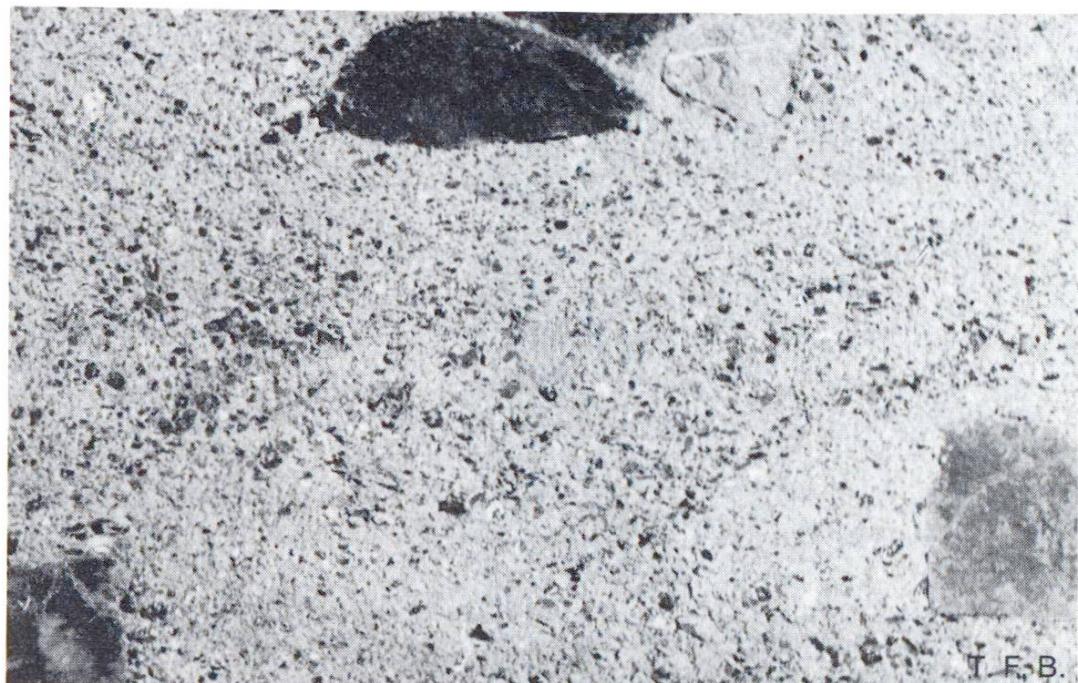
**Fig. 2 Béton mal mis en place dans un coffrage défectueux**

1962	1972	1982
Nids de gravier et inégalités de la surface rugueuse à bavures saillantes.	Structure de surface peu modifiée, un peu délavée.	Bavures atténuées. Pas de dégats par le gel.
Différences de teinte dans la pâte de ciment et également à cause des grandes différences de la structure de surface. Nœuds fortement marqués.	Atténuation des différences de teinte, mais nouvelle coloration due à une végétation d'algues.	Uniformisation de la teinte grise vers le sombre en raison des résidus d'algues carbonisées. Aspect général toutefois peu modifié.
Forts suintements de chaux débutant à gauche en bas. Efflorescences de chaux en larges taches.	Zone des suintements de chaux fortement élargie avec formation de croûtes, efflorescences de chaux ponctuelles supplémentaires.	Zone de suintements de chaux diminuée, croûtes de chaux partiellement dissoutes.
Pas de végétation.	Végétation irrégulière atténuée en dessous de la plaque métallique.	Légère modification du caractère de la végétation et changement de teinte en quelques points.

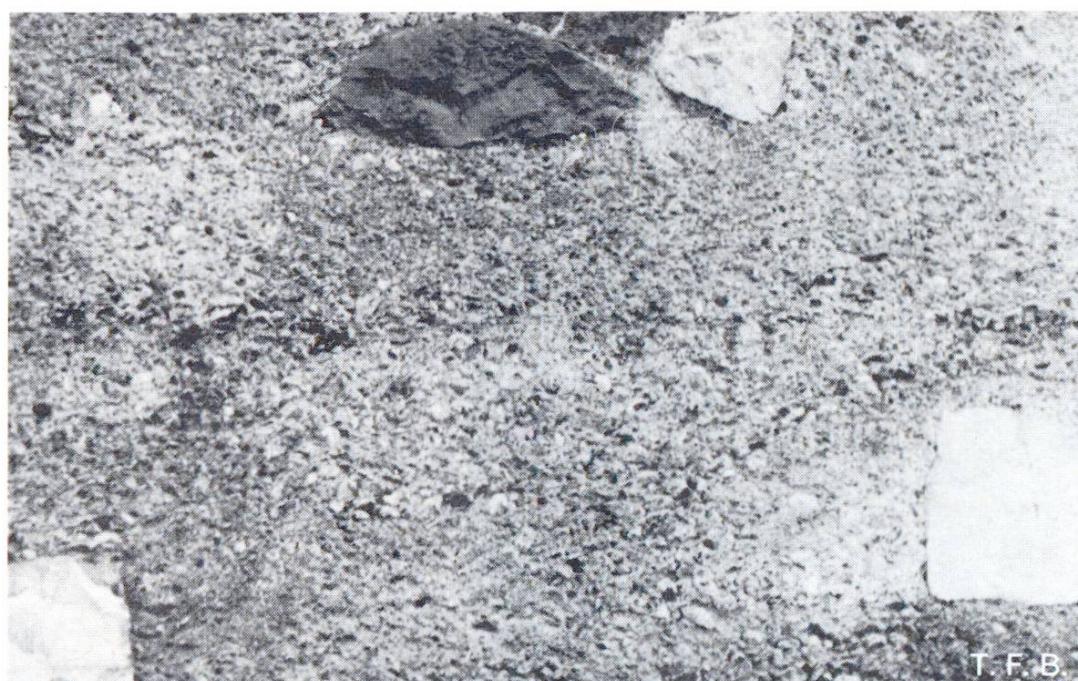
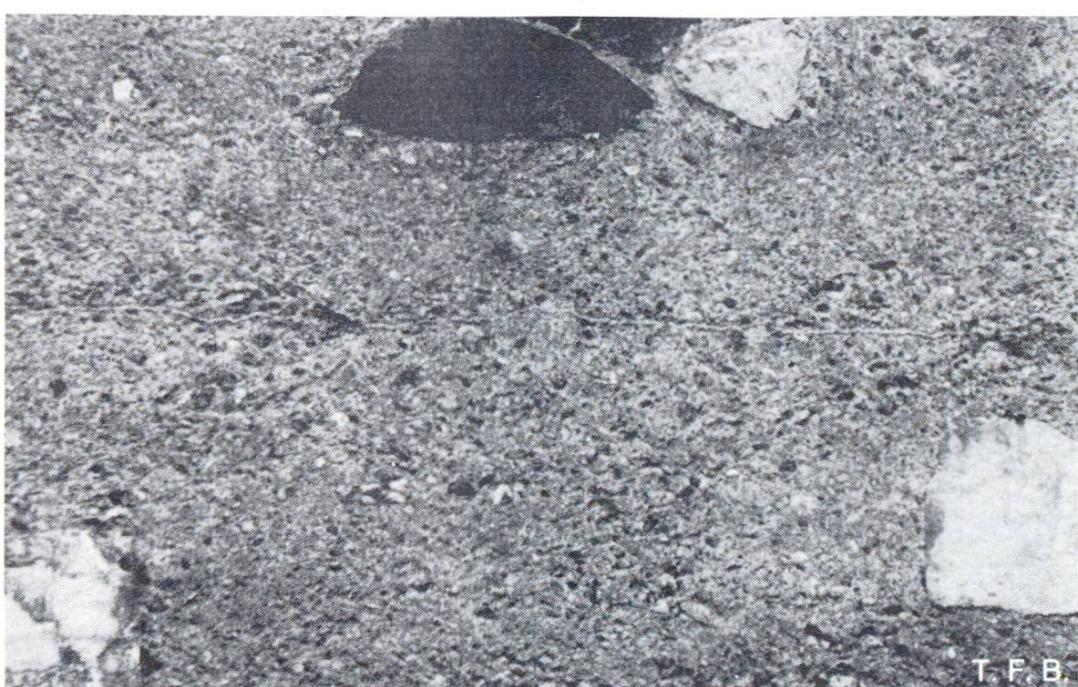
**Fig. 3 Béton bouchardé avec pierres naturelles incorporées**

1962	1972	1982
Surface bouchardée brute, ségrégation visible.	Un peu délavé dans la région des joints de bétonnage au milieu et en bas.	Structure de surface peu modifiée. Pas de dégats par le gel.
Teinte grise déterminée par la pâte de ciment mise à nu. Différences dues aux inégalités de la porosité (facteur e/c).	Différences de teinte accentuées par les différences de végétation. Modification de la teinte des pierres naturelles.	Teinte grise très uniformisée, mais plus foncée aux endroits les plus poreux (joint de travail inférieur).
Pas d'efflorescences.	Quelques taches d'efflorescences de chaux.	Suintement de chaux dans la fissure au joint de travail du milieu.
Pas de végétation.	Végétation irrégulière d'algues, aucune végétation sur les pierres naturelles.	Résidus uniformes d'une végétation en bonne partie carbonisée.

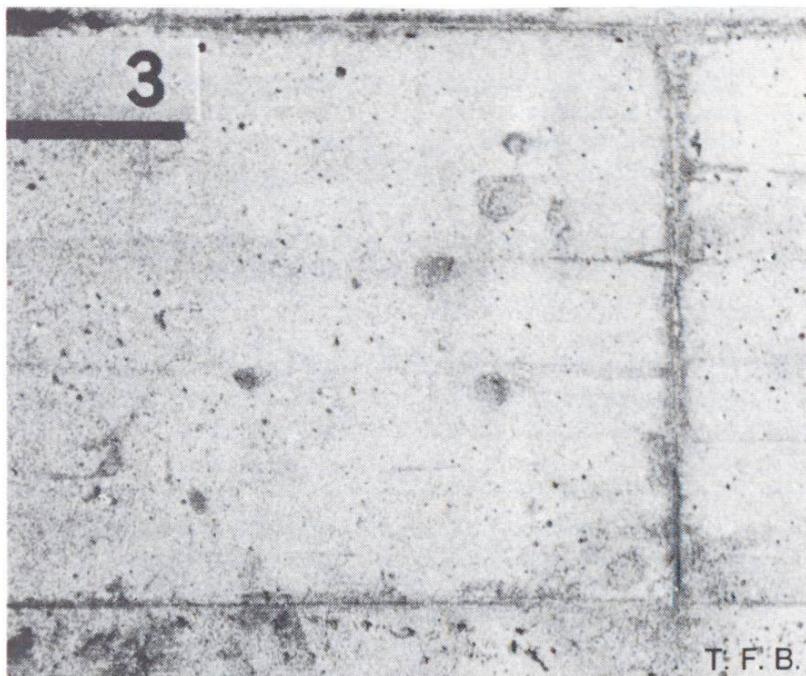
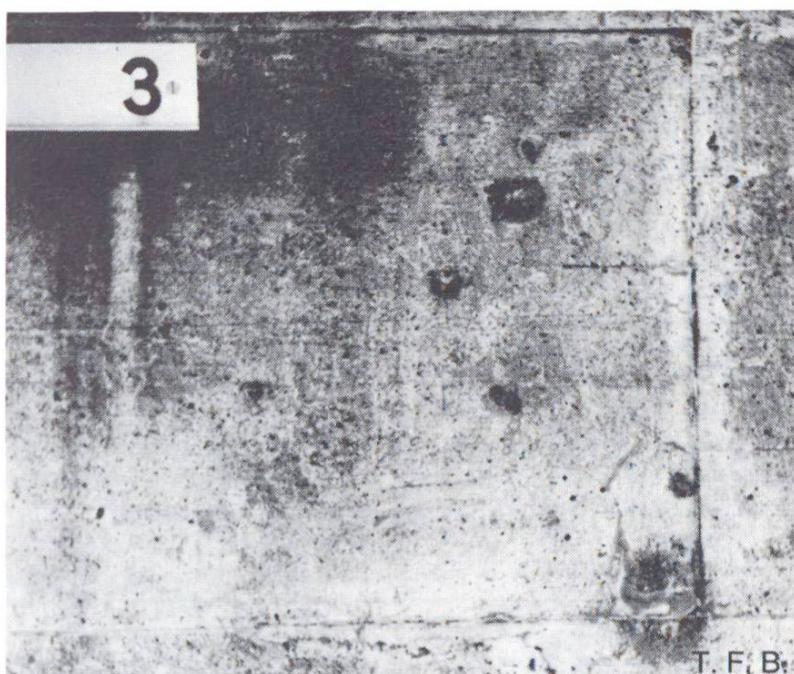
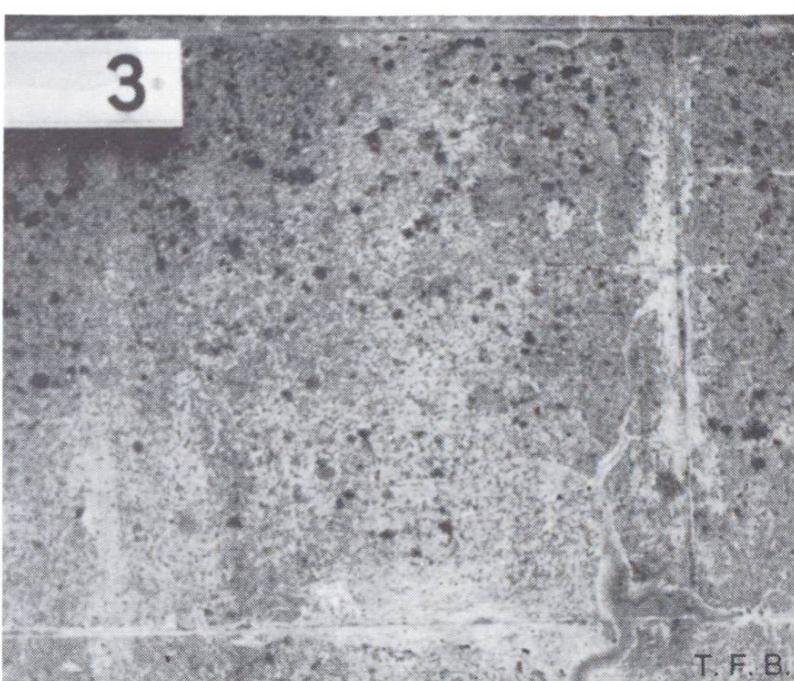
**Fig. 4 Béton apparent à coffrage en panneaux imprégnés**

1962	1972	1982
Surface lisse et unie, léger amaigrissement du béton aux joints du coffrage. Bulles d'air régulièrement réparties, les unes assez grosses.	Davantage de bulles d'air visibles, suintements de chaux par les fissures.	Pores d'air recouverts. Suintements de chaux accrus.
Teinte claire due au coffrage étanche. Pâte de ciment plus foncée dans la région des nœuds et des joints de coffrage non étanches.	Teinte plus foncée due à la végétation.	Teinte gris foncé uniforme. Les joints de coffrage apparaissent plus clairs en raison de la porosité plus faible de la pâte de ciment.
Larges taches d'efflorescences de chaux.	Suintements de chaux dans la région des fissures.	Suintements de chaux encore accrus.
Pas de végétation.	Végétation de fines algues surtout sur les parties poreuses de la surface. Réduction de la végétation due aux coulées d'ions métalliques.	Nouvelle végétation de mousses dans les pores d'air, algues brunâtres sur les suintements de chaux. Diminution de l'effet des ions métalliques sur la réduction de la végétation.

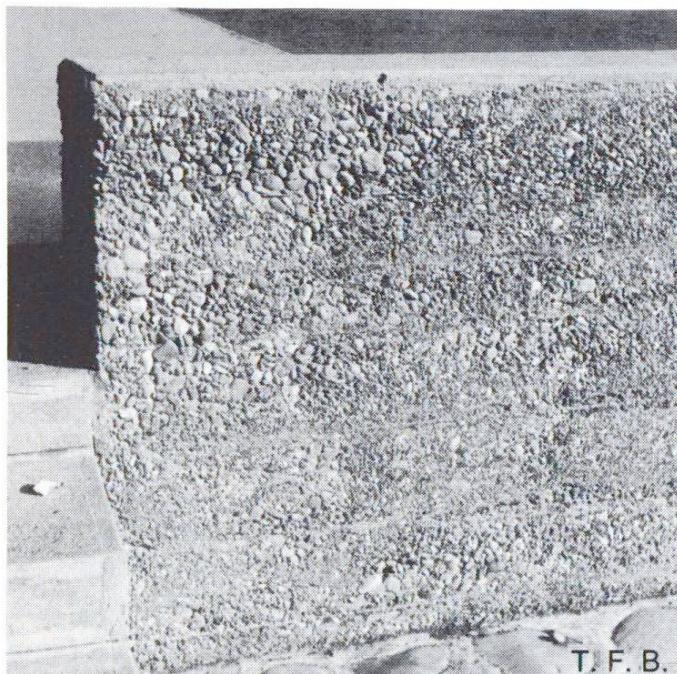
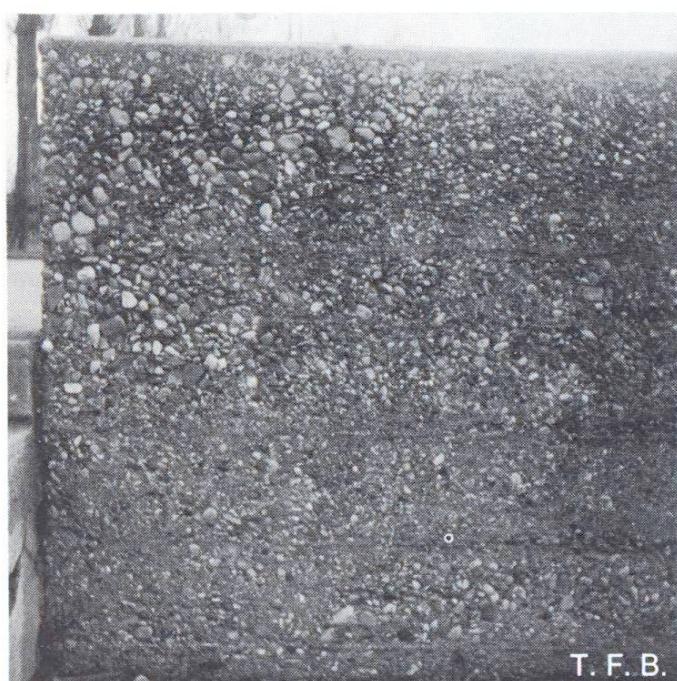
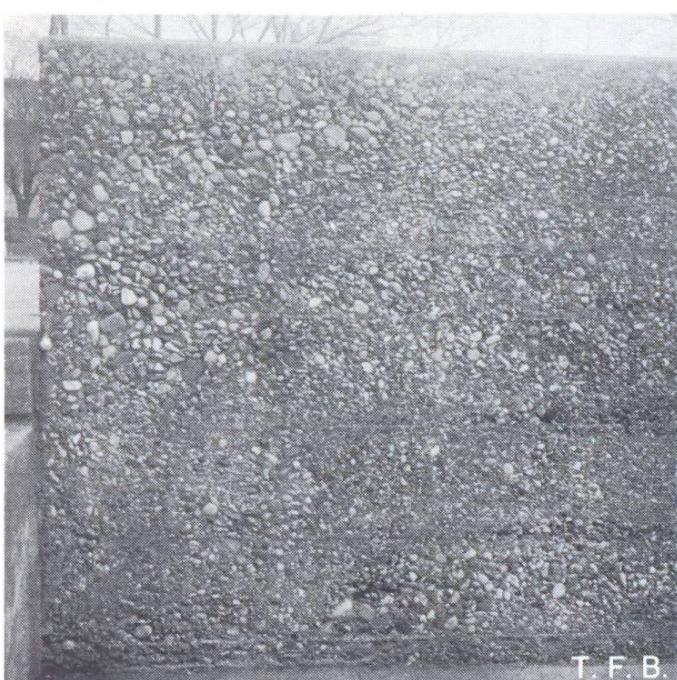
**Fig. 5 Mur de jardin à surface verticale en béton lavé coulé sur place**

Béton lavé à surface de rugosité relativement profonde et assez irrégulière à cause de la ségrégation. Soumis pendant 20 ans à toutes les intempéries, il ne présente pas de modification visible de son état. Il n'y a pas de dégats par le gel, ni autres détériorations de la surface, des arêtes ou du couronnement. Le limon de l'escalier a été réparé et le revêtement des marches remplacé.
