BULLETIN DU CIMENT

NUMÉRO 15

Un cas de «postcompactage»

Coloration noire de la pâte de ciment, conséquence du postcompactage de la couche précédente. Mobilité des constituants du béton lors de la vibration. Observations et modes de faire qu'elles suggèrent.

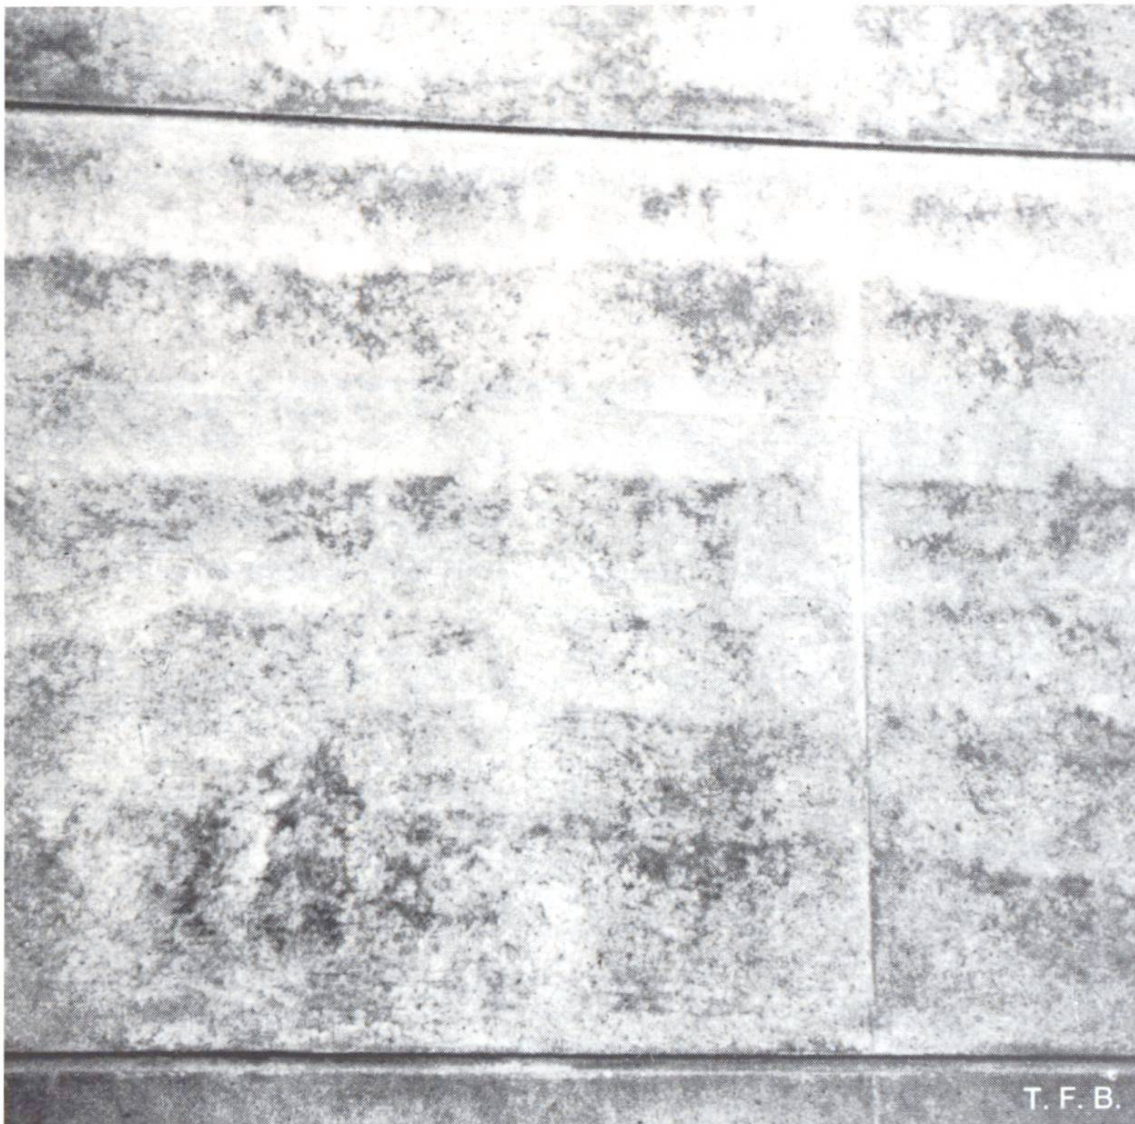
Fig. 3 Détail de la figure 1. On distingue l'effet des positions successives des vibrateurs ainsi que les traces indirectes des éléments du coffrage.

- 5 – Elles suivent principalement la ligne supérieure de chaque couche.
– Elles laissent en clair les régions des appuis verticaux du coffrage.
– Elles montrent en foncé les positions successives des vibrateurs, tous les 30 à 50 cm.

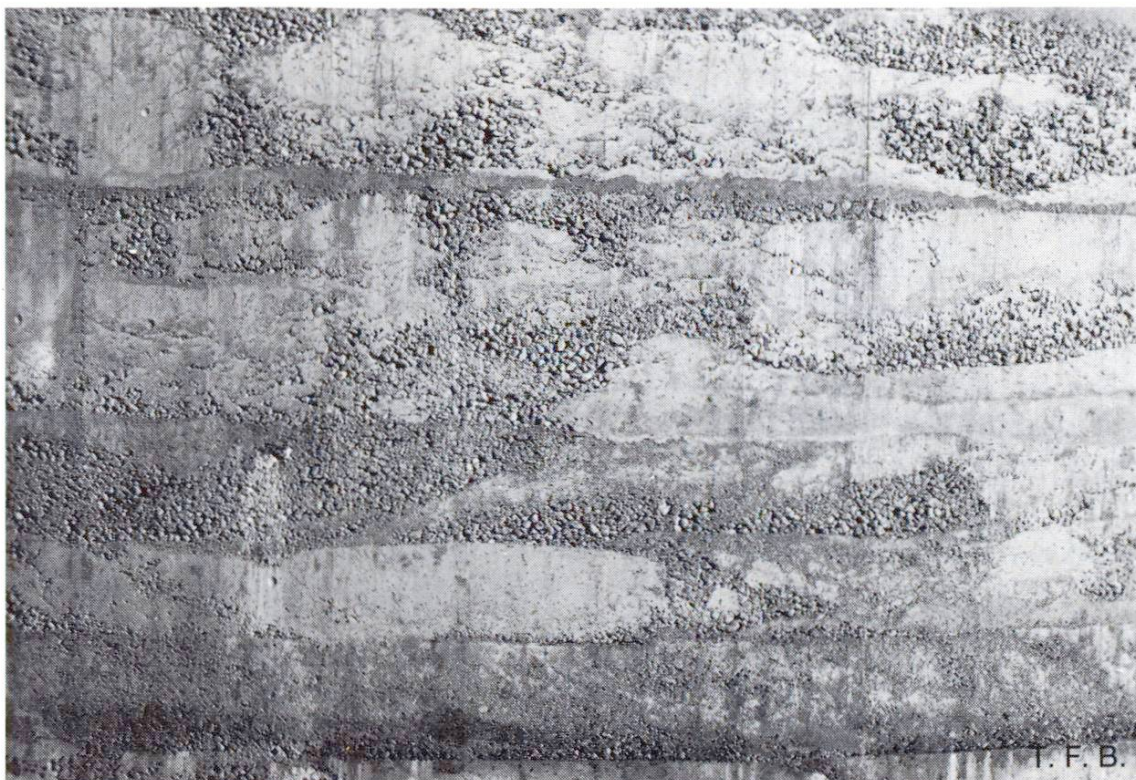
Fig. 4 Le contraire d'une revibration
