BULLETIN DU CIMENT

MARS 1983

Un cas de «postcompactage»

Coloration noire de la pâte de ciment, conséquence du postcompactage de la couche précédente. Mobilité des constituants du béton lors de la vibration. Observations et modes de faire qu'elles suggèrent.

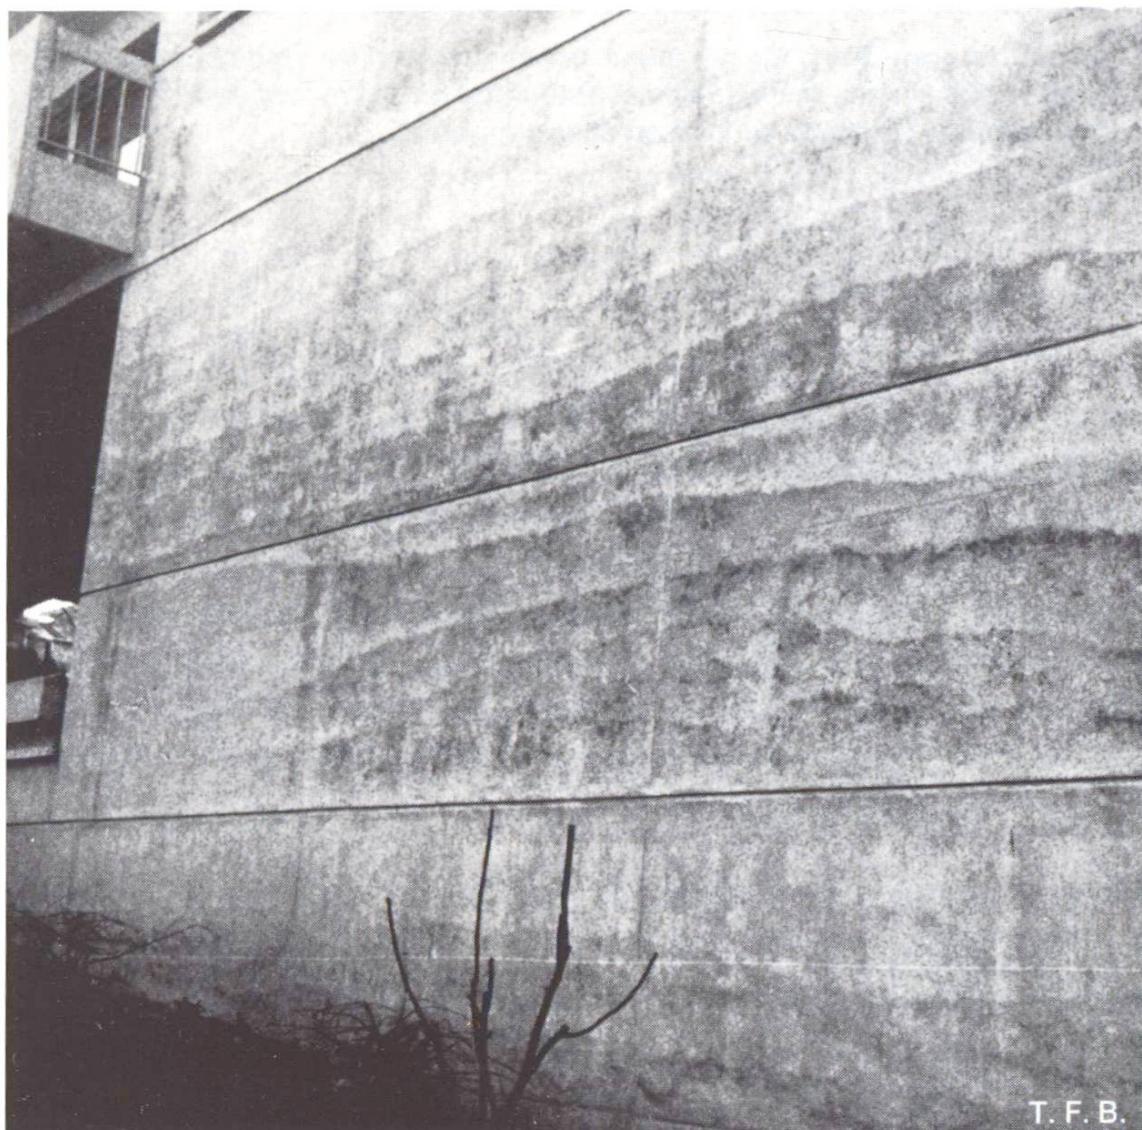
La figure 1 montre un exemple de mur en béton dont les couches successives sont bien marquées par la teinte plus foncée de la partie supérieure de chacune d'elles. Ceci ne correspond pas à l'image habituelle, car les différentes couches sont en général plus claires en haut qu'en bas (fig. 2). Cette image habituelle s'explique par le fait que, pendant la vibration, les composants solides du béton ont tendance à descendre et l'eau à monter. Ainsi la partie supérieure de chaque couche a en général un facteur eau/ciment plus élevé et par conséquent une teinte plus claire.

Fig. 1 Les différentes couches de béton sont révélées par des traces noires provoquées par une révolution au moment du début de prise.

4 Revenons maintenant à la figure 1. Qu'a-t-il pu se produire pour qu'on obtienne cette image? Pour le savoir, il faut étudier et comprendre chaque détail des opérations. Voici des observations importantes:

1. Le coffrage était constitué de bois dur en panneaux à surface lisse. Le béton a donc, lui aussi, une surface unie et lisse.
2. La pâte de ciment a bien durci, elle apparaît en surface comme très ferme et même vitrifiée par endroits. La teinte gris-noire paraît provenir de l'intérieur et transparaît à la surface. C'est ce que confirment les éclats de béton prélevés.
3. Concernant la répartition des zones noires, il y a trois constatations à faire:

- 5 – Elles suivent principalement la ligne supérieure de chaque couche.
– Elles laissent en clair les régions des appuis verticaux du coffrage.
– Elles montrent en foncé les positions successives des vibrateurs, tous les 30 à 50 cm.

4. Pour la construction de cette paroi en forme de U, on a bétonné des couches successives d'env. 30 cm. La longueur totale étant d'env. 70 m., il fallait environ 6 m³ par couche. Au début de chaque nouvelle couche, celle de dessous était en place depuis 1 à 1½h. La température de l'air était de 10 à 14° C.

Ces observations permettent d'affirmer que la cause des traces noires anormales doit être attribuée au fait que chaque couche a été soumise à une seconde et puissante vibration pendant la mise en œuvre de la couche immédiatement supérieure.

Au moment de la «revibration», le béton de la couche inférieure était en état de début de prise, c-à-d. que ses grains de ciment commençaient à se fixer mais qu'une grande partie de l'eau était encore librement mobile. Dans ces conditions, les vibrateurs pouvaient encore pénétrer dans le béton et, conjointement avec la pression de la couche supérieure, provoquer un deuxième compactage. Mais à la place d'air, c'était de l'eau qui était alors expulsée vers le haut ou vers

6 l'intérieur ce qui a formé une pâte de ciment dure comme du verre et très compacte. Si compacte même que l'eau ne pouvait plus y circuler, cette eau qui aurait pu transporter et déposer de l'hydroxyde de calcium (chaux) ou contribuer à une hydratation supplémentaire du ciment. La teinte foncée est donc due aux restes de ciment non hydratés et à l'absence d'efflorescences de chaux.

La «revibration» ou «postvibration» produit en général une très sensible augmentation de la résistance (plus 10 à 20%).

Mais s'il s'agit de béton apparent, elle a l'inconvénient de produire ces colorations foncées irrégulières. Ce genre de teinte foncée est plus durable que d'autres colorations de la pâte de ciment, mais elle a aussi tendance à s'atténuer avec le temps.

Pour éviter les défauts, on se rappellera les points suivants :

- Coffrage solide et rigide
- Observer le moment du début de prise (1 à 2 h en été, 2 à 4 h en hiver).

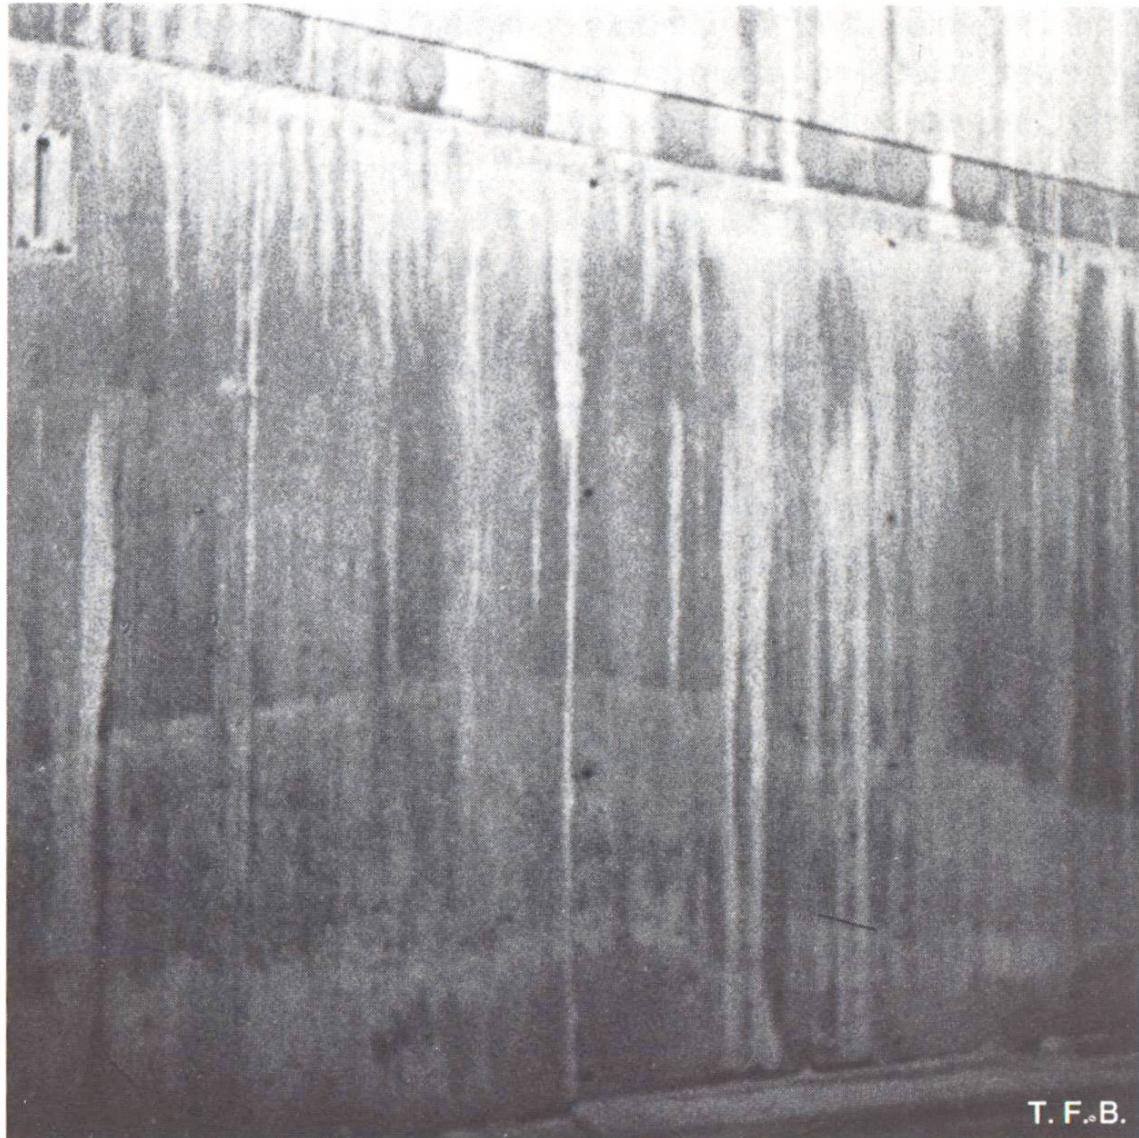
Fig. 2 Cette image plus fréquente montre une situation opposée à celle de la figure 1. L'eau s'étant déplacée vers le haut, les couches sont marquées par une teinte claire de leur partie supérieure.

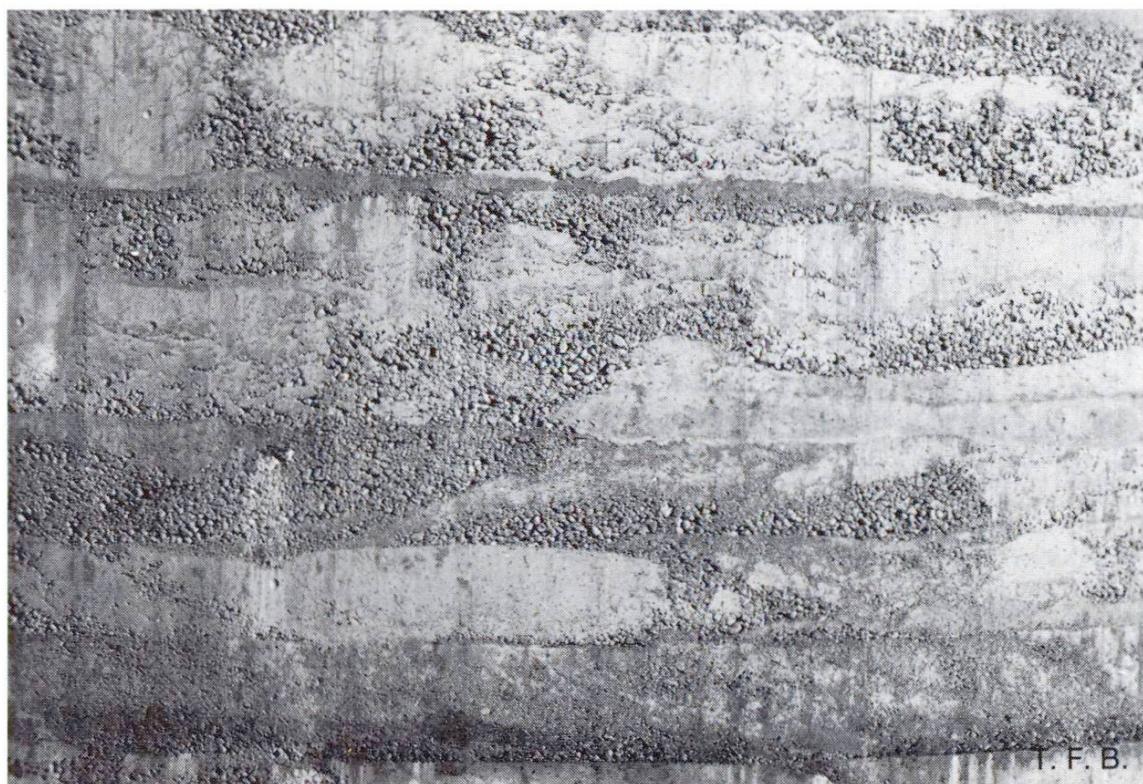
Fig. 4 Le contraire d'une revibration
