BULLETIN DU CIMENT

JANVIER 1989

Parties métalliques des réservoirs d'eau

Choix des matériaux. Prescriptions de montage.

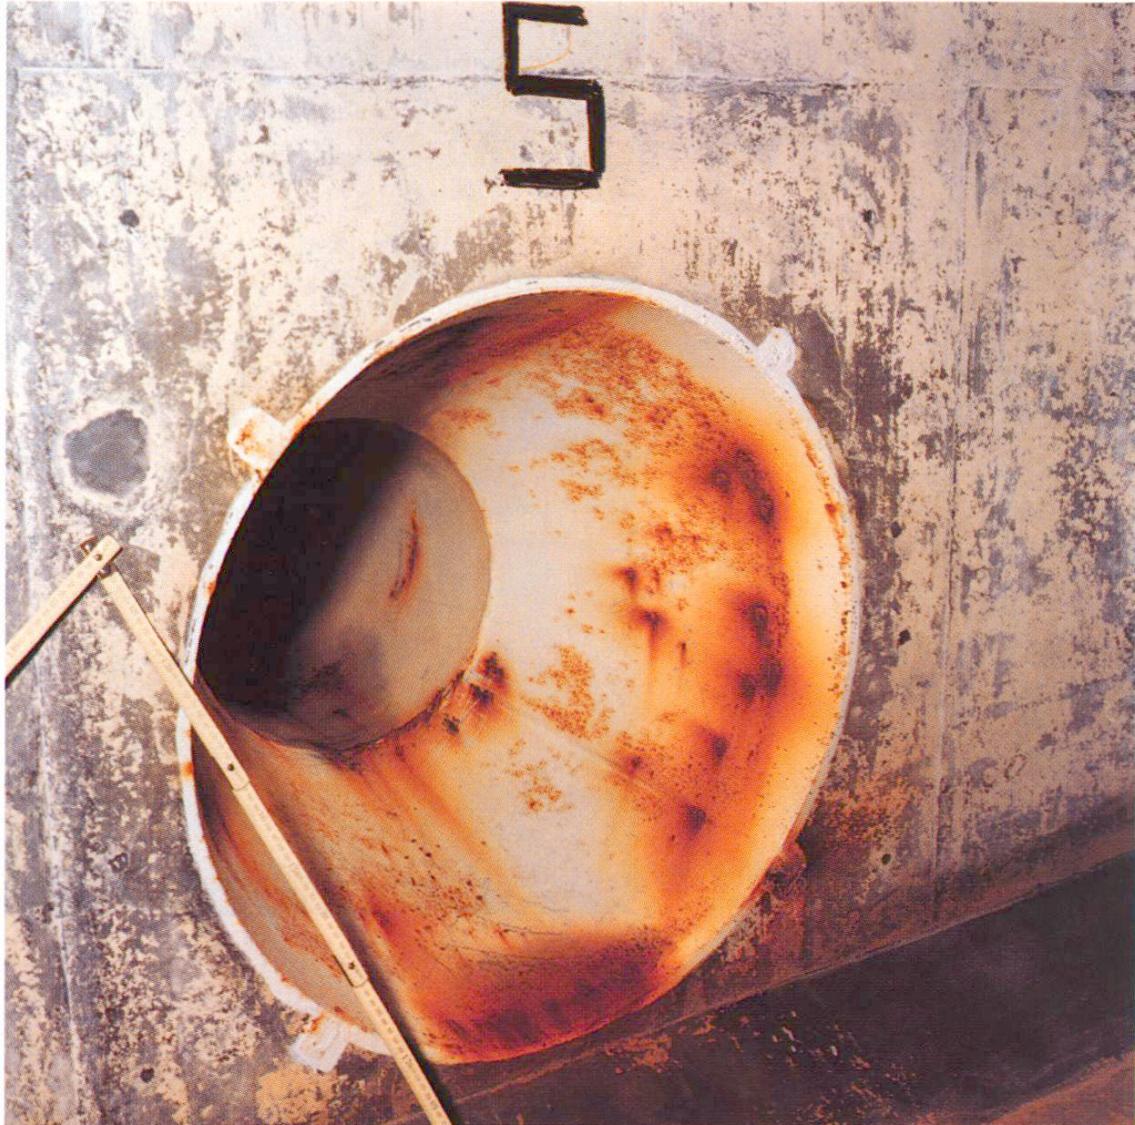
Fig. 3 Entonnoir de sortie d'un réservoir d'eau potable après 10 ans d'exploitation (St 37 zingué au feu avec enduit en matière synthétique).

ce changement sont les mauvaises expériences faites et leurs résultats effrayants (fig. 3–7) qui ont provoqué des perturbations de l'exploitation en raison des mises hors service et des réparations longues et coûteuses (jusqu'à 10 fois le prix d'un investissement judicieux).

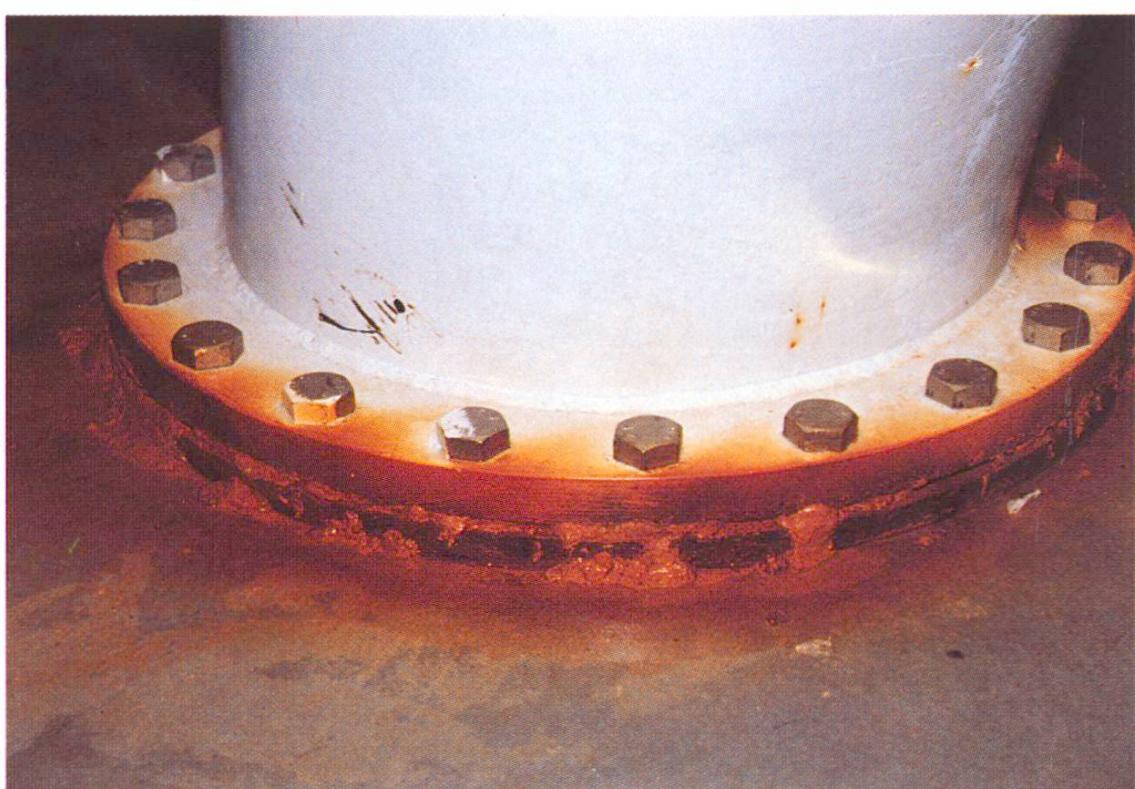
Fig. 4 Dégâts par corrosion dans un réservoir d'eau potable après 5 ans d'exploitation (même exécution que fig. 3).

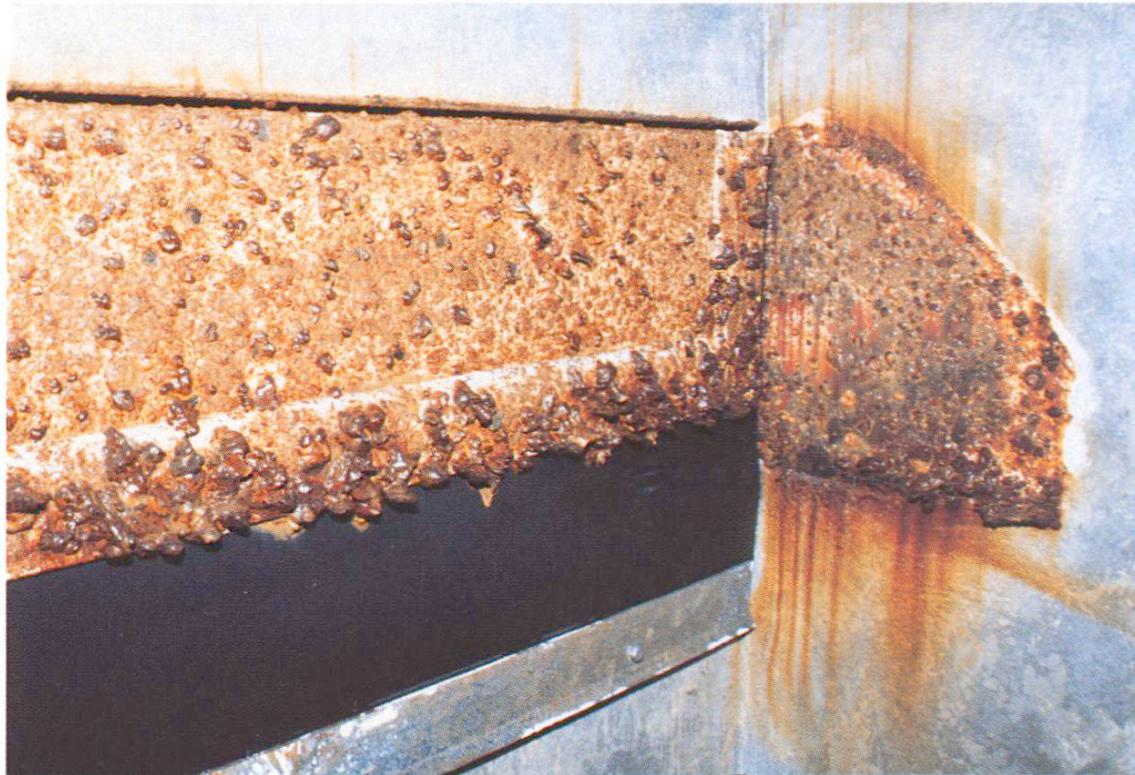
Fig. 5 Dégâts par corrosion au clapet de retenue d'un filtre à charbon actif après 5 ans d'exploitation. Corrosion aggravée à cause de l'alternance eau-air avec ozone (exécution idem fig. 3).

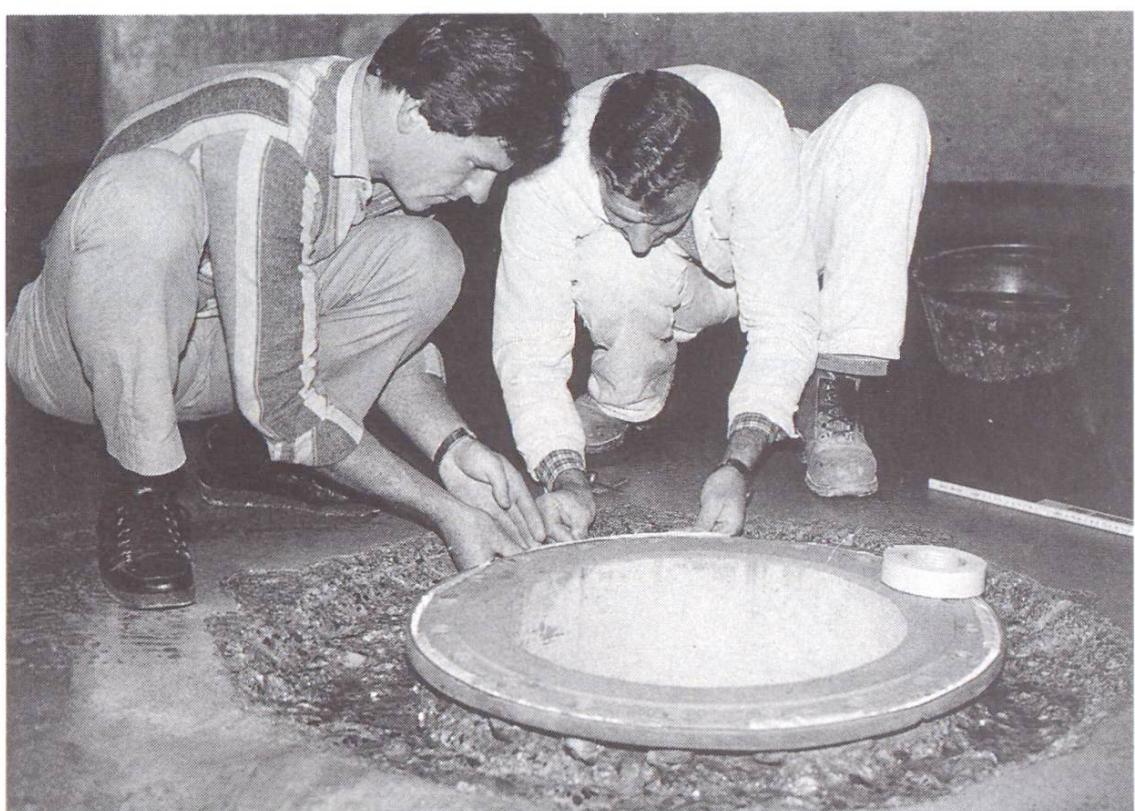
Fig. 6 Réparation d'une bride au moyen de ciment (passivation).

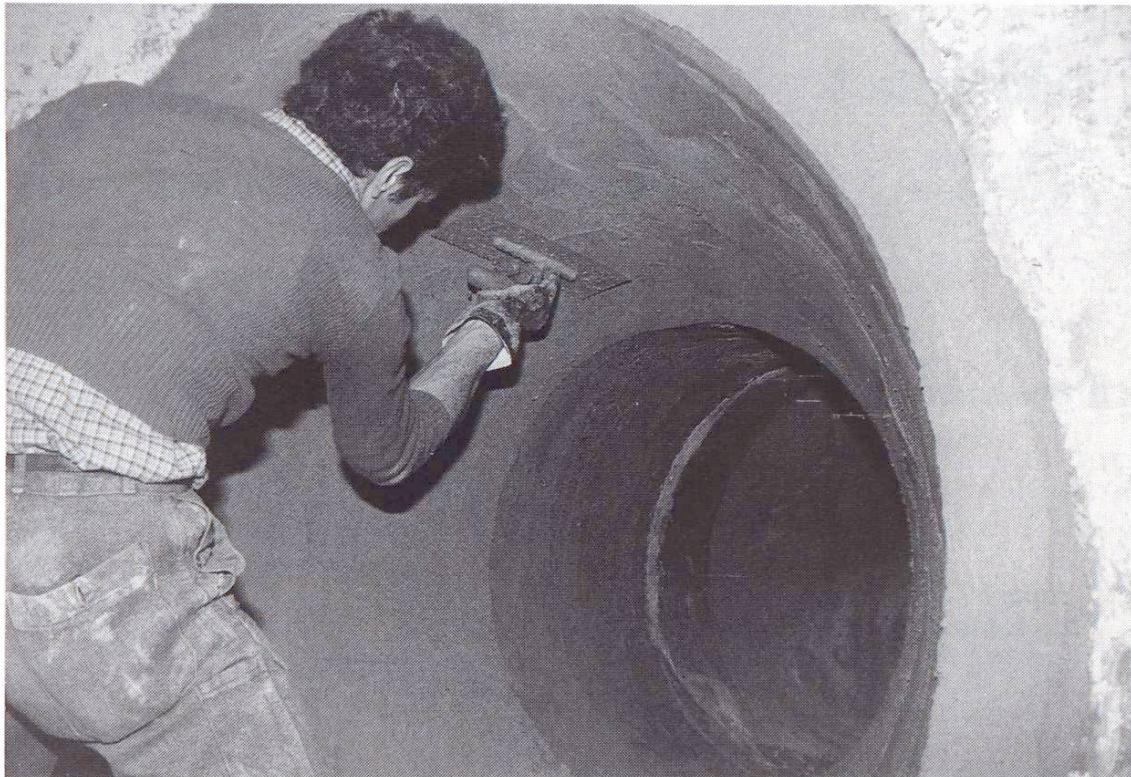
Fig. 7 Application d'un revêtement en mortier de ciment.

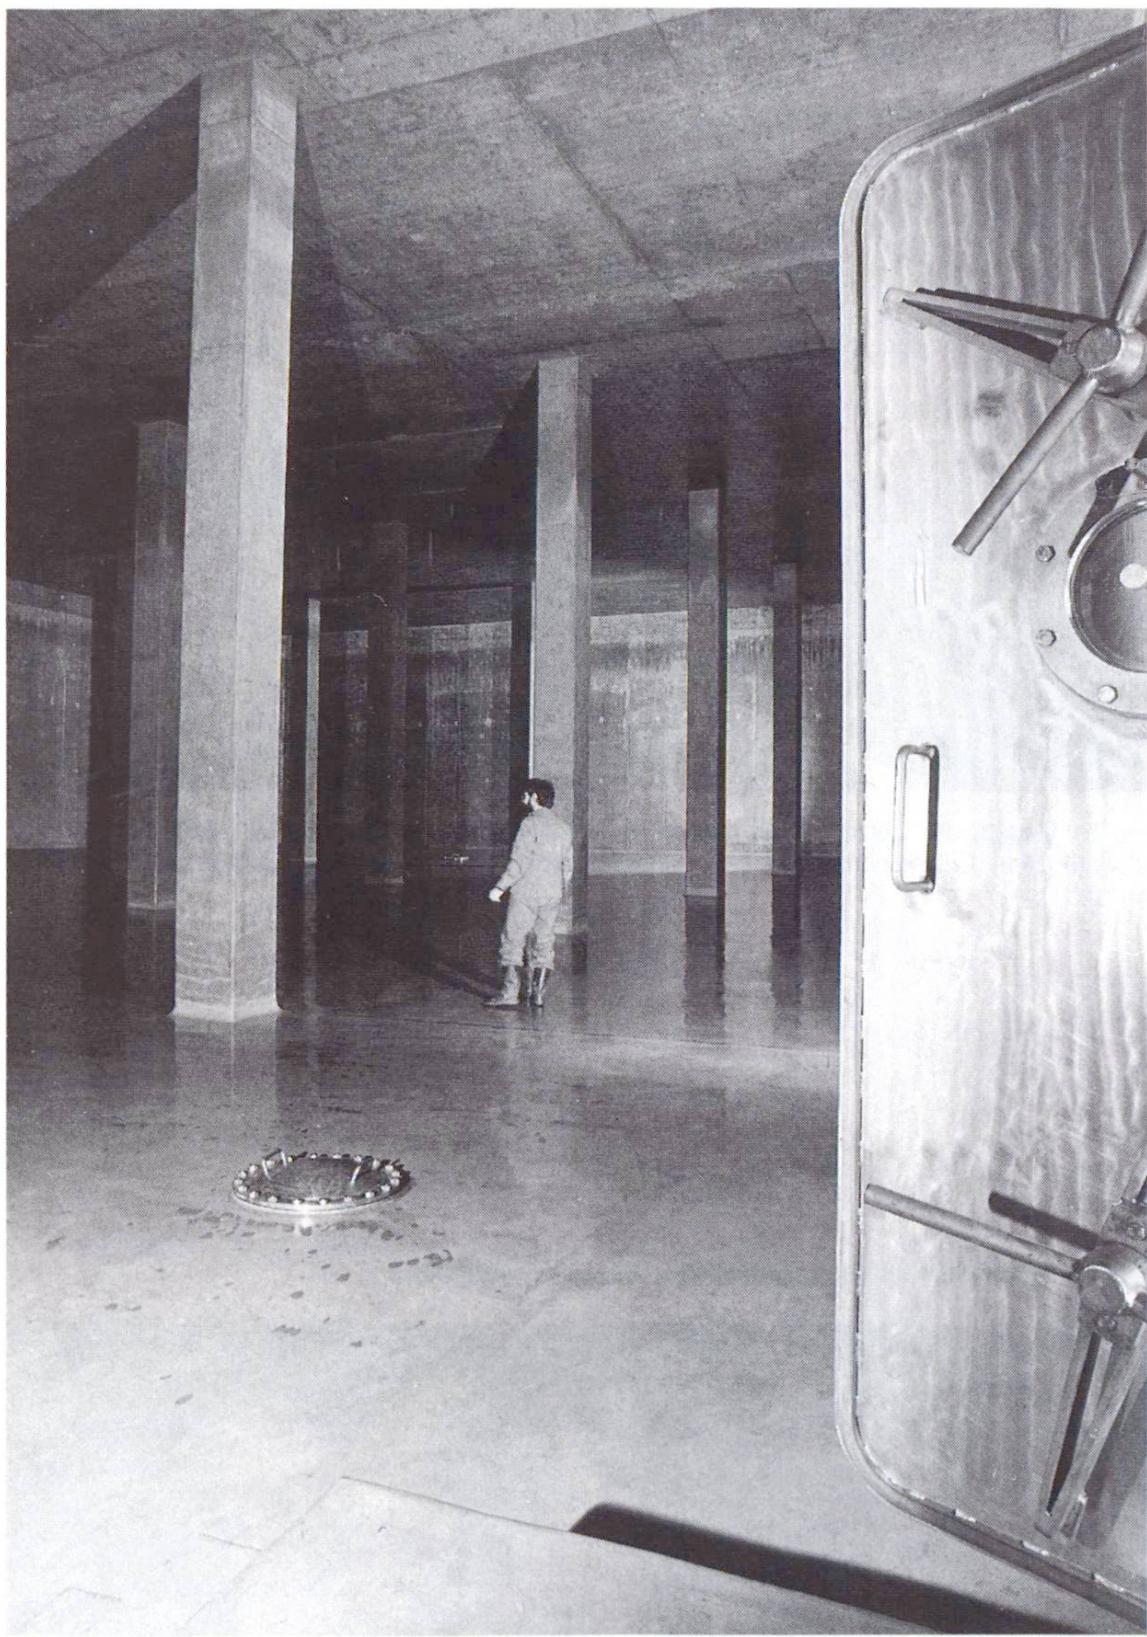
Fig. 9 La solution du problème: Parties métalliques en acier inox.

Les parties vulnérables sont: Tuyaux d'entrée ou de sortie, portes, clapets, tuyaux de protection, balustrades, échelles, etc. Tous les objets en contact avec l'eau, y compris les accessoires et moyens de fixation (même les plus simples boulons) doivent être *systématiquement exécutés en acier inox* (fig. 9).

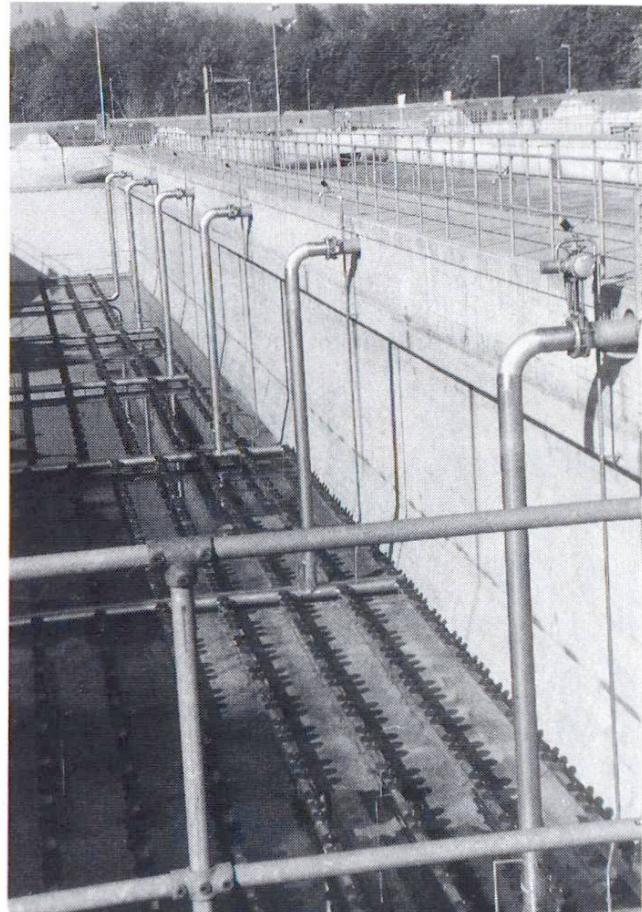
Fig. 10 Vue à l'intérieur d'un réservoir d'eau potable. Les matériaux sont le béton et l'acier inox.

Ce n'est que sur la base de l'expérience fournie par l'exploitation qu'on peut choisir le matériau optimum et refuser celui qui ne convient pas. Comme le montrent les figures 10 à 13, le fameux dicton se vérifie une fois de plus: «Prévenir vaut mieux que guérir».

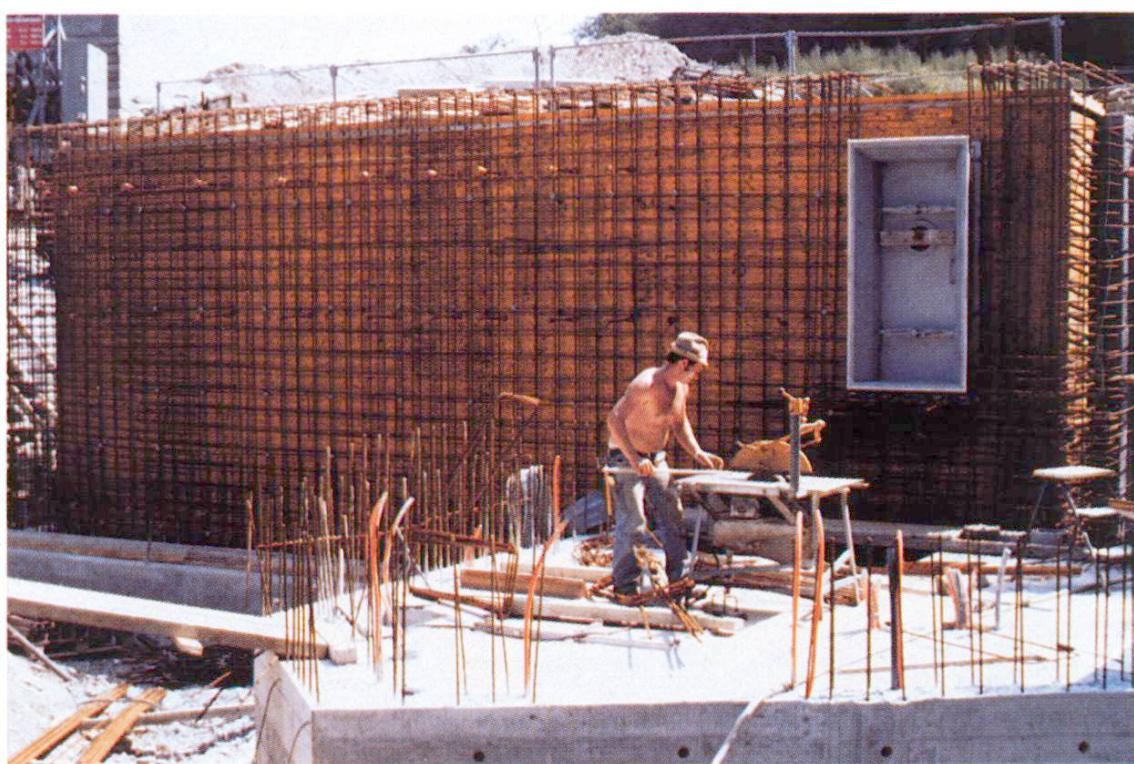
Fig. 12 Coffrage et armature de la paroi. Mise en place d'une pièce métallique: Porte en acier inox.
