# BULLETIN DU CIMENT

JANVIER 1989

## Parties métalliques des réservoirs d'eau

Choix des matériaux. Prescriptions de montage.

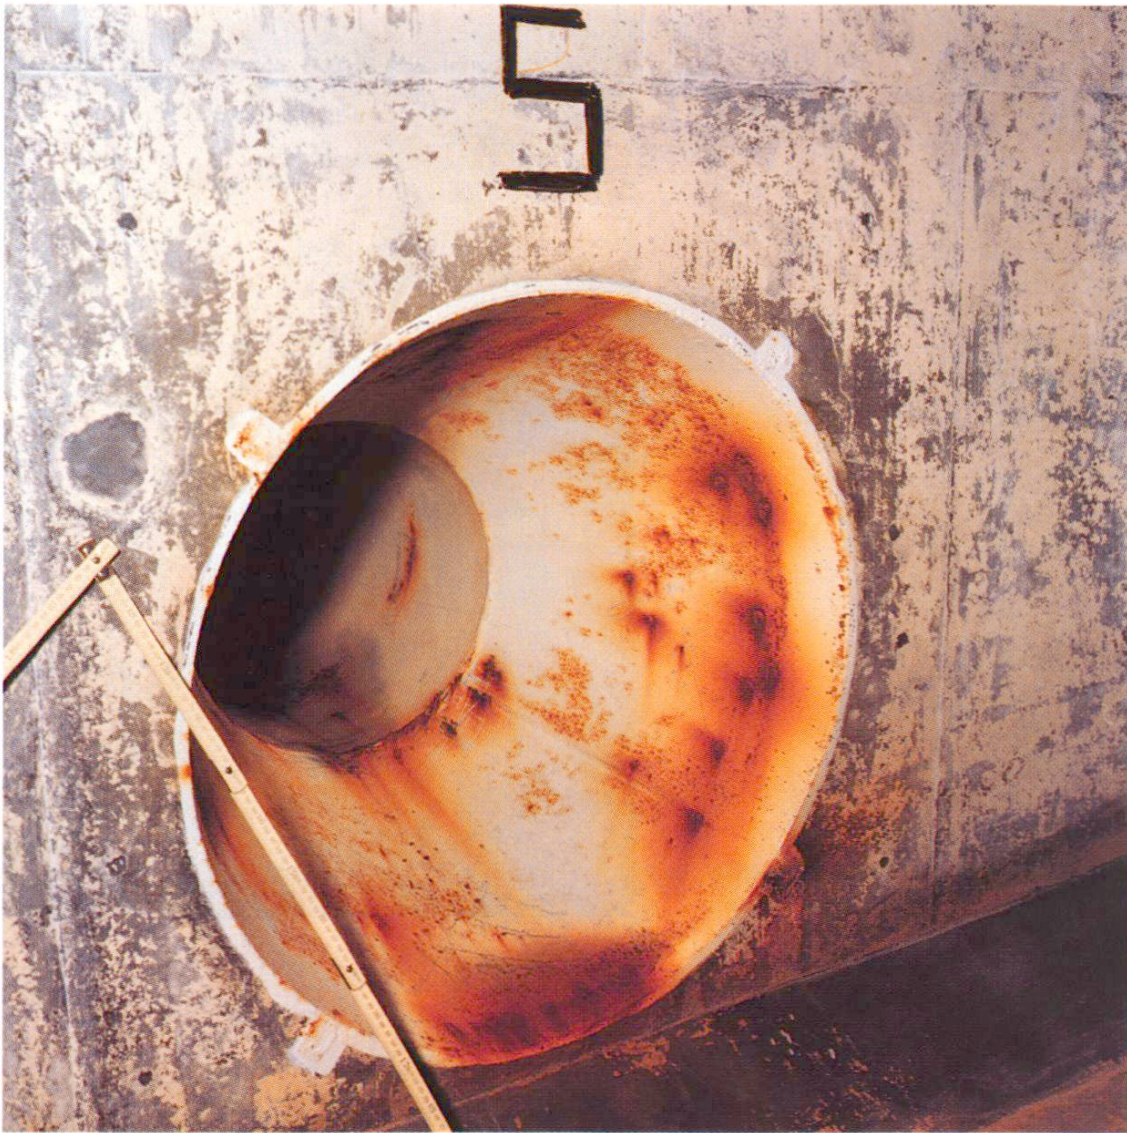
Fig. 3 Entonnoir de sortie d'un réservoir d'eau potable après 10 ans d'exploitation (St 37 zingué au feu avec enduit en matière synthétique).

ce changement sont les mauvaises expériences faites et leurs résultats effrayants ( (fig. 3–7) qui ont provoqué des perturbations de l'exploitation en raison des mises hors service et des réparations longues et coûteuses (jusqu'à 10 fois le prix d'un investissement judicieux).

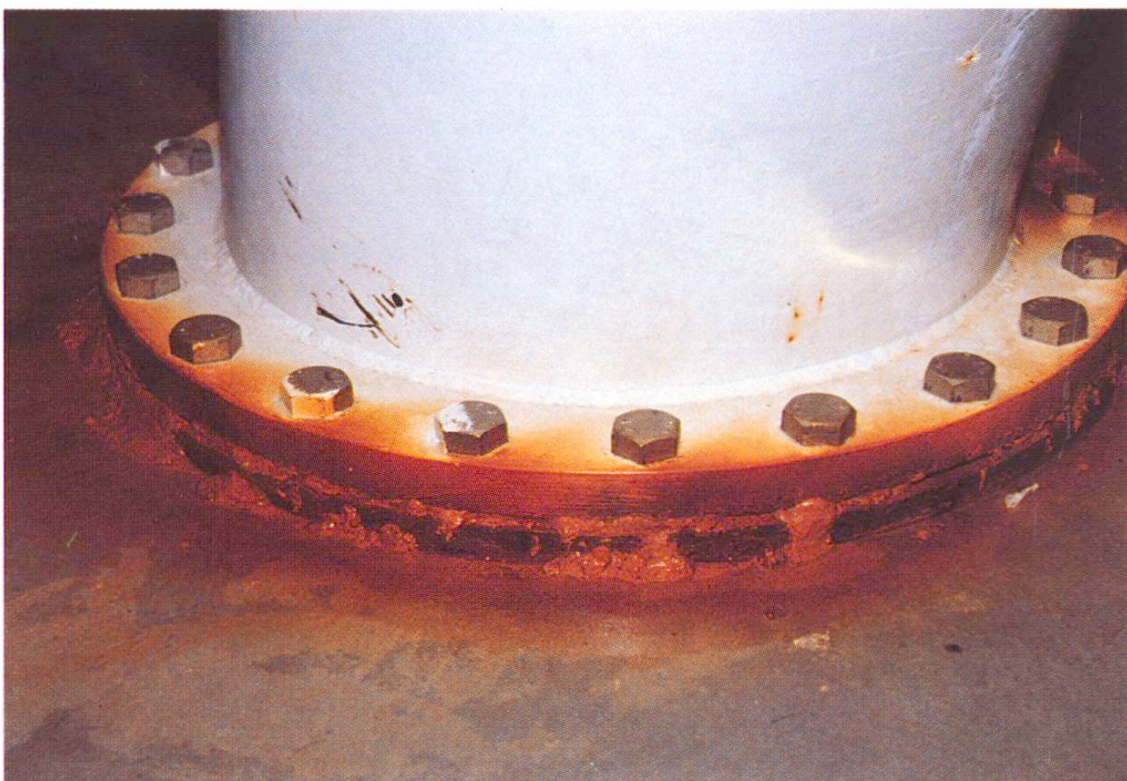
Fig. 4 Dégâts par corrosion dans un réservoir d'eau potable après 5 ans d'exploitation (même exécution que fig. 3).

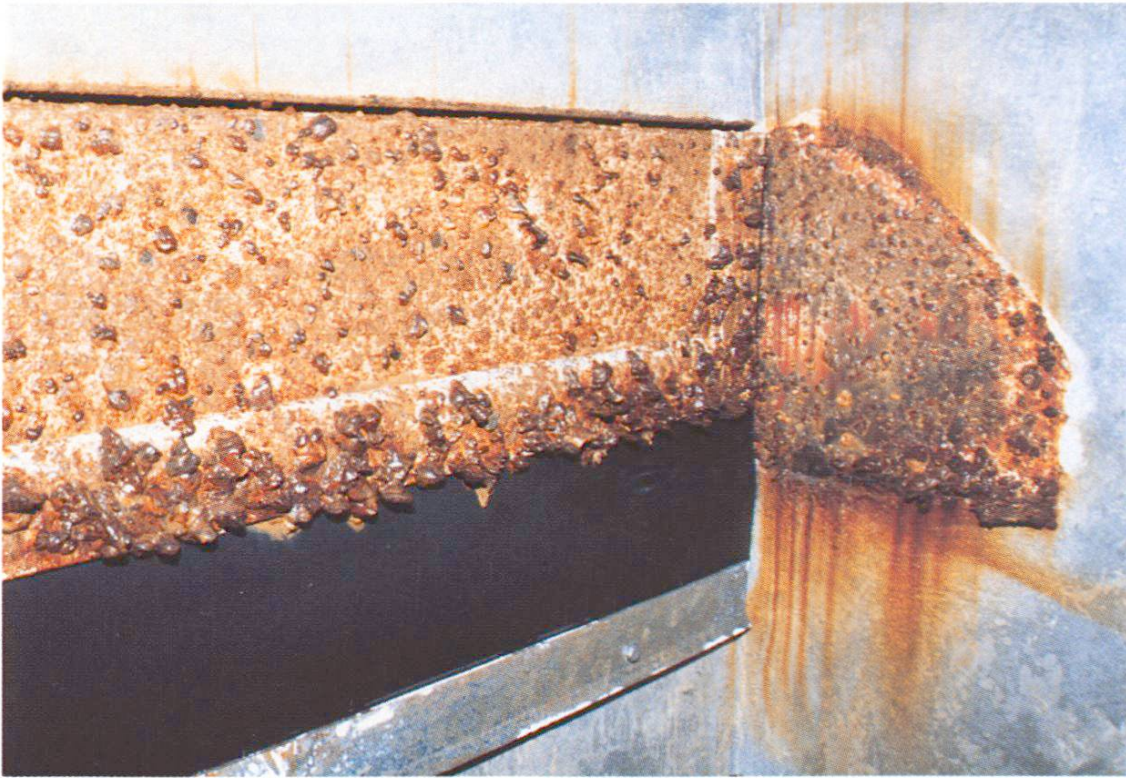
Fig. 5 Dégâts par corrosion au clapet de retenue d'un filtre à charbon actif après 5 ans d'exploitation. Corrosion aggravée à cause de l'alternance eau-air avec ozone (exécution idem fig. 3).

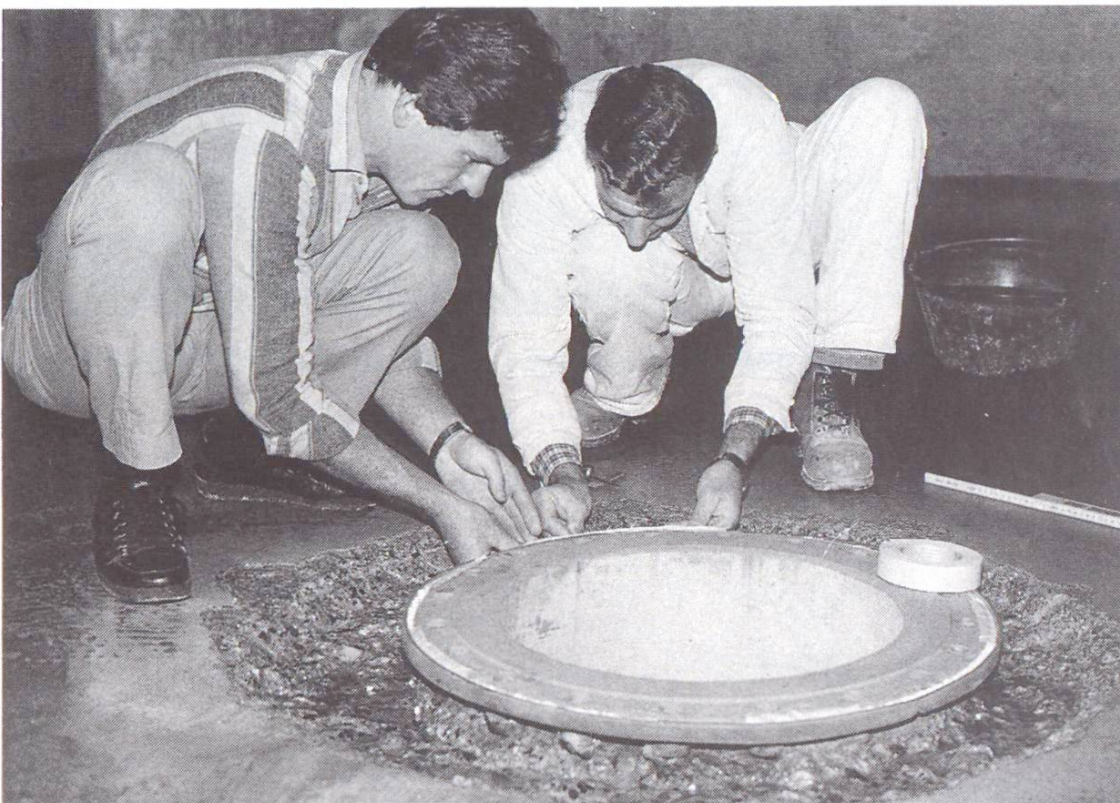
Fig. 6 Réparation d'une bride au moyen de ciment (passivation).

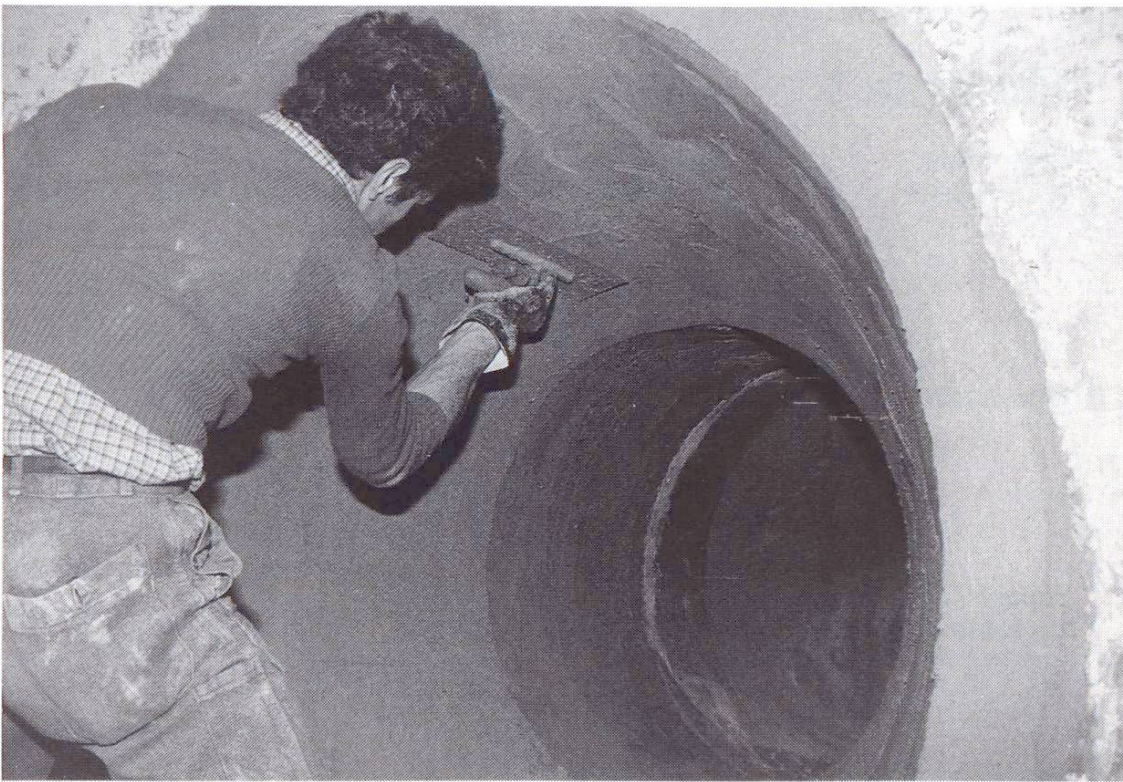
Fig. 7 Application d'un revêtement en mortier de ciment.

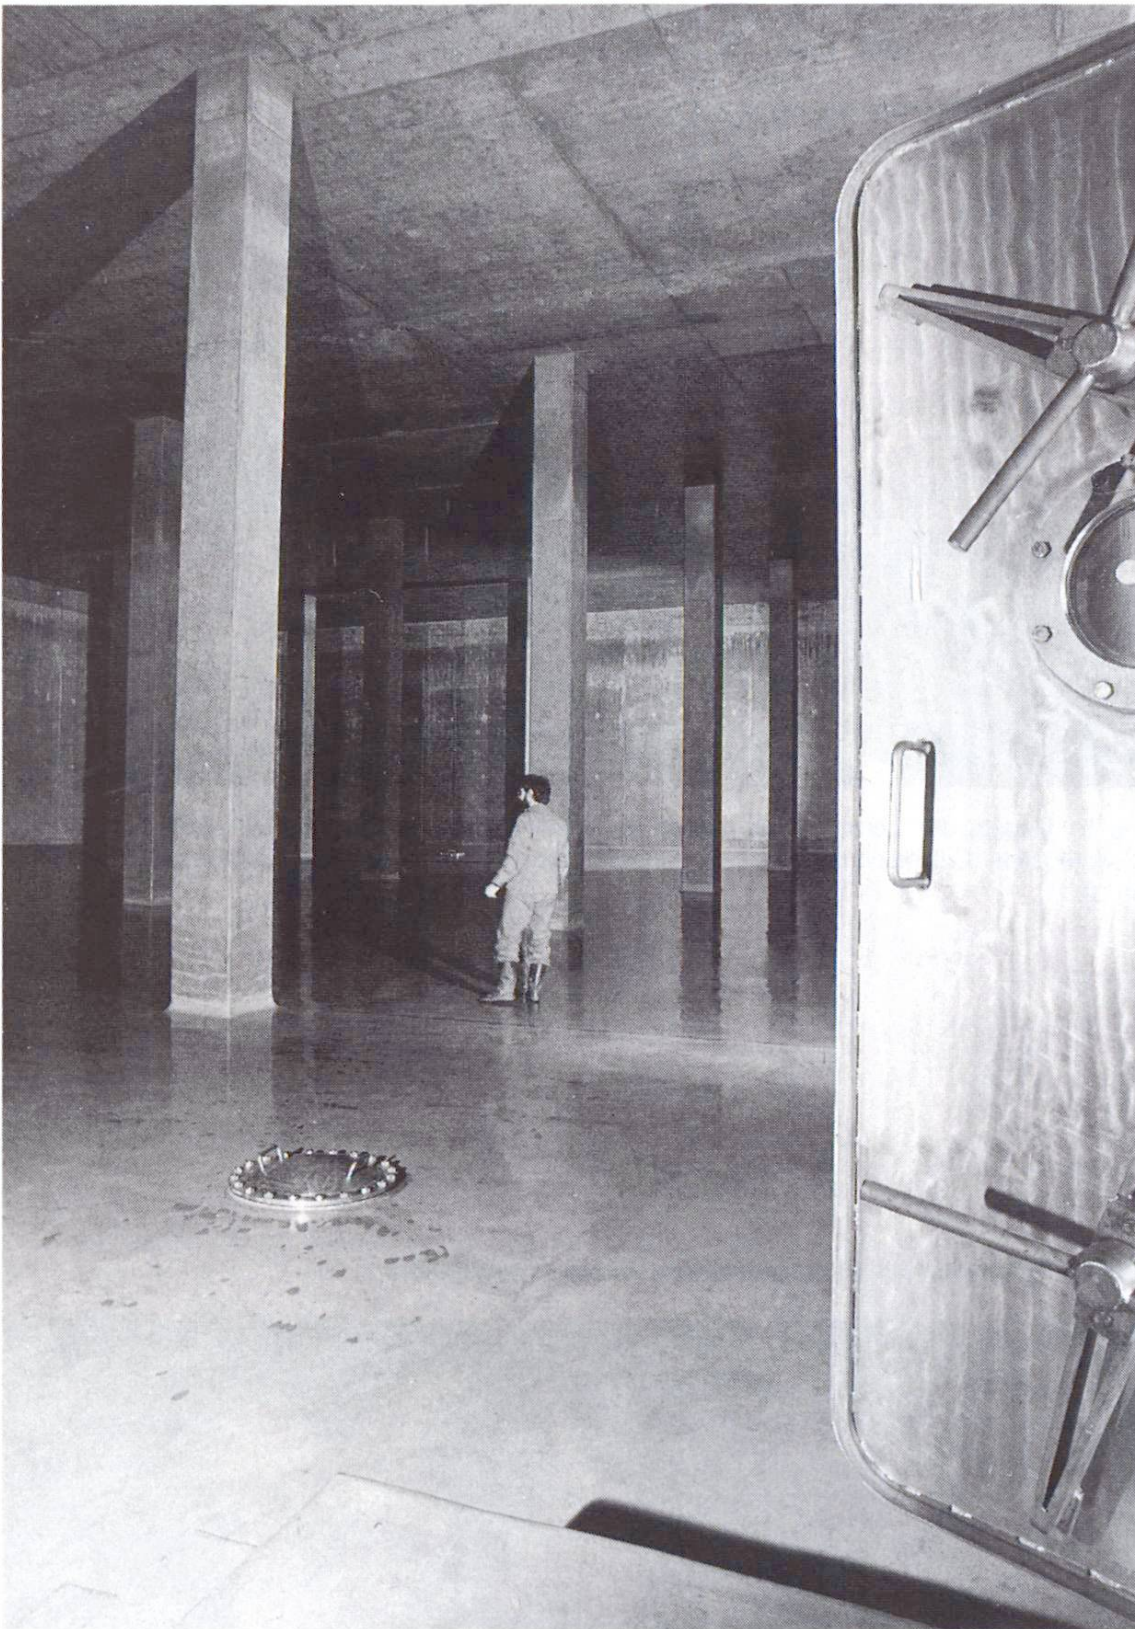
## Variante 1

Conduites enterrées

Local des appareils

Bassins (réservoirs, filtres, etc.)

Acier 37 / revêtement en ciment  
ou fonte ductile avec revêtement en ciment

## Variante 2

Fig. 9 La solution du problème: Parties métalliques en acier inox.

Les parties vulnérables sont: Tuyaux d'entrée ou de sortie, portes, clapets, tuyaux de protection, balustrades, échelles, etc. Tous les objets en contact avec l'eau, y compris les accessoires et moyens de fixation (même les plus simples boulons) doivent être *systématiquement exécutés en acier inox* (fig. 9).

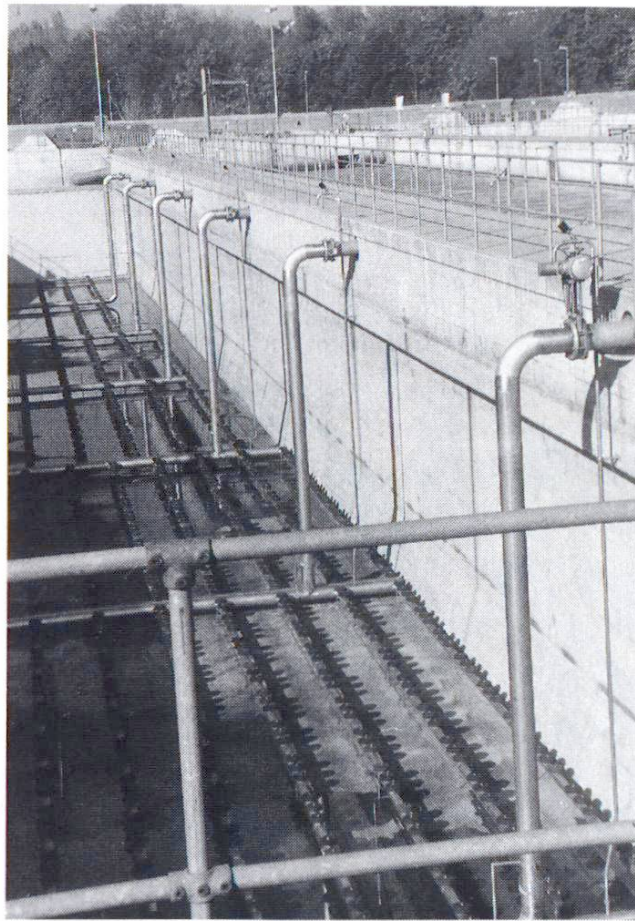
Fig. 10 Vue à l'intérieur d'un réservoir d'eau potable. Les matériaux sont le béton et l'acier inox.

Ce n'est que sur la base de l'expérience fournie par l'exploitation qu'on peut choisir le matériau optimum et refuser celui qui ne convient pas. Comme le montrent les figures 10 à 13, le fameux dicton se vérifie une fois de plus: «Prévenir vaut mieux que guérir».
