# BULLETIN DU CIMENT

## Dégâts du béton dus à l'agression des ions de sulfate

Béton attaqué par les sulfates: causes, effets, mesures défensives. Ciments Portland à haute résistance aux sulfates.

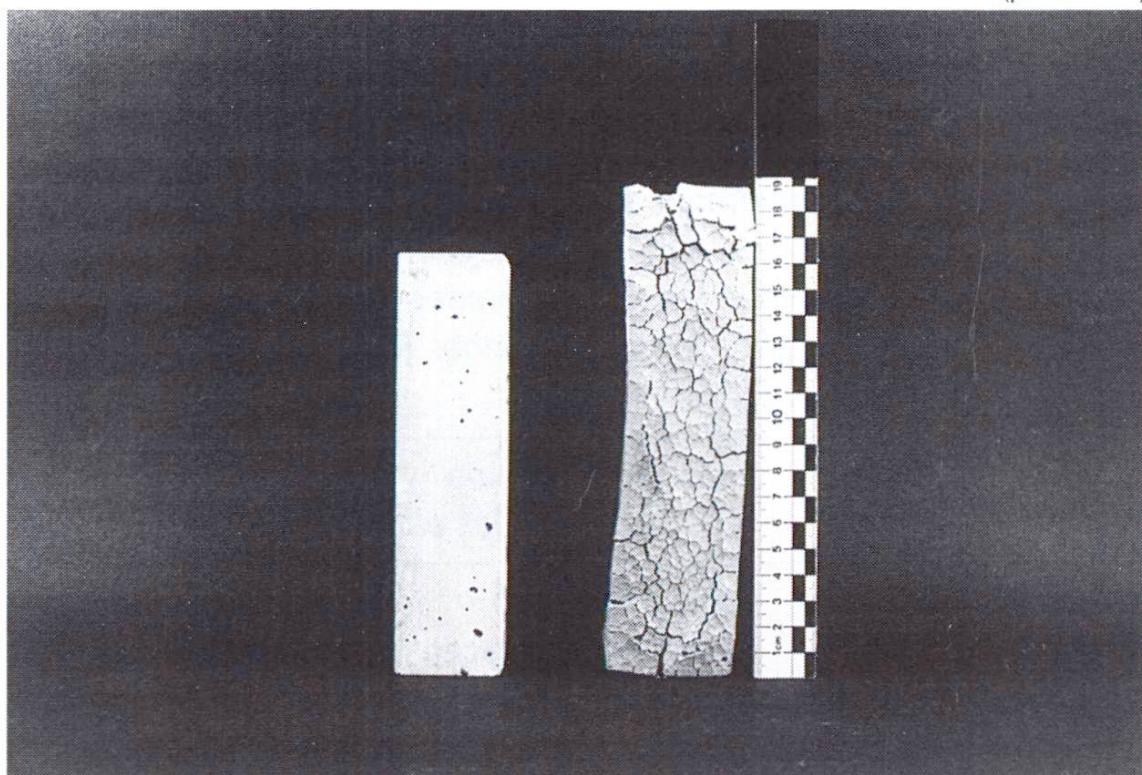
Prismes de mortier en CPHS (à gauche) et CP (à droite) après entreposage prolongé dans une solution à haute teneur en sulfates: seul le prisme en CP présente un gonflement dû aux sulfates.

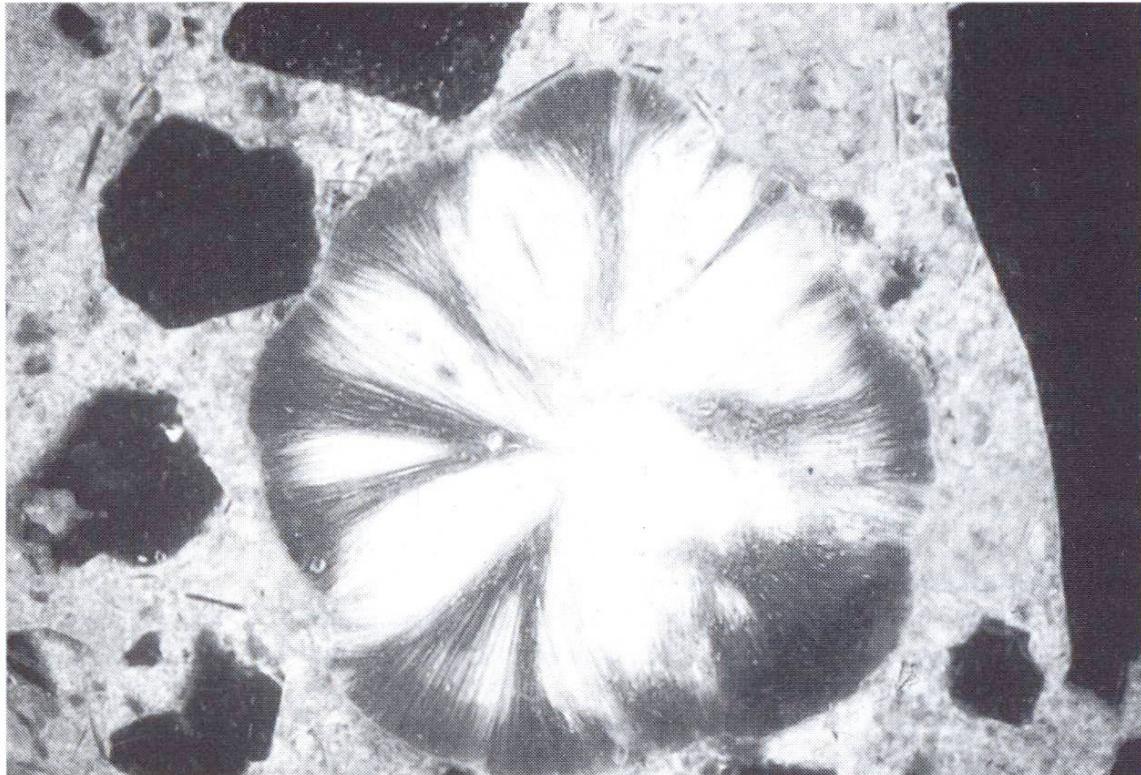
Pores remplis d'ettringite dans de la pâte de ciment durcie carbonatée (prise de vue sous lumière fluorescente, coupe 0,72 x 1,08 mm).  
(photo: TFB, Vernier)

La formation d'ettringite, un minéral qui compte parmi les plus aquifères, est liée à une augmentation de huit fois le volume initial. Les cristaux en aiguilles croissent dans les pores. Dès qu'ils manquent de place pour croître librement, une pression se produit, qui entraîne l'expansion et, finalement, l'éclatement de la structure du béton. Il faut en outre considérer que, dans le béton, les ions de sulfate peuvent réagir à l'hydroxyde de calcium, ce qui conduit à la formation de sulfate de calcium bihydraté, c'est-à-dire de gypse. Cette réaction également est parfois liée à une telle augmentation de volume que la pâte de ciment durcie éclate [7].

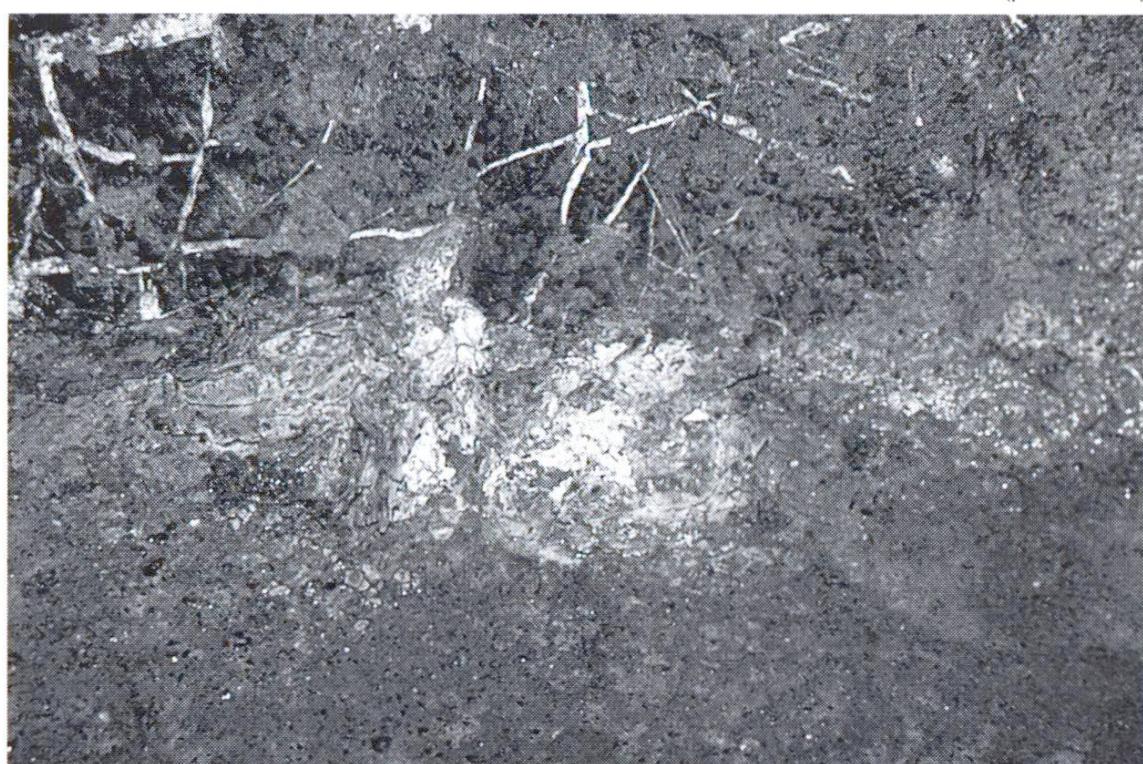
Destruction du béton due à la formation de thaumasite, dans les galeries du Rothorn du gazoduc Hollande–Italie.  
(photo: TFB)

4 Depuis quelques années, on observe des dégâts dus à la formation de thaumasite. Il s'agit d'un composé dont on a par exemple clairement démontré la présence – en combinaison avec de l'ettringite – dans la masse plastique pâteuse d'un échantillon de béton projeté provenant du tunnel de Dettenberg [8]. Sa formule est:

La thaumasite, à laquelle on impute également une action nocive sur le béton, est, comme l'ettringite, un minéral de faible densité. Le mécanisme de sa formation est encore obscur.

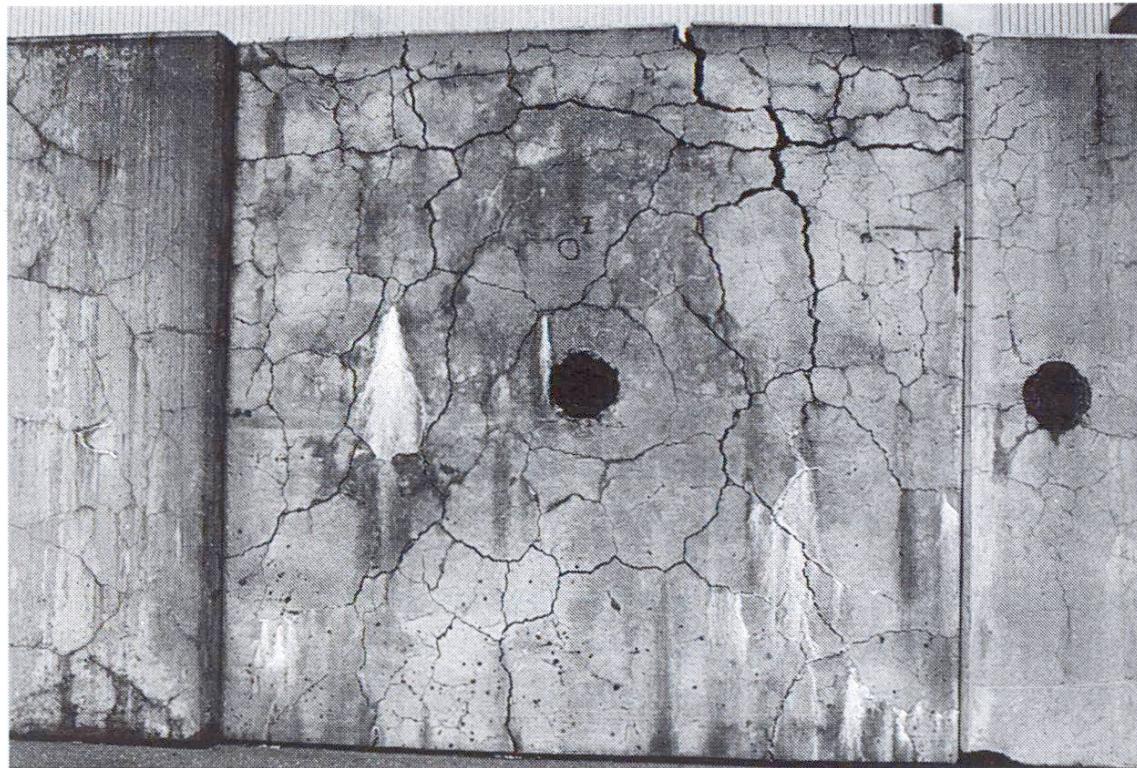
Après quelques mois d'entreposage en plein air, ce bloc de ciment présentait de sérieux dégâts, imputables à l'infiltration d'eau qui, dans le béton ayant été soumis à un traitement thermique inadéquat, a provoqué un gonflement dû aux sulfates.

On suppose qu'en cas de traitement thermique intensif, la fixation des sulfates dans la pâte de ciment durcie est entravée. L'ettringite existante se transforme probablement en monosulfate. La dessiccation du béton favorise en outre la formation de petites fissures et fentes, ce qui permet une infiltration plus facile de l'eau. Il en résulte des anomalies de structure, qui amoindrissent la résistance mécanique. Des recherches ont révélé que les phases secondaires constituées de cristaux d'ettringite ou de thaumasite, ou encore de solutions solides des deux minéraux, phases qui sont responsables du gonflement dû aux sulfates, se produisent surtout dans les zones de contact entre pâte de ciment durcie et surface des granulats.

Le traitement thermique d'éléments en béton afin d'accélérer la prise est tout à fait possible. Neck [15] conseille cependant de ne l'entreprendre qu'après un temps d'exposition de 3 heures (température maximale 30 °C), et de ne pas dépasser 65 °C. La fixation des sulfates se fait alors à peu près normalement, et on ne constate pas d'anomalies de structure dans le béton durci.
