Zeitschrift: Bulletin du ciment
Herausgeber: Service de Recherches et Conseils Techniques de l'Industrie Suisse du Ciment (TFB AG)
Band: 67 (1999)
Heft: 3

Protection contre les dermatoses provoquées par le ciment

Après les affections de l'appareil locomoteur, les dermatoses sont les maladies professionnelles les plus fréquentes dans la construction. Les principales sont celles dues à des irritations provoquées par des contraintes mécaniques sur la peau, par le travail en milieu humide, ainsi que par l'alcalinité du béton. L'apparition d'eczémas allergiques (eczéma du ciment) s'en trouve favorisée.

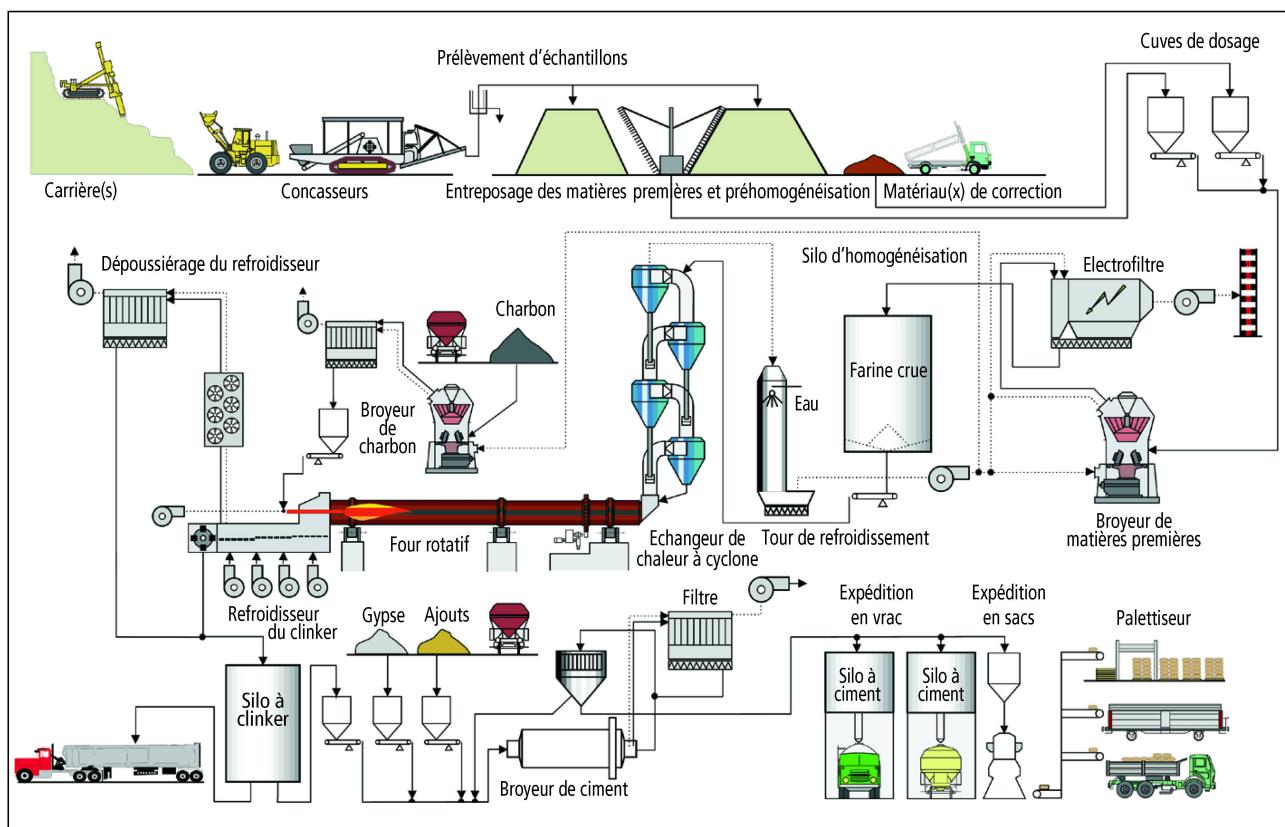
La fabrication des ciments Portland est représentée de façon simplifiée à la figure 1: calcaire et argile sont extraits, concassés, mélangés dans les rapports de quantité nécessaires, et broyés pour obtenir la farine crue.

Fig. 1 Fabrication de ciment Portland.

Celle-ci est cuite à environ 1450 °C, jusqu'à fusion partielle, dans un four rotatif chauffé par les combustibles voulus. Les composés déterminant les propriétés du ciment se forment pendant cette opération et pendant le refroidissement qui suit; il en résulte le clinker. Le clinker est finalement broyé avec du gypse (permet la mise en œuvre du ciment pendant plusieurs heures) et, au besoin, avec d'autres matières.

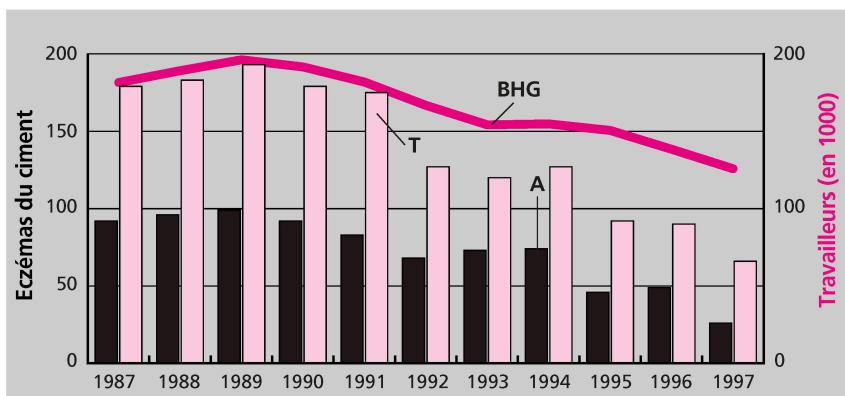
Fig. 2 Fréquence de l'eczéma du ciment en Suisse. A: eczémas allergiques; T: total des eczémas toxiques et allergiques; BHG: travailleurs dans le secteur principal de la construction (selon Service de centralisation des statistiques de l'assurance-accidents SSAA).

Les eczémas du ciment sont en Suisse les dermatoses professionnelles les plus fréquentes chez les travailleurs du secteur principal de la construction; environ 100 nouveaux cas sont annoncés chaque année. La diminution des cas, ressortant de la figure 2, est due d'une part à la récession (moins de travailleurs), et d'autre

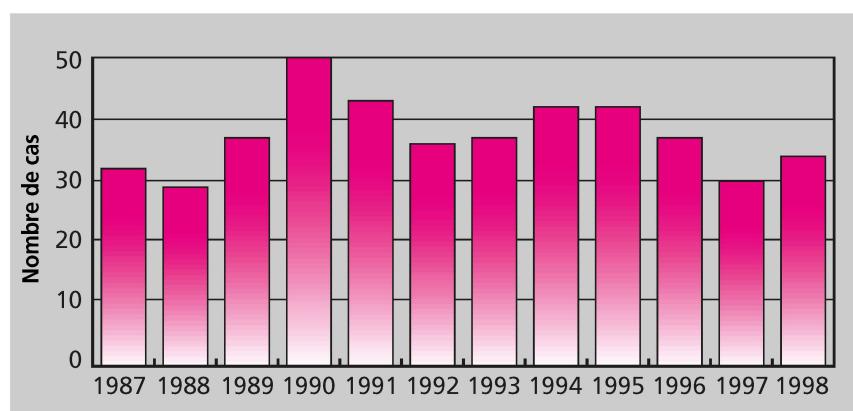
Fig. 3 Décisions d'inaptitude (DIN) en raison d'eczéma du ciment (selon Suva, AMP).

L'hygiène du travail souvent insuffisante sur le chantier continue d'être un problème. Cela est confirmé par le fait que le nombre de cas graves d'eczéma du ciment, nécessitant une décision d'inaptitude (DIN), reste constant malgré la diminution des cas en général (figure 3).

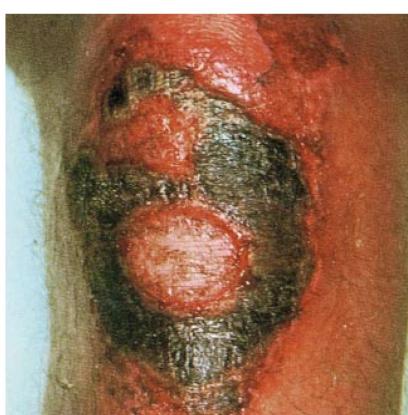
Fig. 4 Brûlure au genou provoquée par le ciment.

Les eaux contenant du ciment et le ciment gâché témoignent de valeurs pH de plus de 12, et, de ce fait, irritent la peau qui n'est pas protégée. Un contact avec la peau répété provoque dans les cas bénins un eczéma toxico-irritatif avec rougeur, formation de papules suivie de desquamation, typiquement sur les mains et les avant-bras. En cas d'effet très intense, par exemple sous des vêtements, gants ou bottes trempés, de véritables brûlures peuvent même apparaître (*figure 4*), avec formation de cloques, lésions profondes de la peau et guérison d'autant plus lente.

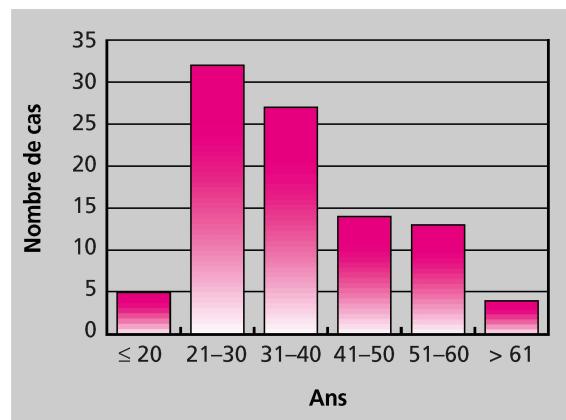
Fig. 7 Répartition selon l'âge des malades pour lesquels une décision d'inaptitude a été édictée en raison d'un eczéma du ciment, selon l'âge auquel la décision a été édictée (selon [3]).

telle décision signifie généralement qu'il doit quitter la profession. Dans les cas de lésions de la peau provenant de la profession, la plupart des décisions d'inaptitude édictées ces dix dernières années concernaient une allergie au ciment – et cela surtout chez les jeunes travailleurs (figure 7). Dans de tels cas, la réintégration professionnelle est souvent très coûteuse.
