Artikel: Die Grabungen in der Stadtkirche Burgdorf 1968/69

Autor: Schweizer, Jürg

Die Grabungen in der Stadtkirche Burgdorf 1968/69

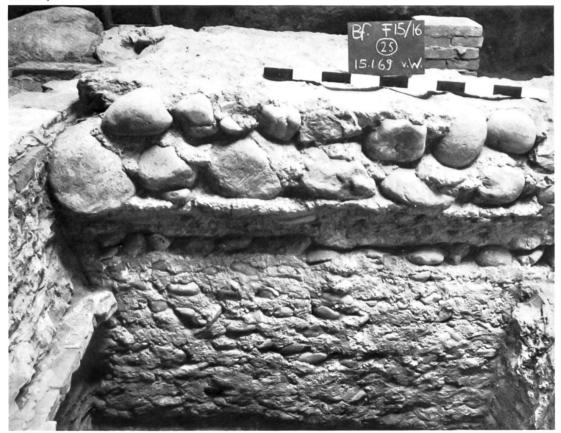
Abb. 5

Ostl. Chormauer (1), Westflucht. Grubenfundament, darüber 2 Lagen frei aufgemauert. Links Gruft B. Text S. 18.

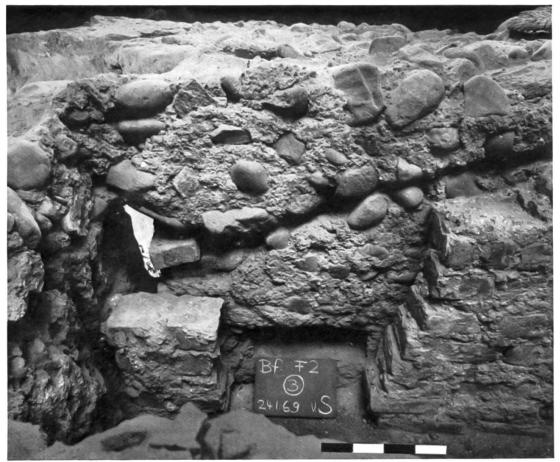
Abb. 7

Blick von Süden auf den Winkel nördl. Chormauer (3)/Chorschranke (4) mit teilweise abgetragener Stiftergruft A. Arbeitsfuge, mit zwei Ziegelsteinen gefüllte Lücke. Text S. 19.

Die Nordwand der Gruft ist im Laufe der Grabung teilweise abgetragen worden, was wichtige Beobachtungen erlaubt hat (Abb. 7): Die Baugrube diente auch hier dem Chorfundament als Schalung, das an dieser Stelle in zwei Arbeitsgängen entstanden ist. Im ersten wurde von Osten her abfallend die Weststirn so hoch gemauert, daß sie nur die geplante Unterkante der Schranke erreicht. In einem zweiten Arbeitsgang wurde dann der Rest des Chorfundaments im Verband mit der Schranke errichtet. Eine deutliche, nach Westen sinkende Baunaht bezeugt diesen Vorgang. Da aber Weststirnhöhe und Chorschrankentiefe sich nicht genau entsprechen, ergab sich am Ende der Chorgrundmauer ein Hohlraum, der vom Maurer der Gruft entdeckt und vorsorglich mit zwei seiner Gruftziegelsteine ausgefüllt wurde.

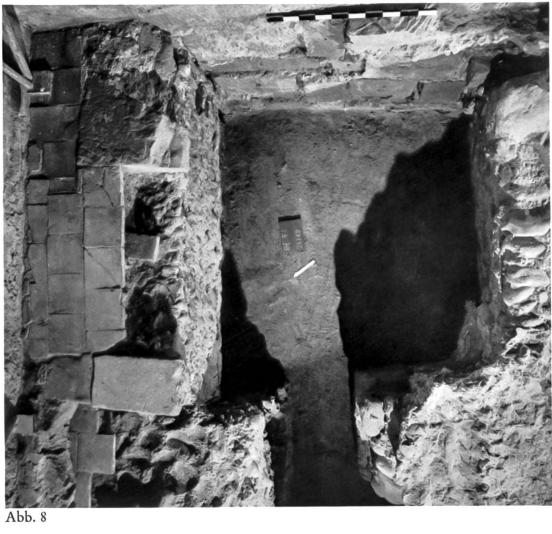
Oben: Ostpartie des heutigen nördl. Seitenschiffs, N links. Links: Nordmauer des nördl. Annexes und Ecke zu Westmauer (6, 7), darauf Rest des Altars von 1471/90 (26) mit originalem Tonplattenboden, Sandsteinstufe (31) und Tonplatten des Schiffsbodens. W anschließend an Stufe Fundamentbänklein für Ratsherrengestühl 1645. Rechts: Nördl. Chormauer (3), Rest der Annexwestmauer (7), dazwischen Lettnerfundament (22). Text S. 19, 42.

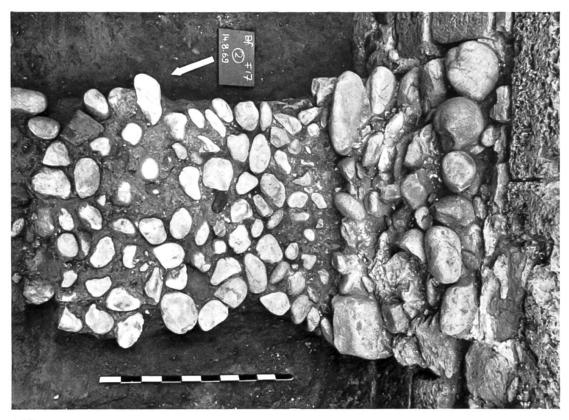
Abb. 11 Rechts Außenmauer des nördl. Seitenschiffs 1471/90, deren Fundament über die Ostmauer des Seitenschiffs von Bau I (11) springt. N links. Text S. 21.

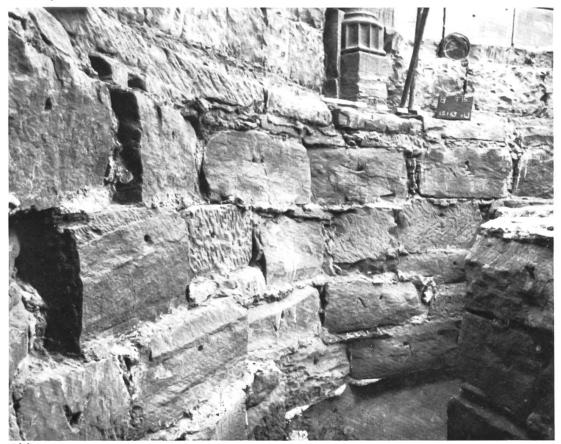
Abb. 16

Altarhaus 1471/90, Fundamente; oben nördl. Basis im Chorscheitel. Auf den Quadern Versatzzeichen. Rechts Hochaltar. Text S. 38, 40.
