**Artikel:** Die Grabungen in der Stadtkirche Burgdorf 1968/69

# Die Grabungen in der Stadtkirche Burgdorf 1968/69

Jürg Schweizer

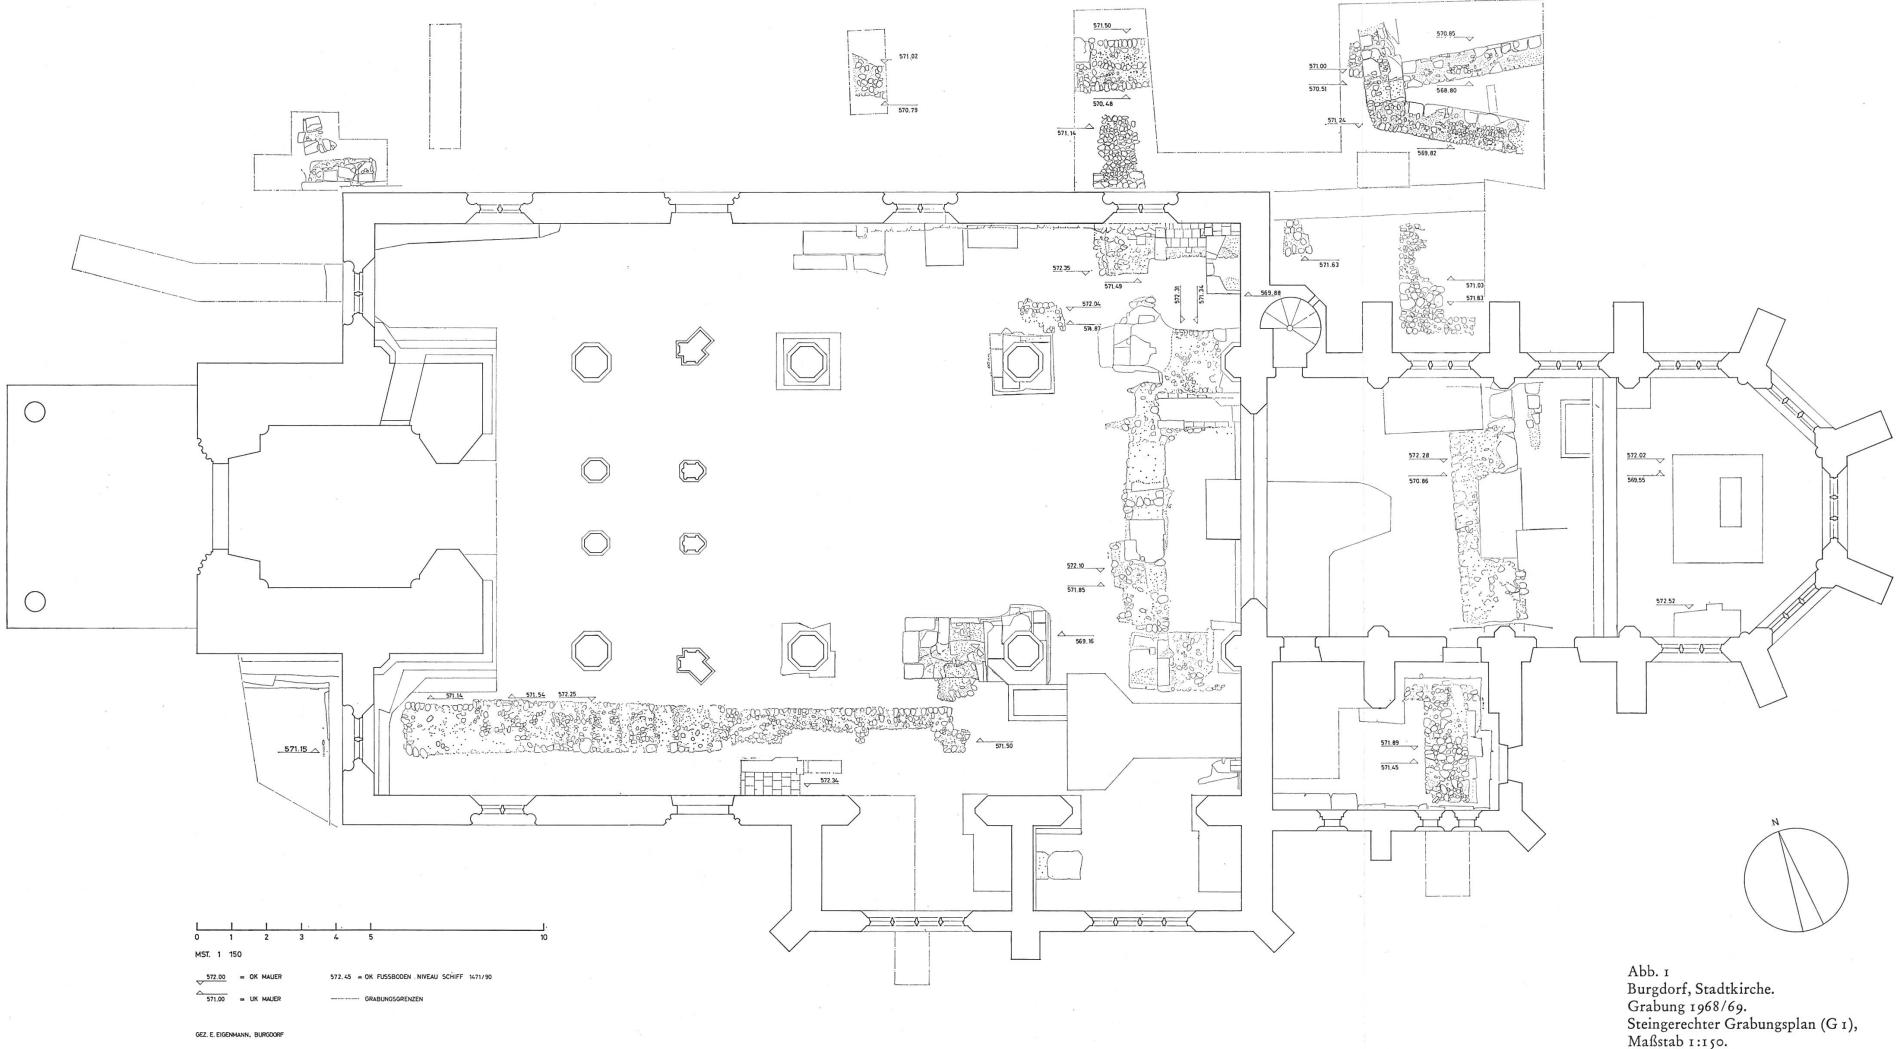
Abb. I  
 Burgdorf, Stadtkirche.  
 Grabung 1968/69.  
 Steingerechter Grabungsplan (G 1),  
 Maßstab 1:150.

(Abb. 1, 2, 3)

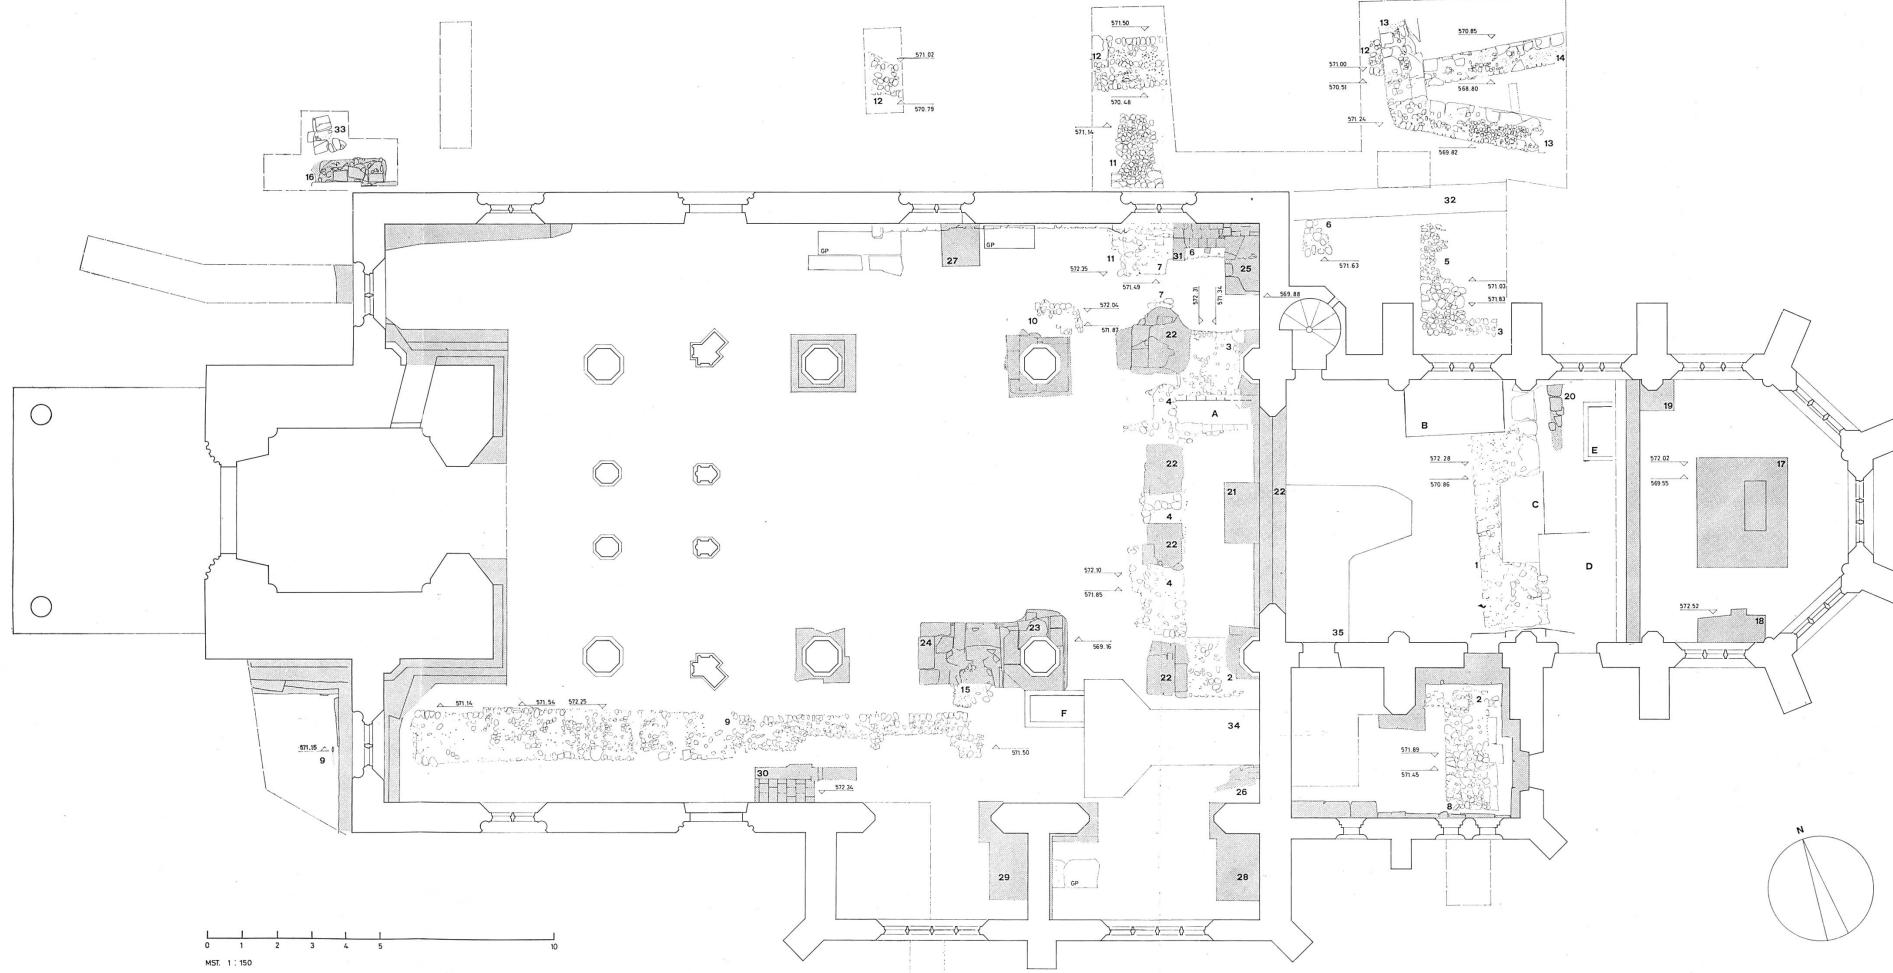
Abb. 2

Burgdorf, Stadtkirche.  
Grabung 1968/69. Interpretierter  
steingerechter Grabungsplan (G 1a),  
Maßstab 1:150.

- 1 östl. Chormauer
- 2 südl. Chormauer
- 3 nördl. Chormauer
- 4 Chorschanke
- 5 Ostmauer des nördl. Annexes
- 6 Nordmauer des nördl. Annexes
- 7 Westmauer des nördl. Annexes
- 8 Ostmauer des südl. Annexes
- 9 südl. Schiffsmauer
- 10 nördl. Schiffsmauer
- 11 Ostmauer des Seitenschiffs
- 12 Außenmauer des Seitenschiffs
- 13 erste Stadtmauer (Winkel)
- 14 zweite Stadtmauer
- 15 späteres Fundament für Altar oder  
Taufstein

- 16 Vorfundament der NW-Ecke
- 17 Hochaltar
- 18 Zelebrantsitz
- 19 Sakramentshaus
- 20 Chorgestühl
- 21 Pfarraltar
- 22 Lettner
- 23 Kanzel
- 24 Taufstein
- 25–29 Altäre
- 30 Tonplattenfußboden
- 31 Stufe im Schiff
- 32 Kirchenanbau
- 33 Stützmauer 1828/29
- 34/35 Heizkanäle 20. Jh.
- B–F Gräfte 17./18. Jh.

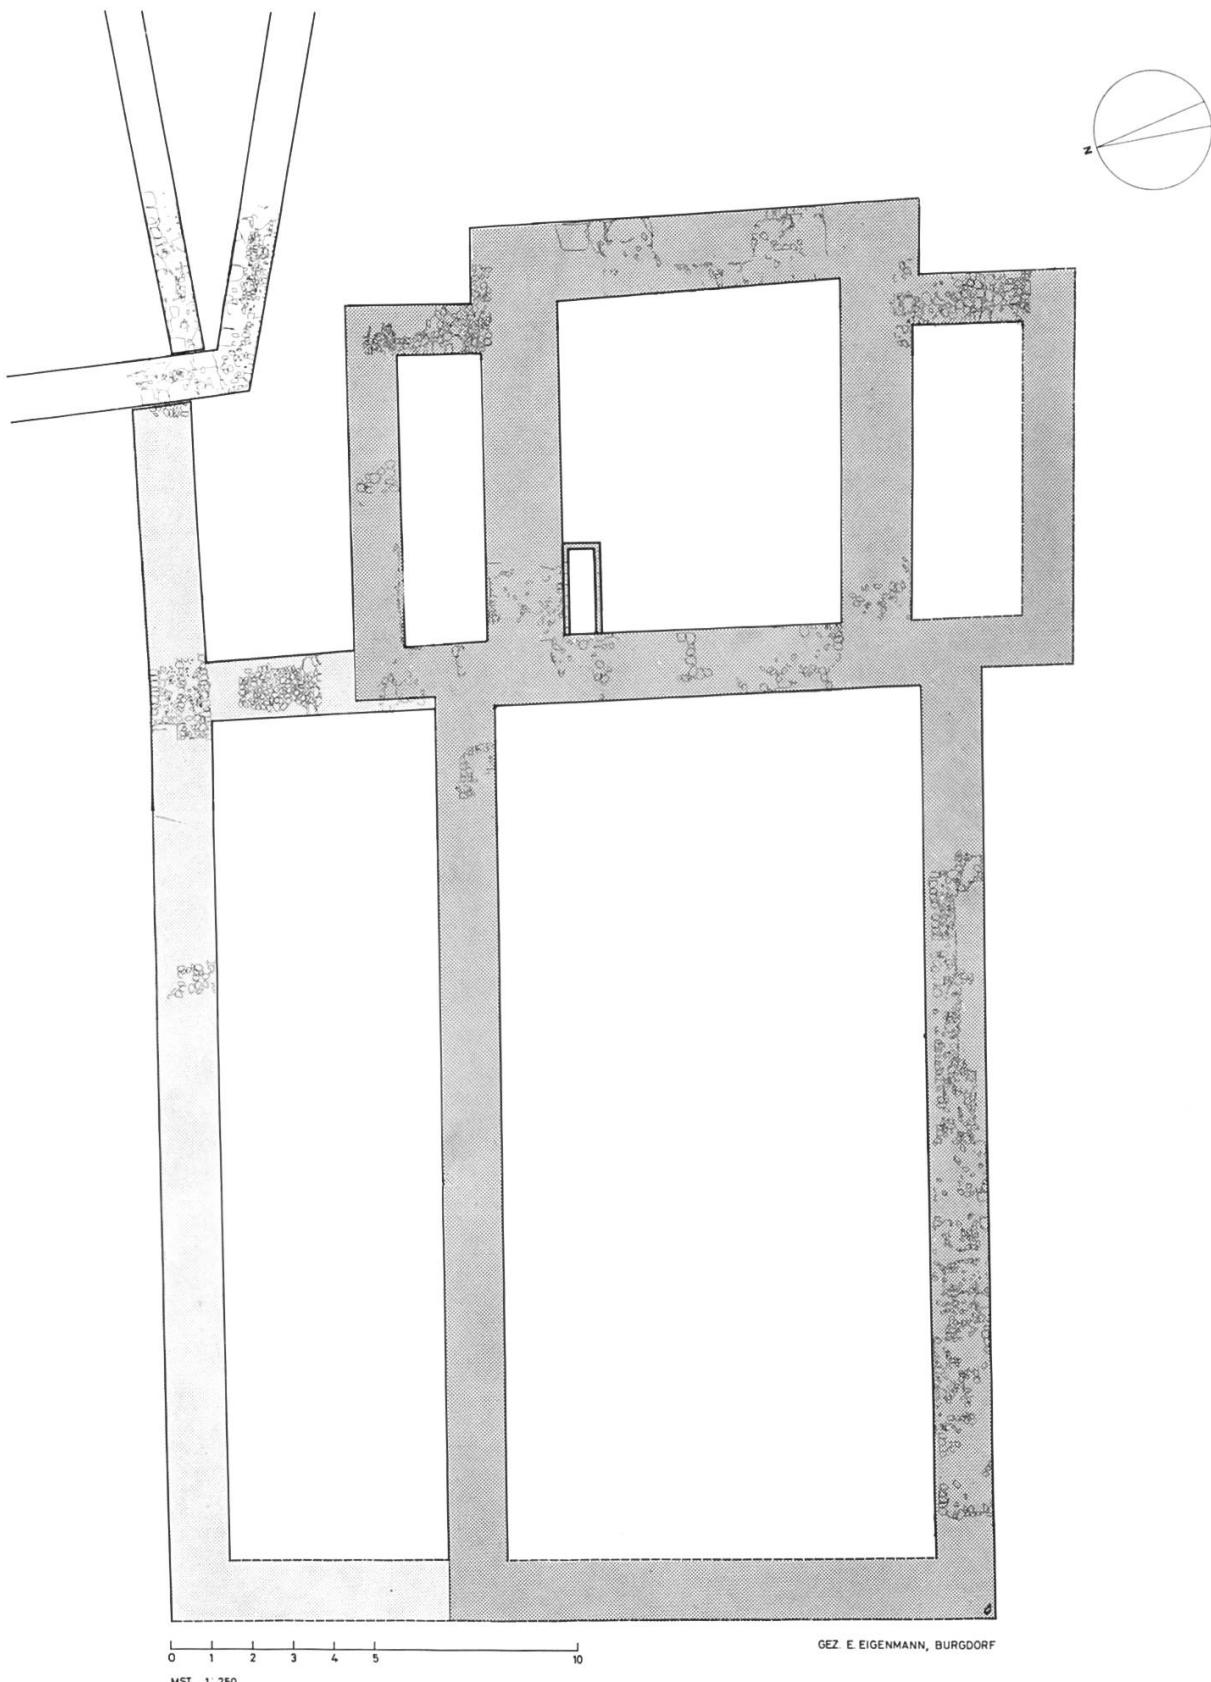
Abb. 3

Burgdorf, Stadtkirche. Grabung 1968/69. Rekonstruierter Fundamentplan von Bau I mit Ringmauern (R 1). Maßstab 1:250.

Urbau		Ringmauern		gesicherter Mauerlauf
	nachträglich hinzu- geplantes Seitenschiff		erhaltenes Mauerwerk		hypothetischer Mauerlauf

#### *6. Der Bau als Ganzes (Abb. 3)*

## 7. *Würdigung und kunsthistorische Stellung (Abb. 3)*

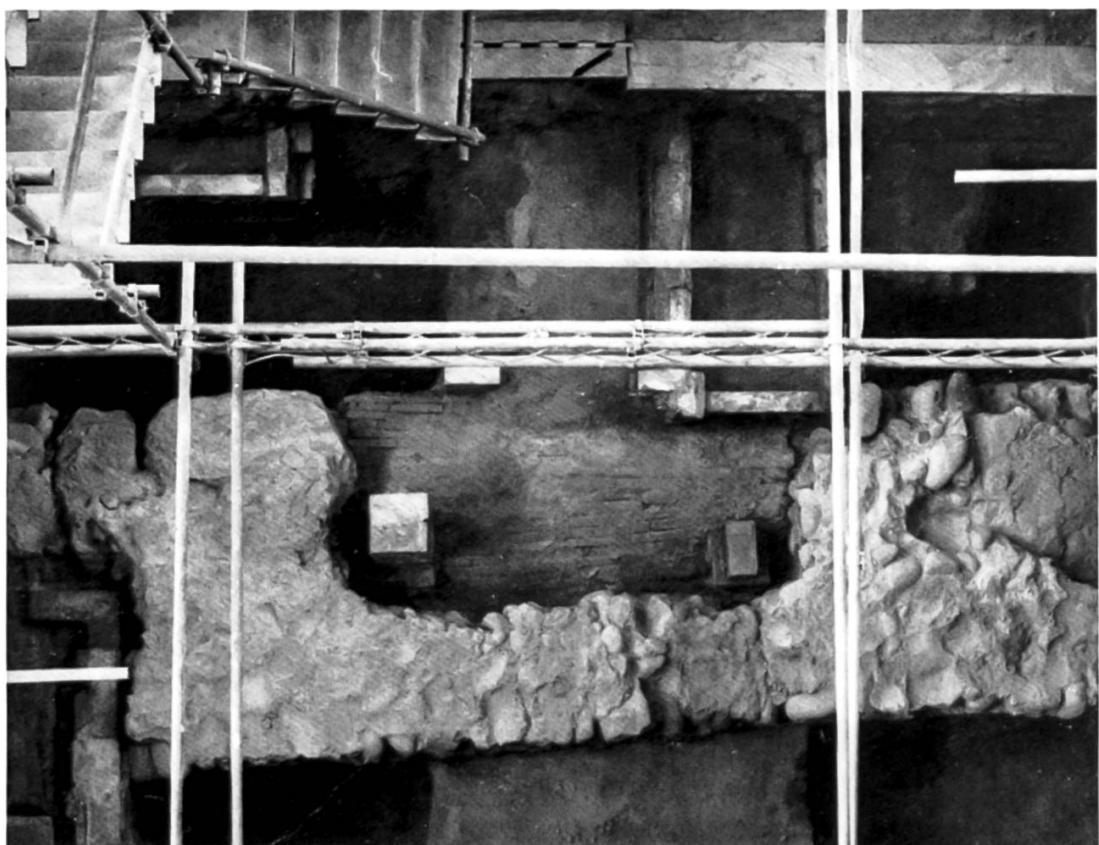
Abb. 4

Ostl. Chormauer (1) von Bau I und Grüfte B, C, D, E. Beim südl. Backsteinpfeiler von C Fundamentriß. N links.

*Mauertechnik:* Alle Fundamente bestehen aus Kieselbeton, der in die Grube gemauert worden ist, die Ränder häufig aus länglichen Bindern geschichtet; reichliche Verwendung von bräunlichem, grobkörnigem Mörtel, einzelne Ziegel- und Backsteinfragmente. Die Mauern sind bei der Grabung z.T. aus dem gewachsenen Boden befreit worden, der ihnen als Schalung gedient hatte. Die Ostmauer des Chors läßt innen die Mauertechnik besonders gut erkennen. Hier sind über dem Grubenfundament zwei Steinschichten des frei aufgemauerten Teils erhalten, deutlich kann die runde Oberkante der Baugrube abgelesen werden (Abb. 5). Die Bollensteine im frei aufgemauerten Teil sind wesentlich größer als diejenigen des Grubenfundaments<sup>7</sup>. Die Ostkante, namentlich im Bereich der Ecken, besteht aus kräftigen Findlingen. Das Fundament der Chorstirn ist an einer Stelle bis auf die Sohle gerissen (Abb. 4).

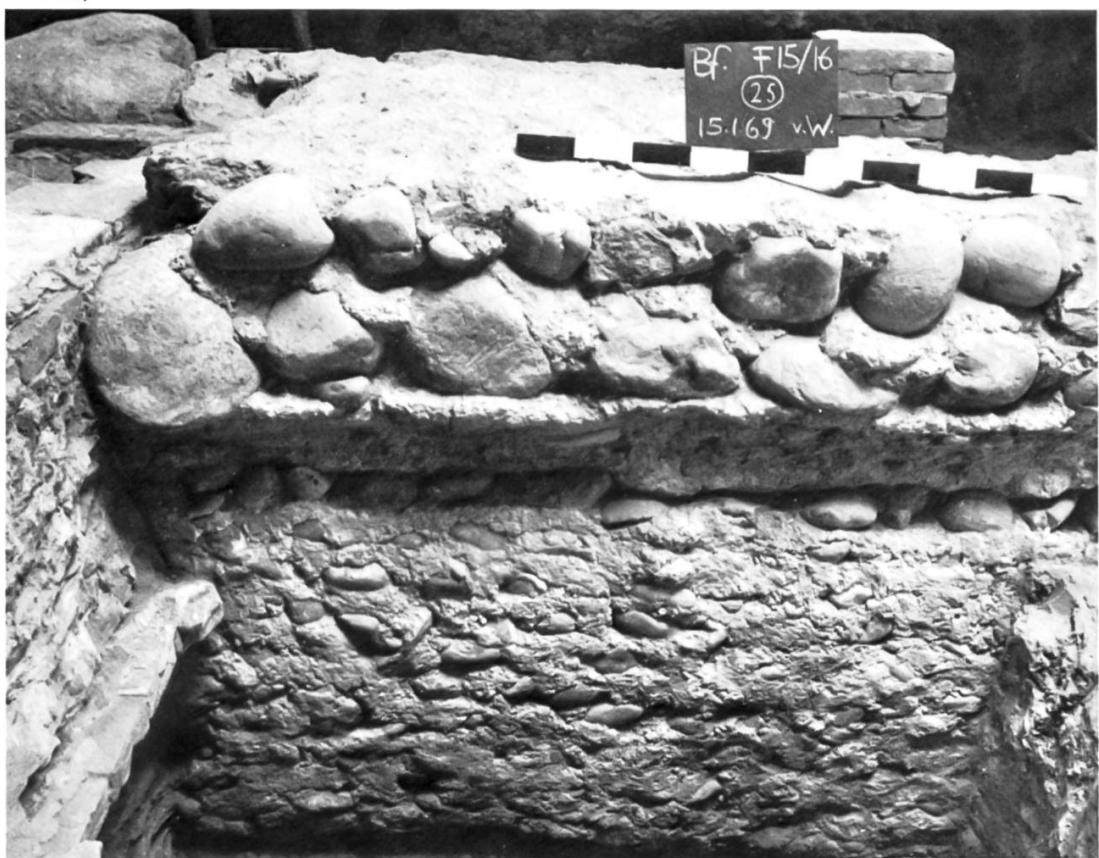
Abb. 5

Ostl. Chormauer (1), Westflucht. Grubenfundament, darüber 2 Lagen frei aufge- mauert. Links Gruft B. Text S. 18.

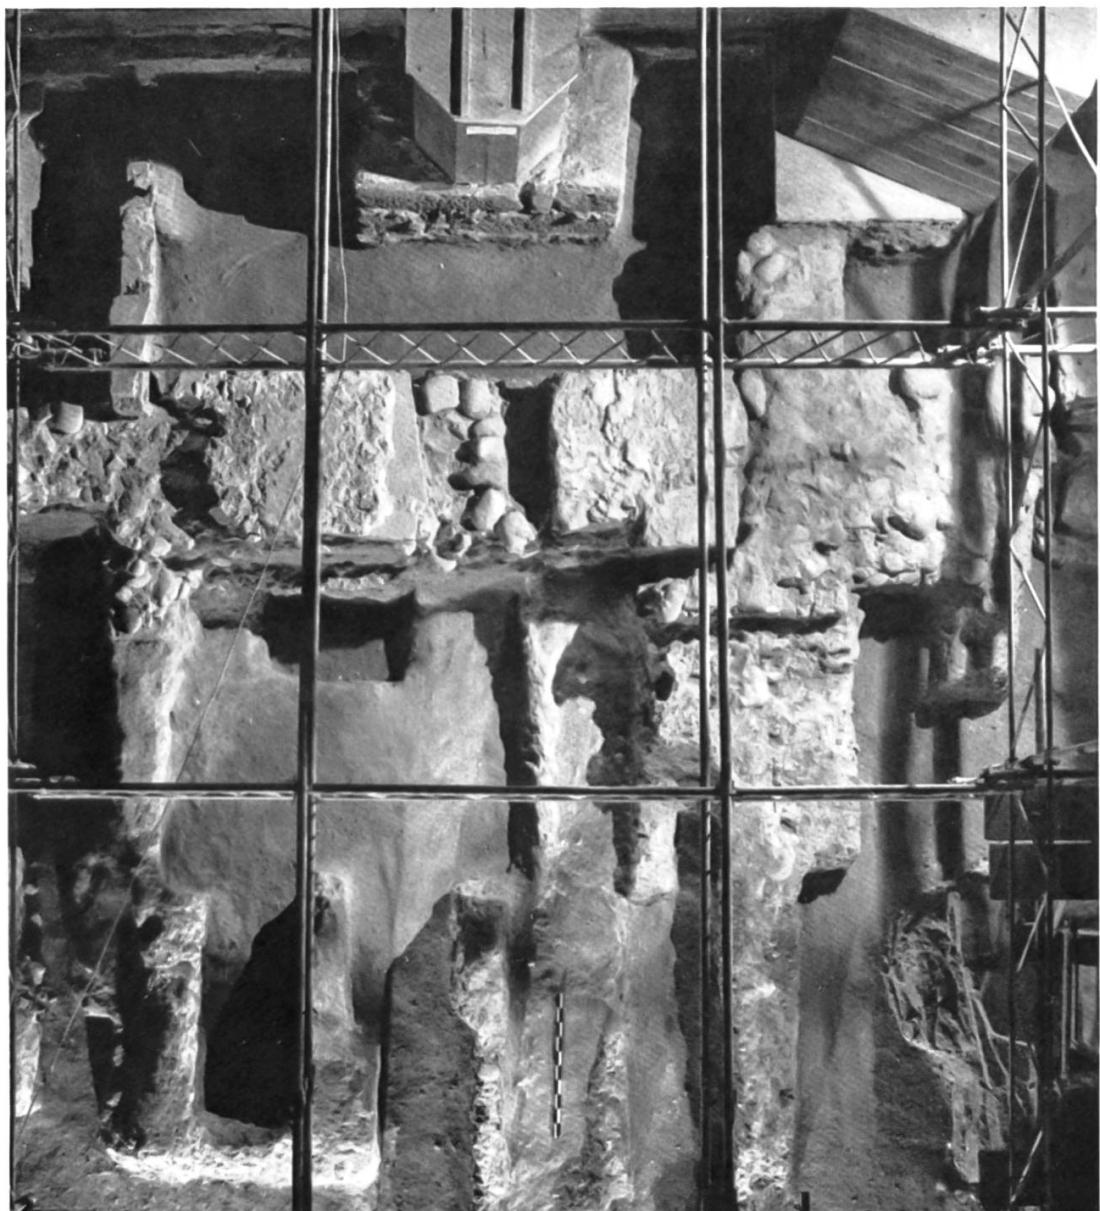
Abb. 6

Gesamtaufnahme Mittelschiff, N links. Oben Mitte Pfarraltar (21), rechts eingeschalte (heutige) Kanzel. Darunter: Chorschrankenfundament von Bau I, unterbrochen durch Lettnerfundamente 1471/90. Untere Bildhälfte: Grabgruben im gewach- senen Boden, rechts Kanzelfundament 1471/90.

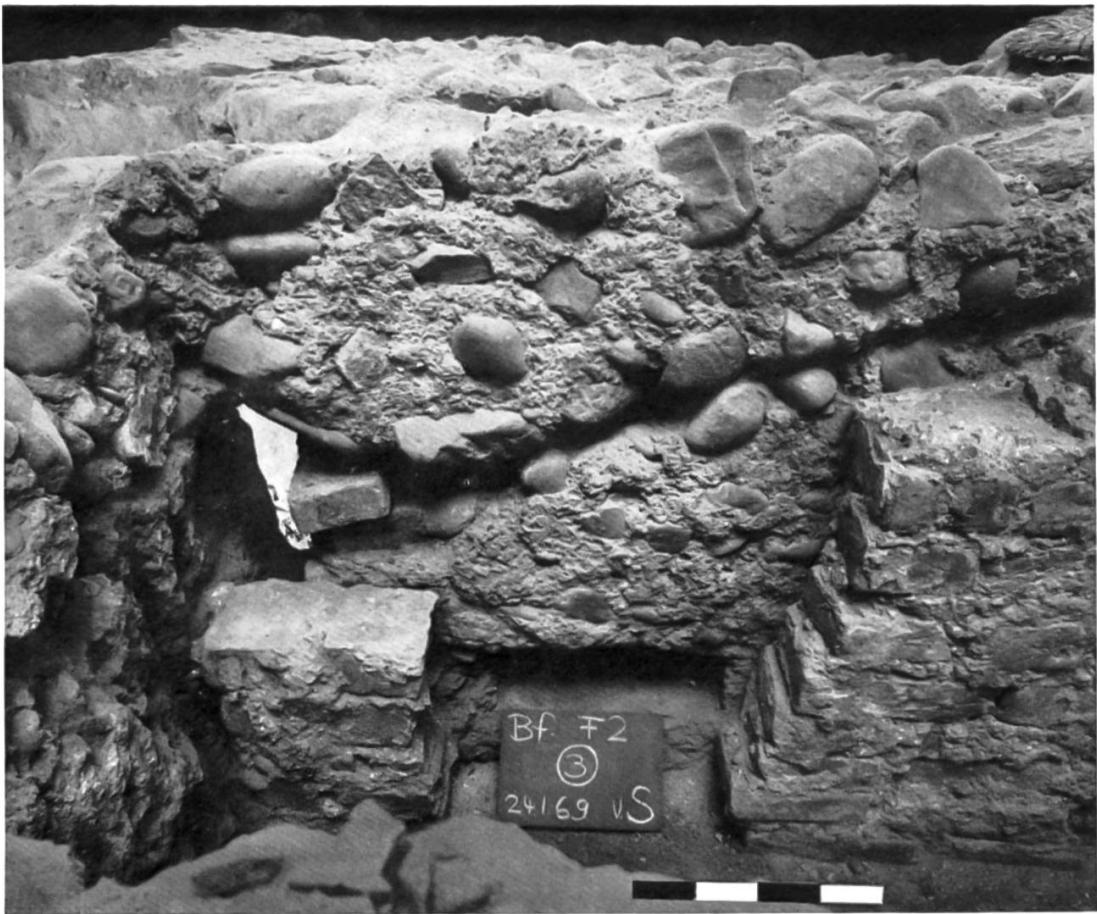
Abb. 7

Blick von Süden auf den Winkel nördl. Chormauer (3)/Chorschanke (4) mit teilweise abgetragener Stiftergruft A. Arbeitsfuge, mit zwei Ziegelsteinen gefüllte Lücke. Text S. 19.

Die Nordwand der Gruft ist im Laufe der Grabung teilweise abgetragen worden, was wichtige Beobachtungen erlaubt hat (Abb. 7): Die Baugrube diente auch hier dem Chorfundament als Schalung, das an dieser Stelle in zwei Arbeitsgängen entstanden ist. Im ersten wurde von Osten her abfallend die Weststirn so hoch gemauert, daß sie nur die geplante Unterkante der Schranke erreicht. In einem zweiten Arbeitsgang wurde dann der Rest des Chorfundaments im Verband mit der Schranke errichtet. Eine deutliche, nach Westen sinkende Baunaht bezeugt diesen Vorgang. Da aber Weststirnhöhe und Chorschrankentiefe sich nicht genau entsprechen, ergab sich am Ende der Chorgrundmauer ein Hohlraum, der vom Maurer der Gruft entdeckt und vorsorglich mit zwei seiner Gruftziegelsteine ausgefüllt wurde.

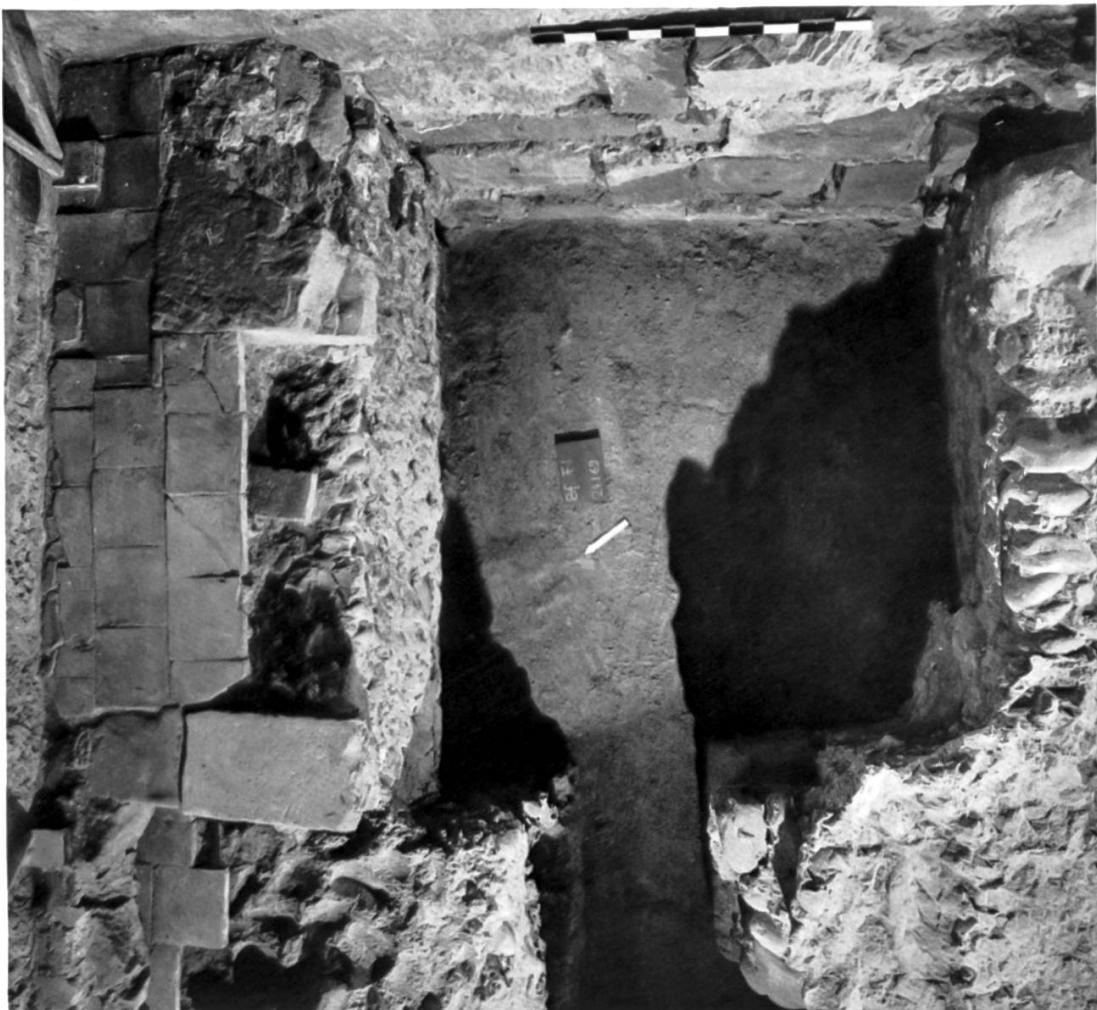
Abb. 8

Oben: Ostpartie des heutigen nördl. Seitenschiffs, N links. Links: Nordmauer des nördl. Annexes und Ecke zu Westmauer (6, 7), darauf Rest des Altars von 1471/90 (26) mit originalem Tonplattenboden, Sandsteinstufe (31) und Tonplatten des Schiffs bodens. W anschließend an Stufe Fundamentbänklein für Ratsherren gestühl 1645. Rechts: Nördl. Chormauer (3), Rest der Annexwestmauer (7), dazwischen Lettnerfundament (22). Text S. 19, 42.

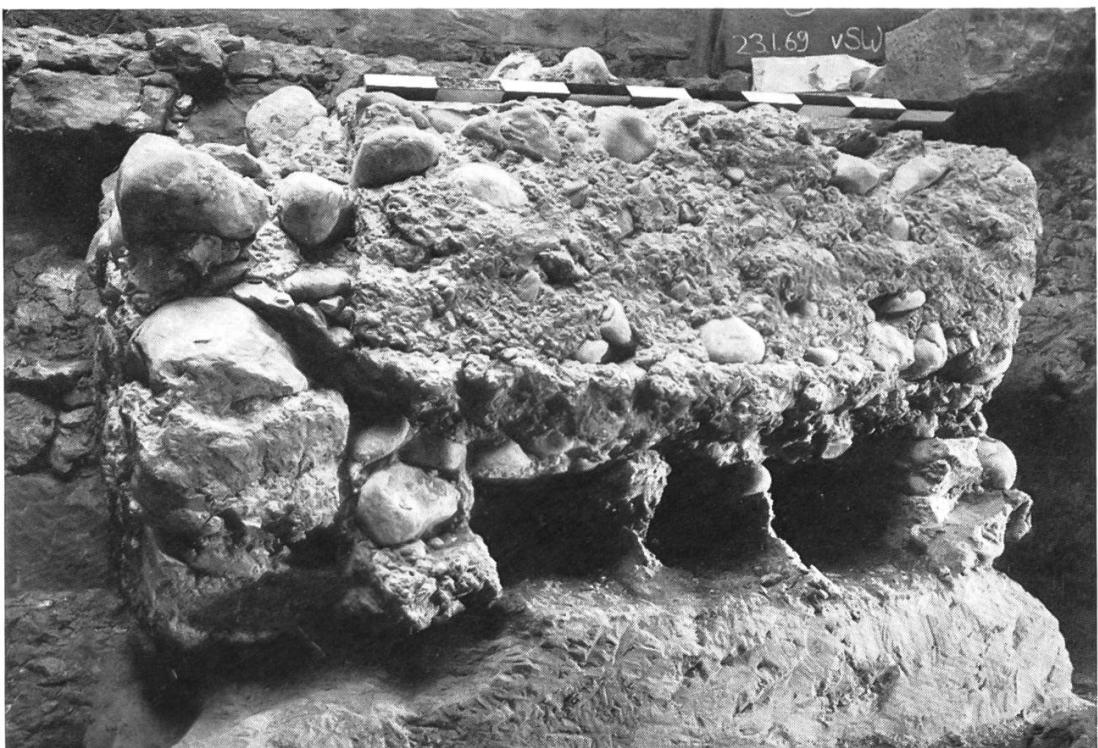
Abb. 9

Annexwestmauer (7), Südflicht. Balkenrost (Löcher) auf gewachsenem Boden. Links Anstückung (Fuge bei linkem Meterende) für das Seitenschiff (11) Text S. 20f.

von da zur Außenmauer. Diesen letzten Niveauunterschied bewirkt ein Balkenrost (Abb. 9). Drei 14 cm hohe, 1,4 m lange Holzbalken wurden in Nordrichtung auf den gewachsenen Boden gelegt und Mörtel dazwischen gegossen. Auf diesem Sockel erst erhebt sich das Grubenfundament<sup>13</sup>. Der *Annex auf der Südseite* ist weniger gut erhalten: Einzig seine Ostmauer war feststellbar (8, Abb. 10). Sie ist 20 cm weniger tief fundiert als die südliche Chormauer und 40 cm weniger als der Nordannex. Sie erstreckt sich 2,9 m nach Süden, wo sie durch die Sakristeifundamente 1471/90 unterbrochen ist, ohne daß ein Umbiegen nach Westen beobachtet werden konnte. Andererseits ergab ein Sondierschnitt außerhalb der Sakristei keinen Mauerbefund<sup>14</sup>. Die Südmauer dieses Annexes wird im Bereich der heutigen südlichen Sakristeimauer gelegen haben. Für den Abfluß gegen Westen fehlen alle Anhaltspunkte außer der symmetrischen Ergänzung des Nordannexes. Der Einbau eines Heizkanals um 1900 hat an wichtiger Stelle am Ostende des südlichen Seitenschiffes jeden Befund zerstört, Gräber nach 1490 haben ihrerseits Mauerreste unter dem Scheidebogen zur östlichen Seitenkapelle beseitigt. Das Ostfundament ist zweimal durchgespalten; es ist in späterer Zeit von außen mit Sandsteinquadern unterfahren worden<sup>15</sup>.

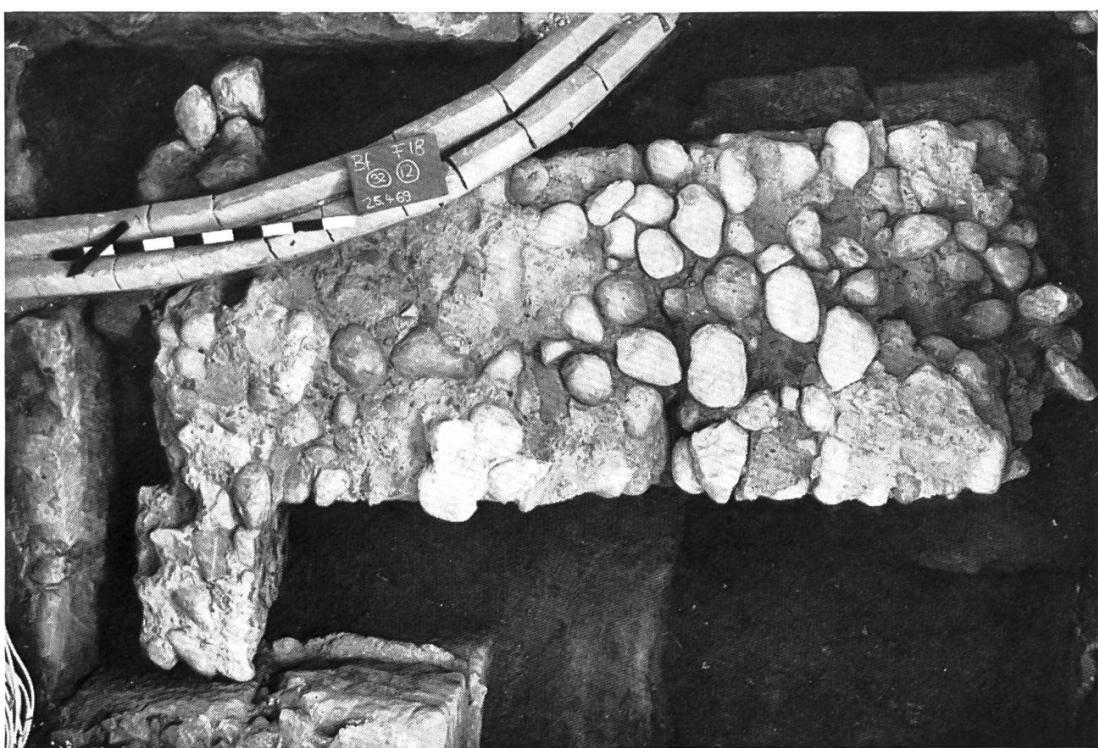
Abb. 10

Heutige Sakristei, Ostjoch mit Fundamenten, N links. Im Zentrum Ostmauer des Südannexes, links beidseitig des Annexansatzes Südflicht des Chors. Text S. 20. Unter dem Meter neuer Kabelkanal.

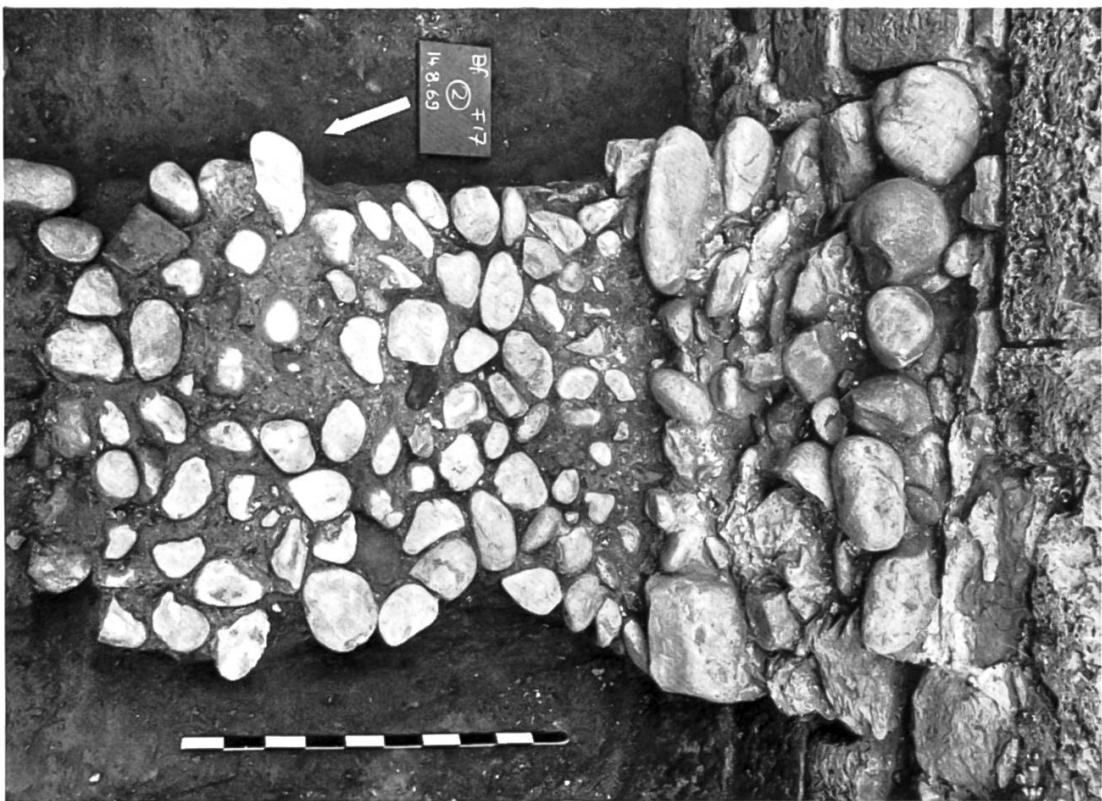
Abb. 11  
Rechts Außenmauer des nördl. Seitenschiffs 1471/90, deren Fundament über die Ostmauer des Seitenschiffs von Bau I (11) springt. N links. Text S. 21.

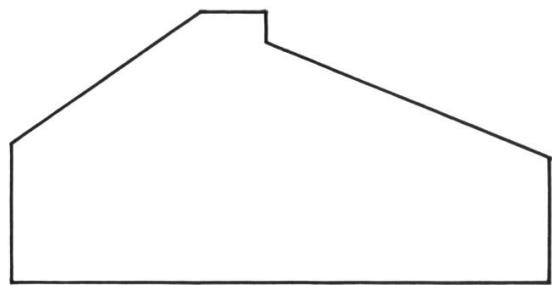
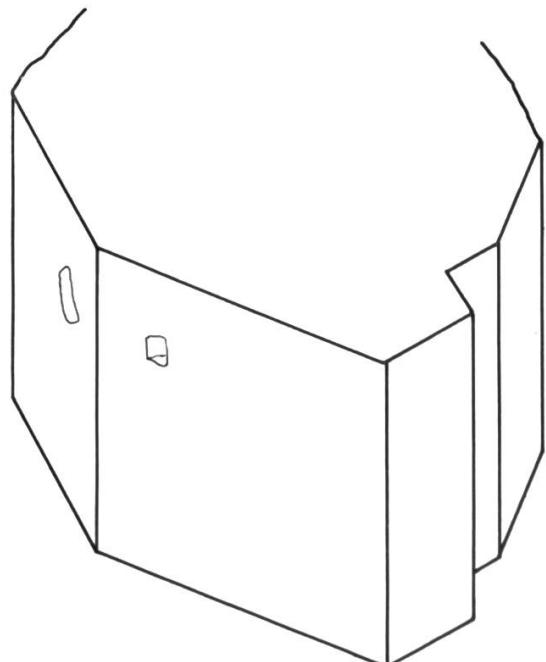
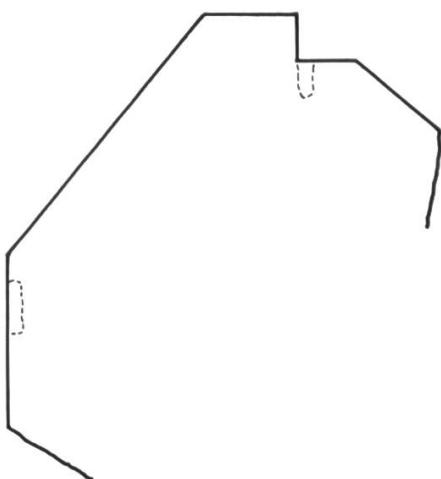
Abb. 12

W5 PROFIL

W2 ISOMETRIE

W2 PROFIL

Ins 12. Jahrhundert weist auch eine Anzahl von Werkstücken, die alle 1471/90 in den Fundamenten wiederverwendet wurden und 1968/69 zum Teil geborgen werden konnten. Ein Quader mit abgeehrter Kante und dickem Wulst (W 1, F 16) gehört zu einem Türgewände. Die Außenseite bis zur Mitte des

Wulstes ist stark verwittert, während die andere noch die Steinbearbeitung klar erkennen lässt: Nachgemeißelter Randschlag von 2 cm Breite, der Spiegel mit diagonal geführter Glattfläche bearbeitet. Eine Profilparallele bietet etwa ein Fundstück aus St. Peter in Basel (12. Jahrhundert)<sup>41</sup>. Zwei Fenstergewände tragen heute einen Teil eines Mittelschiffspfeilers (W 2, W 3). Die Leibungen sind geschrägt, ein rechtwinkliger Glasfatz zeigt Löcher für die Windstangen. Die Steinbearbeitung entspricht W 1, außerdem sind Versetzspuren sichtbar. In der rückseitigen Stoßfläche sitzt ein sorgfältiges Zangenloch, in der Leibung ein grobes vom Abbruch. Die Form ergibt ein einfaches, in die Wand eingeschrägtes, verglastes Fenster ohne Maßwerk, aber aus Haustein. Von einem zweiten Fenster besitzen wir Sohlbank und Gewände (W 4–6); es gehört dem gleichen Typ an wie W 2, einzig ist der Glasfatz stärker nach außen geschoben. W 7–W 11 zeigen verschiedene Profile und Winkel, gemeinsam ist ihnen die Steinbearbeitung mit vertikalen oder diagonalen parallelen Hieben der Glattfläche. Die Profile dieser Werkstücke stützen eine Datierung ins 12. Jahrhundert.

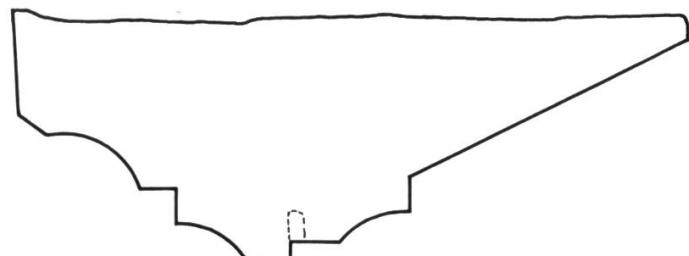
Abb. 13

Burgdorf, Stadtkirche. Grabung 1968/69. Werkstücke aus dem Umbau von Bau I. W 13: Gewölberippe, W 14: Fenstergewände. Maßstab 1:20 Text S. 28 ff.

Rippen- und Fensterprofil weisen den Umbau von Burgdorf I in die Jahre 1310–1330. Er umfaßte den Einzug eines Kreuzrippengewölbes im Chor, das Einsetzen von Maßwerkfenstern, Ausbruch von Türen, Einrichten einer Wendeltreppe.

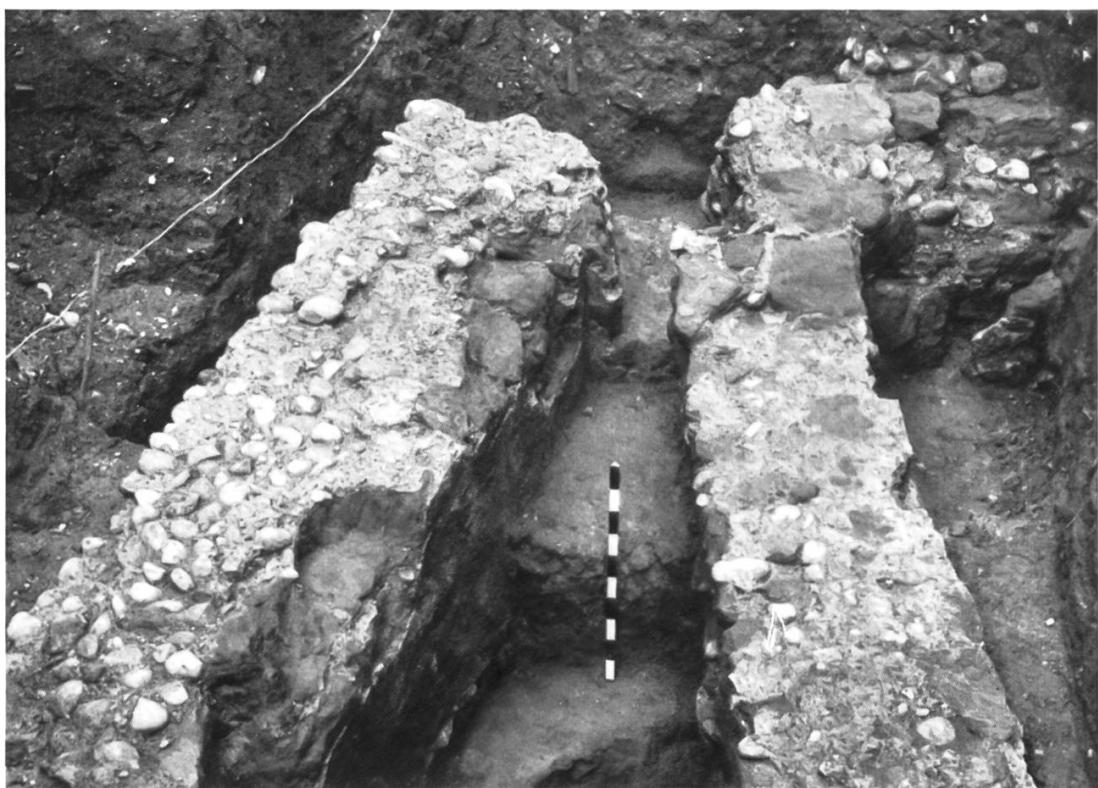
### Abb. 16

Altarhaus 1471/90, Fundamente; oben nördl. Basis im Chorscheitel. Auf den Quadrern Versatzzeichen. Rechts Hochaltar. Text S. 38, 40.

### *Der Chor (Abb. 16)*

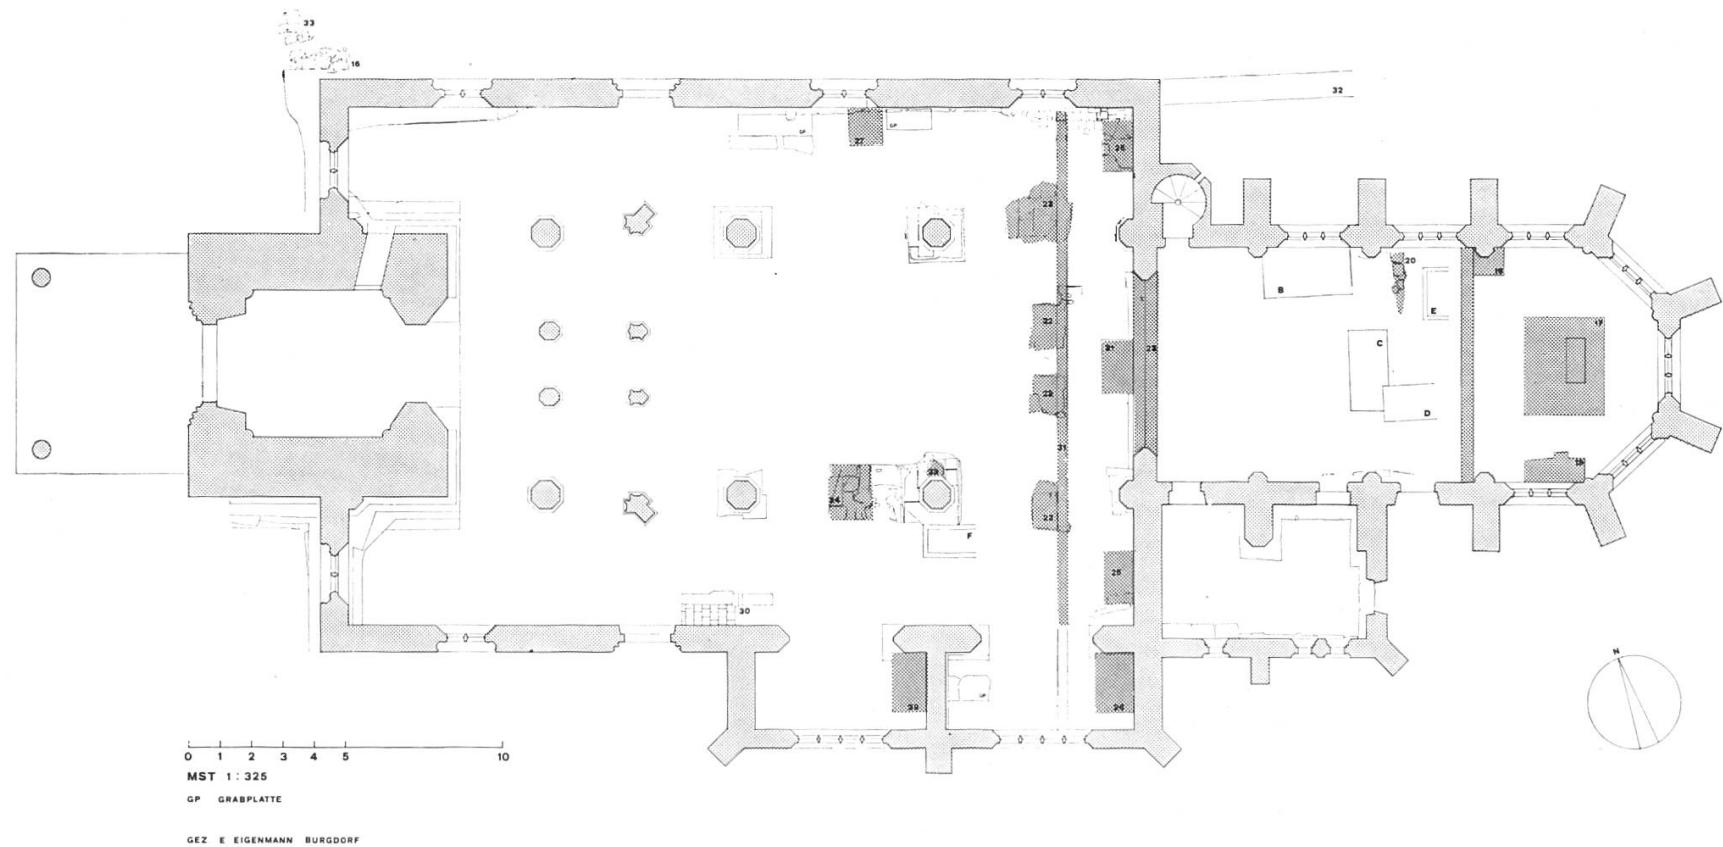
Abb. 17

Burgdorf, Stadtkirche. Grabung 1968/69. Plan der Bodenbefunde zur heutigen Kirche 1471/90 (G 2a), Maßstab 1:325. Ausstattungs-fundamente dunkel getönt. Stufe im Schiff und Altar im südl. Seitenschiff ergänzt. Legenden zu den Nummern siehe Abb. 2.
