Artikel: Die Grabungen in der Stadtkirche Burgdorf 1968/69
Autor: Schweizer, Jürg
DOI: <https://doi.org/10.5169/seals-1076088>

Die Grabungen in der Stadtkirche Burgdorf 1968/69

Jürg Schweizer

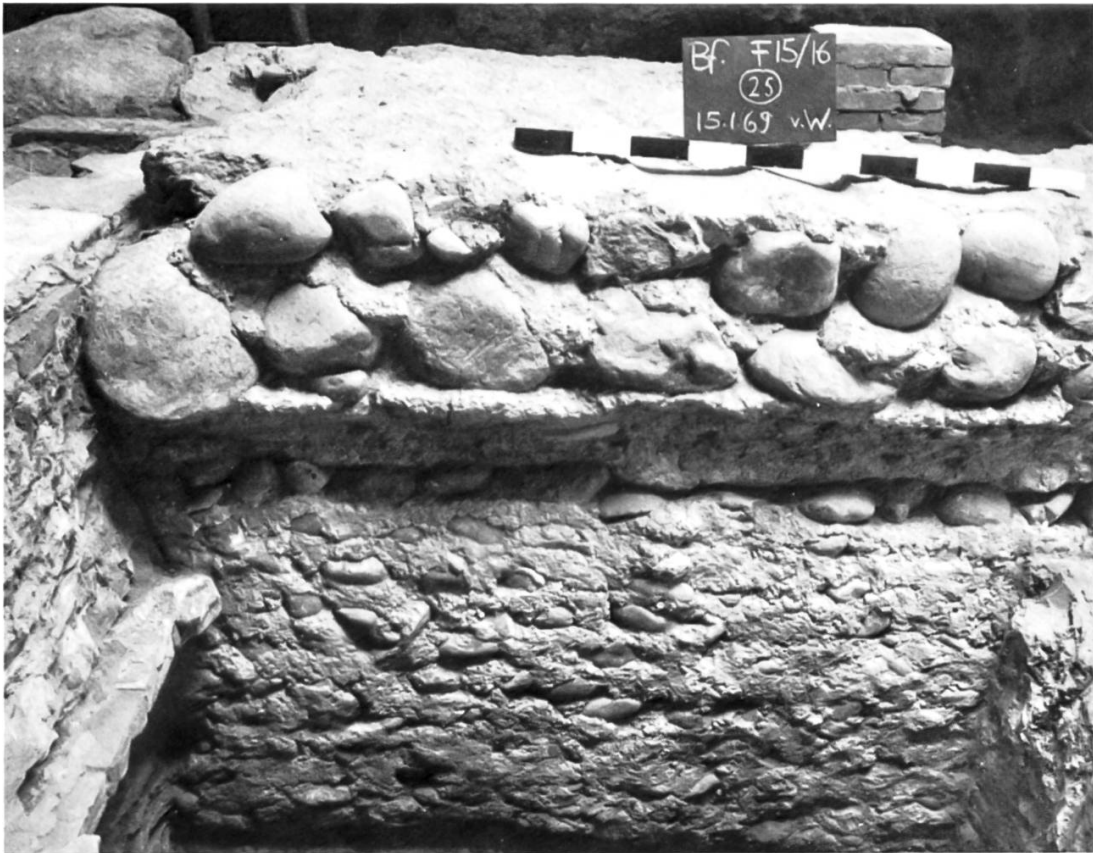
Abb. 5

Östl. Chormauer (1), Westflucht. Grubenfundament, darüber 2 Lagen frei aufgemauert. Links Gruft B. Text S. 18.

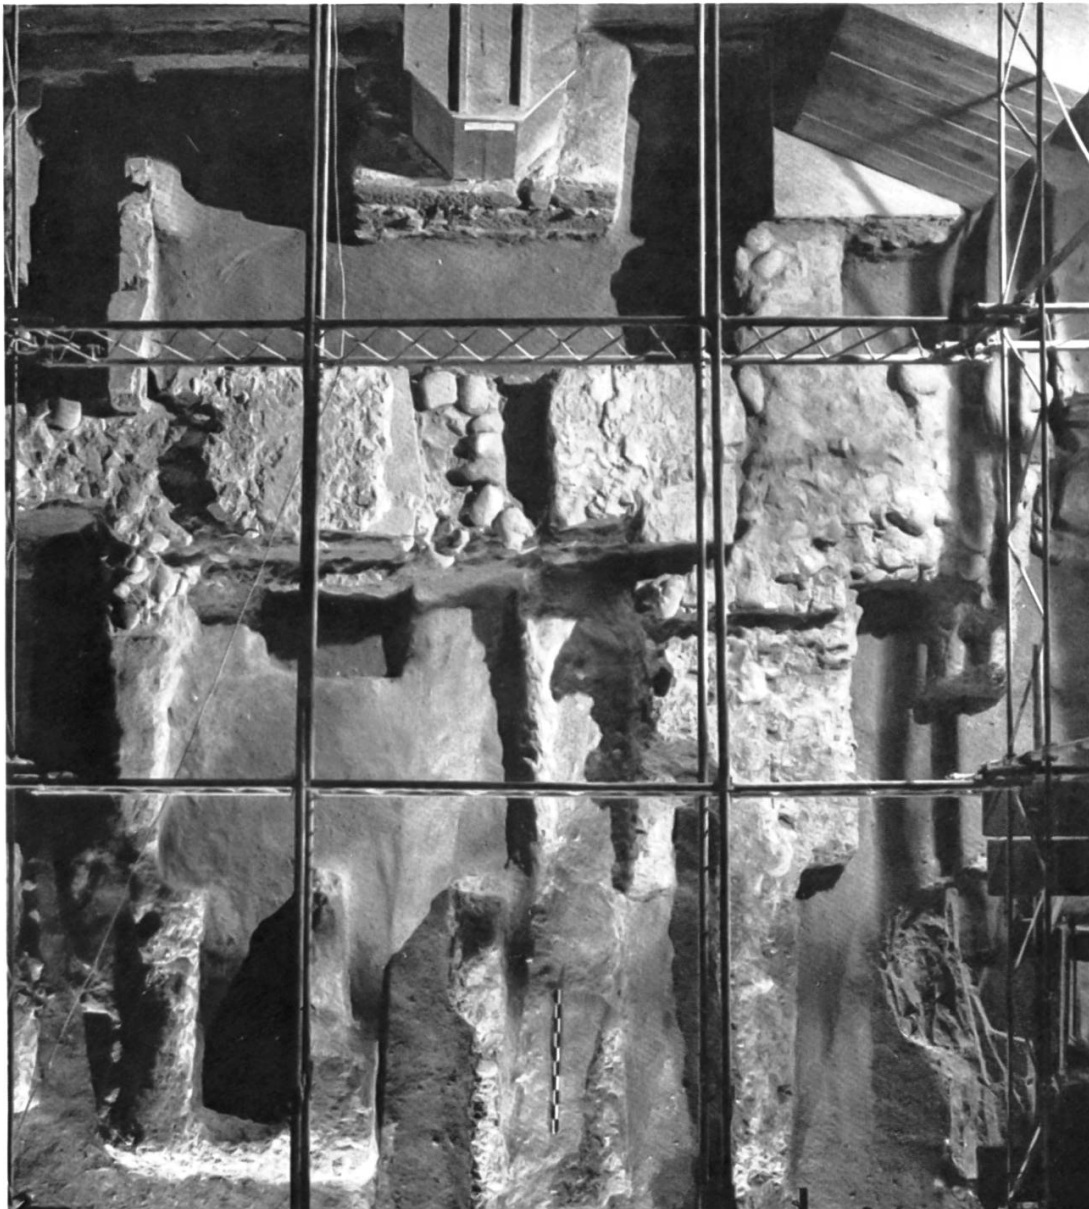
Abb. 6

Gesamtaufnahme Mittelschiff, N links. Oben Mitte Pfarraltar (21), rechts eingeschaltete (heutige) Kanzel. Darunter: Chorschrankenfundament von Bau I, unterbrochen durch Lettnerfundamente 1471/90. Untere Bildhälfte: Grabgruben im gewachsenen Boden, rechts Kanzelfundament 1471/90.

1. Der Chor (Abb. 4, 6)

4. Grundmauern der Schiffsausstattung: Lettner, Altäre, Taufstein (Abb. 6, 17)

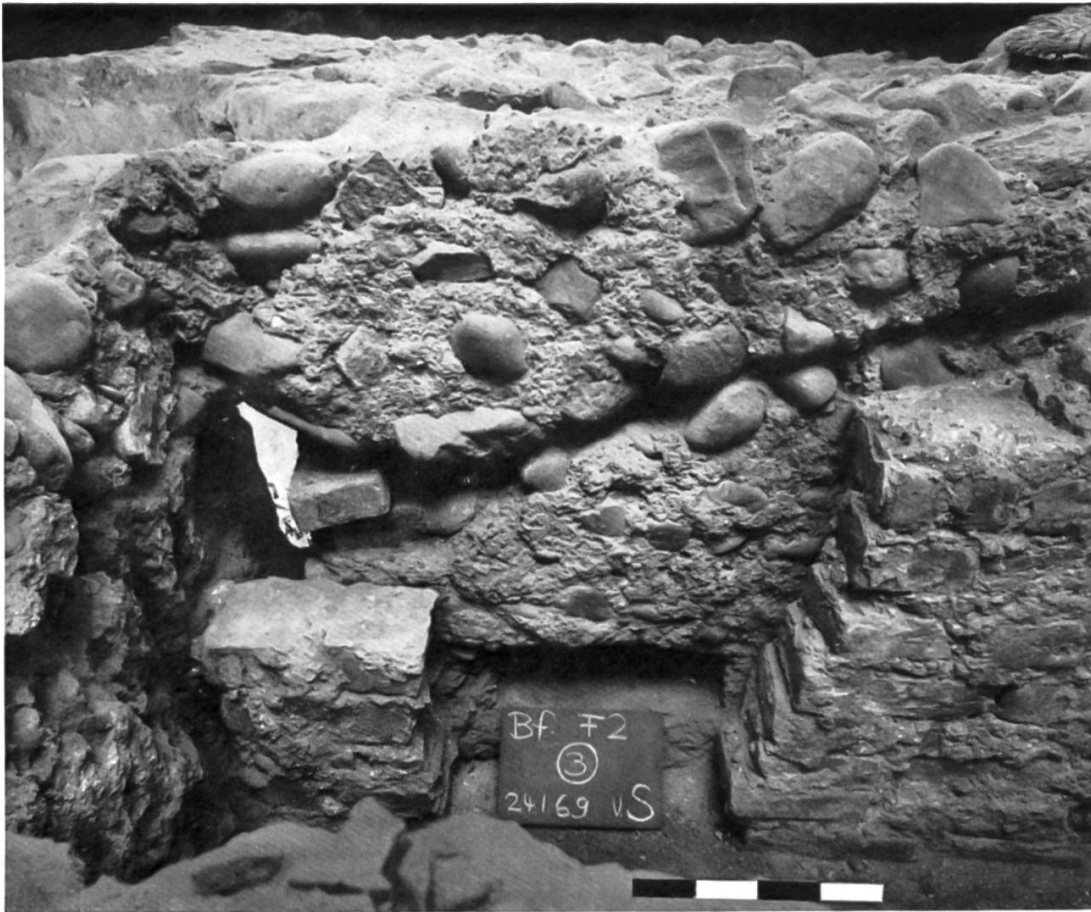
Abb. 7

Blick von Süden auf den Winkel nördl. Chormauer (3)/Chorschranke (4) mit teilweise abgetragener Stiftergruft A. Arbeitsfuge, mit zwei Ziegelsteinen gefüllte Lücke. Text S. 19.

Die Nordwand der Gruft ist im Laufe der Grabung teilweise abgetragen worden, was wichtige Beobachtungen erlaubt hat (Abb. 7): Die Baugrube diente auch hier dem Chorfundament als Schalung, das an dieser Stelle in zwei Arbeitsgängen entstanden ist. Im ersten wurde von Osten her abfallend die Weststirn so hoch gemauert, daß sie nur die geplante Unterkante der Schranke erreicht. In einem zweiten Arbeitsgang wurde dann der Rest des Chorfundaments im Verband mit der Schranke errichtet. Eine deutliche, nach Westen sinkende Baunaht bezeugt diesen Vorgang. Da aber Weststirnhöhe und Chorschrankentiefe sich nicht genau entsprechen, ergab sich am Ende der Chorgrundmauer ein Hohlraum, der vom Maurer der Gruft entdeckt und vorsorglich mit zwei seiner Gruftziegelsteine ausgefüllt wurde.

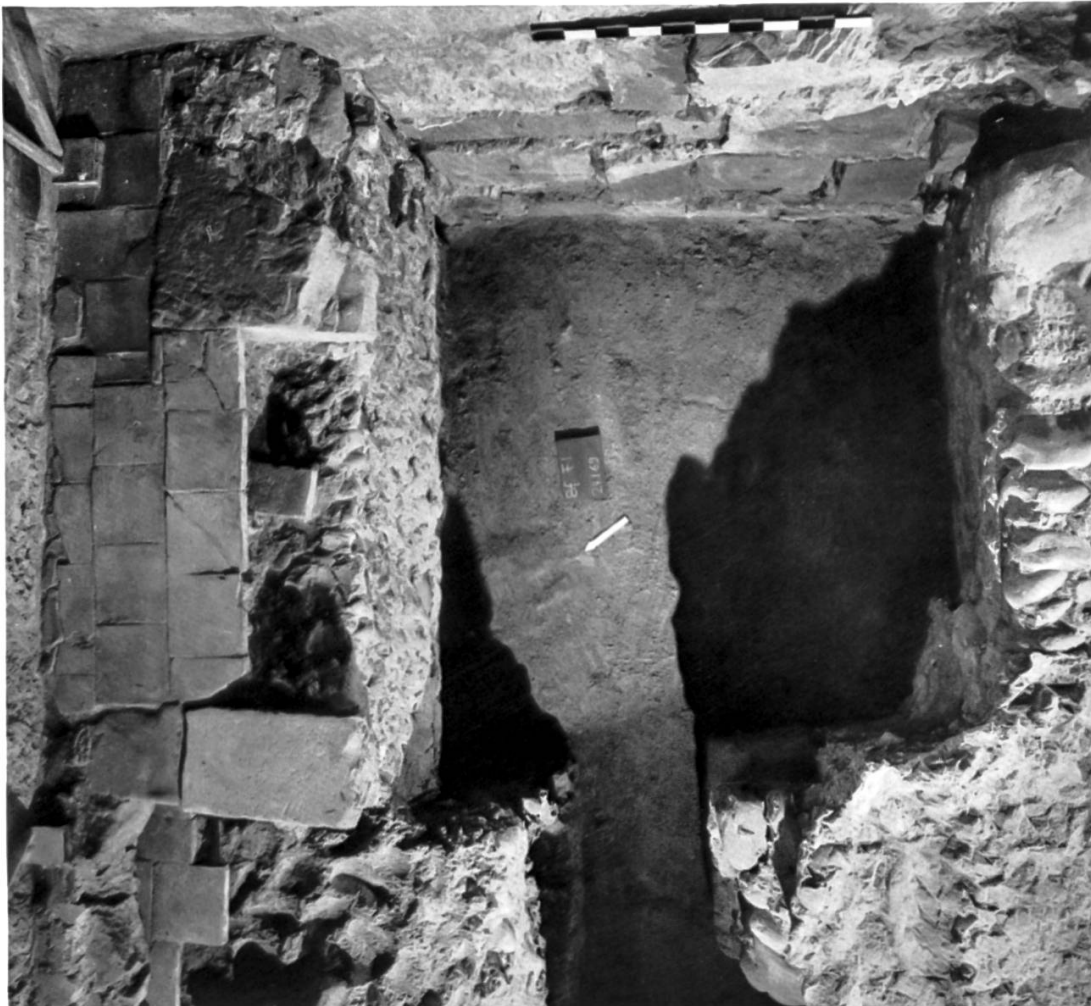
Abb. 8

Oben: Ostpartie des heutigen nördl. Seitenschiffs, N links. Links: Nordmauer des nördl. Annexes und Ecke zu Westmauer (6, 7), darauf Rest des Altars von 1471/90 (26) mit originalem Tonplattenboden, Sandsteinstufe (31) und Tonplatten des Schiffsbodens. W anschließend an Stufe Fundamentbänklein für Ratsherrengestühl 1645. Rechts: Nördl. Chormauer (3), Rest der Annexwestmauer (7), dazwischen Lettnerfundament (22). Text S. 19, 42.

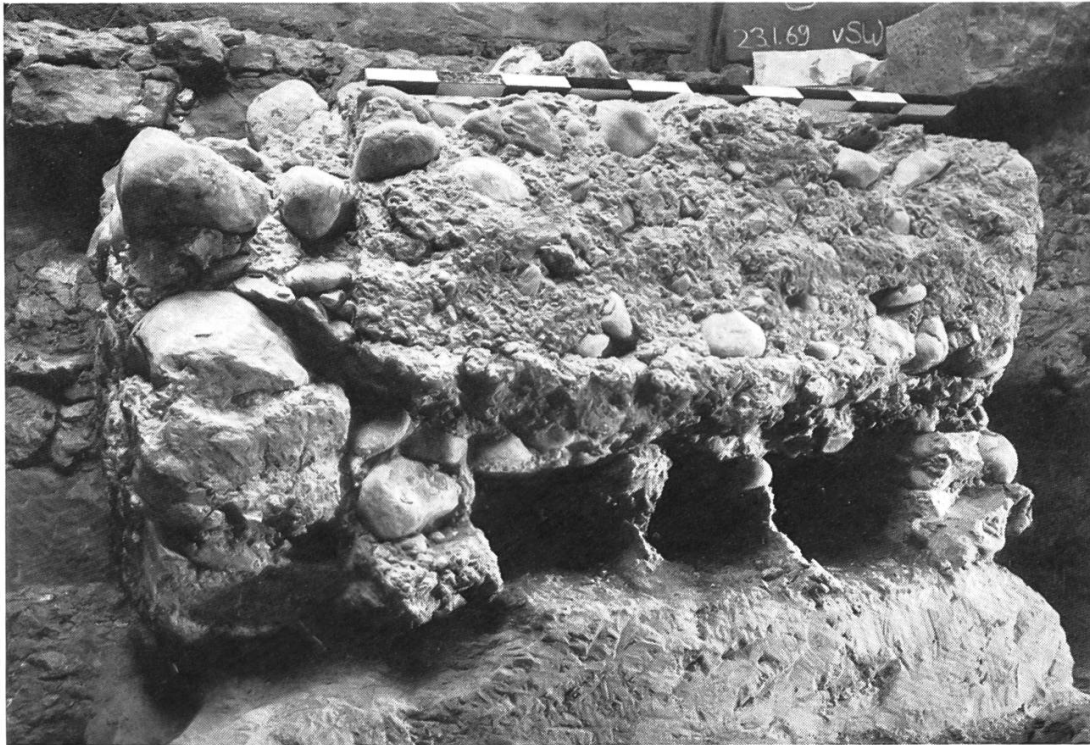
Abb. 9
Annexwestmauer (7), Südflucht. Balkenrost (Löcher) auf gewachsenem Boden. Links Anstückung (Fuge bei linkem Meterende) für das Seitenschiff (11) Text S. 20f.

von da zur Außenmauer. Diesen letzten Niveauunterschied bewirkt ein Balkenrost (Abb. 9). Drei 14 cm hohe, 1,4 m lange Holzbalken wurden in Nordrichtung auf den gewachsenen Boden gelegt und Mörtel dazwischen gegossen. Auf diesem Sockel erst erhebt sich das Grubenfundament¹³. Der *Annex auf der Südseite* ist weniger gut erhalten: Einzig seine Ostmauer war feststellbar (8, Abb. 10). Sie ist 20 cm weniger tief fundiert als die südliche Chormauer und 40 cm weniger als der Nordannex. Sie erstreckt sich 2,9 m nach Süden, wo sie durch die Sakristeifundamente 1471/90 unterbrochen ist, ohne daß ein Umbiegen nach Westen beobachtet werden konnte. Andererseits ergab ein Sondierschnitt außerhalb der Sakristei keinen Mauerbefund¹⁴. Die Südmauer dieses Annexes wird im Bereich der heutigen südlichen Sakristeimauer gelegen haben. Für den Abfluß gegen Westen fehlen alle Anhaltspunkte außer der symmetrischen Ergänzung des Nordannexes. Der Einbau eines Heizkanals um 1900 hat an wichtiger Stelle am Ostende des südlichen Seitenschiffes jeden Befund zerstört, Gräber nach 1490 haben ihrerseits Mauerreste unter dem Scheidebogen zur östlichen Seitenkapelle beseitigt. Das Ostfundament ist zweimal durchgespalten; es ist in späterer Zeit von außen mit Sandsteinquadern unterfahren worden¹⁵.

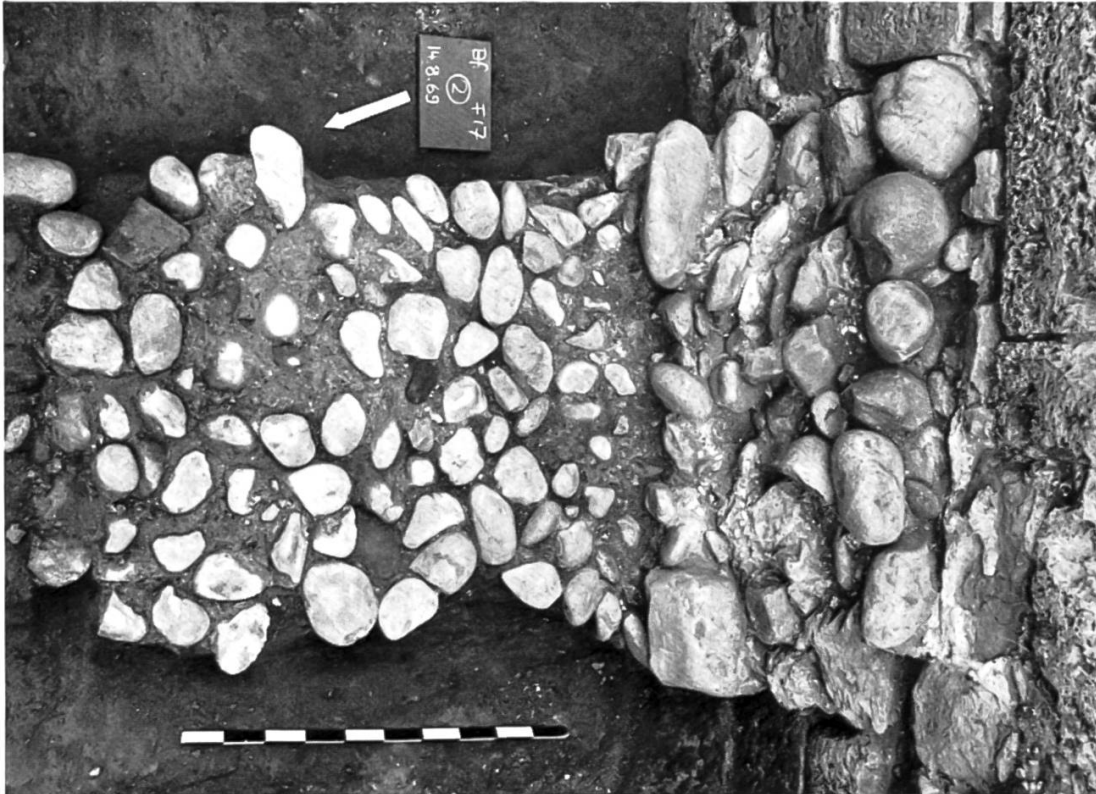
Abb. 11
Rechts Außenmauer des nördl. Seitenschiffs 1471/90, deren Fundament über die Ostmauer des Seitenschiffs von Bau I (11) springt. N links. Text S. 21.

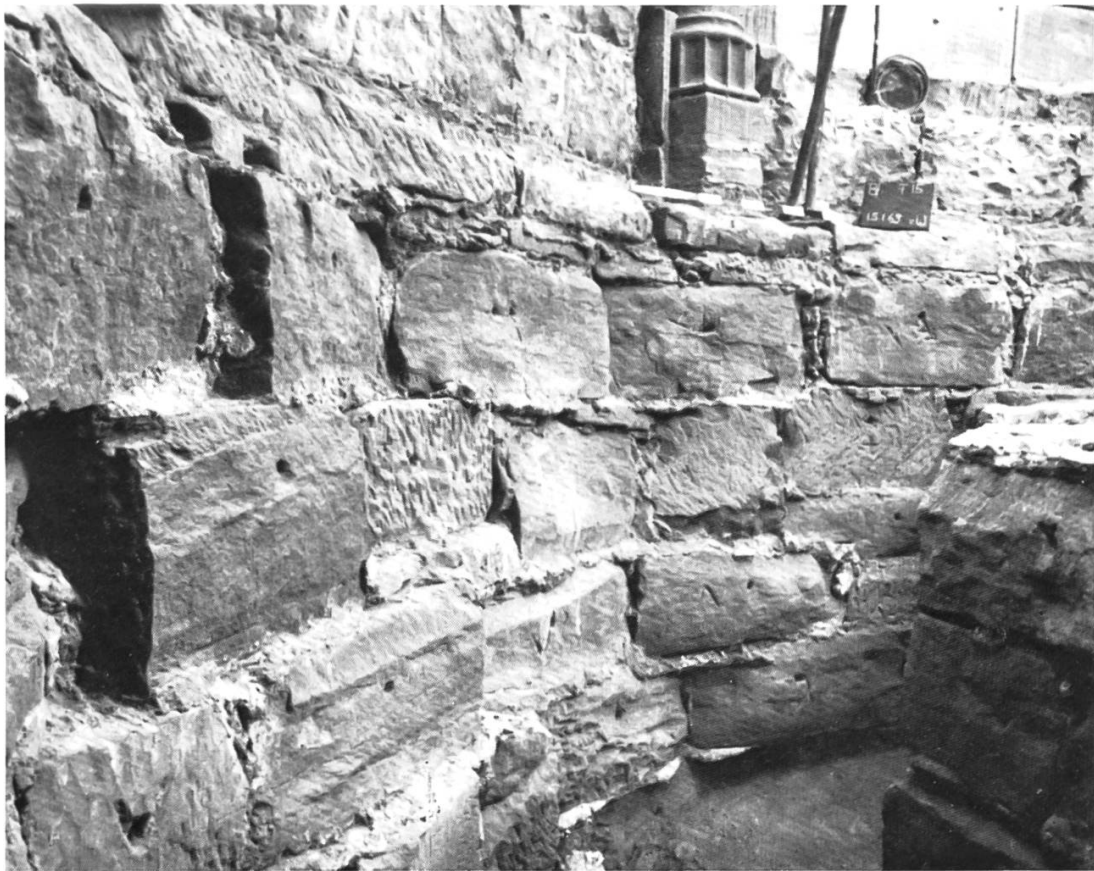
Abb. 16

Altarhaus 1471/90, Fundamente; oben nördl. Basis im Chorscheitel. Auf den Quadern Versatzzeichen. Rechts Hochaltar. Text S. 38, 40.
