**Zeitschrift:** Burgdorfer Jahrbuch  
**Herausgeber:** Verein Burgdorfer Jahrbuch  
**Band:** 39 (1972)

# Stadtgeschichte im Schnitt

## Untersuchungen an der Stadtmauer am Graben

Jürg Schweizer

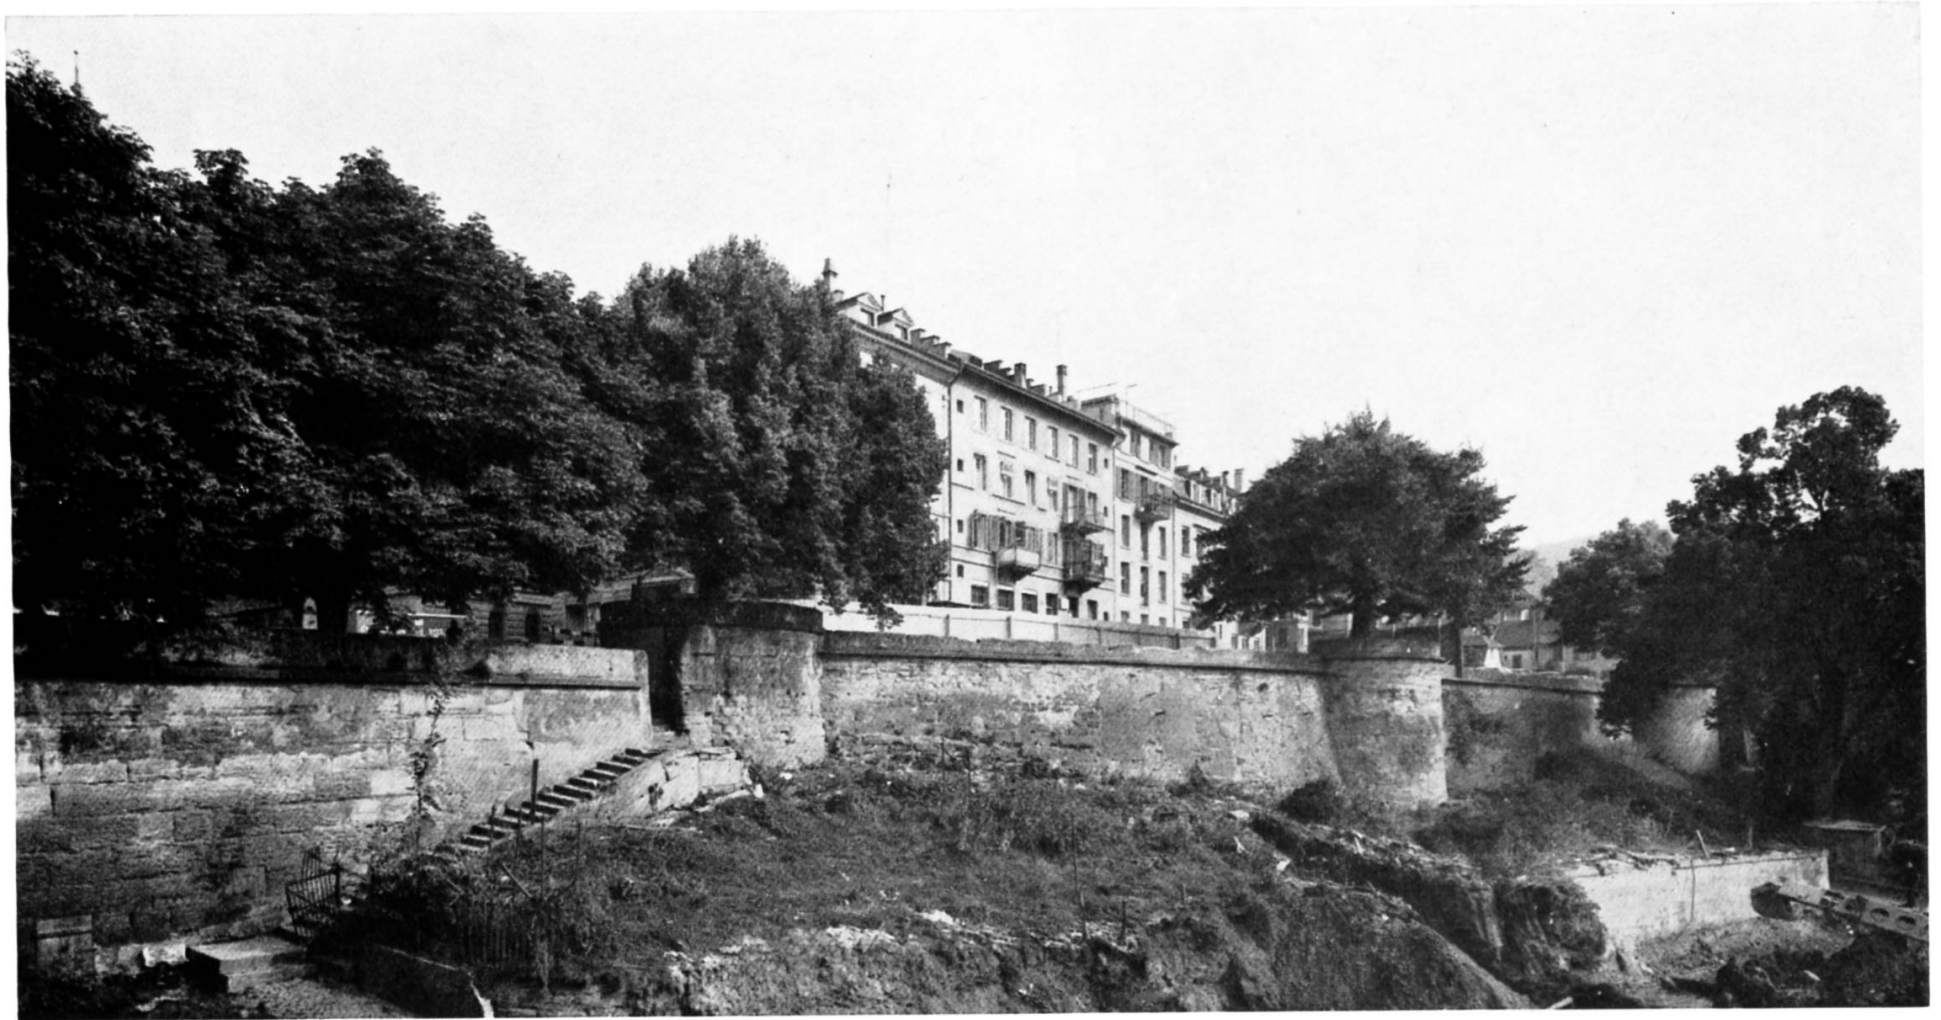
Abb. 2

Burgdorf, Grabenstraße von Südwesten am 23. 9. 71, nach Abbruch der Tabakfabrik, jedoch vor den Eingriffen in die Stadtmauer. Blick auf die Ringmauer mit Türmen; in der Mitte das vom Abbruch betroffene Teilstück, anschließend der Eckturm und links die Grabenterrasse von 1795.

Von den Abbrucharbeiten<sup>6</sup> betroffen wurde das Mauerstück zwischen dem dreiviertelrunden Eckturm und dem nach Osten nächsten, halbrund über die Mauerflucht vortretenden Turmstumpf an der Grabenstraße (Abb. 2, Mitte). Der leicht V-förmige, an der Mauerkrone etwa 11 m breite Ausbruch ließ in der Hinterfüllung einen nachrutschenden Schutt-Trichter entstehen, der östlich davon die Öffnung eines sauberen Profilgrabens nötig machte. Mauer-schnitt und Bodenprofil sind daher um 6 m versetzt.

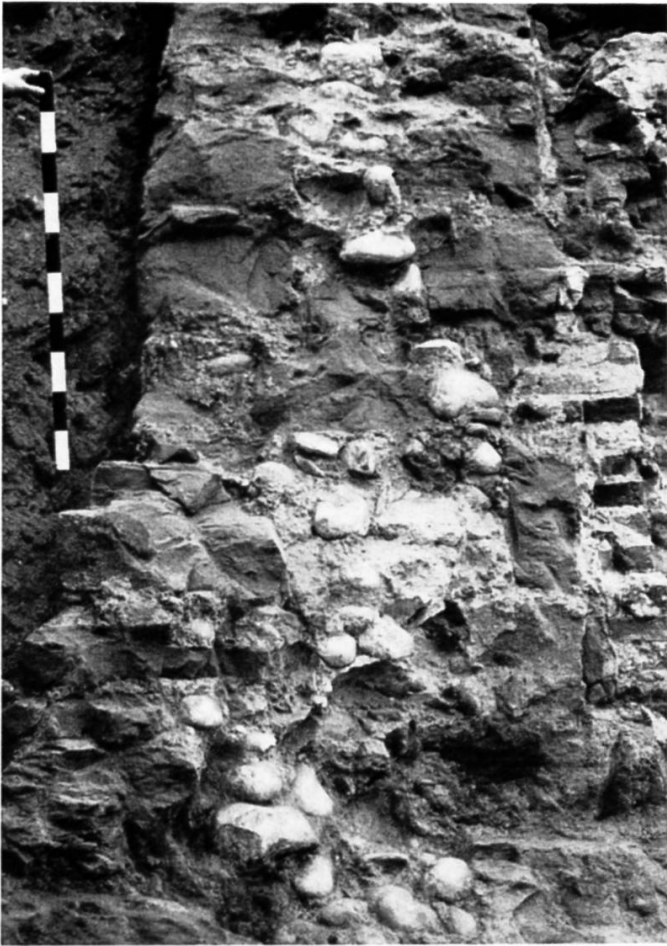
Abb. 3

Ringmauerkern A und Backsteinflick B.  
Blick von Westen.

B: Sorgfältiger Backsteinflick eines auffallend tiefen Verwitterungsschadens; Ansicht verputzt. Spätmittelalterlich<sup>9</sup> (Abb. 3, rechts).

A: Ursprünglicher Stadtmauerkern. Die Mauerfluchten bilden je eine Schale aus handlichen, gegen unten größer werdenden Sandsteinquadern, die zähen Kieselbeton einschließen (Abb. 3). Die Quader messen im Durchschnitt 35 × 22 cm und binden 35 bis 45 cm in die Mauer ein. Vielfach sind sie nach dem Bruch

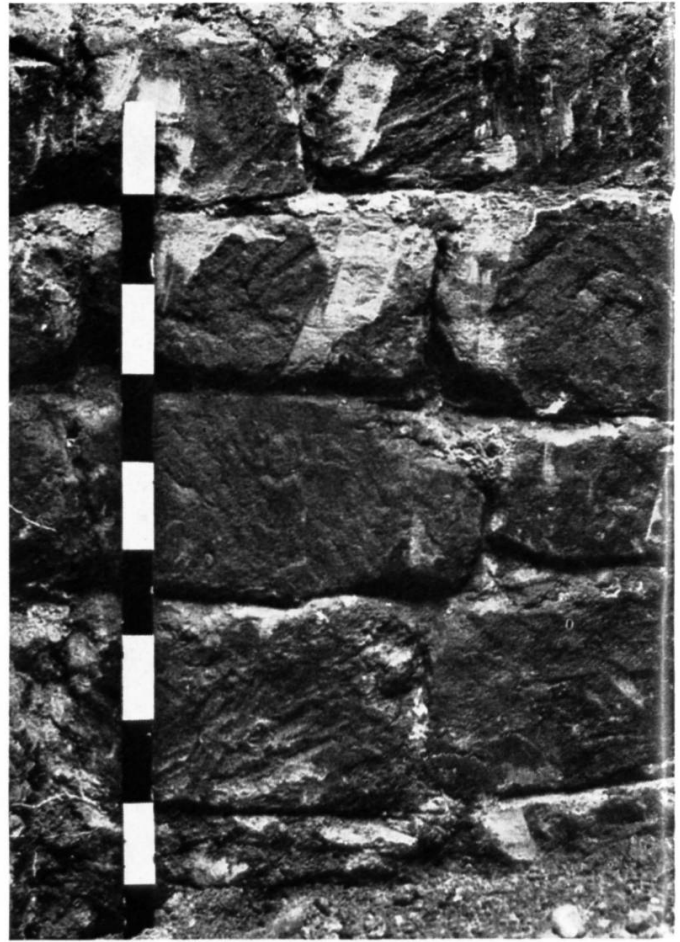
Abb. 4

Blick von Norden auf die Stadtseite des  
Ringmauerkerns A, Sandsteinquader-  
verband, letztes Viertel 12. Jahrhundert.

mit der Glattfläche im Stich flüchtig übergangen worden (Abb. 4). Der harte Mörtel ist weißlich-gräulich, enthält Sand und Kies jeder Größe, Holzkohlepartikel, vereinzelt Ziegelklein. Die Feldseite ist teilweise stark ausgewittert, die Mauer aber im ganzen vorzüglich erhalten und keineswegs einsturzgefährdet. Die Sohle konnte nicht ergraben werden, da die Abbrucharbeiten knapp über dem Fuß der Verblendung C eingestellt wurden. Es ist aber anzunehmen, daß sie in beträchtlicher Tiefe liegt (dazu unten S. 19 und Anmerkung 12). Die Mauertechnik entspricht mit Zweischaligkeit, Quadergröße und Mörtelbeschaffenheit dem 1968 aufgedeckten Nordarm des ersten Ringmauerzuges bei der Stadtkirche<sup>10</sup>. Ein wesentlicher Unterschied ist allerdings festzuhalten: Ist das aufgehende Mauerwerk am Graben mit 1 m Stärke gleich breit wie die bis zur Sohle lotrechte Mauer im Kirchhof, so weist der auf Stadtseite mit Erdreich hinterfüllte Teil einen kräftigen Anzug auf. Dies ist darauf zurückzuführen, daß der Mauerzug am Graben nicht nur Wehrcharakter besaß, sondern gleichzeitig als terrassierende Stützmauer diente. Er kann mit guten Gründen dem Ringmauerzug bei der Kirche angeschlossen und damit ins letzte Viertel des 12. Jahrhunderts datiert werden<sup>11</sup>.

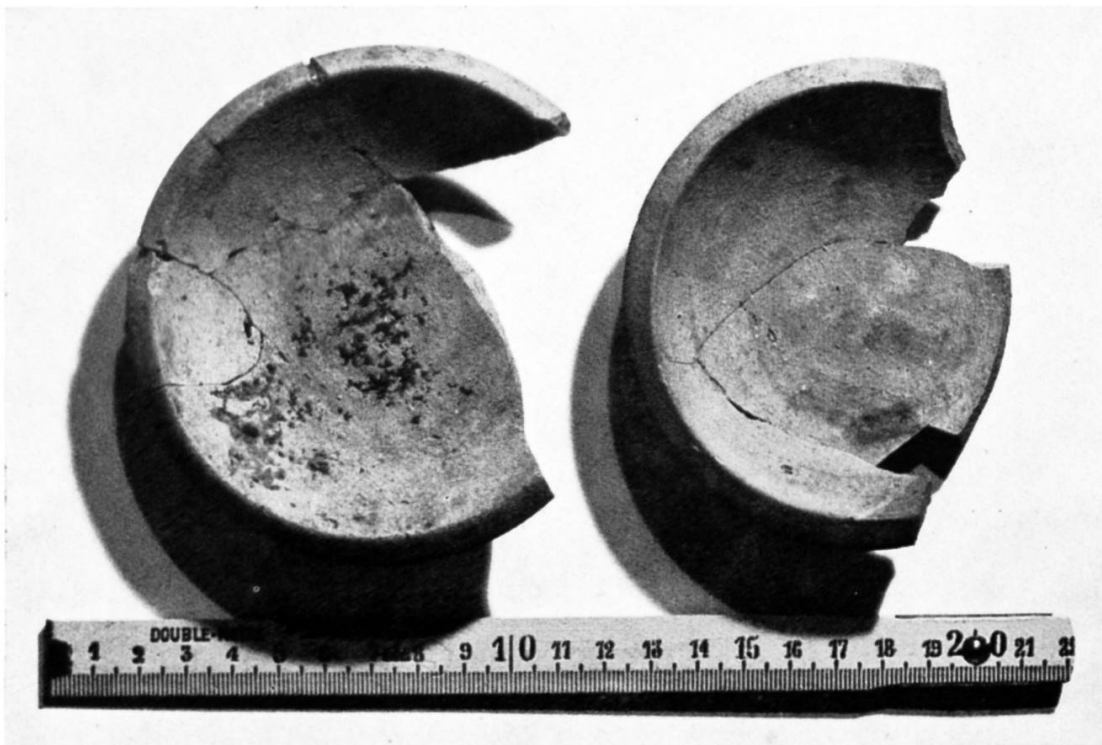
Abb. 5

Talgämpchen aus 8a, um 1300. Profile 3, 4.

Zwischen den Steinen des Grubenrandes traten zahlreiche Keramikscherben zutage, die ausnahmslos zu Talglämpchen des späten 13. Jahrhunderts gehören (s. Kleinfunde, Abb. 5, 6/3, 6/4). Damit ist die Einrichtung der Grube datiert und ein terminus ante für den Horizont 8b gewonnen, der mit großer Wahrscheinlichkeit das erste Gelniveau der westlichen Oberstadt darstellt.

- Talglämpchen (Abb. 5, 6/3, 6/4). Bruchstücke von mindestens 10 Exemplaren. Sauberer Ton, rötlich-brauner, bisweilen grauer, scharfkantig-brechender Brand. Mit feiner Schnur von der Drehscheibe abgezogen, unglasiert. Kreisrunde, den Boden nur außen absetzende Form ohne Dochtelle,  $\varnothing$  oben 10,5–11,5 cm,  $\varnothing$  Boden 5–5,6 cm, Höhe 2,6 cm. Rand verdickt, schräg abwärts geneigt, z. T. lippenartig vorstehend.
- Bruchstücke von 8 weiteren Lämpchen traten in der Brandschicht 7 zutage. Vom zweiten Brand grau-schwarz, z. T. fleckig gebrannt; einzelne Profile unwesentlich steiler; wenige Glasurspritzer.
