Zeitschrift: Burgdorfer Jahrbuch

Band: 51 (1984)

Artikel: Der ehemalige Schiessstand am Schützenweg in Burgdorf

Der ehemalige Schiessstand am Schützenweg in Burgdorf Paul Zuppinger

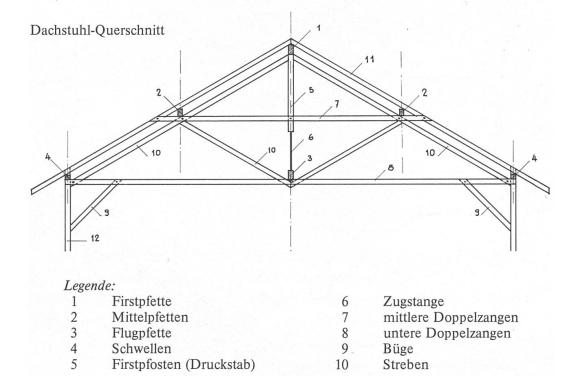
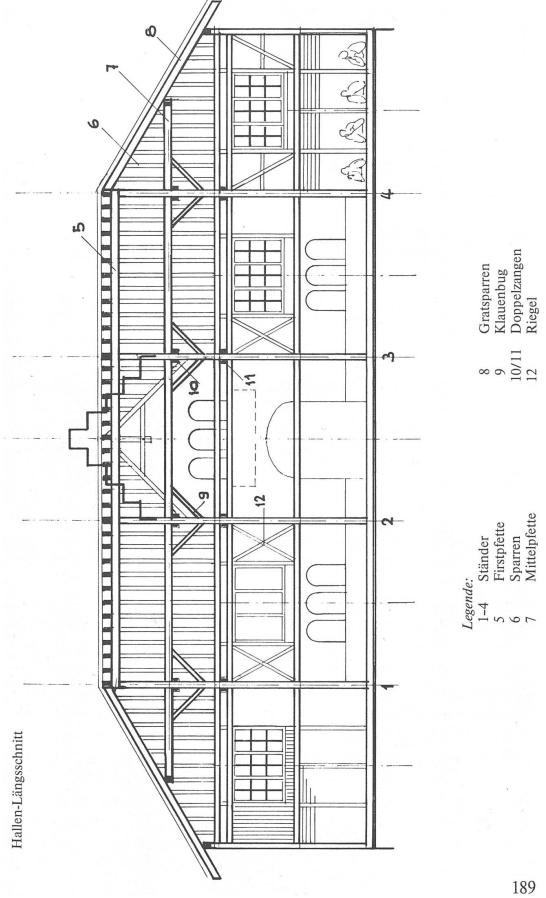
Die *Tragwerke* des offenen Dachstuhls waren vier Fachwerkbinder mit Spannweiten von über 11 Metern, in Abständen von 6,70 Meter. Zwei überlagerte Zangenpaare hielten die Streben und Stützen zusammen. Eine Besonderheit war die sogenannte *Flugpfette*. Dieser Balken war an Zugstangen an den senkrechten Druckstäben aufgehängt und verlief in der Längsachse des Raumes. Während den Zugstangen die Funktion von Streben zukam, hatte das Kantholz der Flugpfette lediglich stabilisierende Funktion.

Die Funktion der ingenieurmässigen Dachbinderkonstruktionen besteht in der Aufnahme und Verteilung der Dachlasten auf die Wandauflager. Die Lastenverteilung erfolgt durch gelenkartige Dreieckverbindungen der Streben, die so konstruiert sein müssen, dass alle Zug- und Druckkräfte, in sich geschlossen, resultierend auf die Auflager abgeleitet werden. Die vier Binder wiesen je sechs Kräftedreiecke auf.

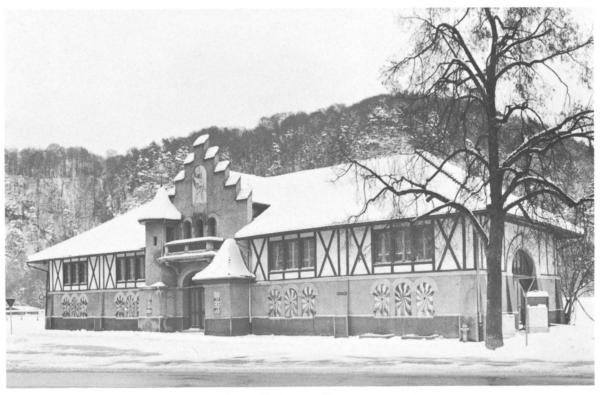
Eingangspartie

Im *Mittelfeld* präsentierte sich ein erhöhter Aufbau mit einer Vielfalt dichtgedrängter, architektonischer Elemente, ein Szenarium, das die Einmaligkeit des Baues ausmachte. Über dem axialen Hauptportal war eine Treppengiebelwand aufgebaut. Gleichmässig abgestufte Mauerzinnen waren, nach vorne abgedacht, mit roten Ziegeln eingedeckt. Die Giebelwand, an die sich der Kreuzfirst anschloss, diente gleichsam als Kulisse für die Vorbauten. Zwei Türmchen flankierten das Tor, zur Rechten ein eingeschossiger Geviertturm, zur Linken ein halbrunder Spitzhelm-Treppenturm mit der gusseisernen Wendeltreppe. Die Balkonplatte, die satt über dem Korbbogen ausragte, ruhte auf zwei geschweiften Konsolen. Die Steinbrüstung war mit versetzt aufgereihten, roten Halbrundziegeln ornamental gestaltet. Hinter dem Balkon trat das dreifache Rundbogengewände der Fenster/Tür/Fenster-Gruppe in Erscheinung. Darüber war ein axiales *Wandbild* in das Giebeldreieck eingesetzt. Der Bildausschnitt war linear umrissen und oben in den Halbkreis gefasst, die Fensterform übernehmend.

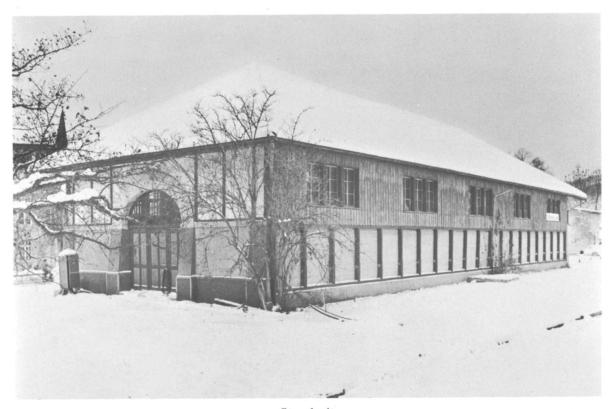
Strassenseite

Die *Hauptfassade* war betont zweigeschossig gestaltet; ausgefachte Riegwände auf gemauertem Sockelgeschoss, aufgegliedert durch wenig hervortretende, leicht angewinkelte Lisenen, ohne Basis und Kapitell, mit durchgehendem Gurtgesimse.

Durch die harmonische Anordnung mehrerer Fassadenteile zueinander, beiderseits einer gedachten Mittelachse, wird ein spiegelgleiches Bild erzielt. Man beachte etwa die gerafften Dreiergruppierungen der oberen Sprossenfenster, die gekreuzten Riegel dazwischen, oder die unteren Tripel-Rundbogenfenster in den Achsen.

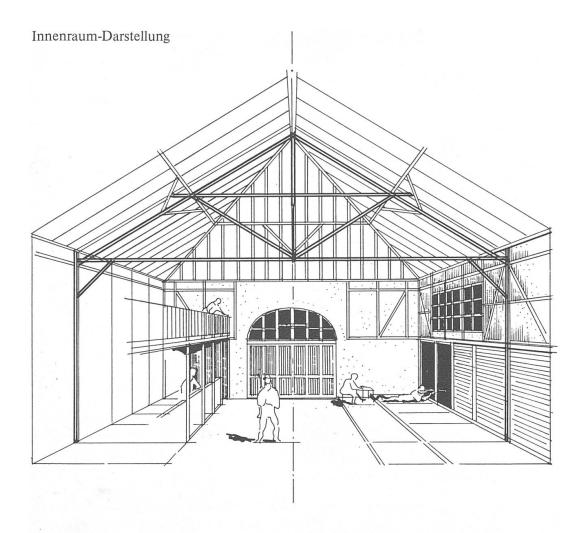
Die vorgegebene Zweigeschossigkeit der *Längsfassaden* erscheint volumetrisch, das heisst inbezug auf das räumliche Kontinuum, insofern unecht, als es sich um einen nach oben offenen Hallenraum mit seitlichen Galerien handelte. Die Relevanz der Etagenaufteilung kommt auf der Standseite zum Ausdruck, wo den Schiessöffnungen ein geschlossener Wandteil übergeordnet war. Allein durch diesen Kunstgriff war die Seite architektonisch gelöst, sonst wäre der Baukörper optisch auseinandergefallen.

Die durchgehend offene *Schiessfront* (der Vorteil des Ständerbaus wurde genutzt) war mit Panzerrolladen verschliessbar. Für je zwei Plätze konnte ein Laden betätigt werden. Es gab insgesamt zwanzig Schiessplätze, je vier zwischen den Ständern (Stützen). Jedem Liegeplatz war ein Warnerpult zugeordnet. Der Warner sass unmittelbar hinter dem Schützen. Das Warnerpodest (Holzboden) lag eine Stufe tiefer als die Liegestelle des Schützen. An der Rückwand befanden sich die offenen Schalter der Schiessekretäre, darüber die mit Holzgeländern bewehrten Galeriegeschosse.
