Zeitschrift: Burgdorfer Jahrbuch
Herausgeber: Verein Burgdorfer Jahrbuch
Band: 51 (1984)

Artikel: Der ehemalige Schiessstand am Schützenweg in Burgdorf
Autor: Zuppinger, Paul
DOI: <https://doi.org/10.5169/seals-1076074>

Der ehemalige Schiessstand am Schützenweg in Burgdorf

Paul Zuppinger

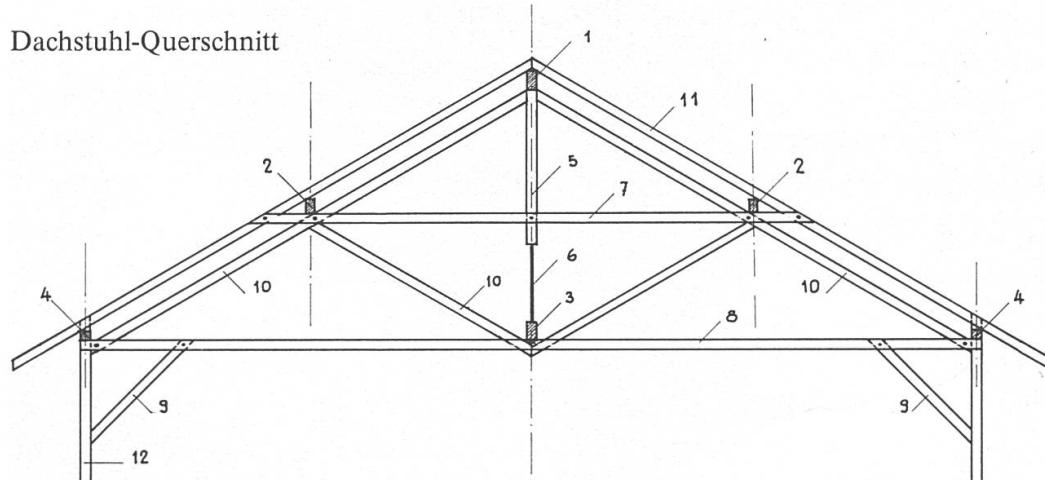
Dachstuhl-Querschnitt

Die *Tragwerke* des offenen Dachstuhls waren vier Fachwerkbinder mit Spannweiten von über 11 Metern, in Abständen von 6,70 Meter. Zwei überlagerte Zangenpaare hielten die Streben und Stützen zusammen. Eine Besonderheit war die sogenannte *Flugpfette*. Dieser Balken war an Zugstangen an den senkrechten Druckstäben aufgehängt und verlief in der Längsachse des Raumes. Während den Zugstangen die Funktion von Streben zukam, hatte das Kantholz der Flugpfette lediglich stabilisierende Funktion.

1	Firstpfette	6	Zugstange
2	Mittelpfetten	7	mittlere Doppelzangen
3	Flugpfette	8	untere Doppelzangen
4	Schwellen	9	Büge
5	Firstpfosten (Druckstab)	10	Streben

Die Funktion der ingenieurmässigen Dachbinderkonstruktionen besteht in der Aufnahme und Verteilung der Dachlasten auf die Wandauflager. Die Lastenverteilung erfolgt durch gelenkartige Dreieckverbindungen der Streben, die so konstruiert sein müssen, dass alle Zug- und Druckkräfte, in sich geschlossen, resultierend auf die Auflager abgeleitet werden. Die vier Binder wiesen je sechs Kräftedreiecke auf.

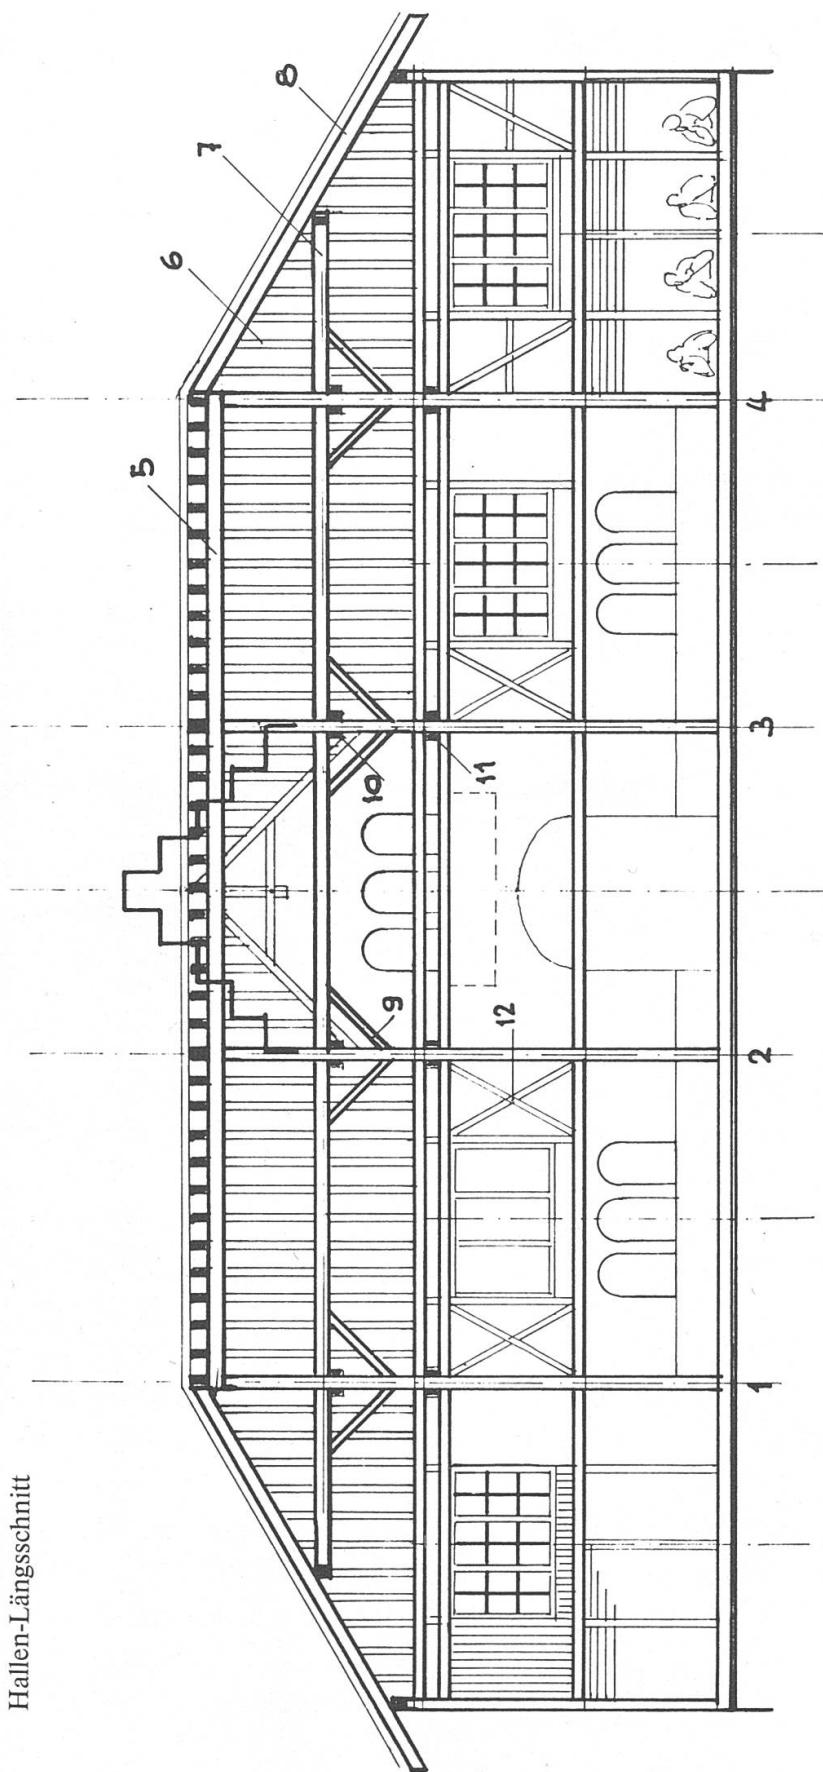
Hallen-Längsschnitt

| 1-4 | Ständer | 8 | Gratsparren |
| 5 | Firstpfette | 9 | Klauenbug |
| 6 | Sparren | 10/11 | Doppelzangen |
| 7 | Mittelpfette | 12 | Riegel |

Der *Schiessstand von 1907* war ein fünfachsiger, symmetrischer Ständerbau mit klarer Gliederung und kompaktem Gesamteindruck. Die Halle hatte einen rechteckigen Grundriss mit einer äusseren Länge von 33,60 Meter und einer Breite von 11,50 Meter.

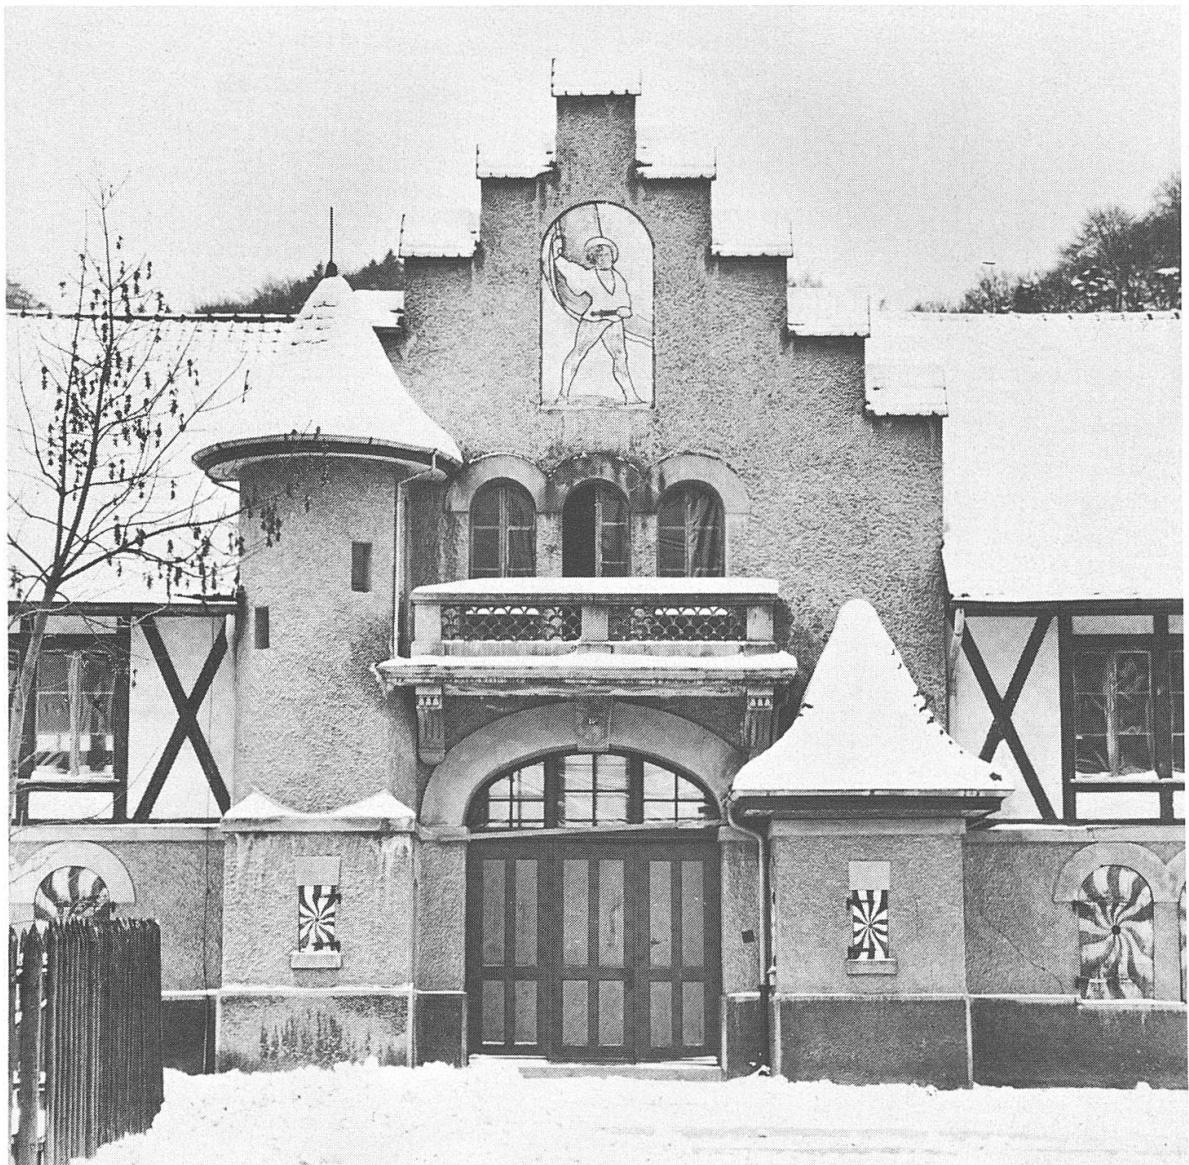
Im *Mittelfeld* präsentierte sich ein erhöhter Aufbau mit einer Vielfalt dichtgedrängter, architektonischer Elemente, ein Szenarium, das die Einmaligkeit des Baues ausmachte. Über dem axialen Hauptportal war eine Trepengiebelwand aufgebaut. Gleichmäßig abgestufte Mauerzinnen waren, nach vorne abgedacht, mit roten Ziegeln eingedeckt. Die Giebelwand, an die sich der Kreuzfirst anschloss, diente gleichsam als Kulisse für die Vorbauten. Zwei Türmchen flankierten das Tor, zur Rechten ein eingeschossiger Geviertturm, zur Linken ein halbrunder Spitzhelm-Treppenturm mit der gusseisernen Wendeltreppe. Die Balkonplatte, die satt über dem Korbogen ausragte, ruhte auf zwei geschweiften Konsolen. Die Steinbrüstung war mit versetzt aufgereihten, roten Halbrundziegeln ornamental gestaltet. Hinter dem Balkon trat das dreifache Rundbogengewände der Fenster/Tür/Fenster-Gruppe in Erscheinung. Darüber war ein axiales *Wandbild* in das Giebeldreieck eingesetzt. Der Bildausschnitt war linear umrissen und oben in den Halbkreis gefasst, die Fensterform übernehmend.

Die verwendeten Architekturmotive wie Turm, Treppengiebel, Riegwerk, geflamme Fensterläden, Rundbogen, lassen die Merkmale des romanischen Burgstils erkennen. Die Eingangspartie entsprach etwa dem Aufbau eines mittelalterlichen Stadttors.

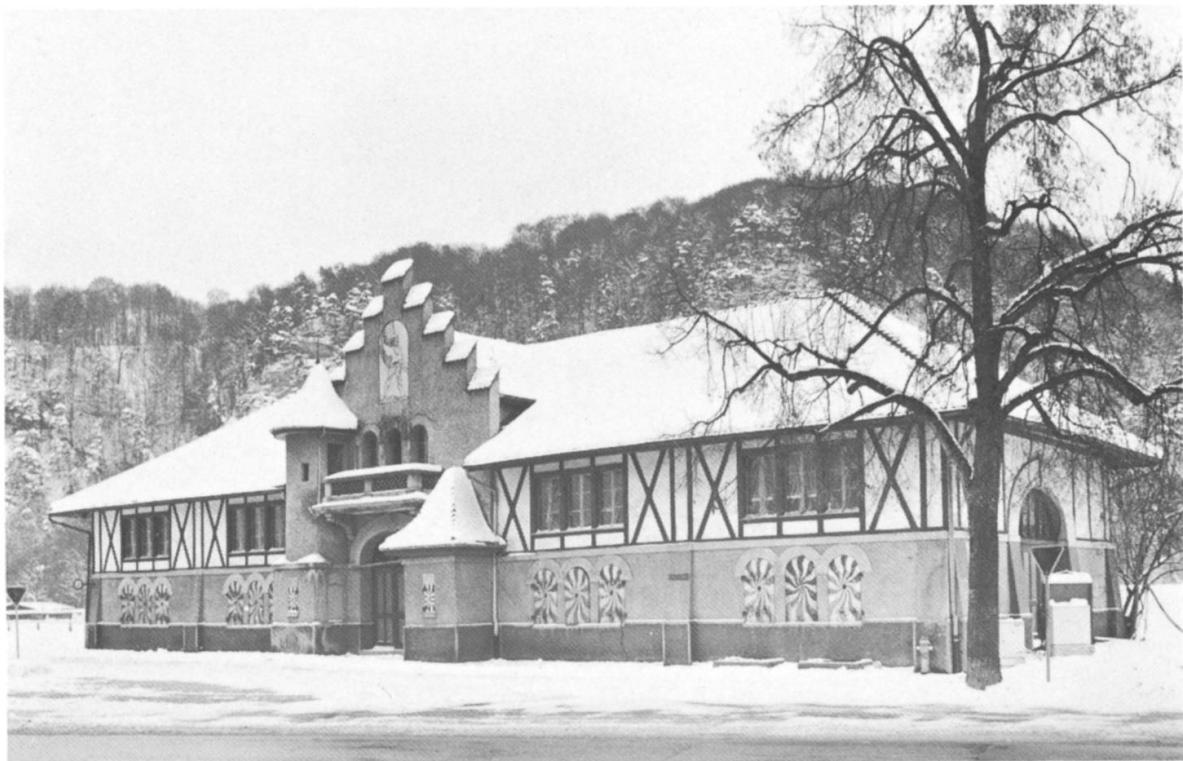
Strassenseite

Die *Hauptfassade* war betont zweigeschossig gestaltet; ausgefachte Riegewände auf gemauertem Sockelgeschoss, aufgegliedert durch wenig hervortretende, leicht angewinkelte Lisenen, ohne Basis und Kapitell, mit durchgehendem Gurtgesimse.

Durch die harmonische Anordnung mehrerer Fassadenteile zueinander, beiderseits einer gedachten Mittelachse, wird ein spiegelgleiches Bild erzielt. Man beachte etwa die gerafften Dreiergruppierungen der oberen Sprossenfenster, die gekreuzten Riegel dazwischen, oder die unteren Triple-Rundbogenfenster in den Achsen.

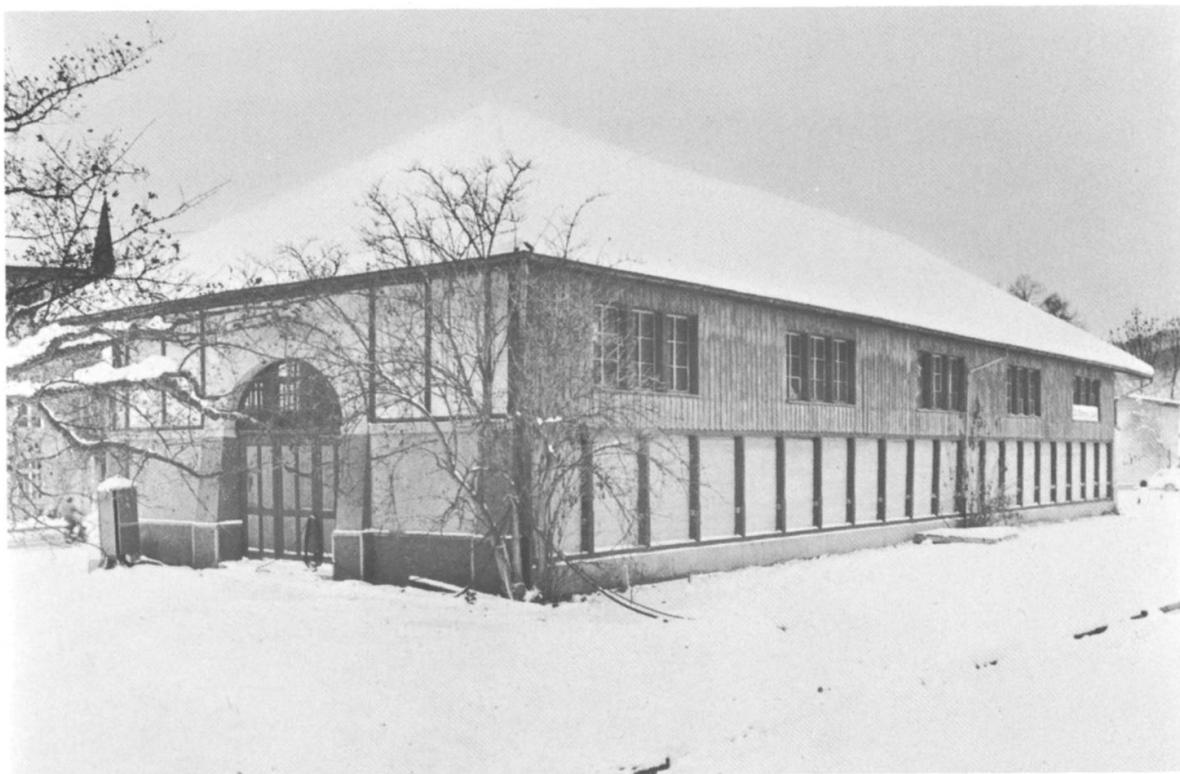
Die vorgegebene Zweigeschossigkeit der *Längsfassaden* erscheint volumetrisch, das heisst inbezug auf das räumliche Kontinuum, insofern unecht, als es sich um einen nach oben offenen Hallenraum mit seitlichen Galerien handelte. Die Relevanz der Etagenaufteilung kommt auf der Standseite zum Ausdruck, wo den Schiessöffnungen ein geschlossener Wandteil übergeordnet war. Allein durch diesen Kunstgriff war die Seite architektonisch gelöst, sonst wäre der Baukörper optisch auseinandergefallen.

Die durchgehend offene *Schiessfront* (der Vorteil des Ständerbaus wurde genutzt) war mit Panzerrolladen verschliessbar. Für je zwei Plätze konnte ein Laden betätigt werden. Es gab insgesamt zwanzig Schiessplätze, je vier zwischen den Ständern (Stützen). Jedem Liegeplatz war ein Warnerpult zugeordnet. Der Warner sass unmittelbar hinter dem Schützen. Das Warnerpodest (Holzboden) lag eine Stufe tiefer als die Liegestelle des Schützen. An der Rückwand befanden sich die offenen Schalter der Schiessekretäre, darüber die mit Holzgeländern bewehrten Galeriegeschosse.

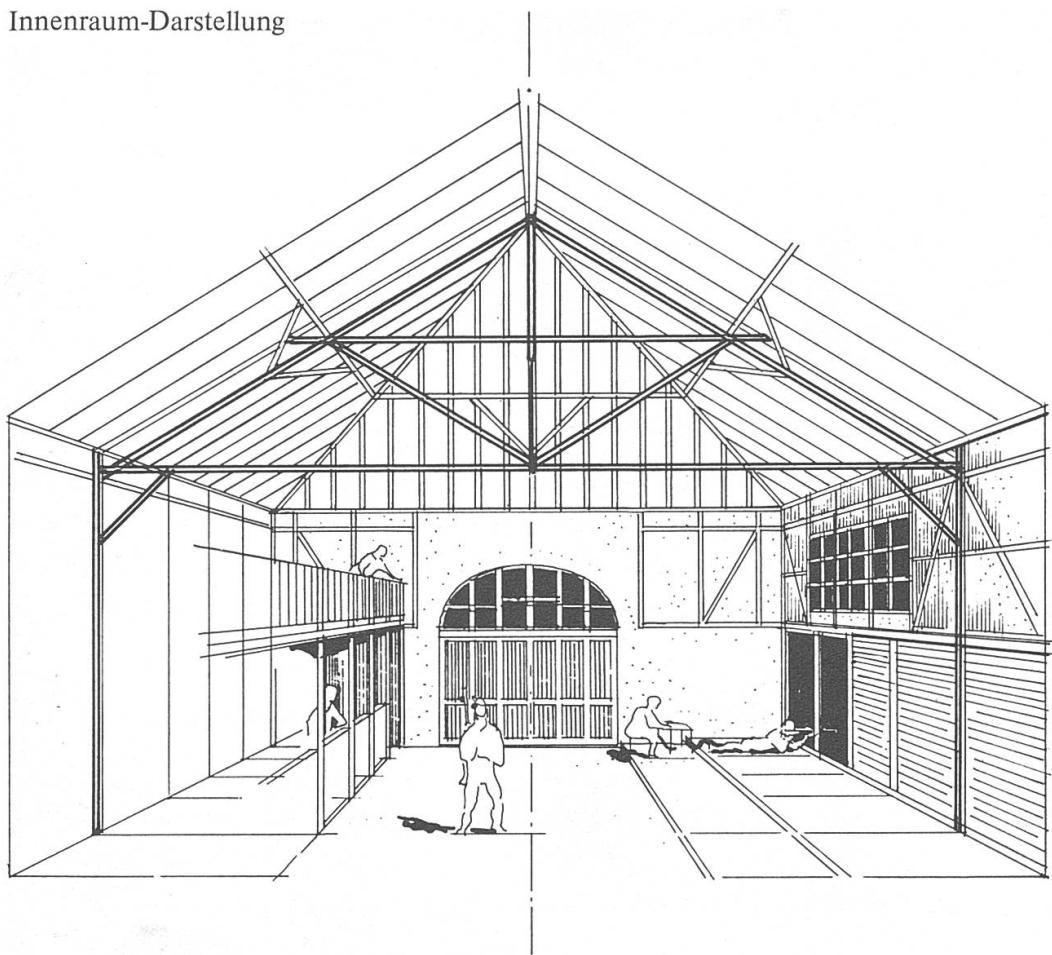
Innenraum-Darstellung

Die Raumausstattung war nüchtern, die Einbauten gezimmert, die Wände getüncht, der Hallenboden zementiert, die offene Dachkonstruktion gute

Zimmermannsarbeit, in eindrücklicher Weise den Raum beherrschend. Im letzten Jahrzehnt des 19. Jahrhunderts wurde die umwälzende Entwicklungswende in der Baukunst mit dem neuen Baustoff *Stahlbeton* eingeleitet. In Anwendung dessen hatte man hier die Umfassungswände betoniert und anstelle von Naturstein zementgegossene Formteile verwendet, was allerdings eine handwerklich-materielle Werteinbusse darstellte. Wendeltreppe und Panzerrolladen gehörten zu den ersten, für Bauzwecke hergestellten, industriellen Erzeugnissen. Seit 1850 kannte man die serienmässig vorfabrizierten Gusseisenteile und Tragwerke, z. B. Renaissancesäulen. Mit Hilfe der *Stahlkonstruktion*, die von England nach Frankreich kam, wurden technische Möglichkeiten entwickelt, die die Schwere und Massigkeit des Steinbaus überwunden haben. Mit dem Eiffelturm auf dem Gelände der Pariser Weltausstellung 1889 erreichte die Eisenarchitektur ihren Höhepunkt.
