Zeitschrift: Burgdorfer Jahrbuch
Herausgeber: Verein Burgdorfer Jahrbuch
Band: 51 (1984)

Artikel: Der ehemalige Schiessstand am Schützenweg in Burgdorf
Autor: Zuppinger, Paul
DOI: <https://doi.org/10.5169/seals-1076074>

Der ehemalige Schiessstand am Schützenweg in Burgdorf

Paul Zuppinger

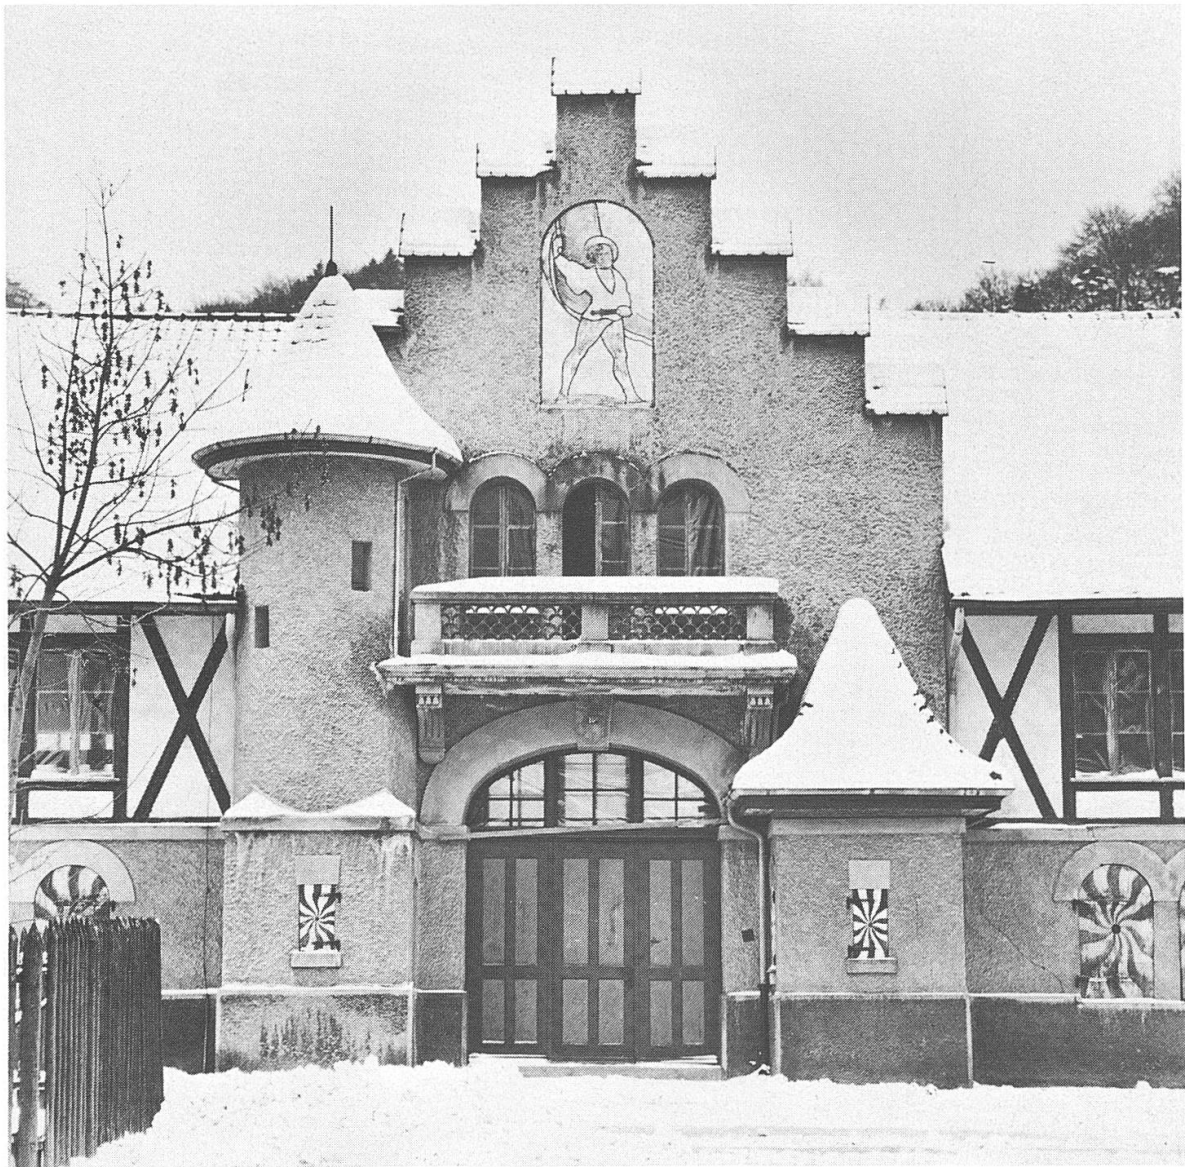
Eingangspartie

Im *Mittelfeld* präsentierte sich ein erhöhter Aufbau mit einer Vielfalt dichtgedrängter, architektonischer Elemente, ein Szenarium, das die Einmaligkeit des Baues ausmachte. Über dem axialen Hauptportal war eine Treppengiebelwand aufgebaut. Gleichmässig abgestufte Mauerzinnen waren, nach vorne abgedacht, mit roten Ziegeln eingedeckt. Die Giebelwand, an die sich der Kreuzfirst anschloss, diente gleichsam als Kulisse für die Vorbauten. Zwei Türmchen flankierten das Tor, zur Rechten ein eingeschossiger Geviertturm, zur Linken ein halbrunder Spitzhelm-Treppenturm mit der gusseisernen Wendeltreppe. Die Balkonplatte, die satt über dem Korbogen ausragte, ruhte auf zwei geschweiften Konsolen. Die Steinbrüstung war mit versetzt aufgereihten, roten Halbrundziegeln ornamental gestaltet. Hinter dem Balkon trat das dreifache Rundbogengewände der Fenster/Tür/Fenster-Gruppe in Erscheinung. Darüber war ein axiales *Wandbild* in das Giebeldreieck eingesetzt. Der Bildausschnitt war linear umrissen und oben in den Halbkreis gefasst, die Fensterform übernehmend.

Das *Fresko*, die Malerei auf frischem, noch feuchtem Kalkmörtel ausgeführt, war das Werk des Berner Kunstmalers *Ernst Linck* (1874–1935).

Bei Anlass der allgemeinen Renovation 1933 wurde das Fähnrichbild mit ölig-schreienden Farben restauriert. Maler war *Armin Bieber* (1892–1970), Bern. Um das Bild herum wurden die folgenden Jahreszahlen aufgemalt: links, auf halber Höhe, stand 1534 (Gründung der Schützengesellschaft Burgdorf), rechts, auf gleicher Höhe, stand 1907 (Baujahr des Schützenstandes), unter dem Bild, in der Mitte, stand 1933 (Renovation und Anbau des Feldschiesstandes).

Die unterschiedlich geformten Flankierungstürmchen stellten, wenn man von ihrer Basisgleichheit im Sockelbereich absieht, die einzige Asymmetrie am Bau dar.

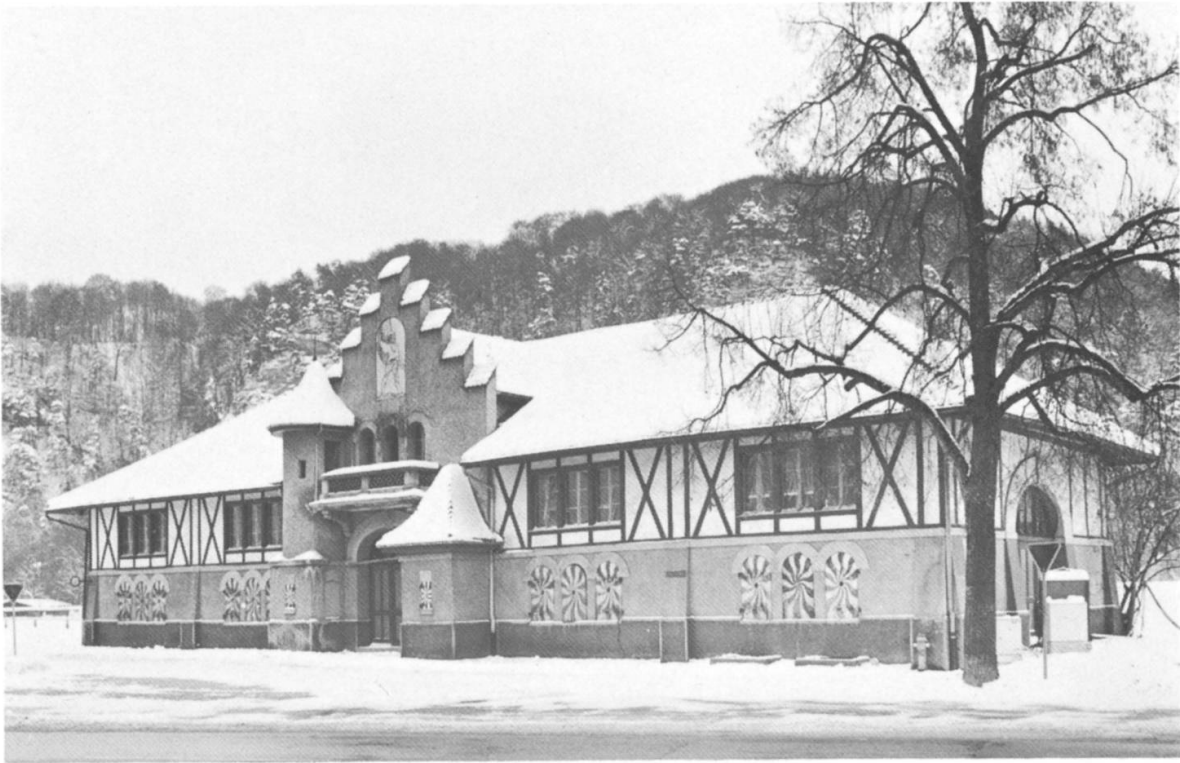
Strassenseite

Die *Hauptfassade* war betont zweigeschossig gestaltet; ausgefachte Riegwände auf gemauertem Sockelgeschoss, aufgegliedert durch wenig hervortretende, leicht angewinkelte Lisenen, ohne Basis und Kapitell, mit durchgehendem Gurtgesimse.

Durch die harmonische Anordnung mehrerer Fassadenteile zueinander, beiderseits einer gedachten Mittelachse, wird ein spiegelgleiches Bild erzielt. Man beachte etwa die gerafften Dreiergruppierungen der oberen Sprossenfenster, die gekreuzten Riegel dazwischen, oder die unteren Tripel-Rundbogenfenster in den Achsen.

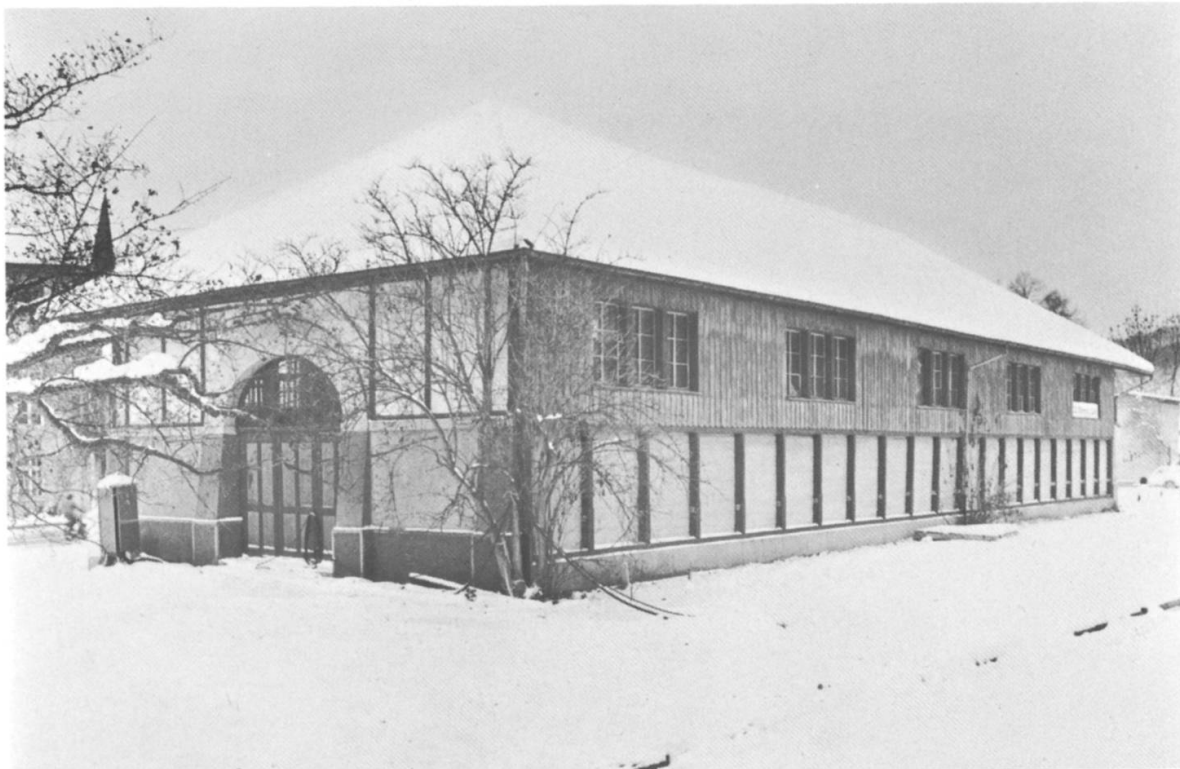
Die vorgegebene Zweigeschossigkeit der *Längsfassaden* erscheint volumetrisch, das heisst inbezug auf das räumliche Kontinuum, insofern unecht, als es sich um einen nach oben offenen Hallenraum mit seitlichen Galerien handelte. Die Relevanz der Etagenaufteilung kommt auf der Standseite zum Ausdruck, wo den Schiessöffnungen ein geschlossener Wandteil übergeordnet war. Allein durch diesen Kunstgriff war die Seite architektonisch gelöst, sonst wäre der Baukörper optisch auseinandergefallen.

Die durchgehend offene *Schiessfront* (der Vorteil des Ständerbaus wurde genutzt) war mit Panzerrolladen verschliessbar. Für je zwei Plätze konnte ein Laden betätigt werden. Es gab insgesamt zwanzig Schiessplätze, je vier zwischen den Ständern (Stützen). Jedem Liegeplatz war ein Warnerpult zugeordnet. Der Warner sass unmittelbar hinter dem Schützen. Das Warnerpodest (Holzboden) lag eine Stufe tiefer als die Liegestelle des Schützen. An der Rückwand befanden sich die offenen Schalter der Schiessekretäre, darüber die mit Holzgeländern bewehrten Galeriegeschosse.
