**Artikel:** Das Truberhaus in Burgdorf : eine monumentenarchäologische

# Das Truberhaus in Burgdorf

# Eine monumentenarchäologische Untersuchung

Hans-Peter Ryser

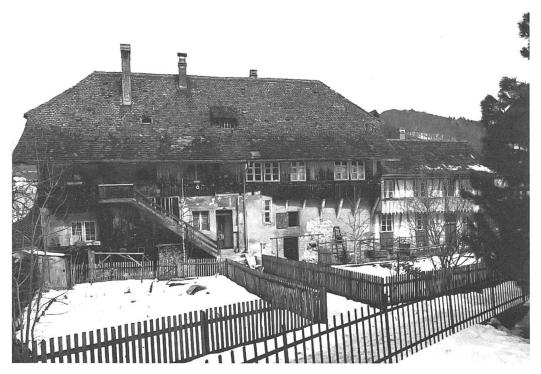
1 Das Truberhaus und das ostseitig angebaute Haus Nr. 4, unmittelbar vor dem Umbau, 1986.

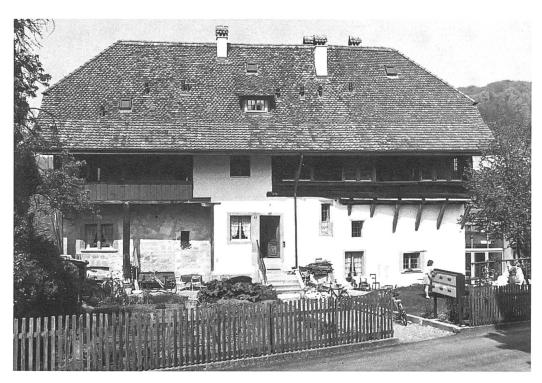
2 Das Truberhaus nach dem Umbau, 1989.

Zu Beginn des 20. Jahrhunderts wurden die hölzernen Fassadenteile mit einer einheitlichen Krallentäferverkleidung versehen. Die anstehende Renovation bedeutete demnach eine Art sanfte Purifizierung. Wenn das Gebäude schliesslich nicht in den Zustand einer Jahrhunderte zurückliegenden Epoche zurückgeführt werden konnte und wollte, so gelang es doch, dem Truberhaus einen Teil seiner ausserordentlichen geschichtlichen und architektonischen Bedeutung zurückzugeben (Abb. 2).

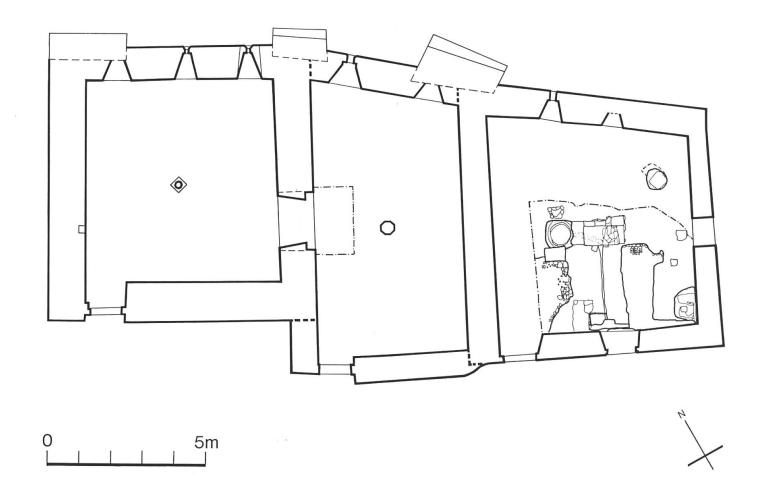
5 a Grundriss Kellergeschoss 1:150.

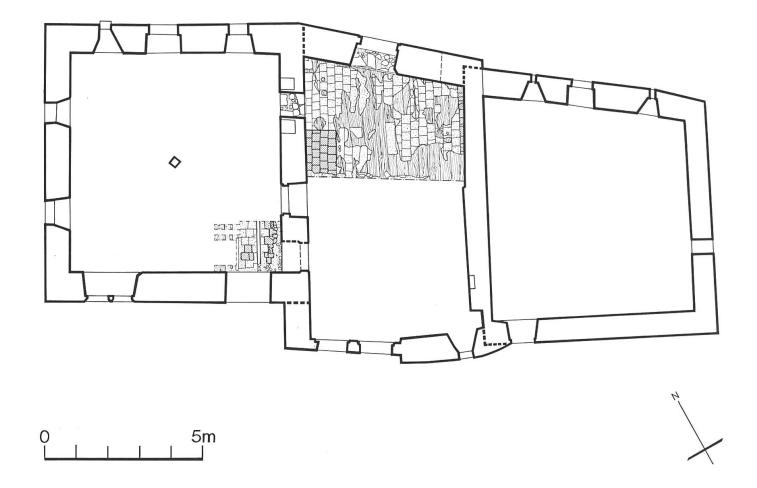
5b Grundriss Erdgeschoss 1:150.

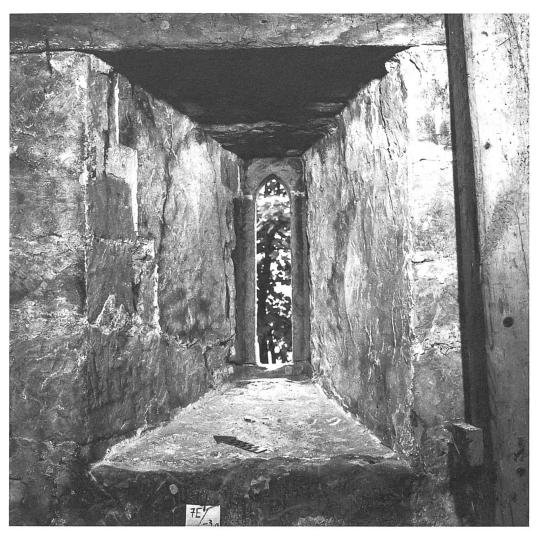
7 Keller A, Nordwand, mittleres Fenster. Ursprünglicher Mauerverband an der linken Leibung teilweise freigelegt.

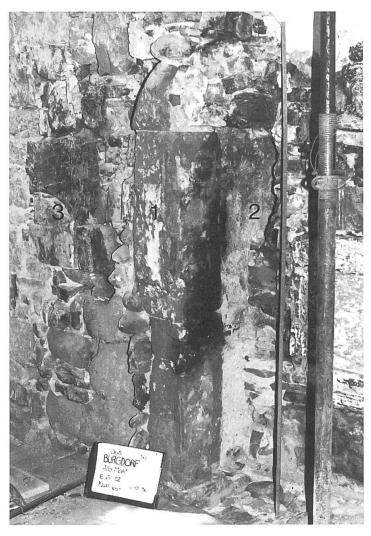
8 Parterre, Ostwand von Teil A, ehemaliger Hauszugang: 1 Türpfosten, 2 Leibung, 3 jüngere Mauerteile.

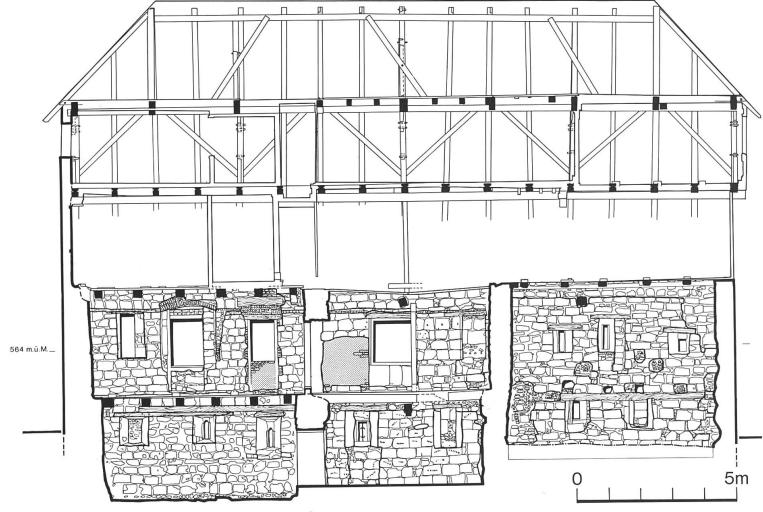
9 Längsschnitt mit steingerechter Ansicht der Nordmauern 1:150.

In der Nordmauer (Abb. 9) des Kellergeschosses befinden sich drei *ursprüngliche Wandöffnungen*. Die mittlere, eine schartenartige Nische mit einer Spitzbogenluzide, ist unbeeinträchtigt erhalten geblieben (Abb. 7). Die westlich davon gelegene Öffnung desselben Typs ist hälftig in einem neuzeitlichen Strebepfeiler aufgegangen. Bei der östlichen Maueröffnung handelt es sich um eine Türe, die in einer später erfolgten Phase durch die Einmauerung einer dem mittleren Fenster angeglichenen Luzide stark verkleinert wurde. Der Rundbogen an der Aussenseite ist intakt geblieben, die eichenen Sturzhölzer im Innern waren noch fragmentarisch festzustellen. Aussen und innen sind zu beiden Seiten der Türschwelle Aussparungen der Konsolbalken zu erkennen.

In der Nordwand (Abb. 9) sind vier in Form und Ausmassen ähnliche, originale Maueröffnungen zu finden, je zwei in der oberen und unteren Etage. Die inneren Masse der sich nach aussen verjüngenden, hochrechteckigen Nischen betragen durchschnittlich 70×60 cm, die äusseren 60×20 cm. Drei der vier Öffnungen sind durch jüngere Baumassnahmen beeinträchtigt worden. Die Lichtschlitze besitzen separate, aus mehreren Hölzern bestehende Stürze. Bei den beiden unteren Öffnungen wird das innerste Sturzholz durch den durchlaufenden Streifbalken ersetzt.

gleichend, auf der Westseite um einen Meter breiter ist als auf der Ostseite. Der Aufbau des Pfetten-Sparrendaches ist sehr regelmässig (Abb. 9, 14). Fünf trapezförmige Binder teilen den Dachstuhl der Länge nach in vier gleiche Joche, die ihrerseits durch je zwei Leer- und dazwischenliegende Kehlbalkengesperre in vier Zwischenräume geteilt sind. Die Binderkonstruktionen bestehen aus den liegenden Stuhlsäulen, die zusammen mit den Sparren durch überblattete Kopfhölzer mit dem Kehlgebälk versteift sind. Die Binder tragen die beiden Mittelpfetten und ein Mittellängsrähm, das seinerseits die fünf Firstpfosten und damit die Firstpfette stützt. Die Sparren sind am First untereinander und am Dachfuss mit den durchgehenden Ankerbalken verblattet (Abb. 14). Für Festigkeit in der Längsrichtung sorgen einerseits die Streben, die das Mittellängsrähm über die Firstpfosten mit der Firstpfette verbinden, andererseits die Windrispen, die zu zweit pro Joch den Fuss der Binder mit der Mittelpfette verstreben. Aufschieblinge, die mit den Sparren und mit den Ankerbalken verblattet sind, sorgen für den Knick im Dach und für die breite Untersicht. Die aus der Bauzeit stammenden Dachlatten mit dem ungewöhnlichen Querschnitt von 8×4 cm waren grösstenteils noch erhalten und trugen in einem Abstand von nur 10 cm die Biberschwanzziegel.

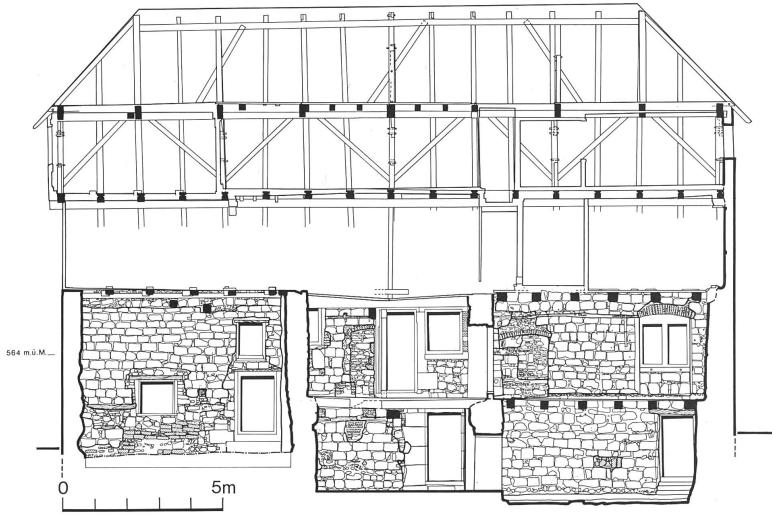
10 Längsschnitt mit steingerechter Ansicht der Südmauer 1:150.

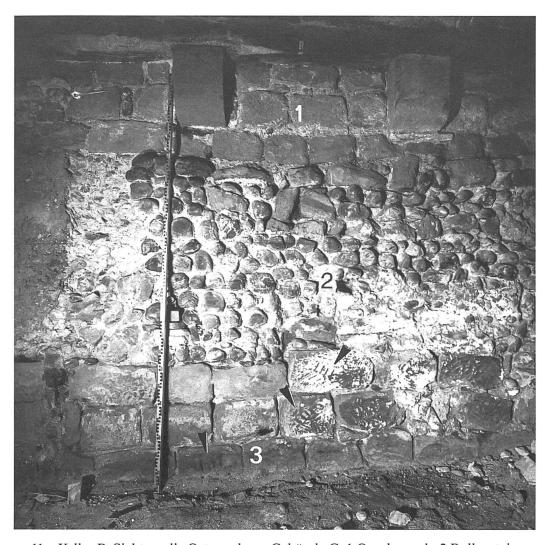
11 Keller B, Sicht an die Ostwand von Gebäude C: 1 Quaderwerk; 2 Bollensteinfundament; 3 Unterfangung mit Quadern, gut erkennbare Versetzmarken (Pfeile).

sind an vielen Quadern der Nordmauer Versetzmarken zu erkennen: Reihen von zwei bis sieben Schlägen mit der Spitze<sup>16</sup> (Abb. 11).

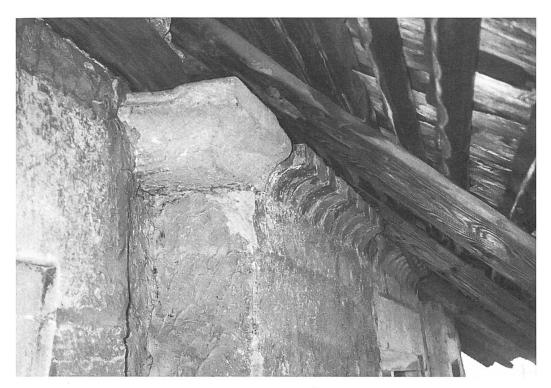
12 Nordmauer, Kranzgesims im Bereich des Übergangs zum Hausteil C (links), Eckstück aus Sandstein.

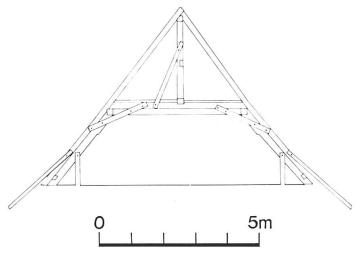
14 Querschnitt durch den Dachstuhl.

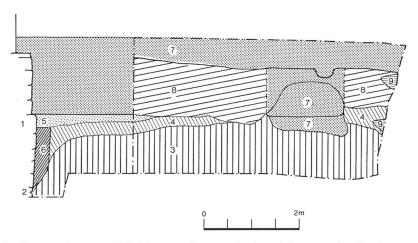
16 Baugrubenprofil Richtung Osten mit Anschluss an die Stadtmauer:
1 Stadtmauer, 2 Fundament, 3 Moräne, 4 umgeschichtetes Moränematerial,
5 Auffüllschicht, 6 Hinterfüllung, 7 jüngere Störungen und Auffüllschichten,
8 Auffüllschichten mit Einschlüssen; 1:100.

chenresten, Ofenkachel-, Backstein- und Keramikfragmenten, Kohlestücken und geschmolzenen Metallteilen deuten auf Abbruchmaterial, das allerdings umgelagert worden sein muss, da eine gleichmässige Verteilung der Einschlüsse festzustellen ist. In der Nordostecke der Baugrube konnte mit dem untersten Teil der Stadtmauer der Anschluss der Schichten an das Fundament beobachtet werden: Auf einem Vor-Fundament von mindestens zwei Lagen Bollensteinen sind bis zu einem ersten Mauerrücksprung fünf Lagen (1,5 m) grob zugehauener Sandsteinquader gemauert worden. Eine Schichtgrenze, die parallel dazu verläuft und unten an die Fundamente hineinzieht, zeigt, dass dieser unterste Mauerteil frei aufgemauert und danach mit sandigem Material hinterfüllt wurde (Abb. 16).

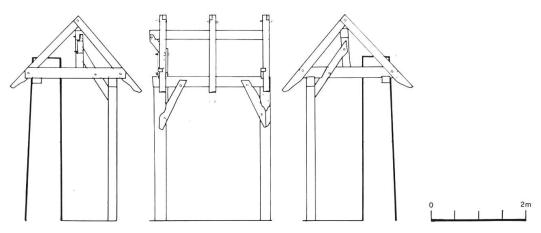
17 Wehrgangrest, Süd- und Ostansicht mit Schnitt durch die Stadtmauer, 1:100.

In der Nordostecke des Grundstücks steht der Rest eines Wehrgangs (Abb. 17). Die *Holzkonstruktion* besteht aus einem kleinen Pfetten-Sparrendach, das einerseits auf der Stadtmauer, andererseits auf zwei vorgelagerten Pfosten liegt.<sup>32</sup> Jeweils das zweite Sparrenpaar ist mit einem Bundbalken verbunden. Die Pfosten sind über Kopfhölzer mit der Fusspfette verschränkt. Sperrafen versteifen die tragenden Ständer über die Bundbalken mit den Firstpfosten. Ein kleiner Bug verbindet das Ostende des Firsts mit dem Firstpfosten. Alle Hölzer sind durch

Verblatten aneinandergefügt worden. Die beiden Ständer sind offensichtlich neueren Datums.

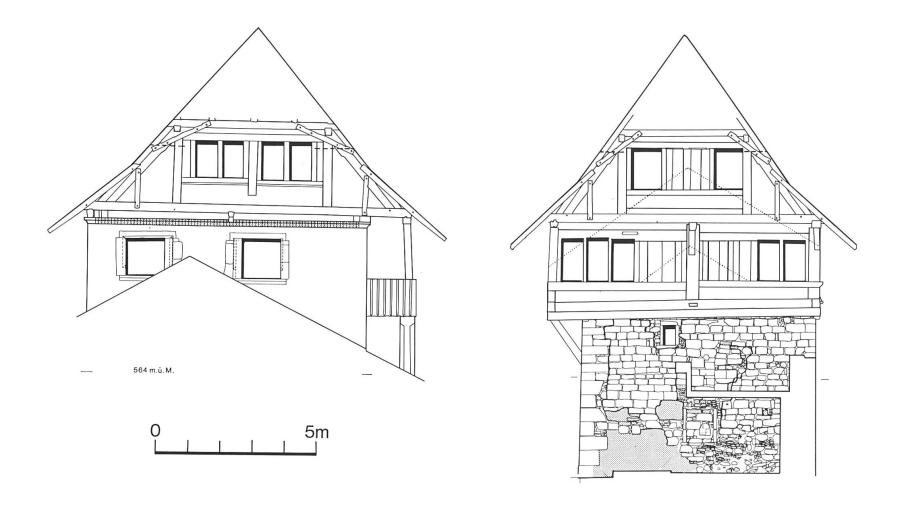
21 a Westfassade.

21 b Ostfassade.
