**Artikel:** Das Truberhaus in Burgdorf : eine monumentenarchäologische Untersuchung  
**Autor:** Ryser, Hans-Peter  
**DOI:** <https://doi.org/10.5169/seals-1076001>

# Das Truberhaus in Burgdorf

Eine monumentenarchäologische Untersuchung

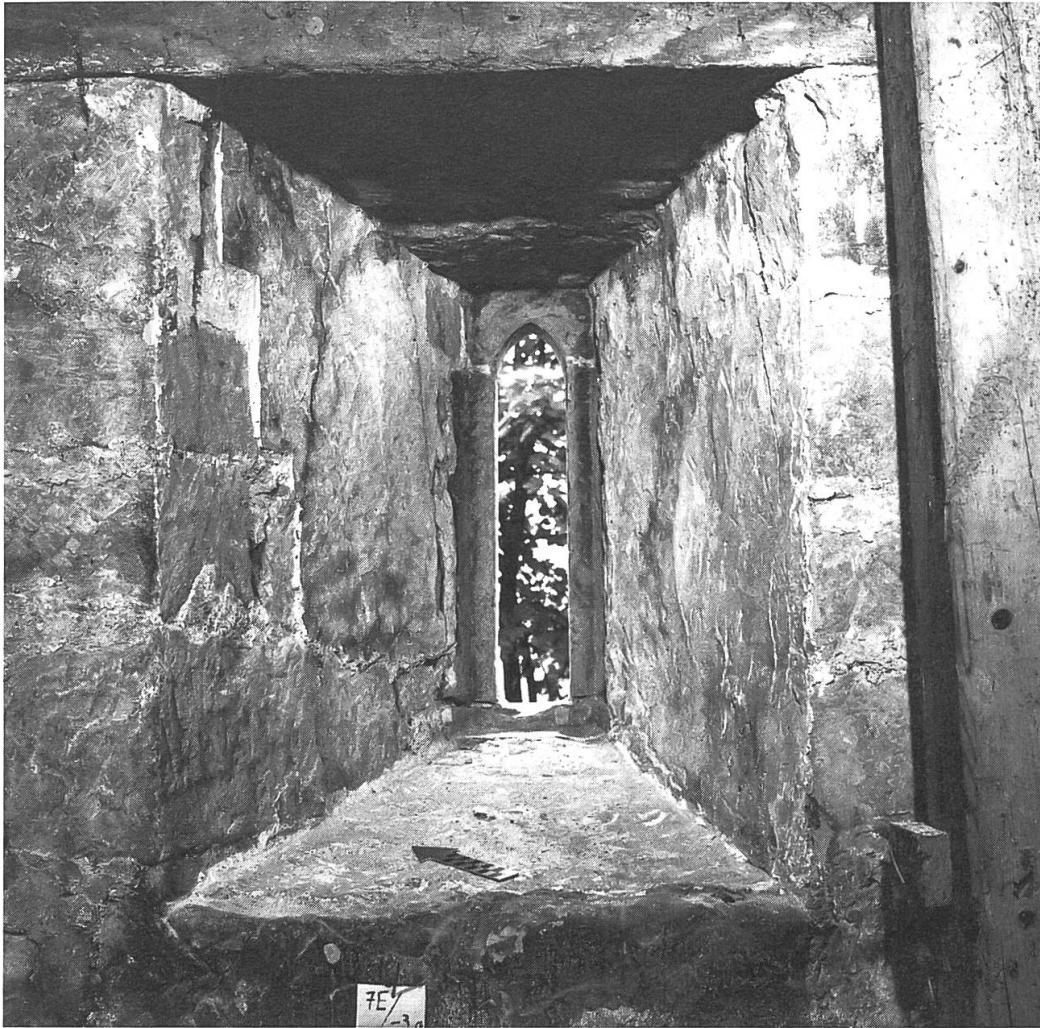
7 Keller A, Nordwand, mittleres Fenster. Ursprünglicher Mauerverband an der linken Leibung teilweise freigelegt.

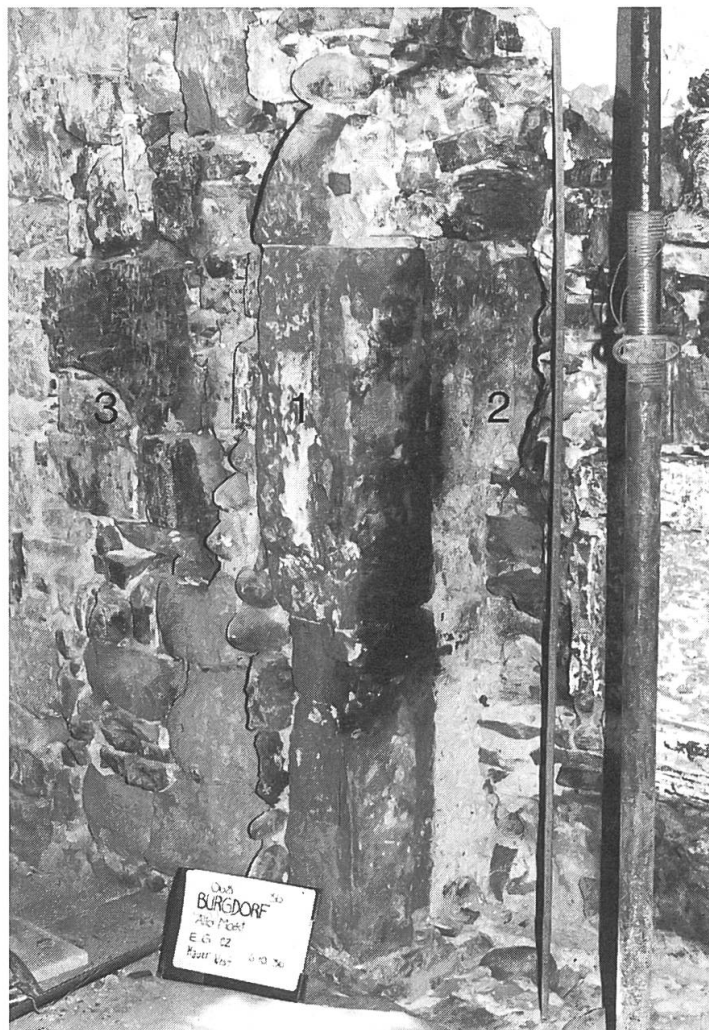
8 Parterre, Ostwand von Teil A, ehemaliger Hauszugang:  
1 Türpfosten, 2 Leibung, 3 jüngere Mauerteile.

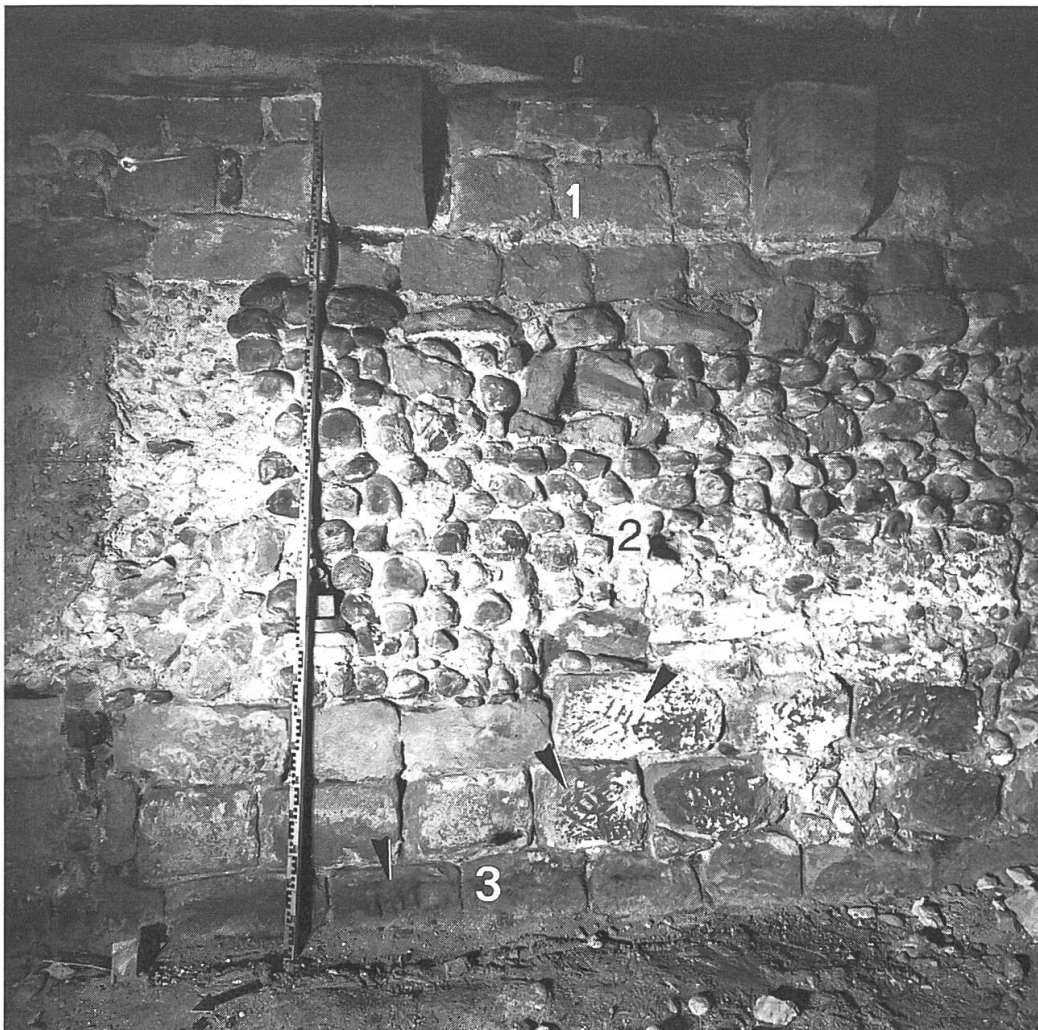
11 Keller B, Sicht an die Ostwand von Gebäude C: 1 Quaderwerk; 2 Bollensteinfundament; 3 Unterfangung mit Quadern, gut erkennbare Versetzmarken (Pfeile).

sind an vielen Quadern der Nordmauer Versetzmarken zu erkennen: Reihen von zwei bis sieben Schlägen mit der Spitze<sup>16</sup> (Abb. 11).

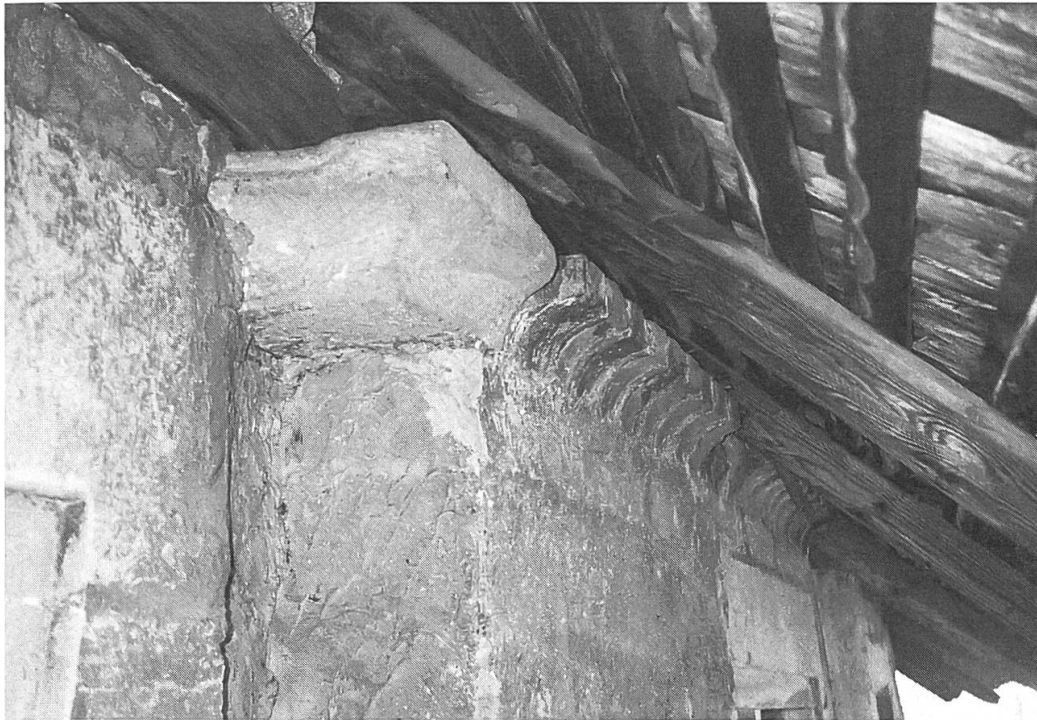
12 Nordmauer, Kranzgesims im Bereich des Übergangs zum Hausteil C (links), Eckstück aus Sandstein.
