**Artikel:** Zum Abschluss der Umbau- und Restaurierungsarbeiten am Stadthaus

# Zum Abschluss der Umbau- und Restaurierungsarbeiten am Stadthaus Burgdorf 1998

Jürg Schweizer (Denkmalpflege) und Armand Baeriswyl (Archäologie)

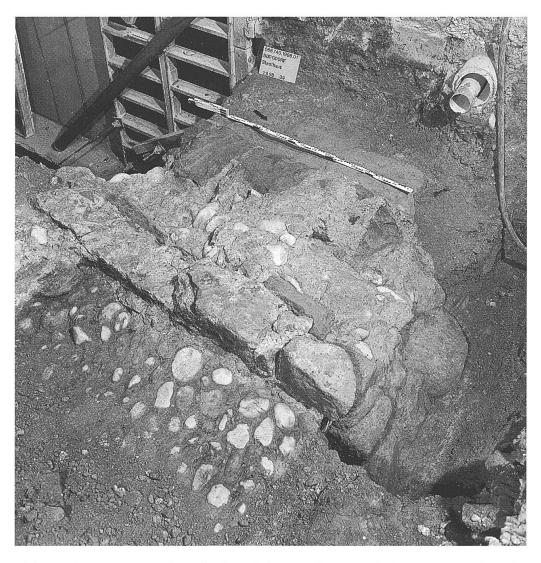
Im Keller des Stadthauses kam nun bei den Umbauten das im Lichten 5 m breite Kellergeschoss des mittelalterlichen Rathauses zum Vorschein. Westseitig fand sich die massive Brandmauer zwischen Rathaus und dem damaligen «Weissen Kreuz», während in der heutigen Ostfassade gegen die Hohengasse hin Reste der älteren Ostmauer vermauert waren. Die fast 1,5 m starken Mauern waren mit Sandsteinquadern gefügt, Hinweis darauf, dass das Rathaus mehrgeschossig war (Abb. 4). Ausserdem kann man davon ausgehen, dass der mittelalterliche Ratskeller mit einem Tonnengewölbe versehen war. Dazu passen auch die Reste einer sorgfältigen Bollensteinpflästerung.

Abb. 4 Die Westmauer des mittelalterlichen Rathauses mit der anstossenden Kieselpflästerung des Kellerbodens (Blick nach Südwesten)

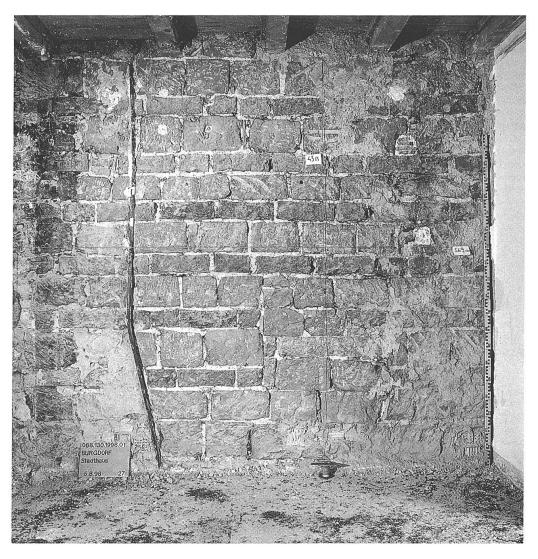
Weitere Befunde für die Zeit vor 1745 traten auch an der Brandmauer zum Nachbarhaus Kirchbühl 4 zutage (Abb. 5). Es zeigte sich, dass dieses Gebäude und das «Weisse Kreuz» im 15. oder 16. Jahrhundert gemeinsam neu erbaut worden waren. Beide Häuser nahmen die gesamte Tiefe zwischen der Strasse und der nordseitigen Stadtmauer ein und hatten mindestens drei Obergeschosse. Im ersten Obergeschoss des «Weissen Kreuzes» gab es um 1600 einen rückwärtigen Raum, der mit schwarzer Dekormalerei auf weissem Untergrund geschmückt war.

Abb. 5 Ein Ausschnitt der spätmittelalterlichen Brandmauer zu Kirchbühl 4. Sie besteht aus sorgfältig gefügten Lagen, bei denen Sandsteinquader und Backsteine abwechseln (Blick nach Westen)

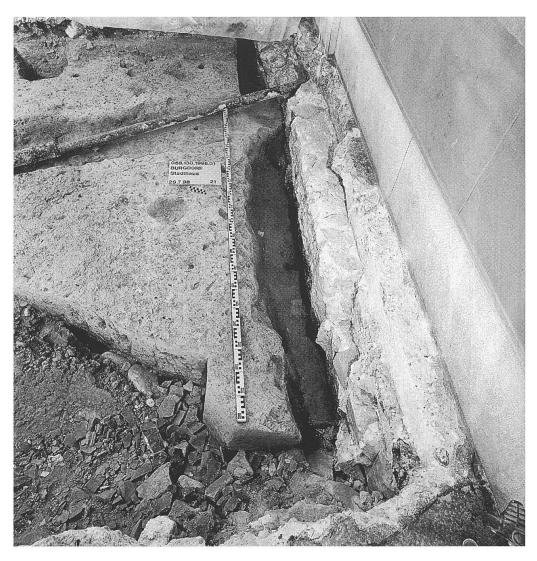
Dort fand sich eine rechteckige Grube im sandigen Untergrund, die mit ihrer Schmalseite auf das Kirchbühl hin ausgerichtet war (Abb. 6). Die Grube mass über 4,8 m in der Länge und mehr als 2,2 m in der Breite. Sie war gegenüber der damaligen Geländeoberfläche am Kirchbühl rund 60 cm eingetieft, und ihre Ränder dürften mit Flechtwerk verkleidet gewesen sein, welches mittels Holzpföstchen fixiert war.

Abb. 6 Der gewachsene Boden mit dem Südrand und der Südwestecke der Grube, darüber die Erdgeschossmauer des heutigen Stadthauses (Blick nach Westen)

Wie ist diese Grube zu interpretieren und wie alt ist sie? Es dürfte sich dabei um einen sogenannten Erdkeller handeln, eine über eine Falltüre im Holzfussboden zu erreichende Vorratsgrube unter einem Holzhaus. Die Funde, welche zum Vorschein kamen, datieren alle ins frühe 13. Jahrhundert und C14-Holzkohleproben sind noch älter.

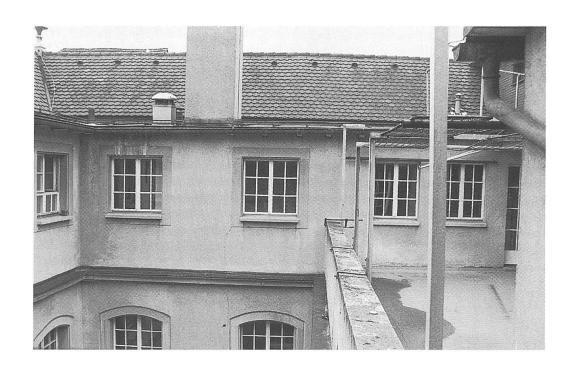
Abb. 7a/7b Stadthaus, 3. Obergeschoss/Dachgeschoss: Blick gegen Süden im Zustand Juli 1998 und Juli 1999 mit dem neuen Korridorsystem für die Gästezimmer im Dachstock

- 2. Konsequenterweise wurde dieses Prinzip auch im Dachstuhl durchgezogen, der für die benötigte Zahl Gästezimmer umzubauen war. Nach der Entfernung der Einbauten und der Aufstockung der Hoffassaden von 1950/52 zeigte sich, dass vom robusten Werk Johann Jakob von Ergeuws von 1747 nur noch mitgenommene Teile übrig waren: 1950/52 hatte man nicht nur den Dachstuhl über dem Westflügel<sup>7</sup> völlig abgebrochen und mehrere Binder der drei anderen Flügel entfernt, sondern man hatte die Bundbalken und die Windverbände vollständig, die Schwellen grösstenteils abgesägt. Der Rest des alten Stuhles, insgesamt noch sieben Binder, steht seither auf einer Betonplatte. Das Durchziehen der vier Flügel des Korridors nötigte nun zu weiteren Eingriffen in dieses Fragment, indem die noch vorhandenen Stuhlsäulen um Gangbreite zurückzuschneiden und abzufangen waren. Die Architekten haben richtigerweise diesen Eingriff im Bau ablesbar und verständlich gemacht. Die erhaltenen Teile des Stuhls wurden sorgfältig konserviert (Abb. 7a/7b).

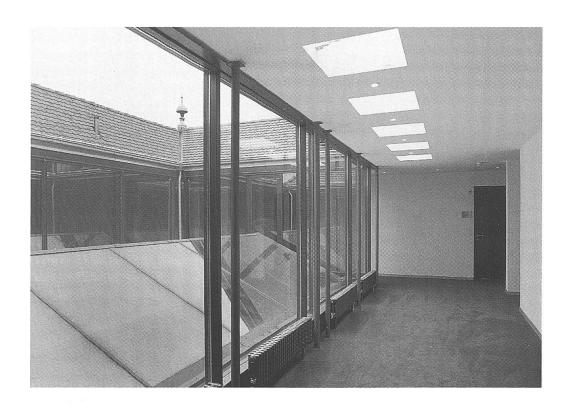
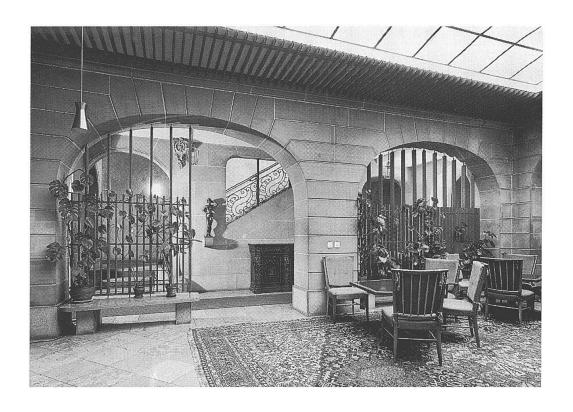
Abb. 8a/8b Stadthaus, Erdgeschosshalle im 1951/52 geschaffenen Zustand (Aufnahme 1971) und im Zustand Juli 1999, nach der Wiederfreilegung

- 3. Die Logik des geschilderten Konzeptes erforderte zwingend, den Hofraum als Ganzes wieder erlebbar zu machen. Der 1750 offen der Witterung ausgesetzte Hof bot früh Probleme, schon 1763 musste er mit Sandstein-, 1797 teilweise und 1815 vollständig mit Kalksteinplatten neu belegt werden. 1880 schloss man ihn auf Höhe des Kranzgesimses mit einem Glasdach ab. Diese gute Idee sie berücksichtigte den Hof als Raumeinheit war 1950/52 leider aufgegeben worden. Für die sogenannte «Halle» wurden die Arkaden von den darüber liegenden Geschossen mittels Tonnendach getrennt und der Hof damit seiner räumlichen Wirkung beraubt; die hässlich aufgestockten Hoffassaden darüber wurden wieder bewittert. Es ist zweifellos eine der Hauptleistungen der Bauphase 1998, diesen stark beeinträchtigenden Eingriff von 1950 rückgängig gemacht zu haben (Abb. 8a/8b). Störend war nicht nur die Zerschneidung der Fassaden und Proportionen, sondern

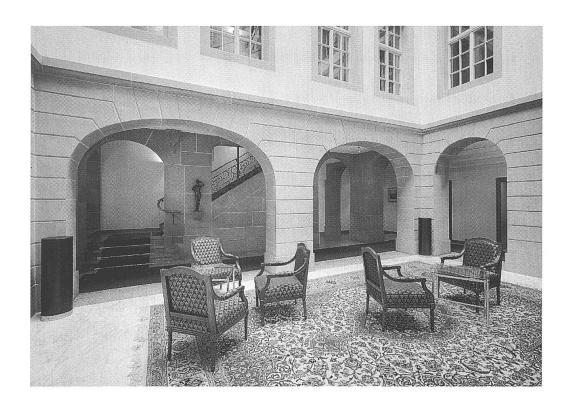
ebenso die Wirkung des aufgestockten verbleibenden «Lichtschachtes» mit der Aufsicht auf das Glasdach (Abb. 9a/9b). Eine böse Überraschung war, dass das «leichte» Glasdach von 1950/52 auf einem dem barocken Gurtgesims aufgegossenen massiven Betonkranz von gut 1 m Ausladung aufruhte. Auch hier: Für Jahrhunderte und (fast) irreversibel gebaut – entsprechend mühsam war der Abbruch. Ein neues, gut gestaltetes Metall-/Glasdach über dem Kranzgesims hat dem Hof seinen Raumeindruck zurückgegeben, gleichzeitig die modernen Korridorfassaden des Dachgeschosses von den barocken Hoffronten getrennt. Der zurückgewonnene Arkadenhof ist zum eigentlichen lichtdurchfluteten Markenzeichen des Stadthauses und zum Orientierungsraum seiner Benutzer geworden. Freilich liessen sich wegen Anordnung massivster Träger von 1950 nicht sämtliche zum Teil vermauerten Arkaden wieder vollständig öffnen.

Abb. 9a/9b Stadthaus, Hof, Blick gegen Norden, Zustand Juli 1998 und Juli 1999 nach der Wiederfreilegung und Restaurierung der Hoffassaden

4. Die Hoffreilegung erheischte auch eine umfassende Restaurierung der Hoffassaden, die sich in einem schlechten baulichen Zustand befanden und die 1950/52 lieblos mit aufgesetzten Bankplatten, viel zu dickem

Zementputz saniert und mit einer massiven Aufstockung verunstaltet worden waren. Die Entfernung von vielen Zutaten im Erdgeschoss und der Bankplatten sowie die Instandstellung der Sandsteingliederungen und der neue, mit den Fenstergewänden bündige Putz haben die Schönheit des Hofes, der in starkem Zenitallicht jedermann ständig präsent ist, wiederhergestellt.

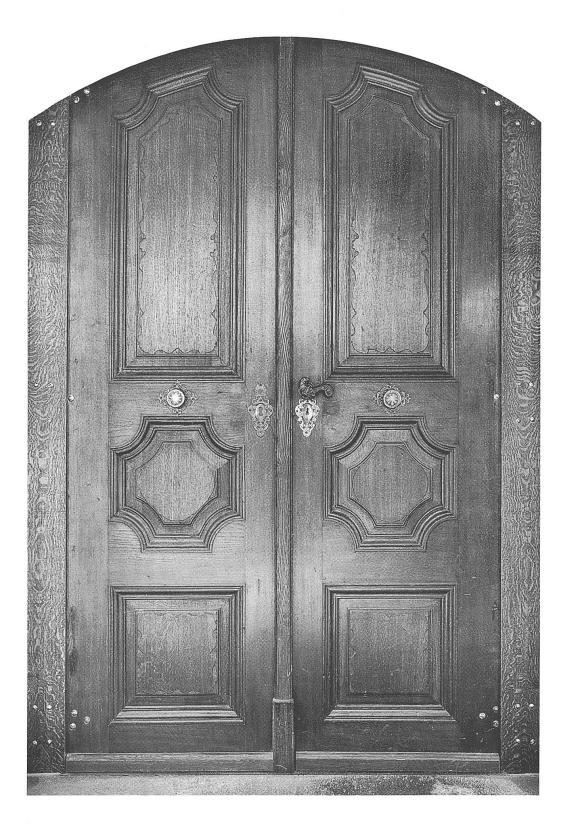
Abb. 10 Stadthaus, eichene Haustüre von Johann Wilhelm Klinger, 1742/45, Übergang Régence-Louis XV. 1950 entfernt, im Schlossmuseum deponiert und 1999 in die (1951/52 veränderten) Portalgewände wieder eingesetzt

- 7. Zu den wenigen geretteten Schreinerarbeiten des barocken Rathauses gehört die alte zweiflügelige Haustüre, eine schöne Régencearbeit von Tischmacher Johann Wilhelm Klinger. Die Tür war 1950 im Schlossmuseum deponiert worden, von wo sie, auf Anregung der Denkmalpflege, in die Stadthauslaube zurückkehren durfte<sup>8</sup> (Abb. 10 und 11). Soweit Fenster erneuert werden mussten, wurde darauf geachtet, die 1950 aufgegebene alte Sprossenteilung wiederherzustellen, eine für die Wirkung der Fassaden wesentliche Massnahme. Es wird Aufgabe einer späteren Erneuerung sein, die verbleibenden Fenster von 1950/52, wenn ihr Zustand es nötig macht, zu ersetzen, auch jene im Hof.

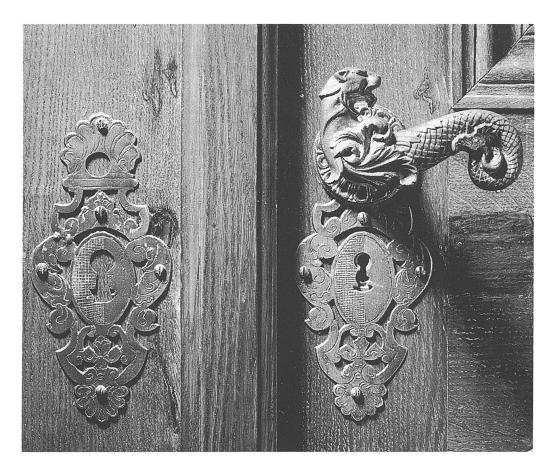
Abb. 11 Stadthaus, Haustüre von 1742/45, Beschläge wohl von Schlosser Johann Jakob Schnell. Der Funktion als Rathaus entsprechend tragen selbst die Schlüsselschildchen das Stadtwappen. Türdrücker Gusseisen, wohl um 1870

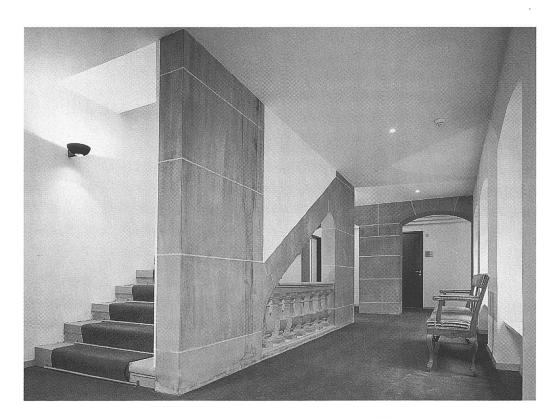
Abb. 12 Stadthaus, 2. Obergeschoss, Treppenpodest und freigelegter Treppenlauf zum Dachgeschoss, Zustand Juli 1999

- 8. Schwierigkeiten bot die Erschliessung des Dachstocks. Zwar ist er durch die Ratstreppe in ganzer Breite erschlossen; es ist der einzige Treppenlauf, der 1950/52 nicht in Kalkstein mit veränderten Profilen ersetzt, sondern damals verbaut worden war. Wie sich nach der Freilegung zeigte, ist er als Sandsteintreppe in der Originalsubstanz erhalten, hat aber 1950/52 grösstenteils sein schönes Ballenprofil eingebüsst (Abb. 12). Als Fluchtweg musste die von Architekt Bechstein neu gebaute Servicetreppe dienen, die als Ersatz der alten (1950 abgebrochenen) Wirtstreppe im Unterschied zu ihrer Vorgängerin direkt längs der Ostfassade angeordnet ist. Sie benötigte nun eine spezielle Lukarne in unkonventionellen Formen an einer heiklen, aber wenig einsehbaren Stelle.
