<b>Zeitschrift:</b>	Burgdorfer Jahrbuch
<b>Herausgeber:</b>	Verein Burgdorfer Jahrbuch
<b>Band:</b>	67 (2000)
<b>Artikel:</b>	Zum Abschluss der Umbau- und Restaurierungsarbeiten am Stadthaus Burgdorf 1998
<b>Autor:</b>	Schweizer, Jürg / Baeriswyl, Armand
<b>DOI:</b>	<a href="https://doi.org/10.5169/seals-1075777">https://doi.org/10.5169/seals-1075777</a>

# Zum Abschluss der Umbau- und Restaurierungsarbeiten am Stadthaus Burgdorf 1998

Jürg Schweizer (Denkmalpflege) und Armand Baeriswyl (Archäologie)

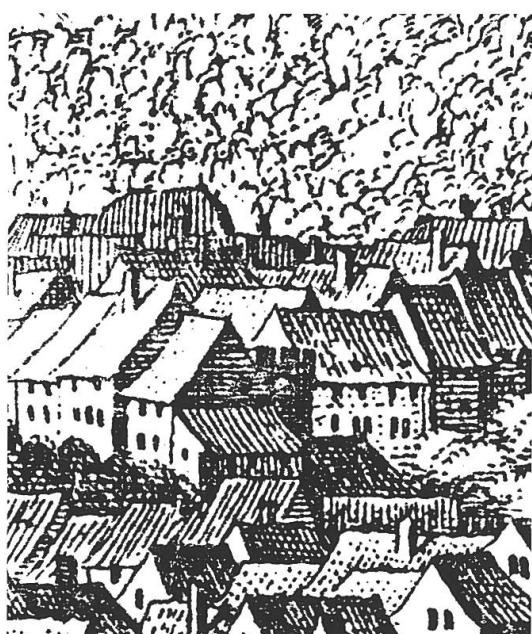
Abb. 1

Johann Grimm, Stadtansicht von Norden, um 1710–15 (Schlossmuseum Burgdorf), Ausschnitt. In Bildmitte das alte Rathaus unter einseitigem Walmdach mit gotischen Reihenfenstern. Rechts anschliessend das Doppelhaus des «Weissen Kreuzes»

Das Mittel- und Westdrittels des heutigen Gebäudes, zwei spätmittelalterliche Häuser, bildeten zusammen den seit dem 16. Jahrhundert erwähnten Gasthof zum Weissen Kreuz (Abb. 1, 2). Zweifellos im Hinblick auf einen gesamthaften Neubau des Rathauses erwarb die Stadt 1701 das Doppelhaus des Kreuzes, liess wohl auch bereits Pläne (Abb. 3) für den Neubau erstellen, doch verhinderten die nachfolgenden «Katastrophen»-Jahrzehnte eine Realisierung: Es sei bloss an den Schmiedengassbrand 1706, den Brand der Unterstadt 1715 und verschiedene Emmentalschwemmungen erinnert. Diese älteren Bauten traten in Resten 1998 zum Vorschein.

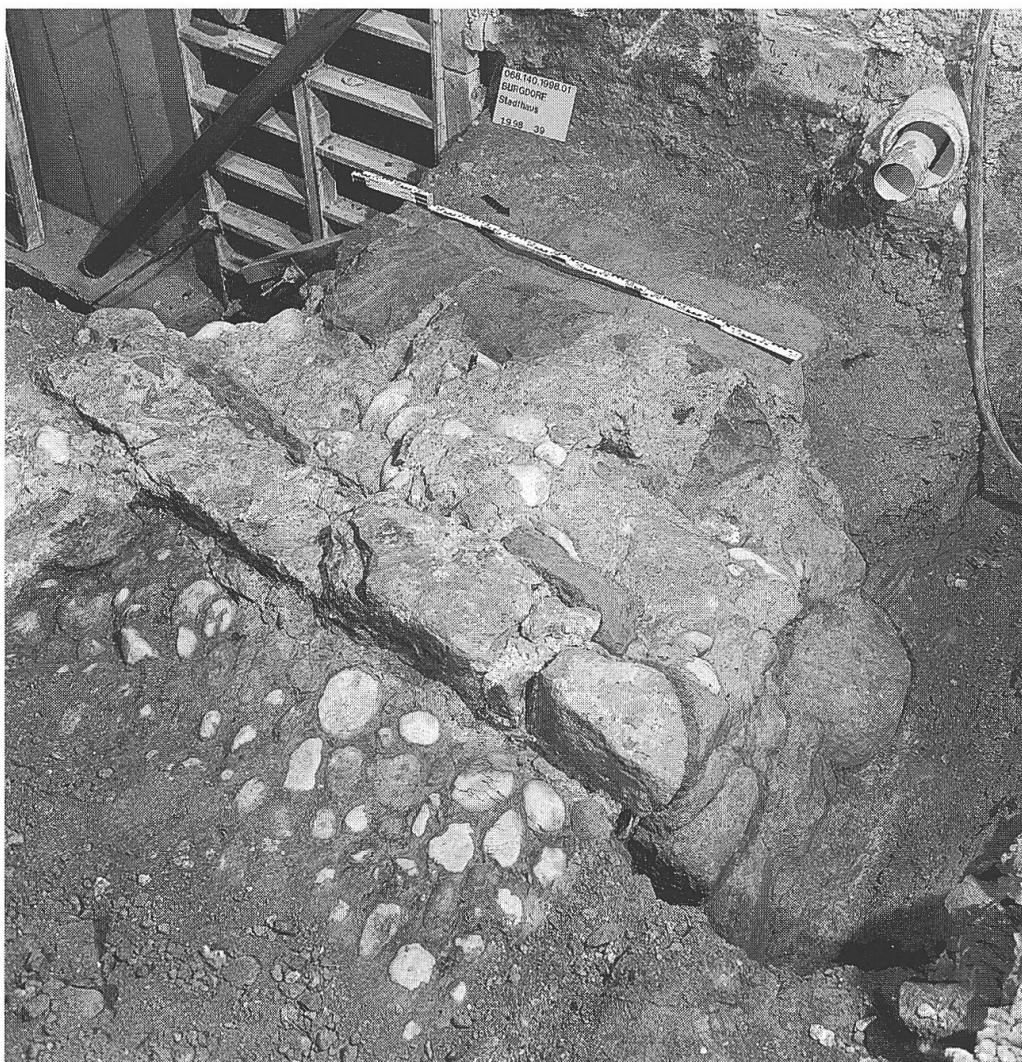
Im Keller des Stadthauses kam nun bei den Umbauten das im Lichten 5 m breite Kellergeschoss des mittelalterlichen Rathauses zum Vorschein. Westseitig fand sich die massive Brandmauer zwischen Rathaus und dem damaligen «Weissen Kreuz», während in der heutigen Ostfassade gegen die Hohengasse hin Reste der älteren Ostmauer vermauert waren. Die fast 1,5 m starken Mauern waren mit Sandsteinquadern gefügt, Hinweis darauf, dass das Rathaus mehrgeschossig war (Abb. 4). Ausserdem kann man davon ausgehen, dass der mittelalterliche Ratskeller mit einem Tonngewölbe versehen war. Dazu passen auch die Reste einer sorgfältigen Bollensteinpflasterung.

Abb. 4 Die Westmauer des mittelalterlichen Rathauses mit der anstossenden Kieselpflästerung des Kellerbodens (Blick nach Südwesten)

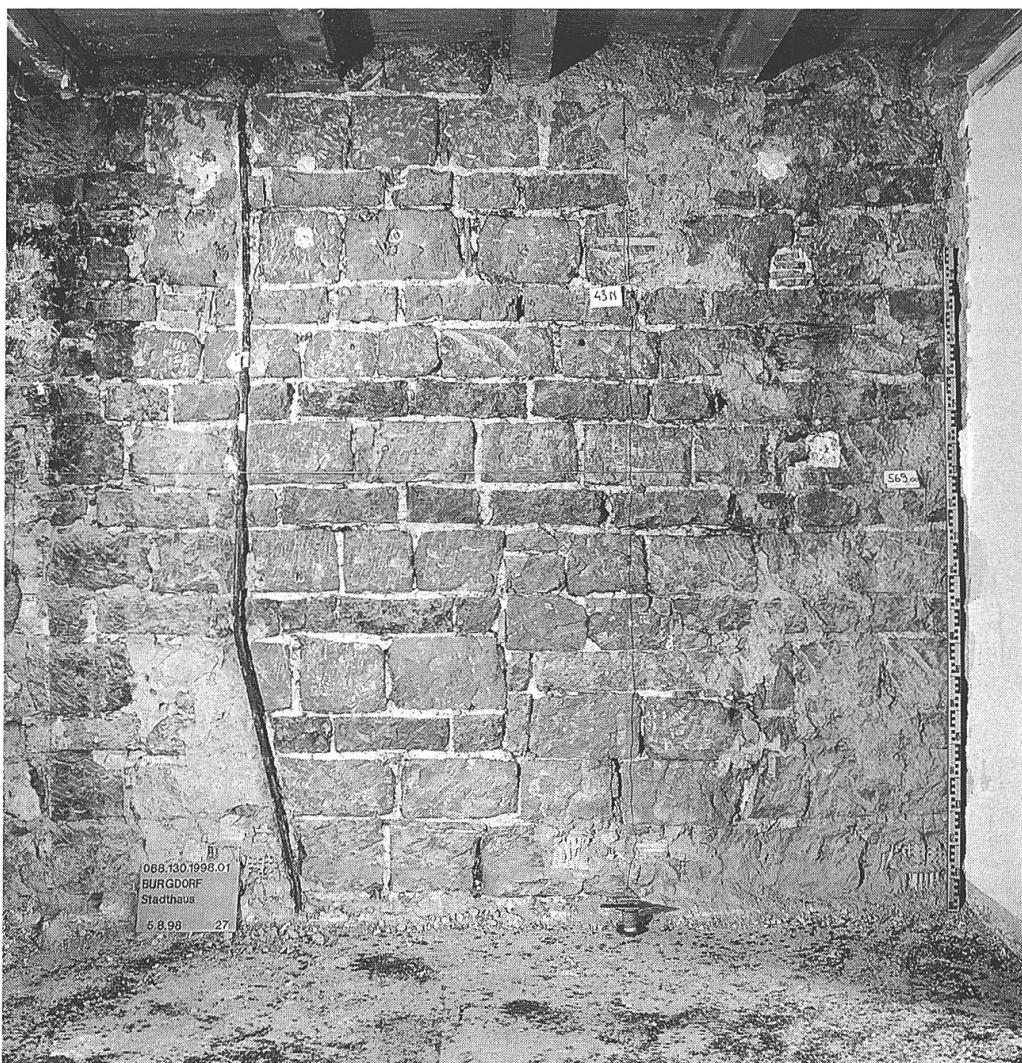
Weitere Befunde für die Zeit vor 1745 traten auch an der Brandmauer zum Nachbarhaus Kirchbühl 4 zutage (Abb. 5). Es zeigte sich, dass dieses Gebäude und das «Weisse Kreuz» im 15. oder 16. Jahrhundert gemeinsam neu erbaut worden waren. Beide Häuser nahmen die gesamte Tiefe zwischen der Strasse und der nordseitigen Stadtmauer ein und hatten mindestens drei Obergeschosse. Im ersten Obergeschoss des «Weissen Kreuzes» gab es um 1600 einen rückwärtigen Raum, der mit schwarzer Dekomalerei auf weissem Untergrund geschmückt war.

Abb. 5 Ein Ausschnitt der spätmittelalterlichen Brandmauer zu Kirchbühl 4. Sie besteht aus sorgfältig gefügten Lagen, bei denen Sandsteinquader und Backsteine abwechseln (Blick nach Westen)

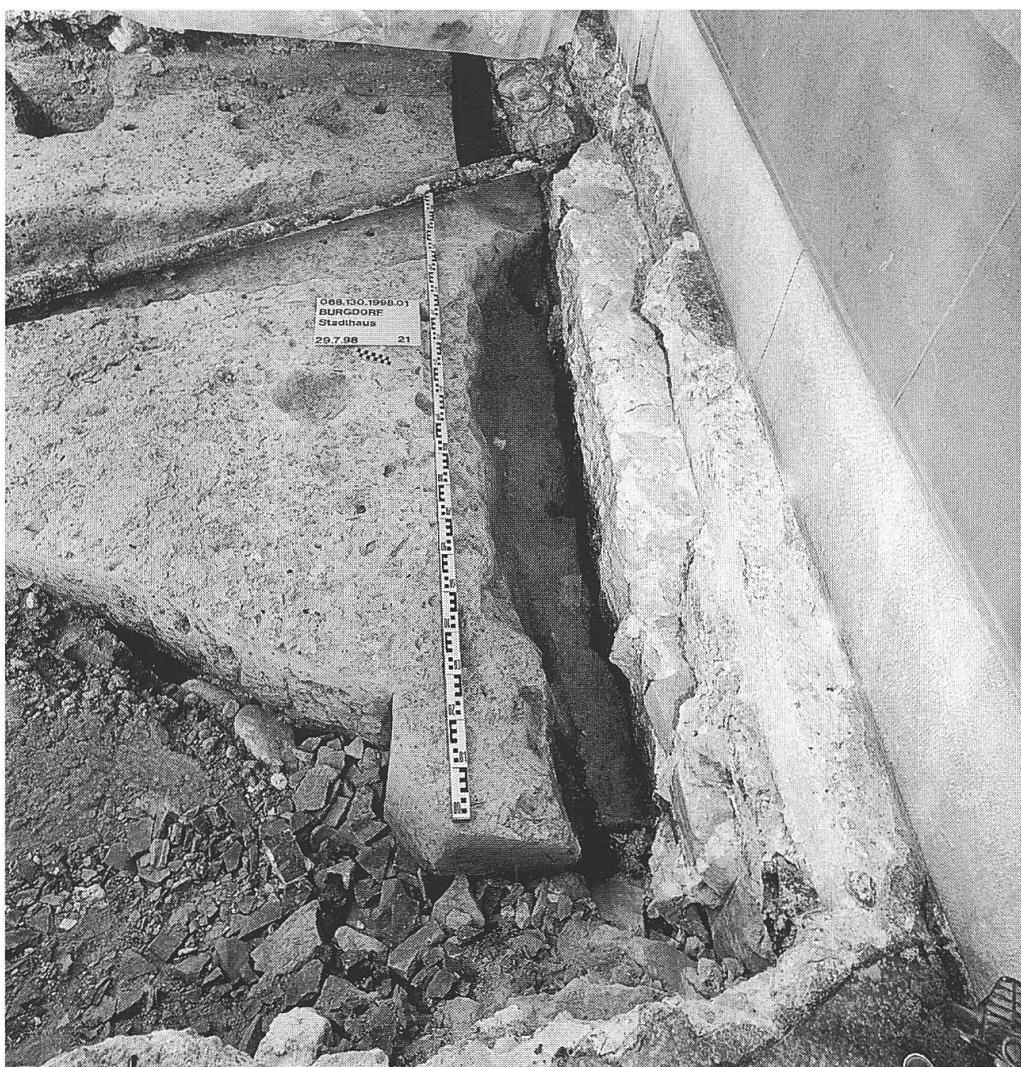
Dort fand sich eine rechteckige Grube im sandigen Untergrund, die mit ihrer Schmalseite auf das Kirchbühl hin ausgerichtet war (Abb. 6). Die Grube mass über 4,8 m in der Länge und mehr als 2,2 m in der Breite. Sie war gegenüber der damaligen Geländeoberfläche am Kirchbühl rund 60 cm eingetieft, und ihre Ränder dürften mit Flechtwerk verkleidet gewesen sein, welches mittels Holzpfößchen fixiert war.

Abb. 6 Der gewachsene Boden mit dem Südrand und der Südwestecke der Grube, darüber die Erdgeschoßmauer des heutigen Stadthauses  
(Blick nach Westen)

Wie ist diese Grube zu interpretieren und wie alt ist sie? Es dürfte sich dabei um einen sogenannten Erdkeller handeln, eine über eine Falltür im Holzfussboden zu erreichende Vorratsgrube unter einem Holzhaus. Die Funde, welche zum Vorschein kamen, datieren alle ins frühe 13. Jahrhundert und C14-Holzkohleproben sind noch älter.

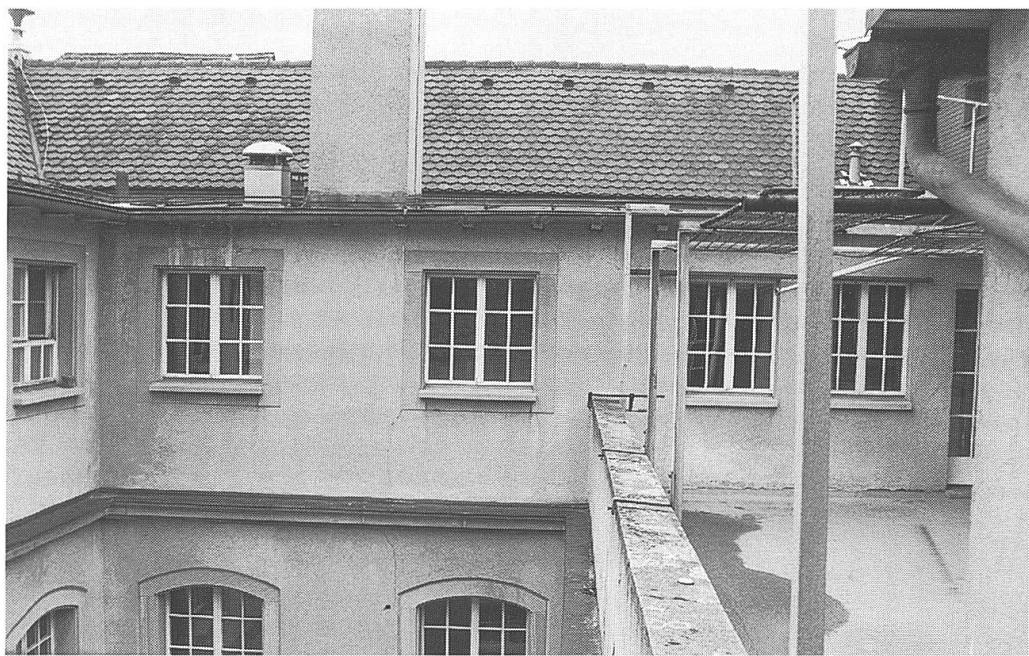
Abb. 7a/7b Stadthaus, 3. Obergeschoss/Dachgeschoss: Blick gegen Süden im Zustand Juli 1998 und Juli 1999 mit dem neuen Korridorsystem für die Gästezimmer im Dachstock

2. Konsequenterweise wurde dieses Prinzip auch im Dachstuhl durchgezogen, der für die benötigte Zahl Gästezimmer umzubauen war. Nach der Entfernung der Einbauten und der Aufstockung der Hoffassaden von 1950/52 zeigte sich, dass vom robusten Werk Johann Jakob von Ergeuws von 1747 nur noch mitgenommene Teile übrig waren: 1950/52 hatte man nicht nur den Dachstuhl über dem Westflügel<sup>7</sup> völlig abgebrochen und mehrere Binder der drei anderen Flügel entfernt, sondern man hatte die Bundbalken und die Windverbände vollständig, die Schwellen grösstenteils abgesägt. Der Rest des alten Stuhles, insgesamt noch sieben Binder, steht seither auf einer Betonplatte. Das Durchziehen der vier Flügel des Korridors nötigte nun zu weiteren Eingriffen in dieses Fragment, indem die noch vorhandenen Stuhlsäulen um Gangbreite zurückzuschneiden und abzufangen waren. Die Architekten haben richtigerweise diesen Eingriff im Bau ablesbar und verständlich gemacht. Die erhaltenen Teile des Stuhls wurden sorgfältig konserviert (Abb. 7a/7b).

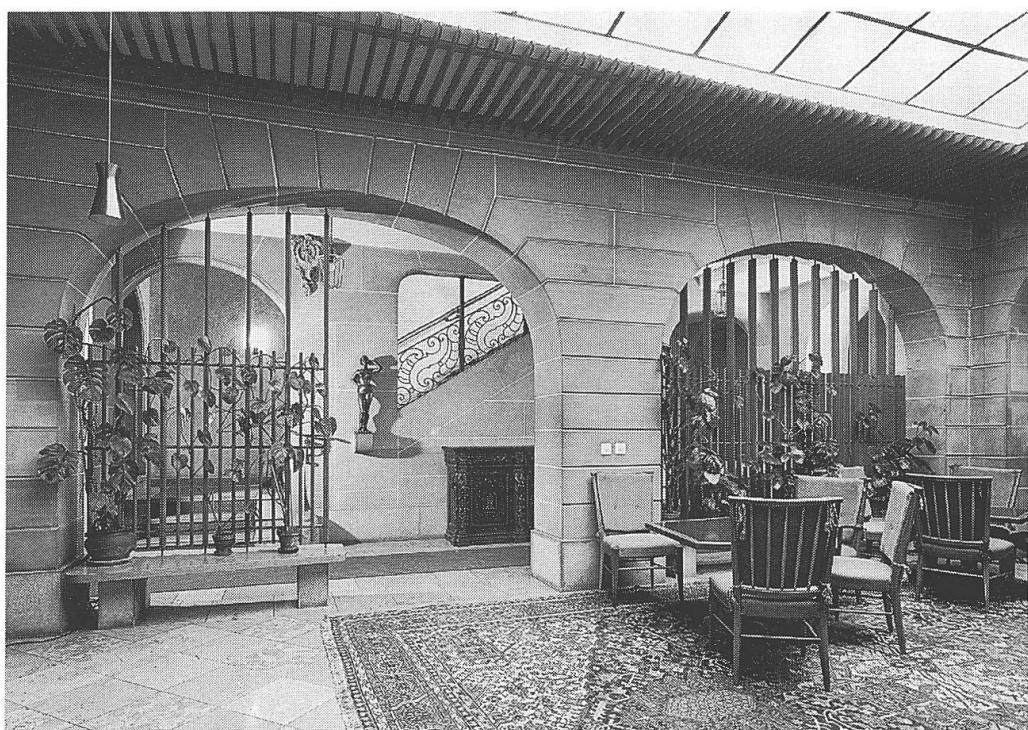
Abb. 8a/8b Stadthaus, Erdgeschosshalle im 1951/52 geschaffenen Zustand (Aufnahme 1971) und im Zustand Juli 1999, nach der Wiederfreilegung

3. Die Logik des geschilderten Konzeptes erforderte zwingend, den Hofraum als Ganzes wieder erlebbar zu machen. Der 1750 offen der Witterung ausgesetzte Hof bot früh Probleme, schon 1763 musste er mit Sandstein-, 1797 teilweise und 1815 vollständig mit Kalksteinplatten neu belegt werden. 1880 schloss man ihn auf Höhe des Kranzgesimses mit einem Glasdach ab. Diese gute Idee – sie berücksichtigte den Hof als Raumeinheit – war 1950/52 leider aufgegeben worden. Für die sogenannte «Halle» wurden die Arkaden von den darüber liegenden Geschossen mittels Tonnendach getrennt und der Hof damit seiner räumlichen Wirkung beraubt; die hässlich aufgestockten Hoffassaden darüber wurden wieder bewittert. Es ist zweifellos eine der Hauptleistungen der Bauphase 1998, diesen stark beeinträchtigenden Eingriff von 1950 rückgängig gemacht zu haben (Abb. 8a/8b). Störend war nicht nur die Zerschneidung der Fassaden und Proportionen, sondern

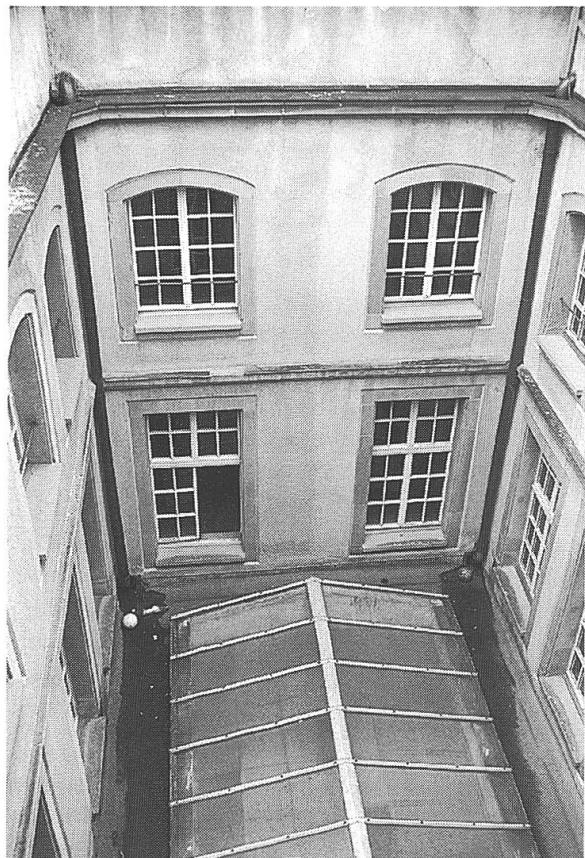
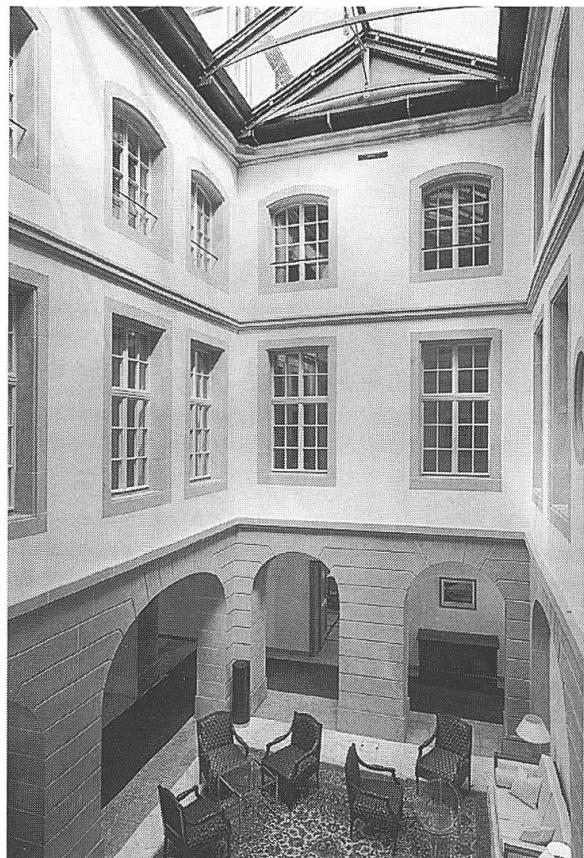
ebenso die Wirkung des aufgestockten verbleibenden «Lichtschachtes» mit der Aufsicht auf das Glasdach (Abb. 9a / 9b). Eine böse Überraschung war, dass das «leichte» Glasdach von 1950/52 auf einem dem barocken Gurtgesims aufgegossenen massiven Betonkranz von gut 1 m Ausladung aufruhte. Auch hier: Für Jahrhunderte und (fast) irreversibel gebaut – entsprechend mühsam war der Abbruch. Ein neues, gut gestaltetes Metall-/Glasdach über dem Kranzgesims hat dem Hof seinen Raumeindruck zurückgegeben, gleichzeitig die modernen Korridorfassaden des Dachgeschosses von den barocken Hoffronten getrennt. Der zurückgewonnene Arkadenhof ist zum eigentlichen lichtdurchfluteten Markenzeichen des Stadthauses und zum Orientierungsraum seiner Benutzer geworden. Freilich liessen sich wegen Anordnung massivster Träger von 1950 nicht sämtliche zum Teil vermauerten Arkaden wieder vollständig öffnen.

Abb. 9a/9b Stadhaus, Hof, Blick gegen Norden, Zustand Juli 1998 und Juli 1999 nach der Wiederfreilegung und Restaurierung der Hoffassaden

4. Die Hoffreilegung erheischte auch eine umfassende Restaurierung der Hoffassaden, die sich in einem schlechten baulichen Zustand befanden und die 1950/52 lieblos mit aufgesetzten Bankplatten, viel zu dickem

Zementputz saniert und mit einer massiven Aufstockung verunstaltet worden waren. Die Entfernung von vielen Zutaten im Erdgeschoss und der Bankplatten sowie die Instandstellung der Sandsteingliederungen und der neue, mit den Fenstergewänden bündige Putz haben die Schönheit des Hofes, der in starkem Zenitallicht jedermann ständig präsent ist, wiederhergestellt.

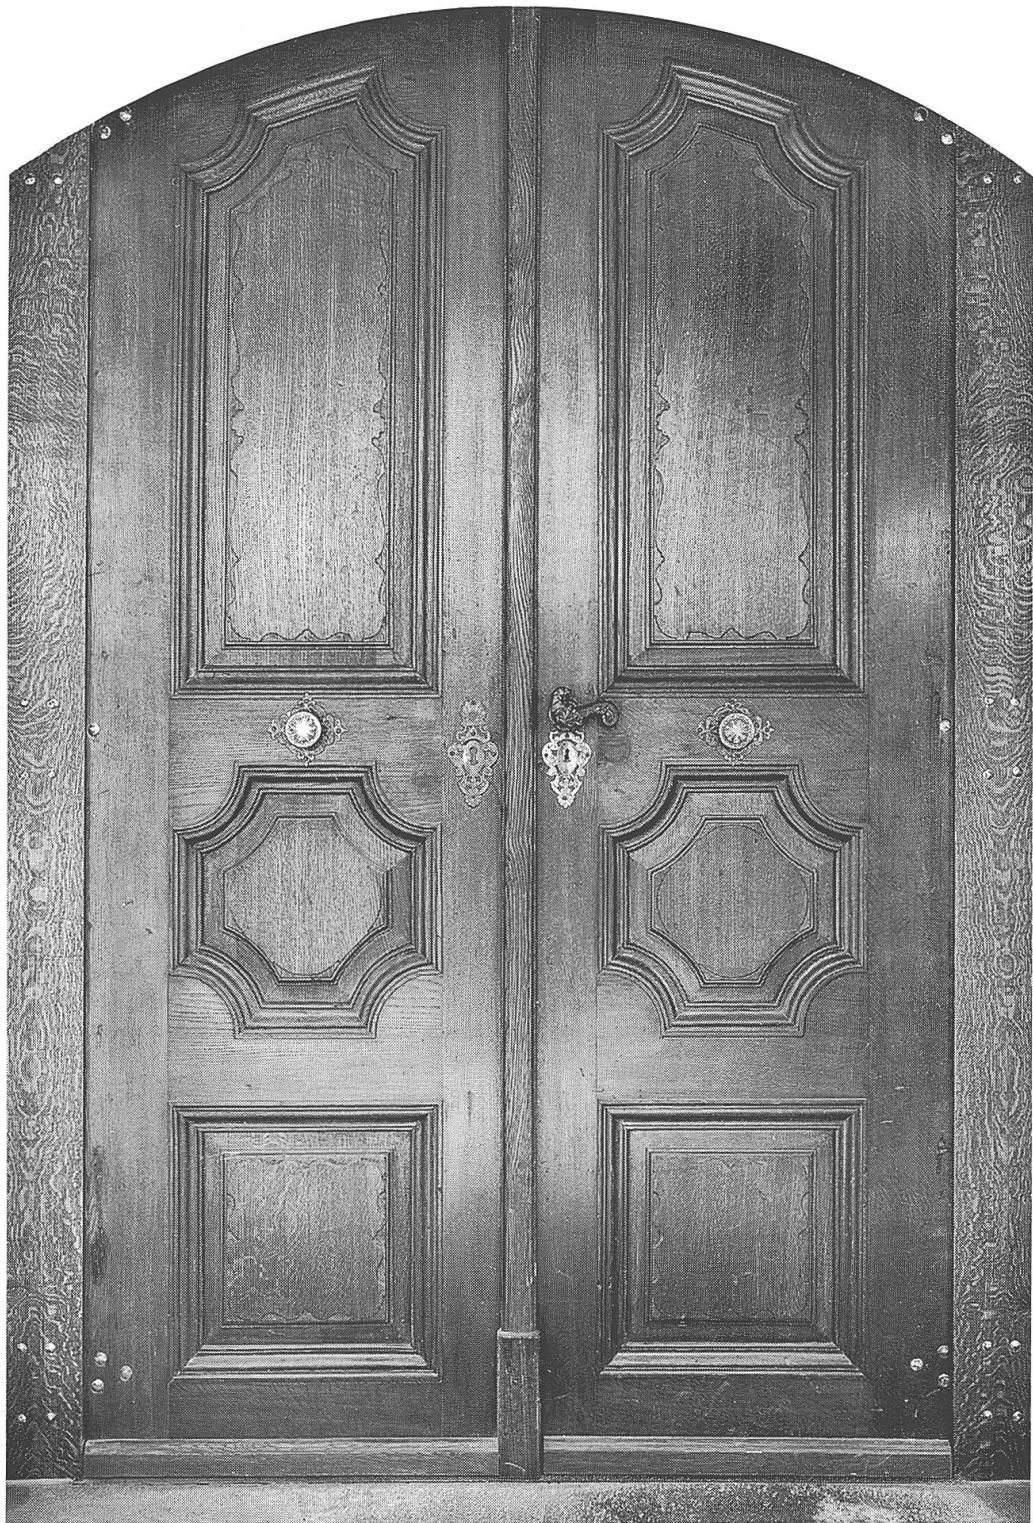
Abb. 10 Stadthaus, eichene Haustüre von Johann Wilhelm Klinger, 1742/45, Übergang Régence-Louis XV. 1950 entfernt, im Schlossmuseum deponiert und 1999 in die (1951/52 veränderten) Portalgewände wieder eingesetzt

6. Der prachtvolle tonnengewölbte Hauptkeller, zugänglich von der Hohengasse aus, konnte aus seiner Verbauung befreit, restauriert und für das Publikum als Vinothek geöffnet werden.
7. Zu den wenigen geretteten Schreinerarbeiten des barocken Rathauses gehört die alte zweiflügelige Haustüre, eine schöne Régencearbeit von Tischmacher Johann Wilhelm Klinger. Die Tür war 1950 im Schlossmuseum deponiert worden, von wo sie, auf Anregung der Denkmalpflege, in die Stadthauslaube zurückkehren durfte<sup>8</sup> (Abb. 10 und 11). Soweit Fenster erneuert werden mussten, wurde darauf geachtet, die 1950 aufgegebene alte Sprossenteilung wiederherzustellen, eine für die Wirkung der Fassaden wesentliche Massnahme. Es wird Aufgabe einer späteren Erneuerung sein, die verbleibenden Fenster von 1950/52, wenn ihr Zustand es nötig macht, zu ersetzen, auch jene im Hof.

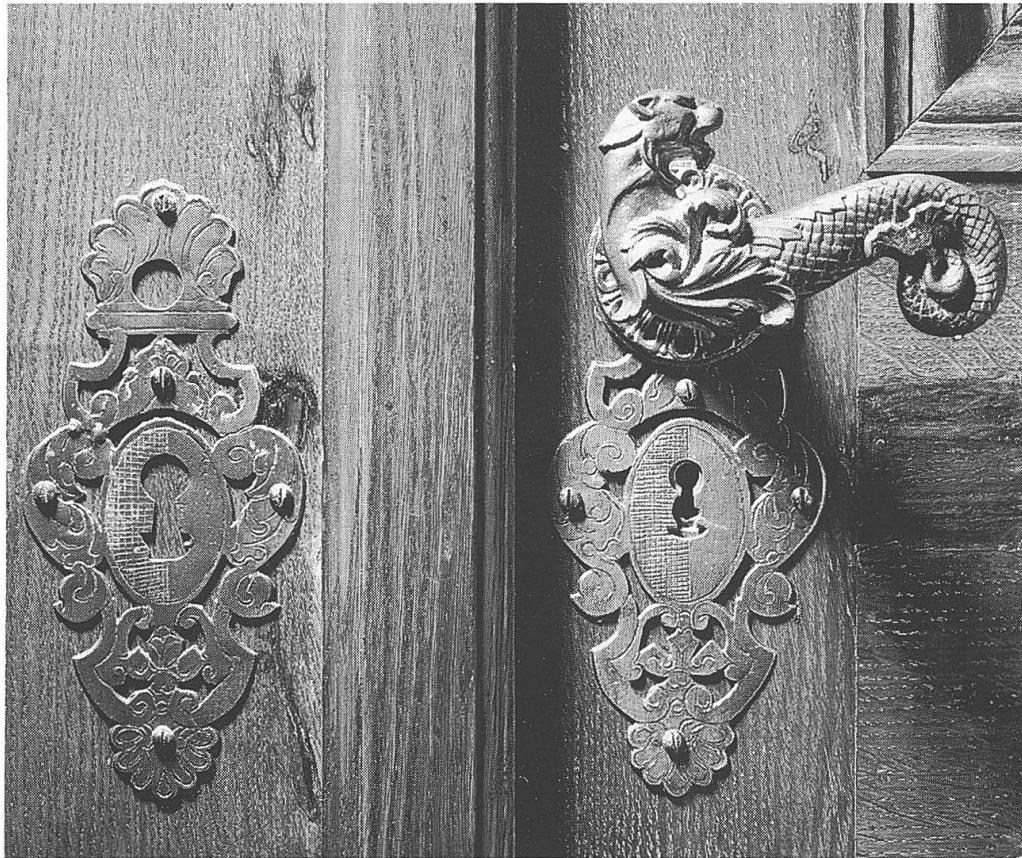
Abb. 11 Stadthaus, Haustüre von 1742/45, Beschläge wohl von Schlosser Johann Jakob Schnell. Der Funktion als Rathaus entsprechend tragen selbst die Schlüsselschildchen das Stadtwappen. Türdrücker Gusseisen, wohl um 1870

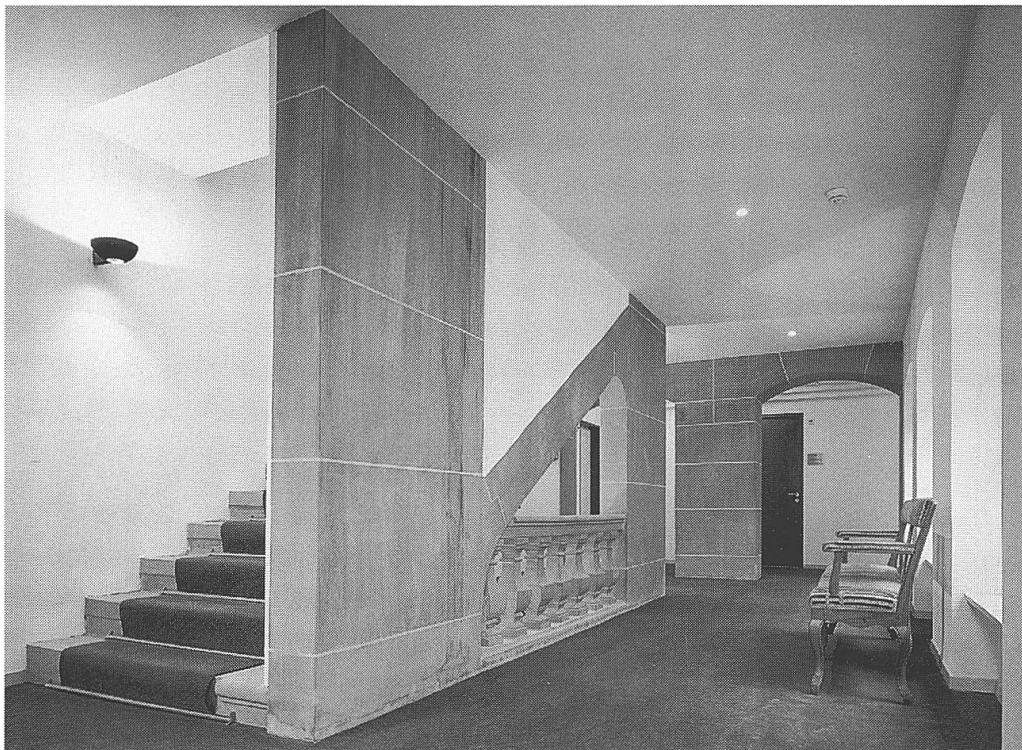
Abb. 12 Stadthaus, 2. Obergeschoss, Treppenpodest und freigelegter Treppenlauf zum Dachgeschoss, Zustand Juli 1999

8. Schwierigkeiten bot die Erschliessung des Dachstocks. Zwar ist er durch die Ratstreppe in ganzer Breite erschlossen; es ist der einzige Treppenlauf, der 1950/52 nicht in Kalkstein mit veränderten Profilen ersetzt, sondern damals verbaut worden war. Wie sich nach der Freilegung zeigte, ist er als Sandsteintreppe in der Originalsubstanz erhalten, hat aber 1950/52 grösstenteils sein schönes Ballenprofil eingebüsst (Abb. 12). Als Fluchtweg musste die von Architekt Bechstein neu gebaute Servicetreppe dienen, die als Ersatz der alten (1950 abgebrochenen) Wirtstreppe im Unterschied zu ihrer Vorgängerin direkt längs der Ostfassade angeordnet ist. Sie benötigte nun eine spezielle Lukarne in unkonventionellen Formen an einer heiklen, aber wenig einsehbaren Stelle.
