Artikel: Die Sandsteinbrüche in Burgdorf
Autor: Soom, Yannick
DOI: <https://doi.org/10.5169/seals-1074909>

Die Sandsteinbrüche in Burgdorf

Yannick Soom

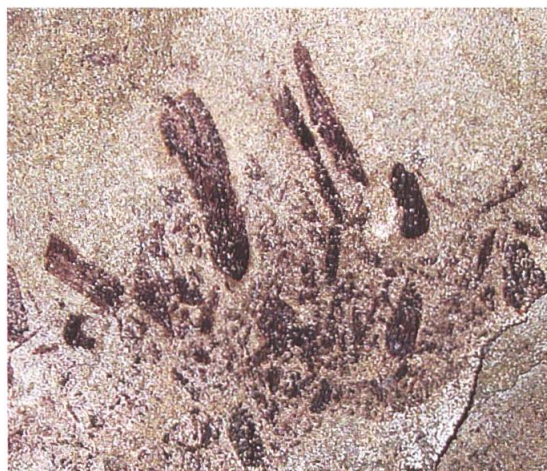
Versteinerte Pflanzen im Steinbruch 3 der Ziegelflue

In diesen Nagelfluhschichten treten vereinzelt Abdrücke von fossilen Muscheln und versteinerte Haifischzähne auf, welche auf eine Bildung der Gesteine im Meer hinweisen. Daneben finden sich auch eingeschwemmte Pflanzenteile und verkohlte Holzstämme. Dies zeigt, dass die Sandsteinschichten von Burgdorf in nicht allzu grosser Distanz zum ehemaligen Festland abgelagert wurden.

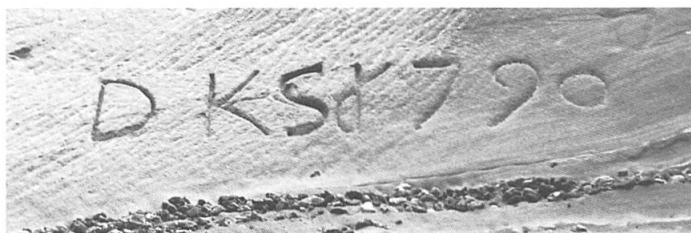
Inschrift DKS 1790, im Steinbruch 1 der Gisnauflüe

Gemäss Angaben von Dr. Alfred G. Roth (sel.) könnten die Initialen DS vom Steinhauer Daniel Stieber und HS von Heinrich Schönberger, Hans Stauffer oder Hans Sutter stammen. DKS ist die Abkürzung des Namens David Kupferschmid, wobei es sich um Kupferschmid I (tätig ab 1754, gest. 1805) oder dessen Sohn Kupferschmid II (tätig ab 1785, gest. 1807), beide Stadtbaumeister, handelt. Im Weiteren steckt neben der letzten Inschrift ein alter Holzstamm im Fels, der möglicherweise damals als Träger eines Gerüsts diente.

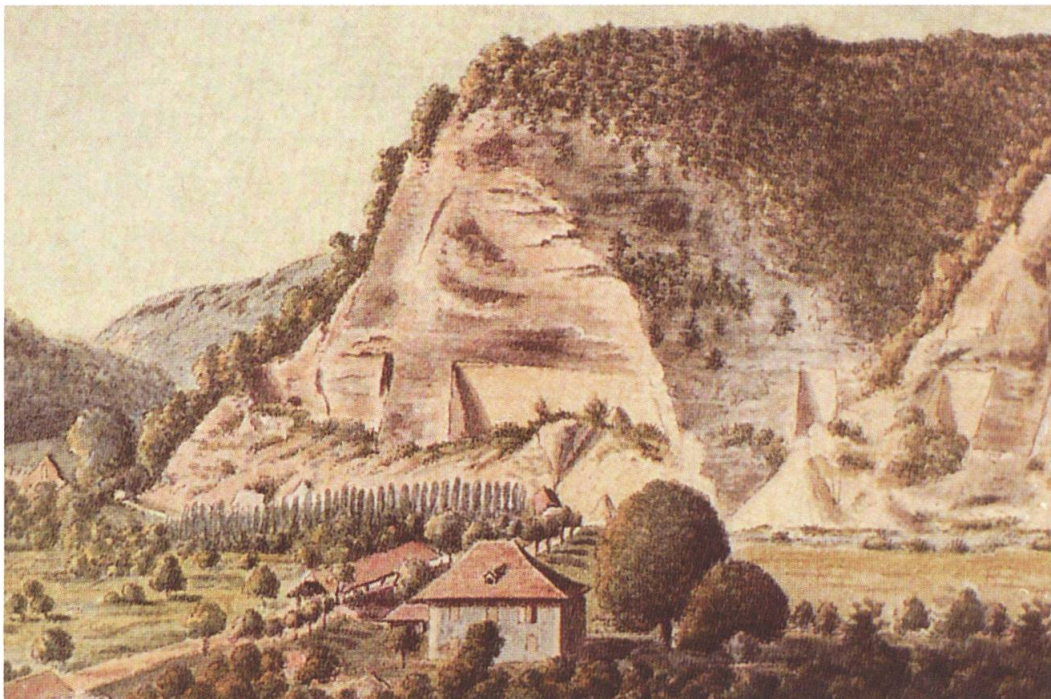
Ansicht der ersten Flue mit den Steinbrüchen 1, 2 und 3, Ausschnitt aus einem Aquarell von Johann Christoph Buss, um 1805 (RS XI 191)

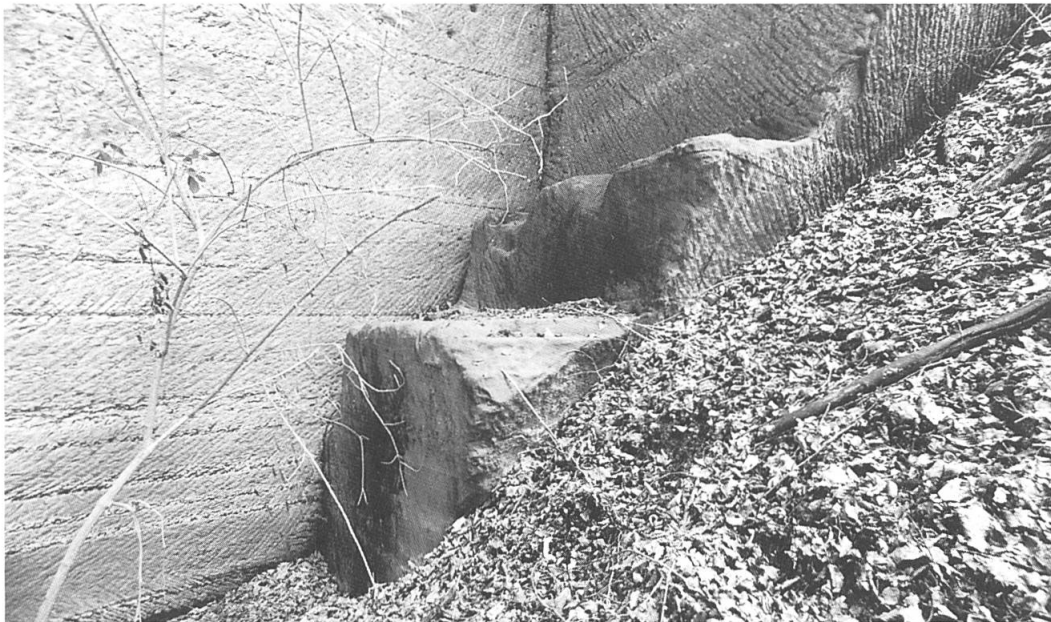
Nicht abgeschrotete Steinquader im Steinbruch 1 der Ziegelflue

Zum Erreichen von *Steinbruch 1* bei der Ziegelflue muss man einen Abhang hochklettern. Einmal oben angekommen, sieht man nun die alten Wände des Bruches. Ein Teil von Steinbruch 1 befindet sich unmittelbar oberhalb des Einganges A zu Steinbruch 3. Die ehemalige Abbausohle von Steinbruch 1 liegt ca. 20 m oberhalb derjenigen der Steinbrüche 2 und 3. Im hinteren Teil des Steinbruchs 1 befinden sich mehrere Quader, die grob ausgearbeitet, aber noch nicht abgeschrotet wurden. Diese Steinquader geben einen guten Eindruck über die Grösse der damals aus den Brüchen gelieferten Hausteine.

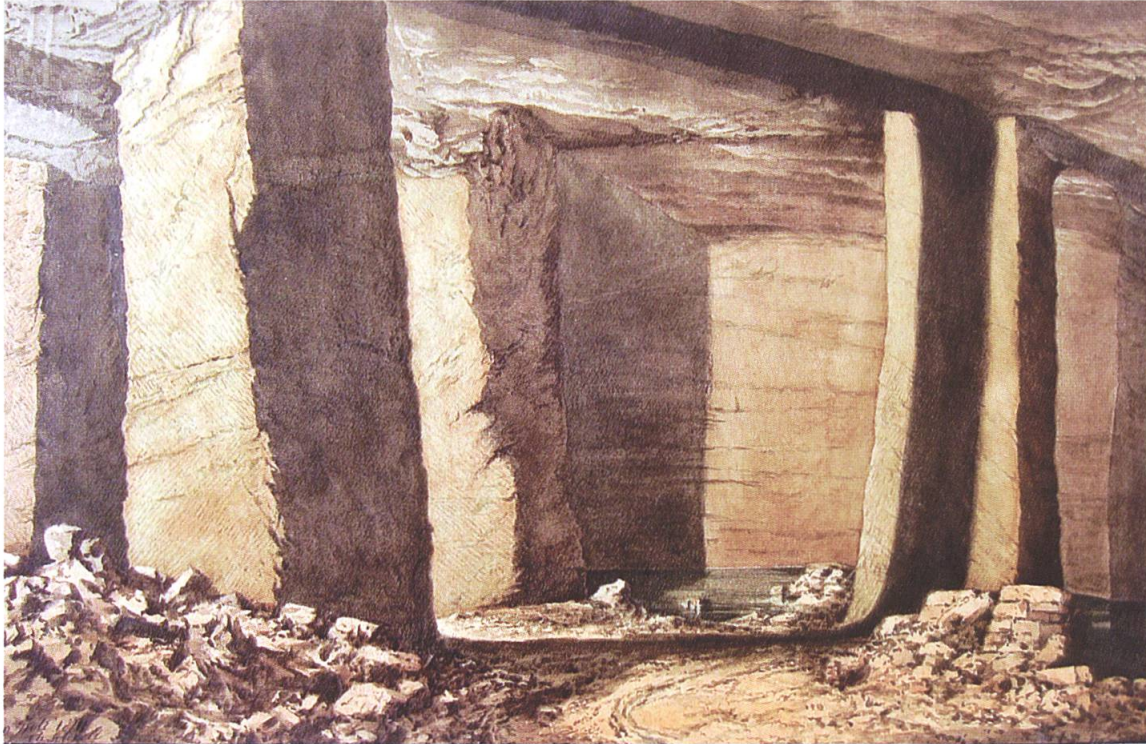
Steinbruch 3 / Kaverne Ziegelflue mit Höhlensee, Aquarell von Theodor Schnell, um 1870 (RS 0.5183)

Der *Steinbruch 3* ist von besonderem Interesse, weil der gesamte Abbau unter Tage ausgeführt und über 100 m weit unter die Ziegelflue vorge- trieben wurde. Aus den im Burgerarchiv aufbewahrten Verträgen geht her- vor, dass der Abbau unter der Leitung von Robert Roller stand und die Gru- ben an die Steinhauer Christian Gugger, Johann Blaser, Christian Ramser, Johann Eichenberger, Christian Klötzli und Johann Kappeler verpachtet wurden. Zur Abstützung der Steinbruchdecke wurden Pfeiler stehen gelas- sen, die auf einem Aquarell von Theodor Schnell (um 1870) zu sehen sind. Der grösste Teil ist heute eingestürzt; jeweils wenige Meter hinter den Ein- gängen türmt sich das Absturzmaterial meterhoch auf. Durch den Einsturz der Decke, welcher durch den geologischen Schichtaufbau bedingt ist, sieht man heute nichts mehr von der ursprünglichen Kaverne. Erst im hintersten Bereich kommen wieder die alten, bearbeiteten Wände des Steinbruches zum Vorschein. Dort befinden sich zwei kleine Seen, in deren Nähe sich noch ein einziger, ursprünglicher Pfeiler befindet. Der Boden ist hier stel- lenweise mit einer tropfsteinartigen Kalkschicht überzogen und im Sand- stein findet man versteinerte Pflanzen- und Holzteile. Leider gibt es weder Jahrzahlen noch sonstige hilfreiche Inschriften der ehemaligen Steinhauer.

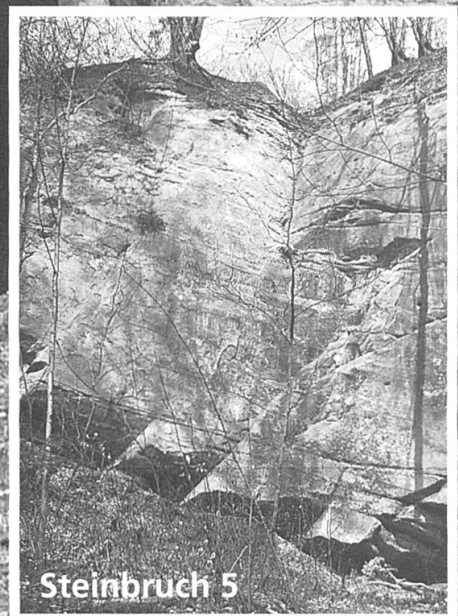
Steinbruch 5

Der *Steinbruch 5* liegt wenige Meter oberhalb der Strasse, die von Burg- dorf nach Heimiswil führt. In der nördlichen Wand sind ein paar alte Schräm- spuren zu finden; die übrigen Steinbruchwände sind stark angewittert. Abgesehen von wenigen Pfostenlöchern sind keine Spuren des ehemali- gen Abbaus erkennbar. Alfred G. Roth fand in diesem Steinbruch die Initia- len iF und i 1637 F, die er dem Steinhauer Jakob Fankhauser zuordnete. Dies ist die älteste, bis heute bekannte Inschrift der Steinbrüche von Burg- dorf. Sie deutet darauf hin, dass der Sandsteinabbau bei der Ziegelflue kurz nach dem um 1634 getätigten Ausbau der Ziegelbrücke aufgenommen wurde.
