Artikel: Die Sandsteinbrüche in Burgdorf
Autor: Soom, Yannick
DOI: <https://doi.org/10.5169/seals-1074909>

Die Sandsteinbrüche in Burgdorf

Yannick Soom

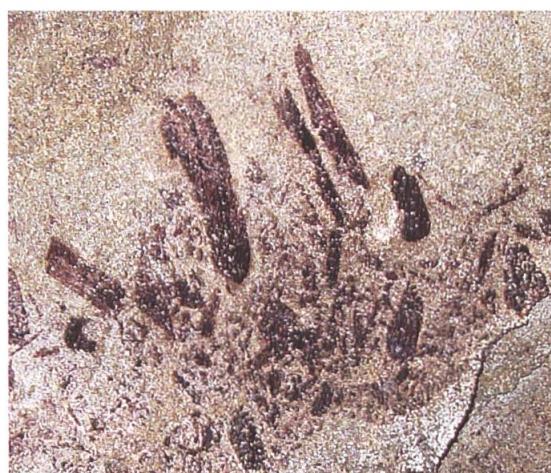
Versteinerte Pflanzen im Steinbruch 3 der Ziegelflue

In diesen Nagelfluhschichten treten vereinzelt Abdrücke von fossilen Muscheln und versteinerte Haifischzähne auf, welche auf eine Bildung der Gesteine im Meer hinweisen. Daneben finden sich auch eingeschwemmte Pflanzenteile und verkohlte Holzstämme. Dies zeigt, dass die Sandsteinschichten von Burgdorf in nicht allzu grosser Distanz zum ehemaligen Festland abgelagert wurden.

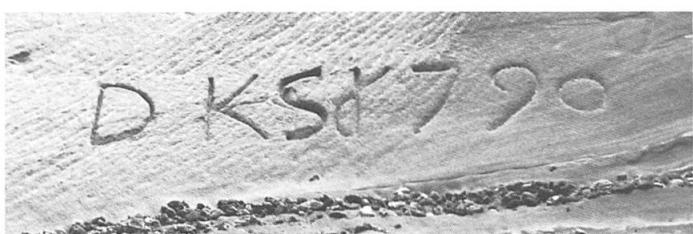
Inschrift DKS 1790, im Steinbruch 1 der Gisnauflüe

Steinbruch 1 befindet sich oberhalb der Strasse von Burgdorf nach Wynigen auf der Nordseite der ersten Flue. Er wird über einen kleinen Fussweg erreicht, ist länglich geformt und nischenförmig in den Fels gehauen. In der Wand sind ca. 10 m über der Abbausohle mehrere alte Inschriften vorhanden: BZT/F1777, [DS17]76, HS1716, TOV, IO+2T und DKS1790.

Gemäss Angaben von Dr. Alfred G. Roth (sel.) könnten die Initialen DS vom Steinhauer Daniel Stieber und HS von Heinrich Schönberger, Hans Stauffer oder Hans Sutter stammen. DKS ist die Abkürzung des Namens David Kupferschmid, wobei es sich um Kupferschmid I (tätig ab 1754, gest. 1805) oder dessen Sohn Kupferschmid II (tätig ab 1785, gest. 1807), beide Stadtbaumeister, handelt. Im Weiteren steckt neben der letzten Inschrift ein alter Holzstamm im Fels, der möglicherweise damals als Träger eines Gerüstes diente.

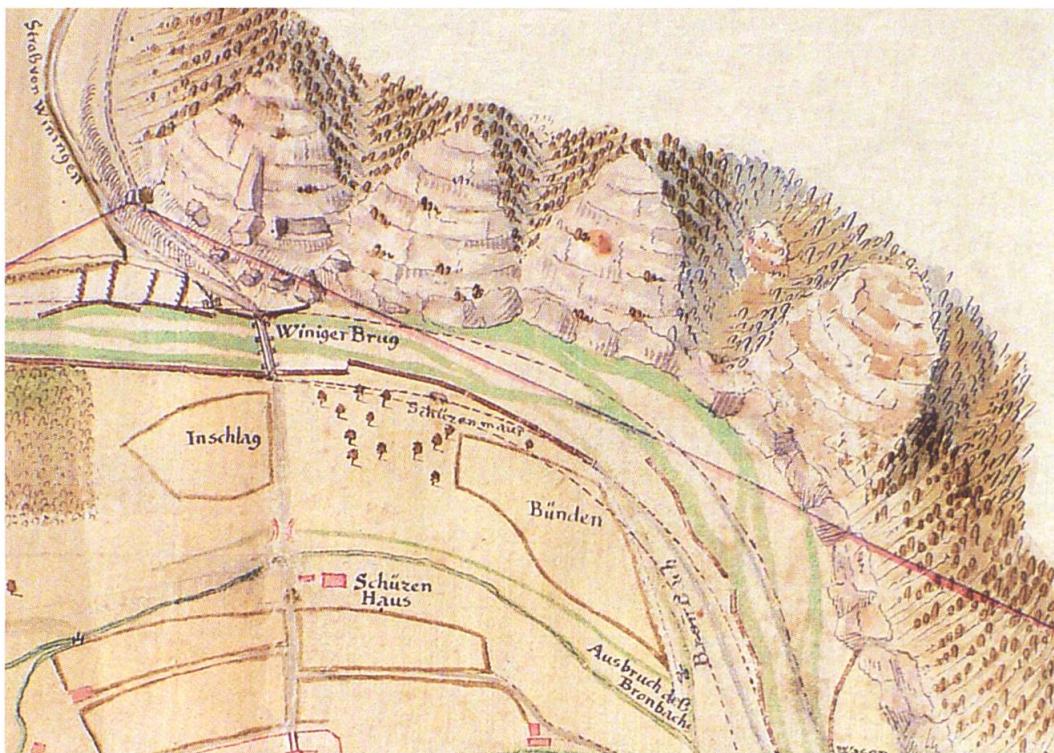
Gisnauflüe bei der «Winiger Brug» mit Steinbruch 2, Ausschnitt aus einem Plan von J. Riediger von 1733 (Schlossmuseum/Rittersaalverein RS XI 1817)

Bei der ersten und zweiten Gisnauflue sind insgesamt vier Steinbrüche vorhanden, die von Norden nach Süden nummeriert werden. Ihre Sohlen liegen auf einer einheitlichen Höhe von rund 10 m oberhalb des Niveaus der Emme, auf ca. 550 m ü. M. Auf dem Plan von J. Riediger aus dem Jahr 1733 ist deutlich am Fusse der ersten Flue ein Steinbruch erkennbar. Bei diesem handelt es sich vermutlich um unseren Steinbruch 2. Wenn wir uns dann das Aquarell von Johann Christoph Buss, welches etwa 70 Jahre später gemalt wurde, anschauen, sehen wir auch wieder den Steinbruch 2 dargestellt. Doch es sind noch andere Steinbrüche gemalt: Nördlich und südlich von Steinbruch 2 befinden sich die Steinbrüche 1 und 3. Interessant ist, dass Steinbruch 1 und 2 eher verlassen aussehen (teilweise mit Büschchen bewachsen), was heissen würde, dass die beiden Steinbrüche innerhalb dieser 72 Jahre – zwischen 1733 und 1805 – ausgebeutet wurden. Zwischen dem Steinbruch 3 und der Emme ist ein Schuttkegel ersichtlich, welcher auf die Aktualität des Abbaus hindeutet.

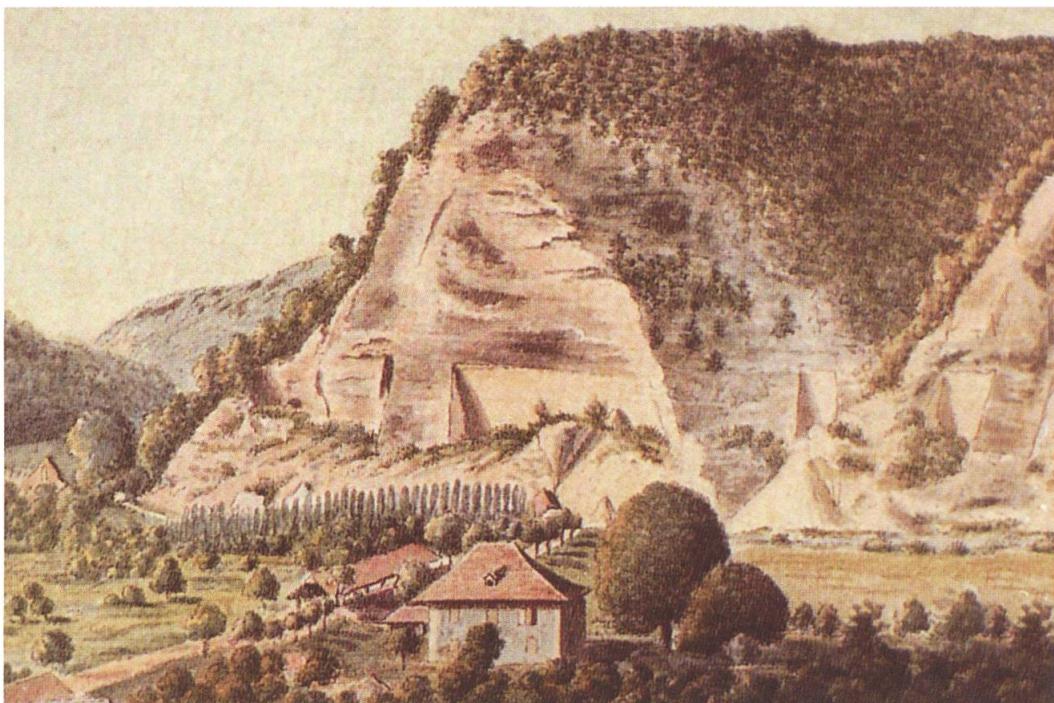
Ansicht der ersten Flue mit den Steinbrüchen 1, 2 und 3, Ausschnitt aus einem Aquarell von Johann Christoph Buss, um 1805 (RS XI 191)

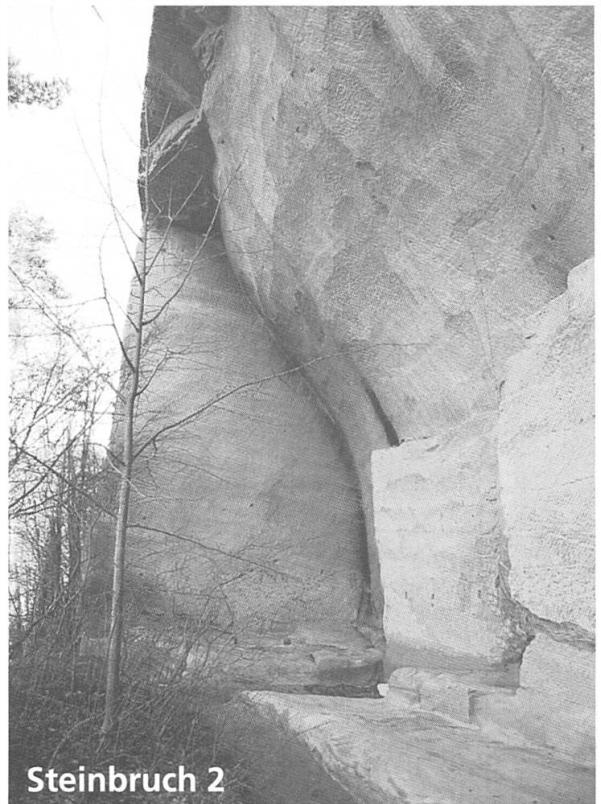
Steinbruch 2 befindet sich oberhalb der Wynigenbrücke, am Fusse der ersten Flue und hat eine durchschnittliche Abbauhöhe von ca. 14 m. Im Bruch sind noch mehrere quaderförmige Blöcke vorhanden, die nicht herausgebrochen wurden. Bei genauerem Betrachten der Hauptwand findet man die Inschrift «HS 1779» (siehe Steinbruch 1). Im hinteren, südlichen Teil des Bruches ist der Eingang zu *Steinbruch 3*. Zuerst geht man durch einen Tunnel und kommt dann in eine ca. 5 – 6 m hohe, rechteckförmige und leicht schiefe Halle, die bereits zum Steinbruch 3 gehört. Diese ist gegen den Innenhof des Steinbruches hin geöffnet und von ihr existiert im Schlossmuseum des Rittersaalvereins ein Plan, der von Johann Christoph Buss am 9. Juli 1813 aufgenommen wurde. Buss berechnete das abgebaute Sandsteinvolumen mit 1708 m³. In der Mitte des Steinbruchs 3, bei der ehemaligen Höhlenwohnung, befindet sich eine Nische, bei welcher eine Spalte an der Wand hochgeführt ist, die aufgrund ihrer Form und Verrussung an einen Kamin erinnert. Auf den alten Postkarten ist bei der Höhlenwohnung kein Kamin erkennbar. Es handelt sich womöglich um eine ehemalige Feuerstelle einer Grubenschmiede, in welcher die Steinbrecher ihre Werkzeuge reparieren und härten konnten. Nahe des südlichsten Abbaubereiches dieses Steinbruches ist die Inschrift – 1820 HPVV – in die Wand gehauen.

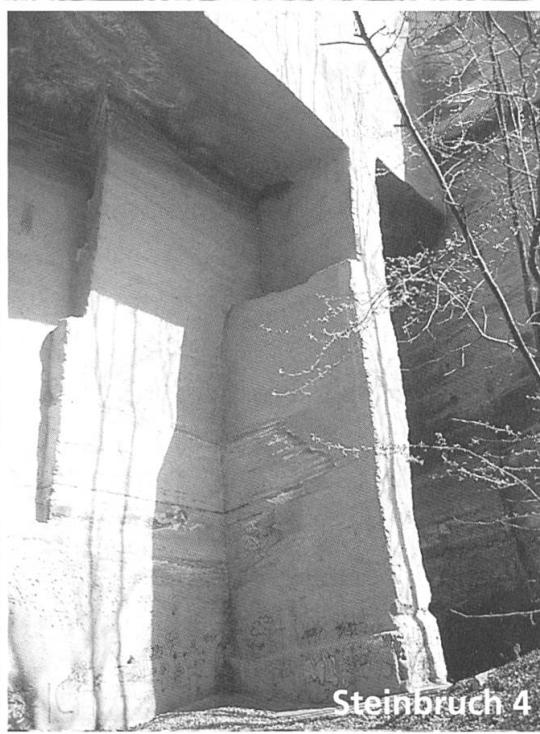
Steinbruch 4 ist einer der höchsten und einer der imposantesten. Er kann erreicht werden, indem man die kleine Treppe und den Gang des alten Scheibenstandes mit der nötigen Vorsicht durchquert. Der ca. 26 m hohe Steinbruch ist tief in den Fels gehauen und befindet sich in der Senke zwischen der zweiten und der dritten Flue. Seine Grundrissform ist quadratisch und die heutige Terrainoberfläche befindet sich aufgrund von Abraum und Humus ein paar Meter oberhalb der ehemaligen Abbausohle. Auffallend ist vor allem der fast 12 m hohe Pfeiler, der wohl aus Stabilitätsgründen stehen gelassen wurde. Beim Betrachten des Steinbruches von Westen befindet sich in der rechts vom Pfeiler liegenden, hinteren Ecke eine weitere vermutete alte Schmiede.

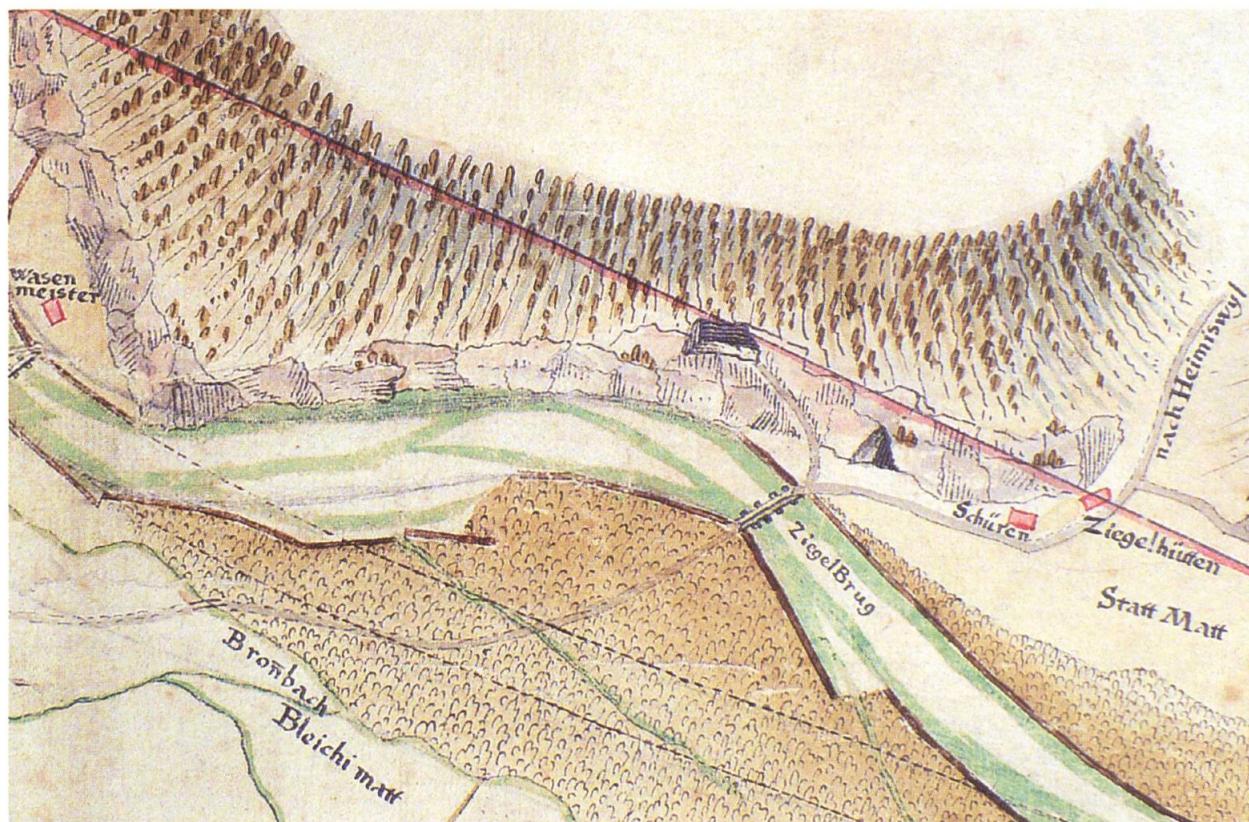
Ziegelflue bei der «ZiegelBrug» mit den Steinbrüchen 4 und 5, Ausschnitt aus einem Plan von J. Riediger von 1733 (RS XI 1817)

Bei der Ziegelflue befindet sich ein weiteres Abbaugebiet, das aus vier ober- und einem unterirdischen Steinbruch besteht und dessen Abbausohlen auf Kote 545–580 m ü. M. liegen. Heute ist das Gebiet vollständig bewaldet. In der Mitte des 19. Jahrhunderts befand sich hier wegen des Steinbruchbetriebes eine grosse Lichtung. Bevor man den Ziegeleisteg zur fahrbaren Brücke ausbaute, waren diese Steinbrüche nur über die Waldeggbrücke und Schinterhole erreichbar. Auf dem alten Plan von J. Riediger aus dem Jahre 1733 sind bereits zwei Steinbrüche dargestellt. Der nördlichere war durch das Überwinden einer kleinen Steigung erreichbar. Vermutlich handelt es sich hier um den Anfang des Steinbruches 4. Ein kleines Stück weiter südlich, in direkter Fortsetzung der «ZiegelBrug», können wir den Steinbruch 5 erkennen.

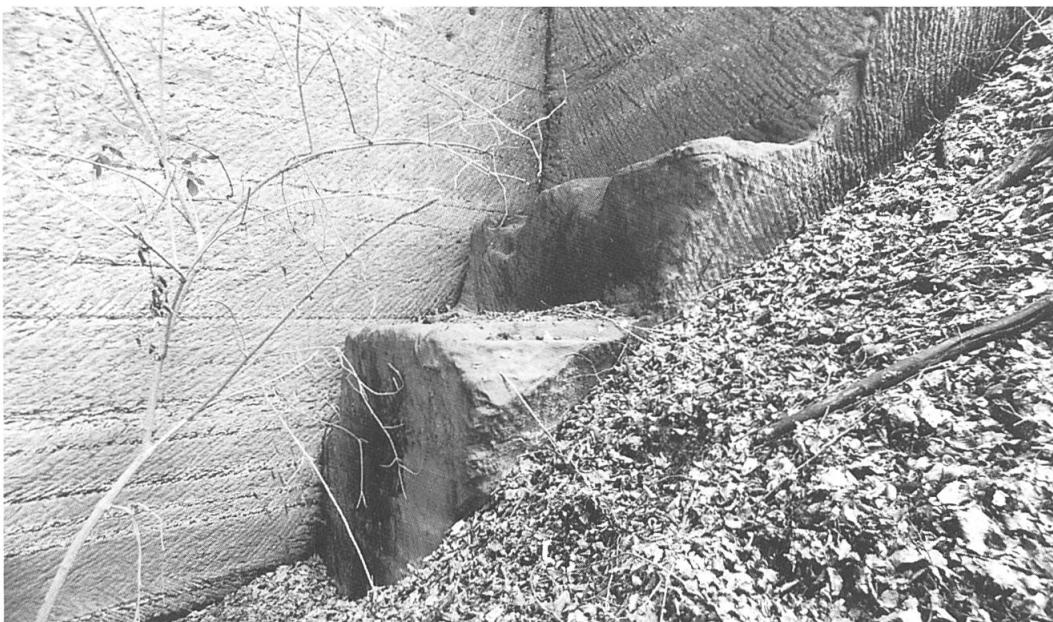
Nicht abgeschrotete Steinquader im Steinbruch 1 der Ziegelflue

Zum Erreichen von *Steinbruch 1* bei der Ziegelflue muss man einen Abhang hochklettern. Einmal oben angekommen, sieht man nun die alten Wände des Bruches. Ein Teil von Steinbruch 1 befindet sich unmittelbar oberhalb des Einganges A zu Steinbruch 3. Die ehemalige Abbausohle von Steinbruch 1 liegt ca. 20 m oberhalb derjenigen der Steinbrüche 2 und 3. Im hinteren Teil des Steinbruchs 1 befinden sich mehrere Quader, die grob ausgearbeitet, aber noch nicht abgeschrotet wurden. Diese Steinquader geben einen guten Eindruck über die Grösse der damals aus den Brüchen gelieferten Hausteine.

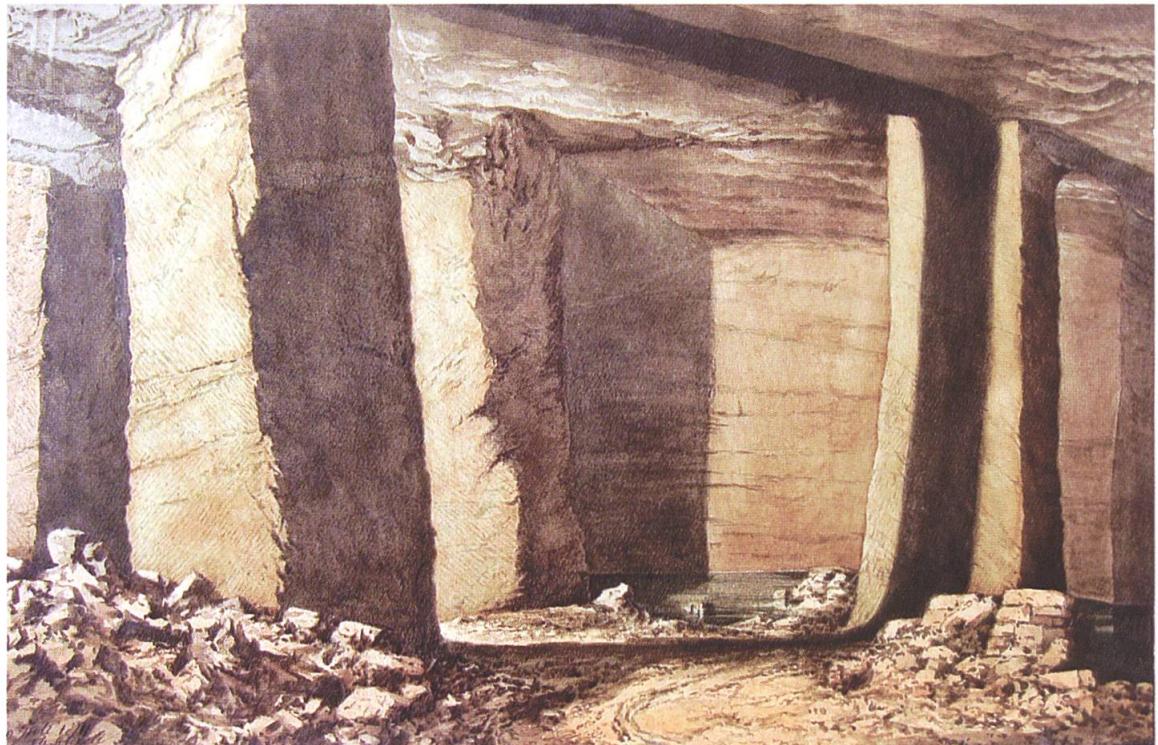
Steinbruch 3 / Kaverne Ziegelflue mit Höhlensee, Aquarell von Theodor Schnell, um 1870 (RS 0.5183)

Der *Steinbruch 3* ist von besonderem Interesse, weil der gesamte Abbau unter Tage ausgeführt und über 100 m weit unter die Ziegelflue vorgetrieben wurde. Aus den im Burgerarchiv aufbewahrten Verträgen geht hervor, dass der Abbau unter der Leitung von Robert Roller stand und die Gruben an die Steinhauer Christian Gugger, Johann Blaser, Christian Ramser, Johann Eichenberger, Christian Klötzli und Johann Kappeler verpachtet wurden. Zur Abstützung der Steinbruchdecke wurden Pfeiler stehen gelassen, die auf einem Aquarell von Theodor Schnell (um 1870) zu sehen sind. Der grösste Teil ist heute eingestürzt; jeweils wenige Meter hinter den Eingängen türmt sich das Absturzmaterial meterhoch auf. Durch den Einsturz der Decke, welcher durch den geologischen Schichtaufbau bedingt ist, sieht man heute nichts mehr von der ursprünglichen Kaverne. Erst im hintersten Bereich kommen wieder die alten, bearbeiteten Wände des Steinbruches zum Vorschein. Dort befinden sich zwei kleine Seen, in deren Nähe sich noch ein einziger, ursprünglicher Pfeiler befindet. Der Boden ist hier stellenweise mit einer tropfsteinartigen Kalkschicht überzogen und im Sandstein findet man versteinerte Pflanzen- und Holzteile. Leider gibt es weder Jahrzahlen noch sonstige hilfreiche Inschriften der ehemaligen Steinhauer.

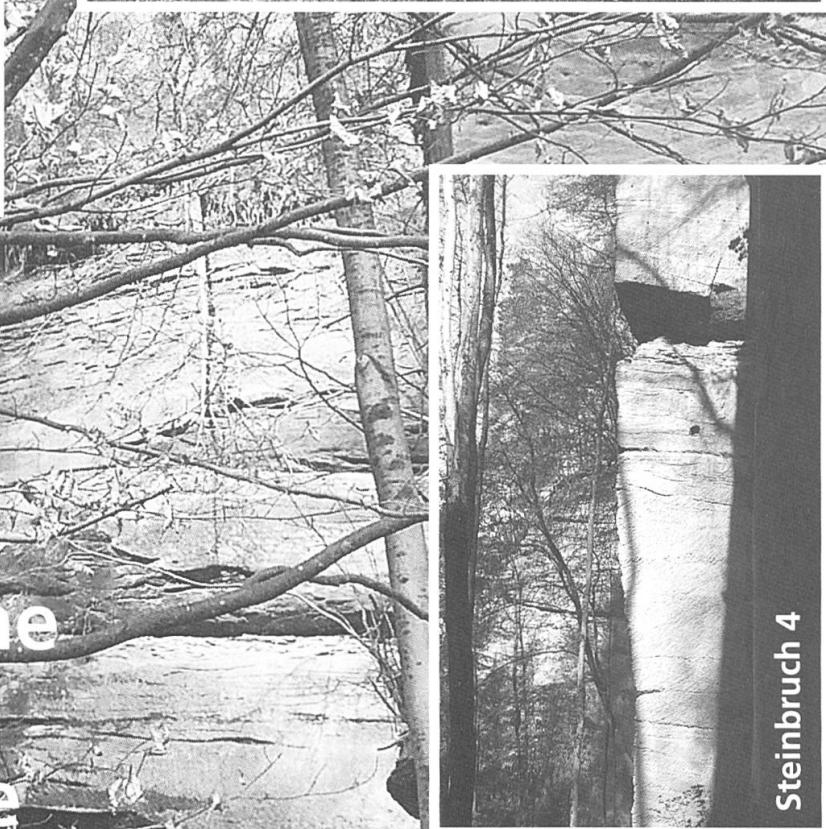
Steinbruch 4

Der *Steinbruch 4* weist einen viereckigen Grundriss auf. Er kann durch eine kleine Kletterpartie von unten her erreicht werden. In diesem Steinbruch befindet sich mit einer Höhe von ungefähr 30 m die höchste Abbauwand. Im östlichen Teil des Steinbruches liegt ein nicht fertig ausgebeutetes Abbaufeld, welches sich ca. 10 m über der Grubensohle befindet. Im nördlichen Teil sind viele grosse Sturzblöcke vorhanden; wahrscheinlich jene des Felssturzes vom 28. August 1840. In der alten Steinbruchwand findet man junge Gravierungen.

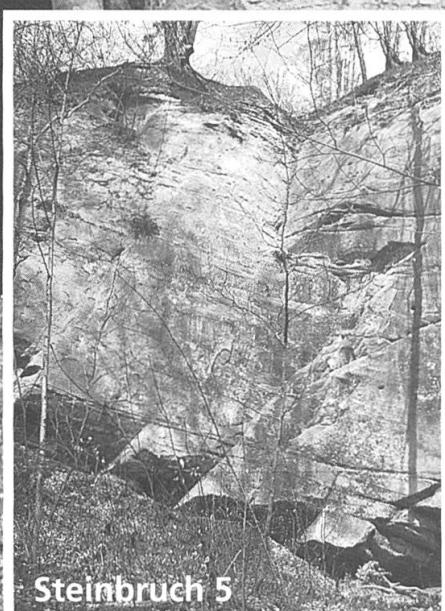
Steinbruch 5

Der *Steinbruch 5* liegt wenige Meter oberhalb der Strasse, die von Burgdorf nach Heimiswil führt. In der nördlichen Wand sind ein paar alte Schrämspuren zu finden; die übrigen Steinbruchwände sind stark angewittert. Abgesehen von wenigen Pfostenlöchern sind keine Spuren des ehemaligen Abbaus erkennbar. Alfred G. Roth fand in diesem Steinbruch die Initialen iF und i 1637 F, die er dem Steinhauer Jakob Fankhauser zuordnete. Dies ist die älteste, bis heute bekannte Inschrift der Steinbrüche von Burgdorf. Sie deutet darauf hin, dass der Sandsteinabbau bei der Ziegelflue kurz nach dem um 1634 getätigten Ausbau der Ziegelbrücke aufgenommen wurde.

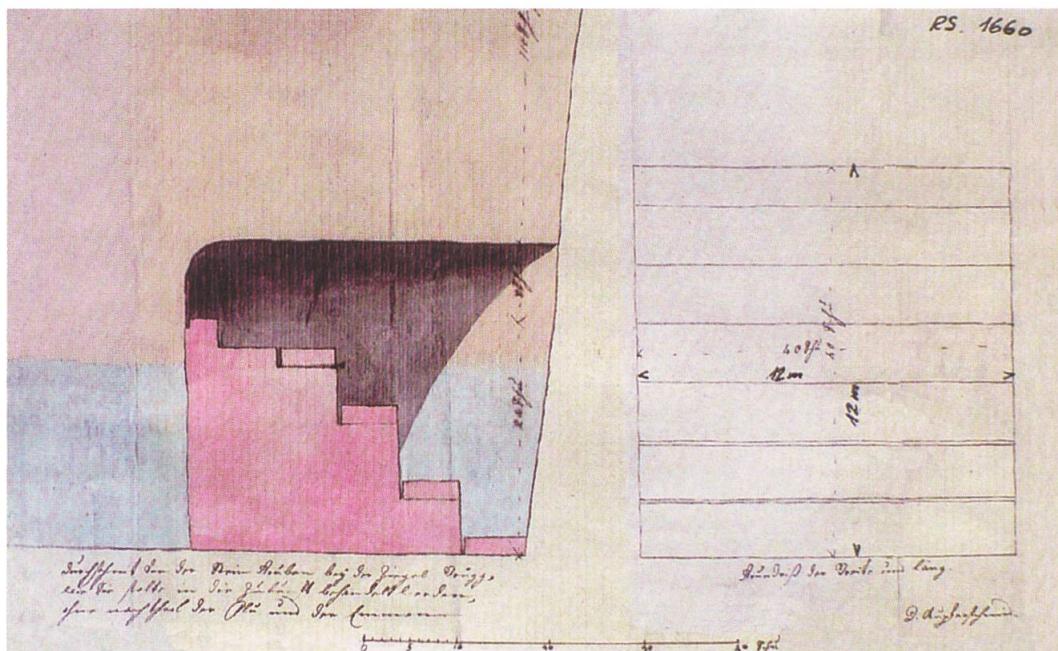
Der Untertagebau wurde nur angewendet, wenn qualitativ guten Stein-schichten in unteren Lagen nachgegraben wurde. Auf einem Plan von David Kupferschmid (um 1800) ist die Abbautechnik für den Untertagebau anschaulich dargestellt. Zum Abstützen der Grubendecke liess man ca. alle 10 m einen Pfeiler von 12×12 Steinbrecher-Schuh ($3,6 \text{ m} \times 3,6 \text{ m}$) stehen. Ein erster Vertrag mit einer solchen Vorgabe wurde am 3. März 1832 zwischen der Burgergemeinde Burgdorf und dem Steinhauermeister Johann Blaser angefertigt.

Plan von David Kupferschmid, um 1800: «Durchschnitt von der Stein Gruben bey der Ziegel Brügg, wie sie sollte in die Zukunft behandelt werden, ohne nachtheil der Flu und der Emme» (RS XI 1660)
