**Artikel:** Die Sandsteinbrüche in Burgdorf

# Die Sandsteinbrüche in Burgdorf

Yannick Soom

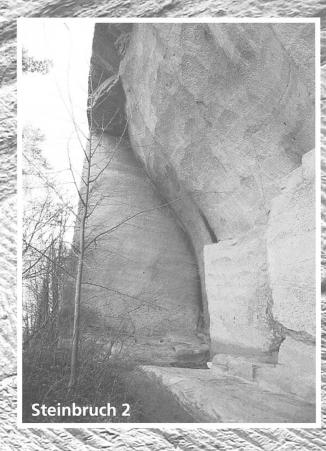
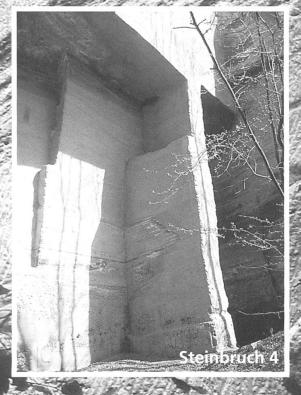
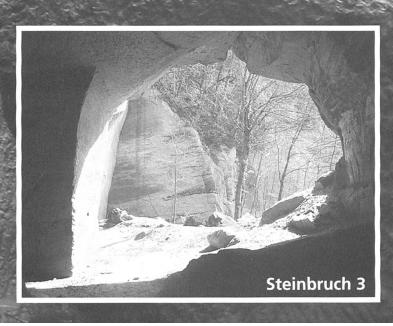
Steinbrüche - der Gisnauflüe

Steinbruch 1	Steinbruch 2
Mittlere Koordinaten Art des Abbaus Fläche Abbauhöhe Abbauvolumen Schicht	614'750 / 212'215 Tagbau 370 m2 12 m ca. 2'200 m3 (1) (2)	614'765 / 212'135 Tagbau 465 m2 14 m ca. 3'200 m3 (1)
	Steinbruch 3	Steinbruch 4
Mittlere Koordinaten Art des Abbaus Fläche Abbauhöhen Abbauvolumen Schicht	614'805/212'100 Tagbau + Untertagebau 690 m2 6 m, 12 m, 18 m, ca. 4`400 m3 (1)	614'815 / 211'950 Tagbau 590 m2 12 m, 26 m ca. 7`500 m3 (1)

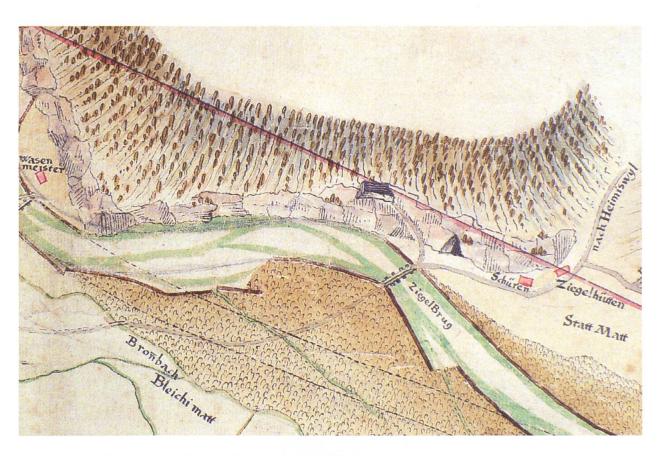
Ziegelflue bei der «ZiegelBrug» mit den Steinbrüchen 4 und 5, Ausschnitt aus einem Plan von J. Riediger von 1733 (RS XI 1817)

Bei der Ziegelflue befindet sich ein weiteres Abbaugebiet, das aus vier oberund einem unterirdischen Steinbruch besteht und dessen Abbausohlen auf Kote 545–580 m ü. M. liegen. Heute ist das Gebiet vollständig bewaldet. In der Mitte des 19. Jahrhunderts befand sich hier wegen des Steinbruchbetriebes eine grosse Lichtung. Bevor man den Ziegeleisteg zur fahrbaren Brücke ausbaute, waren diese Steinbrüche nur über die Waldeggbrücke und Schinterhole erreichbar. Auf dem alten Plan von J. Riediger aus dem Jahre 1733 sind bereits zwei Steinbrüche dargestellt. Der nördlichere war durch das Überwinden einer kleinen Steigung erreichbar. Vermutlich handelt es sich hier um den Anfang des Steinbruches 4. Ein kleines Stück weiter südlich, in direkter Fortsetzung der «ZiegelBrug», können wir den Steinbruch 5 erkennen.

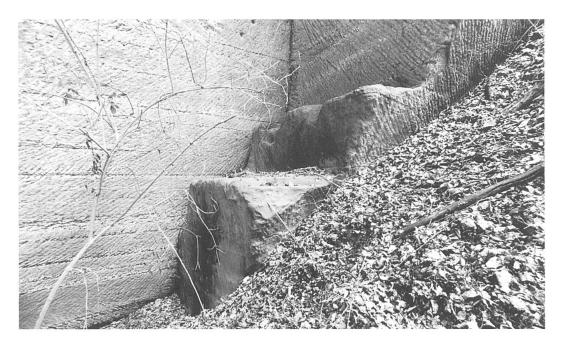
Nicht abgeschrotete Steinguader im Steinbruch 1 der Ziegelflue

Zum Erreichen von Steinbruch 1 bei der Ziegelflue muss man einen Abhang hochklettern. Einmal oben angekommen, sieht man nun die alten Wände des Bruches. Ein Teil von Steinbruch 1 befindet sich unmittelbar oberhalb des Einganges A zu Steinbruch 3. Die ehemalige Abbausohle von Steinbruch 1 liegt ca. 20 m oberhalb derjenigen der Steinbrüche 2 und 3. Im hinteren Teil des Steinbruchs 1 befinden sich mehrere Quader, die grob ausgearbeitet, aber noch nicht abgeschrotet wurden. Diese Steinquader geben einen guten Eindruck über die Grösse der damals aus den Brüchen gelieferten Hausteine.

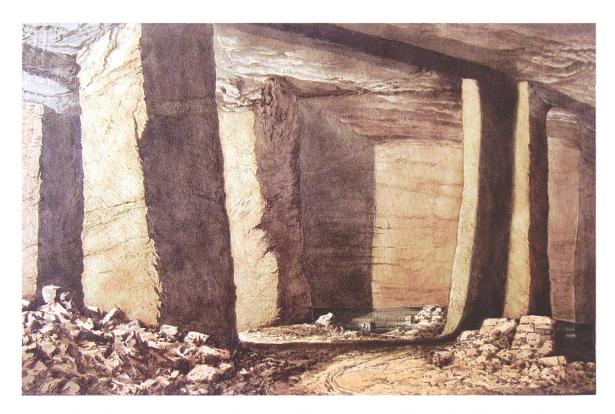
Steinbruch 3 / Kaverne Ziegelflue mit Höhlensee, Aquarell von Theodor Schnell, um 1870 (RS 0.5183)

Der Steinbruch 3 ist von besonderem Interesse, weil der gesamte Abbau unter Tage ausgeführt und über 100 m weit unter die Ziegelflue vorgetrieben wurde. Aus den im Burgerarchiv aufbewahrten Verträgen geht hervor, dass der Abbau unter der Leitung von Robert Roller stand und die Gruben an die Steinhauer Christian Gugger, Johann Blaser, Christian Ramser, Johann Eichenberger, Christian Klötzli und Johann Kappeler verpachtet wurden. Zur Abstützung der Steinbruchdecke wurden Pfeiler stehen gelassen, die auf einem Aguarell von Theodor Schnell (um 1870) zu sehen sind. Der grösste Teil ist heute eingestürzt; jeweils wenige Meter hinter den Eingängen türmt sich das Absturzmaterial meterhoch auf. Durch den Einsturz der Decke, welcher durch den geologischen Schichtaufbau bedingt ist, sieht man heute nichts mehr von der ursprünglichen Kaverne. Erst im hintersten Bereich kommen wieder die alten, bearbeiteten Wände des Steinbruches zum Vorschein. Dort befinden sich zwei kleine Seen, in deren Nähe sich noch ein einziger, ursprünglicher Pfeiler befindet. Der Boden ist hier stellenweise mit einer tropfsteinartigen Kalkschicht überzogen und im Sandstein findet man versteinerte Pflanzen- und Holzteile. Leider gibt es weder Jahrzahlen noch sonstige hilfreiche Inschriften der ehemaligen Steinhauer.

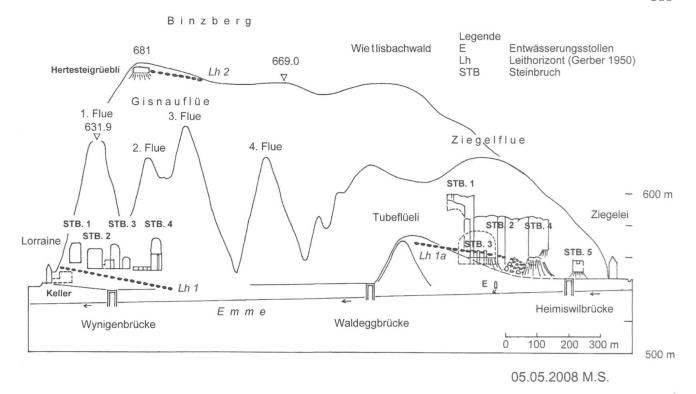
Längenprofil Gisnauflüe – Ziegelflue (ca. 5 × überhöht)

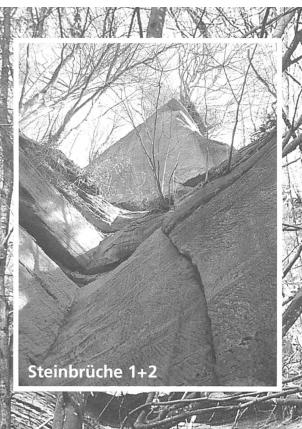
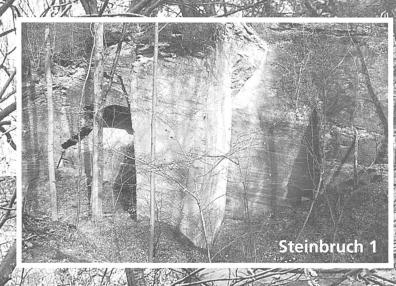
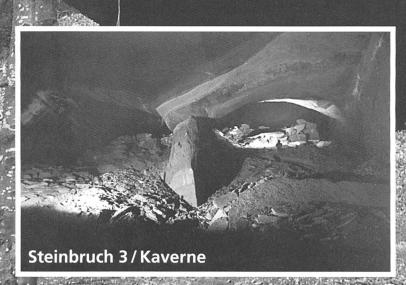
Steinbrüche der / Ziegelflue

Steinbruch 1	Steinbruch 2
Mittlere Koordinaten Art des Abbaus Höhe Steinbruchsohle Fläche Abbauhöhe Abbauvolumen Schicht	614'870 / 211'035 Tagbau 565 m ü.M. 2'370 m2 10 m ca. 23`700 m3 (2)	614'860 / 210'965 Tagbau 550 m ü.M. (4) 2'650 m2 20 m ca. 53`000 m3 (1) (2) + (3)
	Steinbruch 3	Steinbruch 4
Mittlere Koordinaten Art des Abbaus Höhe Steinbruchsohle Fläche Abbauhöhe Abbauvolumen Schicht	614'910 / 210'975 Untertagebau 545 m ü.M. 5'050 m2 (5) 11 m ca. 55'500 m3 (3)	614'930 / 210'865 Tagbau 560 m ü.M. 1'880 m2 25 m ca. 47'000 m3 (2)
	Steinbruch 5	
Mittlere Koordinaten Art des Abbaus Höhe Steinbruchsohle Fläche Abbauhöhe Abbauvolumen Schicht	614'915 / 210'735 Tagbau 550 m ü.M. 250 m2 7 m ca. 1'800 m3 (1)

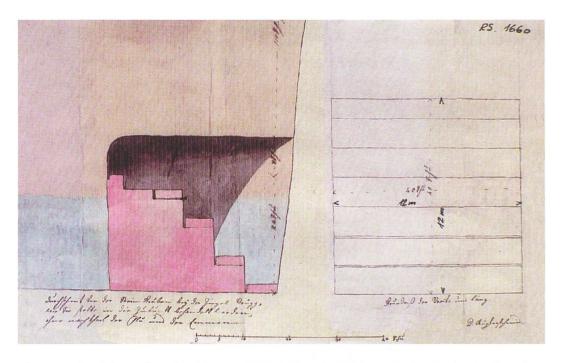
Plan von David Kupferschmid, um 1800: «Durchschnitt von der Stein Gruben bey der Ziegel Brügg, wie sie sollte in die Zukunft behandelt werden, ohne nachtheil der Flu und der Emme» (RS XI 1660)

Der Untertagebau wurde nur angewendet, wenn qualitativ guten Steinschichten in unteren Lagen nachgegraben wurde. Auf einem Plan von David Kupferschmid (um 1800) ist die Abbautechnik für den Untertagebau anschaulich dargestellt. Zum Abstützen der Grubendecke liess man ca. alle 10 m einen Pfeiler von  $12 \times 12$  Steinbrecher-Schuh (3,6 m  $\times$  3,6 m) stehen. Ein erster Vertrag mit einer solchen Vorgabe wurde am 3. März 1832 zwischen der Burgergemeinde Burgdorf und dem Steinhauermeister Johann Blaser angefertigt.
