DIE HOCHWASSERKATASTROPHE IM WESTSCHWEIZERISCHEN SEELAND VOM NOVEMBER/DEZEMBER 1944

nebst einigen geomorphologischen und quartärgeologischen
Beobachtungen

Von *Werner Lüdi*, Zollikon

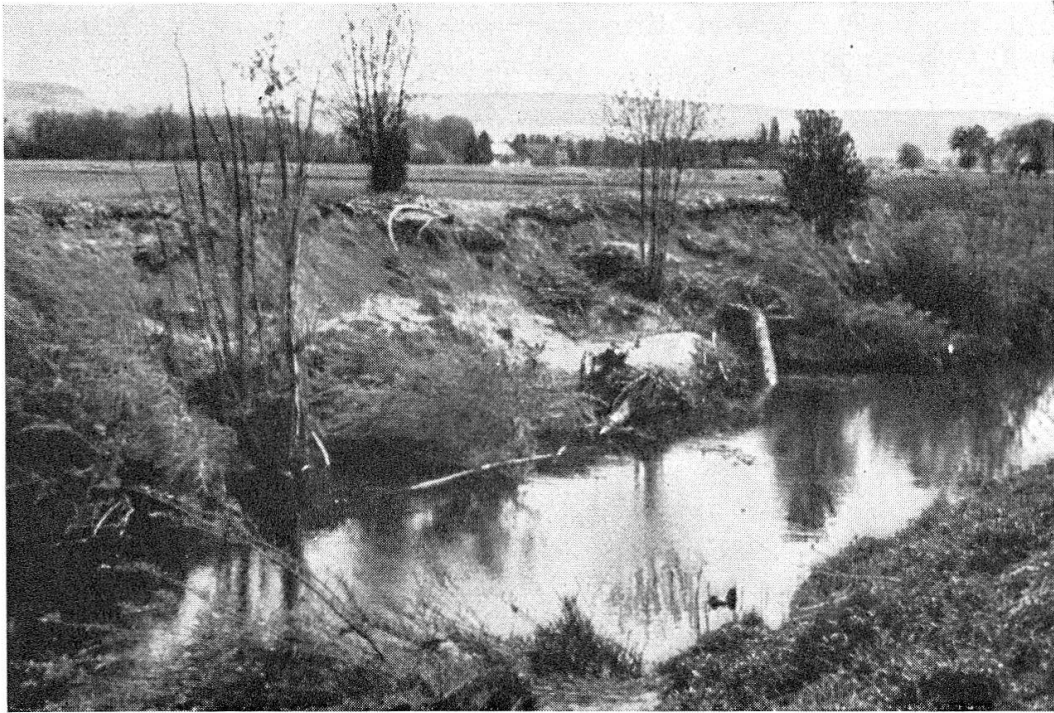
Abb. 2. Schäden des Hochwassers an der Broye oberhalb des Murtensees (Longs Prés). Phot. W. Lüdi, 26. 4. 1945.

Neben solchen harmlosen Überschwemmungsfolgen sind aber auch schwere Schäden entstanden. Die Innenseite der Dämme ist von der

Mündung der Ancienne Broye an aufwärts bis gegen Payerne hin eingerissen. Unzählige Löcher, ausgedehnte Auskolkungen, gefolgt von Abrutschen sind entstanden, und die Dämme sehen ganz zerhackt aus. Die großen Weidenstöcke des Uferhanges sind weitgehend entwurzelt und hängen in das Wasser des niedrig und still fließenden Fließchens hinein. Viele weggerissene *Weiden*, *Pappeln* oder *Erlen* liegen im Flußbett oder sind weggeschwemmt worden (Abb. 2). Diese Verwüstungen, deren Behebung enorme Summe kosten wird, wurden durch den Strauch- und Baumbewuchs im untern Teil des innern Flußufers in hohem Maße begünstigt, indem die Bäume und Sträucher den freien Fluß des Wassers hemmten und Wirbelbildungen hervorriefen, die dann zu den Auskolkungen führten. Zudem wurde der Angriff auf die Dammerde durch das Fehlen des festigenden Rasens unter den Bäumen erleichtert. Glatt- und dichtrasige Uferhänge, die sich da und dort, vor allem in der Gegend von Payerne, finden, sind im allgemeinen unversehrt. Es sei ausdrücklich hervorgehoben, daß diese Bemerkung nur für die innern Uferhänge gilt. Auf der Dammkrone dagegen kann Strauch- oder Baumbewuchs unter den gleichen Umständen für die Umgebung nur schützend wirken und trägt auch sehr zur Belebung der Landschaft bei.

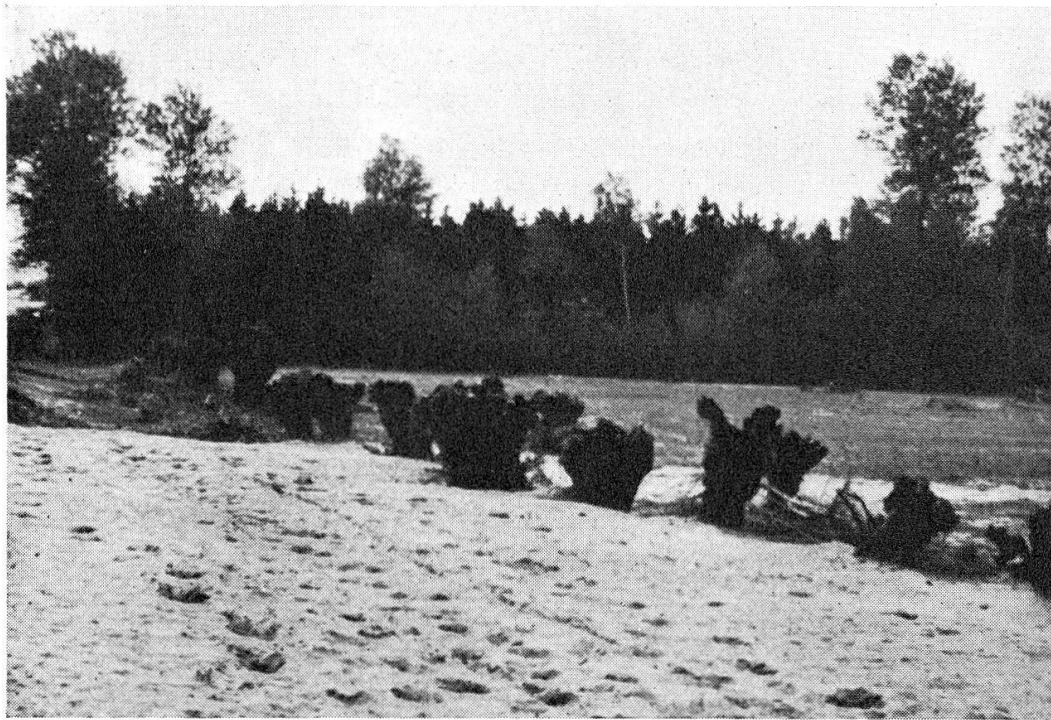
Abb. 3. Ausbruchsstelle der Broye in der Prairie des Scitorées nach der Wiederherstellung des Dammes. Die Stämme der Kopfweiden sind zum Teil im Sand begraben. Phot. W. Lüdi, 26. 4. 1945.

Dammbrüche konnten nur da eintreten, wo die Ufer über die Landoberfläche erhöht sind. Neben einigen unbedeutenden Ausbrüchen dieser Art entstand auch einer von großem Ausmaße am linken Ufer der Broye oberhalb der Straßenbrücke zwischen Avenches und Villars-le-Grand (Prairie des Scitorées). Hier liegt die Ebene verhältnismäßig niedrig, beinahe 2 m unter der Dammkrone. Der Durchbruch im Damm war nur einige Meter breit und reichte nicht tiefer als bis höchstens 4 m über den Grund des Flußbettes. Die ausgeflossenen Mengen mineralischen Schuttes sind aber sehr groß: eine Fläche von mehreren 100 m im Geviert ist dick mit Schutt bedeckt, nahe dem Durchbruch vorwiegend Sand, weiter weg Schlick. Nach Walter Staub (loc. cit.) erreichte die Ablagerung in der Nähe des Kanals eine Dicke von 0,8–1,2 m, und der Gesamtbetrag wird von ihm auf 45 000–50 000 m³ geschätzt. Staub machte seine Schätzung zu einer Zeit, da noch eine wassergesättigte und gefrorene Masse in den Feldern stand. Wir betrachten die Angabe nach unserer Besichtigung im Februar und April als zu hoch; 10 000–20 000 m³ dürften richtiger sein. Aber auch so erhalten wir für diese im Wasser suspendierten Stoffe angesichts der

schmalen Durchbruchstelle und der kurzen Dauer des Ausbruches einen überraschend hohen Betrag. Alte Kopfweiden am Außenflusse des Dammes waren mit einem großen Teil des Stammes im Sand begraben. An der Durchbruchstelle bis auf die Höhe des Dammes und in den anstoßenden Teilen des überschwemmten Kulturlandes hatten sich ganze Mengen von Bäumen (meist mit den Strünken), Baumästen und krautigen Pflanzenresten, vor allem Schilf, gehäuft, die in mühsamer Arbeit entfernt werden mußten. Doch war Ende April der größte Teil der Überschüttungsfläche schon wieder angebaut, und ein mageres Grün sproßte hervor (Abb. 3).
