DIE HOCHWASSERKATASTROPHE
IM WESTSCHWEIZERISCHEN SEELAND
VOM NOVEMBER/DEZEMBER 1944

nebst einigen geomorphologischen und quartärgeologischen
Beobachtungen

Von Werner Lüdi, Zollikon

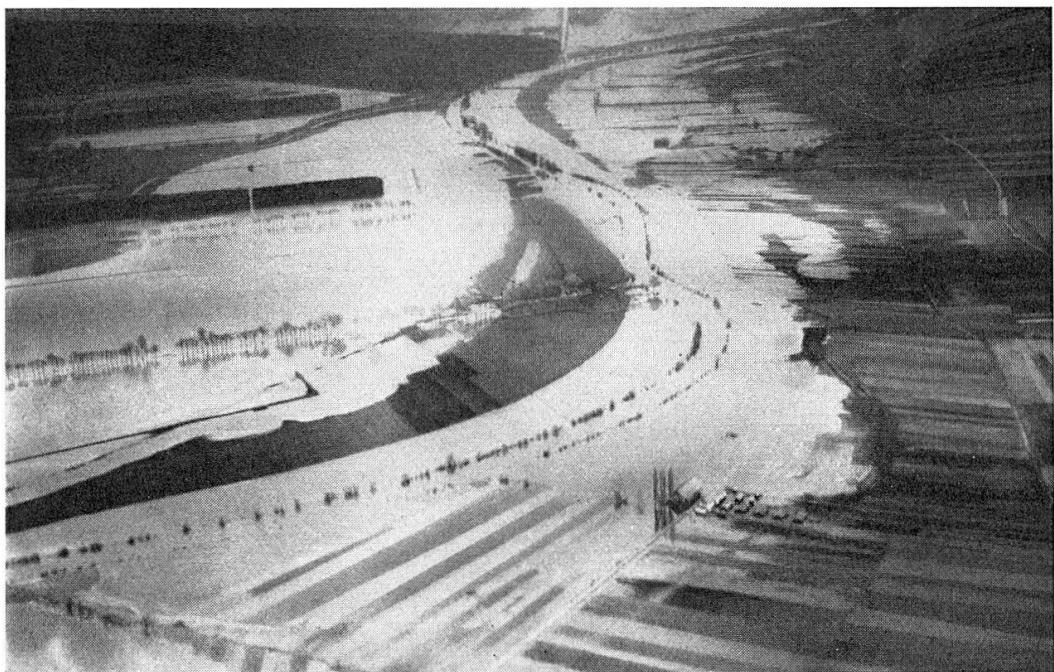
Abb. 1. Überschwemmung am Broyekanal im Gebiete von Witzwil. Bett der Broye durch die säumenden Gebüsche und Bäume markiert. In der Mitte der «Neuhof» auf dem erhöhten Ufer der alten Aare. Zuführendes Sträßchen von Baumreihe begleitet. Links vorn Römerstraße. Links hinten Waldschutzstreifen und der Schwarzgrabenwald, an dessen äußerer Ecke der Hauptkanal in die Broye mündet. Rechts Fuß des M. Vully. Phot. Militärflugdienst, 28. 11. 1944.

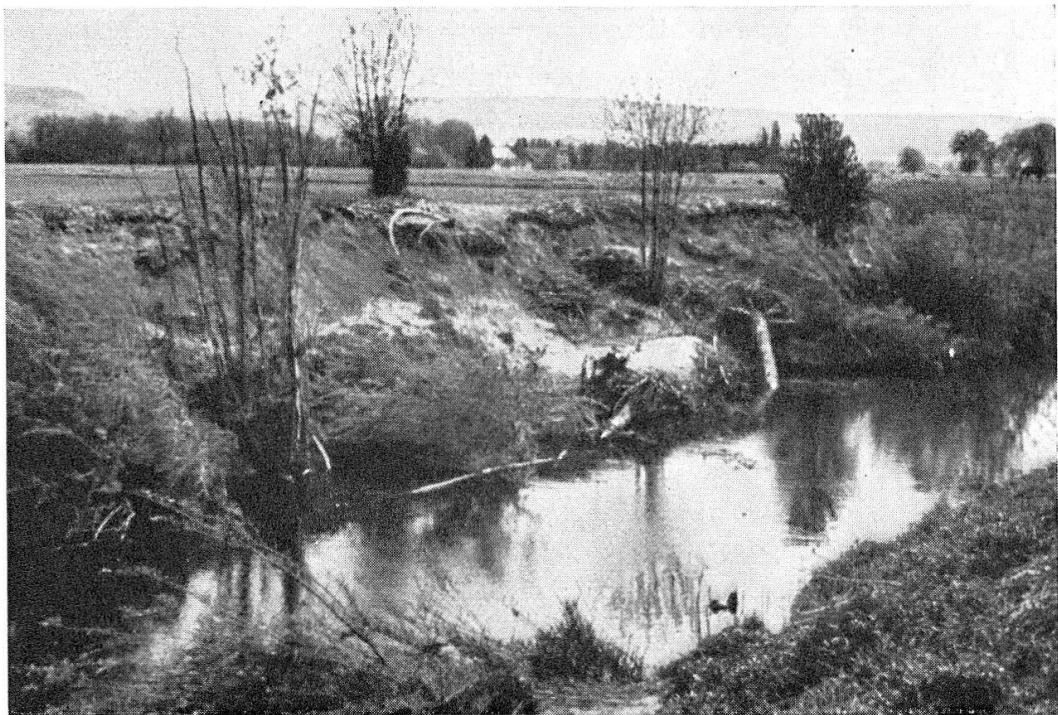
Abb. 2. Schäden des Hochwassers an der Broye oberhalb des Murtensees (Longs Prés). Phot. W. Lüdi, 26. 4. 1945.

Neben solchen harmlosen Überschwemmungsfolgen sind aber auch schwere Schäden entstanden. Die Innenseite der Dämme ist von der

Mündung der Ancienne Broye an aufwärts bis gegen Payerne hin eingerissen. Unzählige Löcher, ausgedehnte Auskolkungen, gefolgt von Abrutschen sind entstanden, und die Dämme sehen ganz zerhackt aus. Die großen Weidenstöcke des Uferhanges sind weitgehend entwurzelt und hängen in das Wasser des niedrig und still fließenden Flüßchens hinein. Viele weggerissene *Weiden*, *Pappeln* oder *Erlen* liegen im Flußbett oder sind weggeschwemmt worden (Abb. 2). Diese Verwüstungen, deren Behebung enorme Summe kosten wird, wurden durch den Strauch- und Baumbewuchs im untern Teil des innern Flußufers in hohem Maße begünstigt, indem die Bäume und Sträucher den freien Fluß des Wassers hemmten und Wirbelbildungen hervorriefen, die dann zu den Auskolkungen führten. Zudem wurde der Angriff auf die Dammerde durch das Fehlen des festigenden Rasens unter den Bäumen erleichtert. Glatt- und dichtrasige Uferhänge, die sich da und dort, vor allem in der Gegend von Payerne, finden, sind im allgemeinen unversehrt. Es sei ausdrücklich hervorgehoben, daß diese Bemerkung nur für die innern Uferhänge gilt. Auf der Dammkrone dagegen kann Strauch- oder Baumwuchs unter den gleichen Umständen für die Umgebung nur schützend wirken und trägt auch sehr zur Belebung der Landschaft bei.

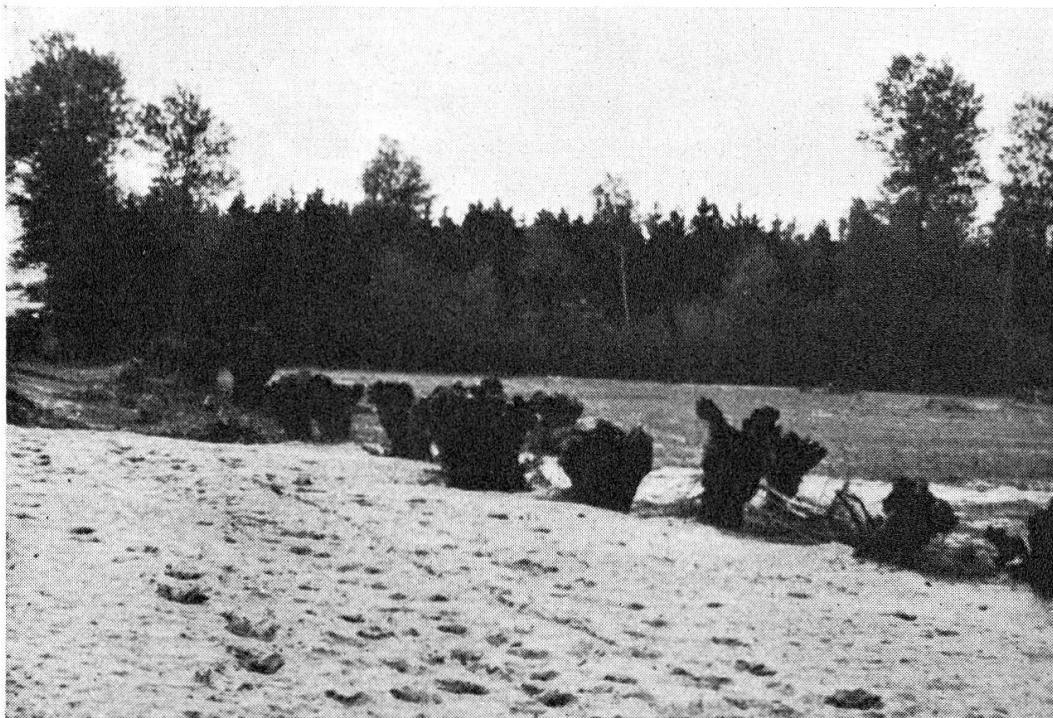
Abb. 3. Ausbruchsstelle der Broye in der Prairie des Scitorées nach der Wiederherstellung des Dammes. Die Stämme der Kopfweiden sind zum Teil im Sand begraben. Phot. W. Lüdi, 26. 4. 1945.

Dammbrüche konnten nur da eintreten, wo die Ufer über die Landoberfläche erhöht sind. Neben einigen unbedeutenden Ausbrüchen dieser Art entstund auch einer von großem Ausmaße am linken Ufer der Broye oberhalb der Straßenbrücke zwischen Avenches und Villars-le-Grand (Prairie des Scitorées). Hier liegt die Ebene verhältnismäßig niedrig, beinahe 2 m unter der Dammkrone. Der Durchbruch im Damm war nur einige Meter breit und reichte nicht tiefer als bis höchstens 4 m über den Grund des Flußbettes. Die ausgeflossenen Mengen mineralischen Schuttes sind aber sehr groß: eine Fläche von mehreren 100 m im Geviert ist dick mit Schutt bedeckt, nahe dem Durchbruch vorwiegend Sand, weiter weg Schlick. Nach Walter Staub (loc.cit.) erreichte die Ablagerung in der Nähe des Kanals eine Dicke von 0,8–1,2 m, und der Gesamtbetrag wird von ihm auf 45 000–50 000 m³ geschätzt. Staub machte seine Schätzung zu einer Zeit, da noch eine wassergesättigte und gefrorene Masse in den Feldern stand. Wir betrachten die Angabe nach unserer Besichtigung im Februar und April als zu hoch; 10 000–20 000 m³ dürften richtiger sein. Aber auch so erhalten wir für diese im Wasser suspendierten Stoffe angesichts der

schmalen Durchbruchstelle und der kurzen Dauer des Ausbruches einen überraschend hohen Betrag. Alte Kopfweiden am Außenflusse des Dammes waren mit einem großen Teil des Stammes im Sand begraben. An der Durchbruchstelle bis auf die Höhe des Dammes und in den anstoßenden Teilen des überschwemmten Kulturlandes hatten sich ganze Mengen von Bäumen (meist mit den Strünken), Baumästen und krautigen Pflanzenresten, vor allem Schilf, gehäuft, die in mühsamer Arbeit entfernt werden mußten. Doch war Ende April der größte Teil der Überschüttungsfläche schon wieder angebaut, und ein mageres Grün sproßte hervor (Abb. 3).
