# DIE HOCHWASSERKATASTROPHE IM WESTSCHWEIZERISCHEN SEELAND VOM NOVEMBER/DEZEMBER 1944

nebst einigen geomorphologischen und quartärgeologischen Beobachtungen

Von Werner Lüdi, Zollikon

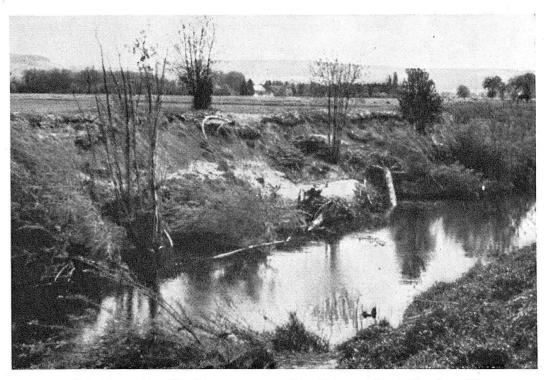
Abb. 2. Schäden des Hochwassers an der Broye oberhalb des Murtensees (Longs Prés). Phot. W. Lüdi, 26. 4. 1945.

Neben solchen harmlosen Überschwemmungsfolgen sind aber auch schwere Schäden entstanden. Die Innenseite der Dämme ist von der Mündung der Ancienne Broye an aufwärts bis gegen Payerne hin eingerissen. Unzählige Löcher, ausgedehnte Auskolkungen, gefolgt von Abrutschen sind entstanden, und die Dämme sehen ganz zerhackt aus. Die großen Weidenstöcke des Uferhanges sind weitgehend entwurzelt und hängen in das Wasser des niedrig und still fließenden Flüßchens hinein. Viele weggerissene Weiden, Pappeln oder Erlen liegen im Flußbett oder sind weggeschwemmt worden (Abb. 2). Diese Verwüstungen, deren Behebung enorme Summe kosten wird, wurden durch den Strauch- und Baumbewuchs im untern Teil des innern Flußufers in hohem Maße begünstigt, indem die Bäume und Sträucher den freien Fluß des Wassers hemmten und Wirbelbildungen hervorriefen, die dann zu den Auskolkungen führten. Zudem wurde der Angriff auf die Dammerde durch das Fehlen des festigenden Rasens unter den Bäumen erleichtert. Glatt- und dichtrasige Uferhänge, die sich da und dort, vor allem in der Gegend von Payerne, finden, sind im allgemeinen unversehrt. Es sei ausdrücklich hervorgehoben, daß diese Bemerkung nur für die innern Uferhänge gilt. Auf der Dammkrone dagegen kann Strauch- oder Baumwuchs unter den gleichen Umständen für die Umgebung nur schützend wirken und trägt auch sehr zur Belebung der Landschaft bei.

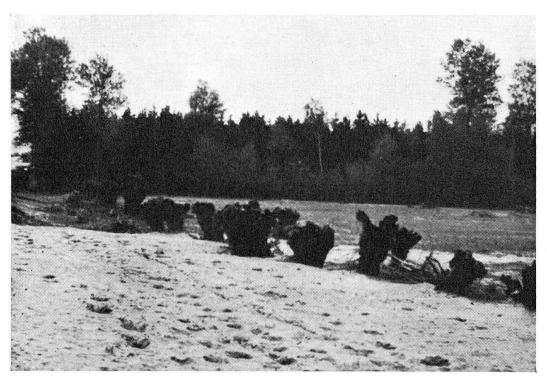
Abb. 3. Ausbruchsstelle der Broye in der Prairie des Scitorées nach der Wiederherstellung des Dammes. Die Stämme der Kopfweiden sind zum Teil im Sand begraben. Phot. W. Lüdi, 26. 4. 1945.

Dammbrüche konnten nur da eintreten, wo die Ufer über die Landoberfläche erhöht sind. Neben einigen unbedeutenden Ausbrüchen dieser Art entstund auch einer von großem Ausmaße am linken Ufer der Broye oberhalb der Straßenbrücke zwischen Avenches und Villarsle-Grand (Prairie des Scitorées). Hier liegt die Ebene verhältnismäßig niedrig, beinahe 2 m unter der Dammkrone. Der Durchbruch im Damm war nur einige Meter breit und reichte nicht tiefer als bis höchstens 4 m über den Grund des Flußbettes. Die ausgeflossenen Mengen mineralischen Schuttes sind aber sehr groß: eine Fläche von mehreren 100 m im Geviert ist dick mit Schutt bedeckt, nahe dem Durchbruch vorwiegend Sand, weiter weg Schlick. Nach Walter Staub (loc. cit.) erreichte die Ablagerung in der Nähe des Kanals eine Dicke von 0,8-1,2 m, und der Gesamtbetrag wird von ihm auf 45 000-50 000 m<sup>3</sup> geschätzt. Staub machte seine Schätzung zu einer Zeit, da noch eine wassergesättigte und gefrorene Masse in den Feldern stand. Wir betrachten die Angabe nach unserer Besichtigung im Februar und April als zu hoch; 10 000-20 000 m³ dürften richtiger sein. Aber auch so erhalten wir für diese im Wasser suspendierten Stoffe angesichts der

schmalen Durchbruchstelle und der kurzen Dauer des Ausbruches einen überraschend hohen Betrag. Alte Kopfweiden am Außenflusse des Dammes waren mit einem großen Teil des Stammes im Sand begraben. An der Durchbruchstelle bis auf die Höhe des Dammes und in den anstoßenden Teilen des überschwemmten Kulturlandes hatten sich ganze Mengen von Bäumen (meist mit den Strünken), Baumästen und krautigen Pflanzenresten, vor allem Schilf, gehäuft, die in mühsamer Arbeit entfernt werden mußten. Doch war Ende April der größte Teil der Überschüttungsfläche schon wieder angebaut, und ein mageres Grünsproßte hervor (Abb. 3).
