Stand, Pfarrkirche St. Peter : eine archäologische Sondierung im Oelkeller und einige Spekulationen zu den Vorgängerkirchen

Autor(en): **Bürgi, Jost**

Zeitschrift: **Beiträge zur Geschichte Nidwaldens**

**Stans, Pfarrkirche St. Peter —
Eine archäologische Sondierung im Oelkeller
und einige Spekulationen zu den Vorgängerkirchen**

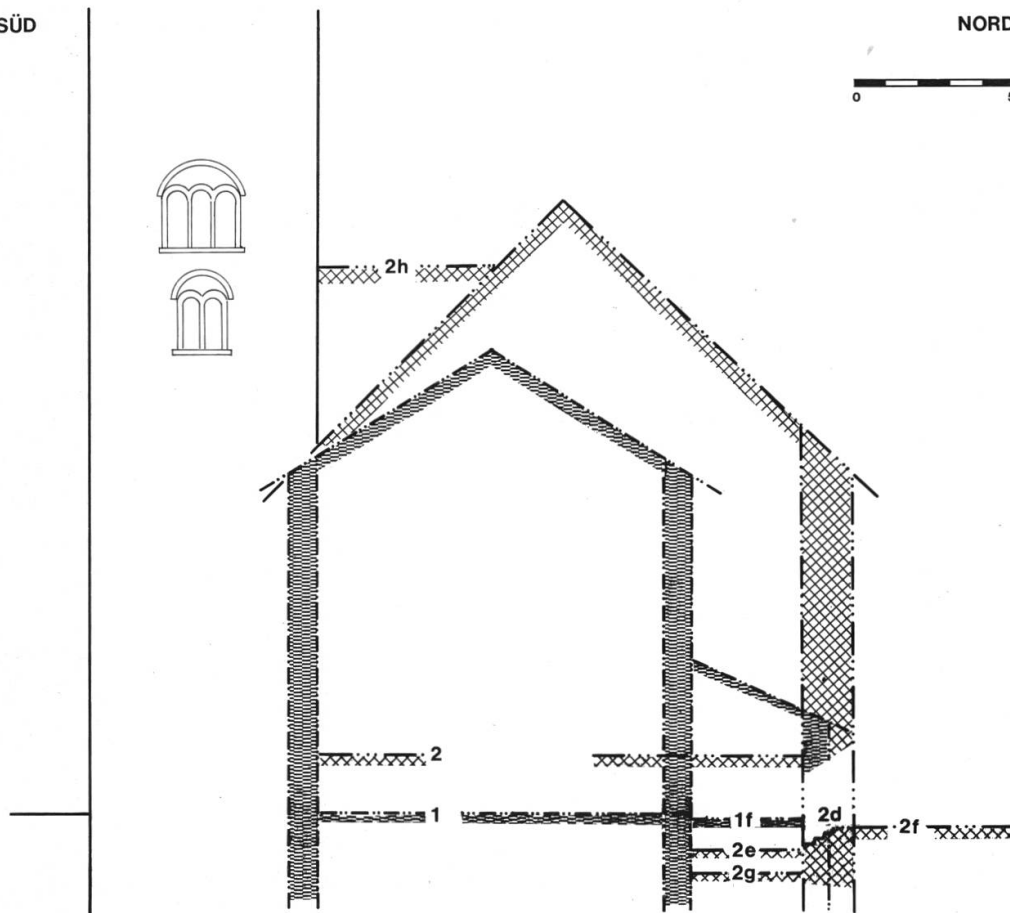
Pl. Nr. 6	Stans Pfarrkirche	Grabung 1968	5. 10. 1978
	Schnitthypothesen		1 : 300
Pl. Gr. 30 x 60			JB

15 m gelegen haben. Bei dieser Höhe hätte auch noch das unterste Nordfenster des Turms knapp über die Firstlinie herausgeschaut (vgl. Plan 6).

Bei der gotischen Erneuerung der Kirche scheint die ehemalige Nebenkapelle unter das Kirchenschiff zu liegen gekommen zu sein (vgl. Plan 5 und 6). Von dem gepflasterten Platze aus führte ein Durchgang mit Treppe (2d) in die jetzt unterirdische Kapelle. Aussen trug der Türeingang eine Bemalung, von welcher zwei
