<b>Zeitschrift:</b>	Beiträge zur Geschichte Nidwaldens
<b>Herausgeber:</b>	Historischer Verein Nidwalden
<b>Band:</b>	37 (1978)
<b>Artikel:</b>	Stand, Pfarrkirche St. Peter : eine archäologische Sondierung im Oelkeller und einige Spekulationen zu den Vorgängerkirchen
<b>Autor:</b>	Bürgi, Jost
<b>DOI:</b>	<a href="https://doi.org/10.5169/seals-698602">https://doi.org/10.5169/seals-698602</a>

**Stans, Pfarrkirche St. Peter —  
Eine archäologische Sondierung im Oelkeller  
und einige Spekulationen zu den Vorgängerkirchen**

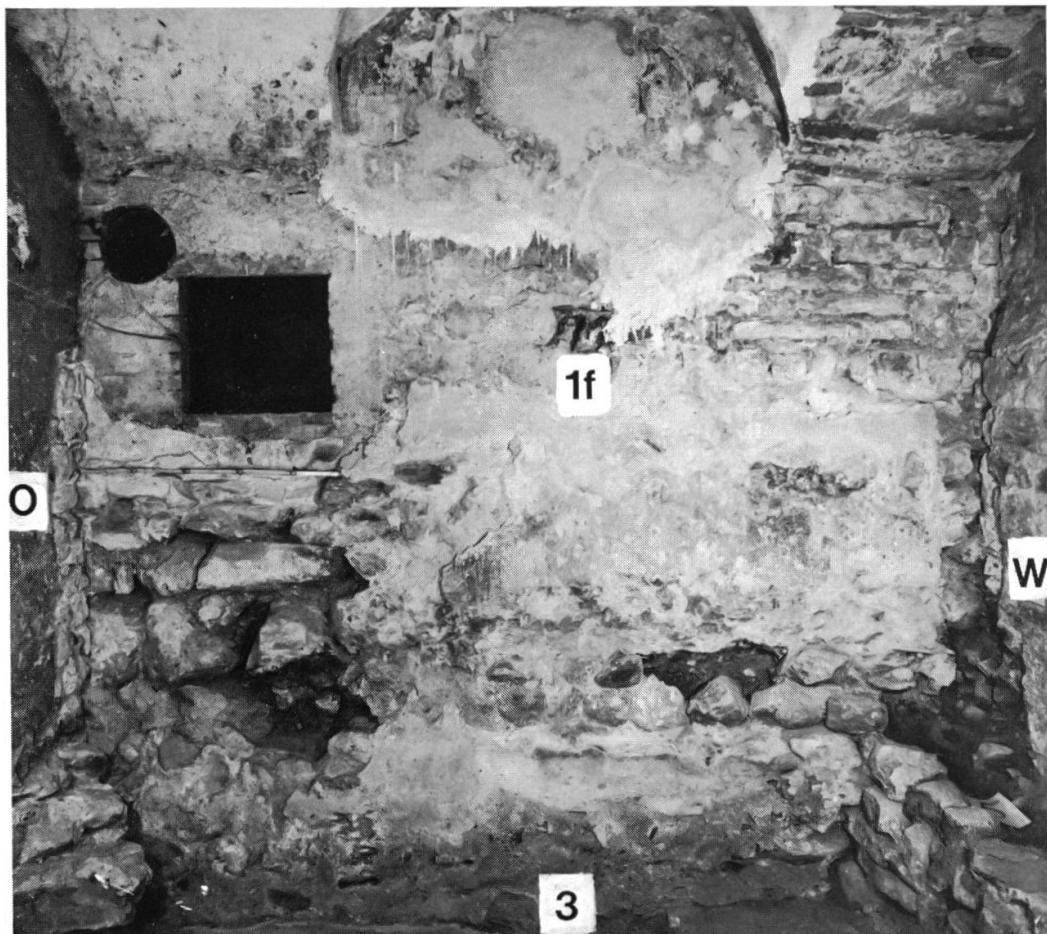
Zum ältesten, im folgenden auf Grund der Mauertechnik als «romanisch» bezeichneten Bestand gehört die Südwand des Kellers. Die Mauer ist im Fundament rund 120 cm, im Aufgehen-den 80 bis 90 cm stark (vgl. Profil A—B). Das Fundament (1b) ist in ungestörtes Moränenmaterial abgetieft, die Fundamentsohle ruht auf einem dünnen Bett von verrottetem organischem Material, möglicherweise einer Lage von Zweigen oder Aesten zur Stabilisierung des Untergrundes (1a). Der südliche Fundamentabsatz (1e) liegt etwas höher als der nördliche (1f) und darf mit einiger Sicherheit mit dem Bodenniveau der romanischen Kirche in Verbindung gebracht werden. Das aufgehende Mauerwerk (1c) — im Süden erreicht es annähernd die Höhe

von unterkant des heutigen Kirchenbodens — ist aus quaderartigen Bruchsteinen lagenhaft aufgeführt.

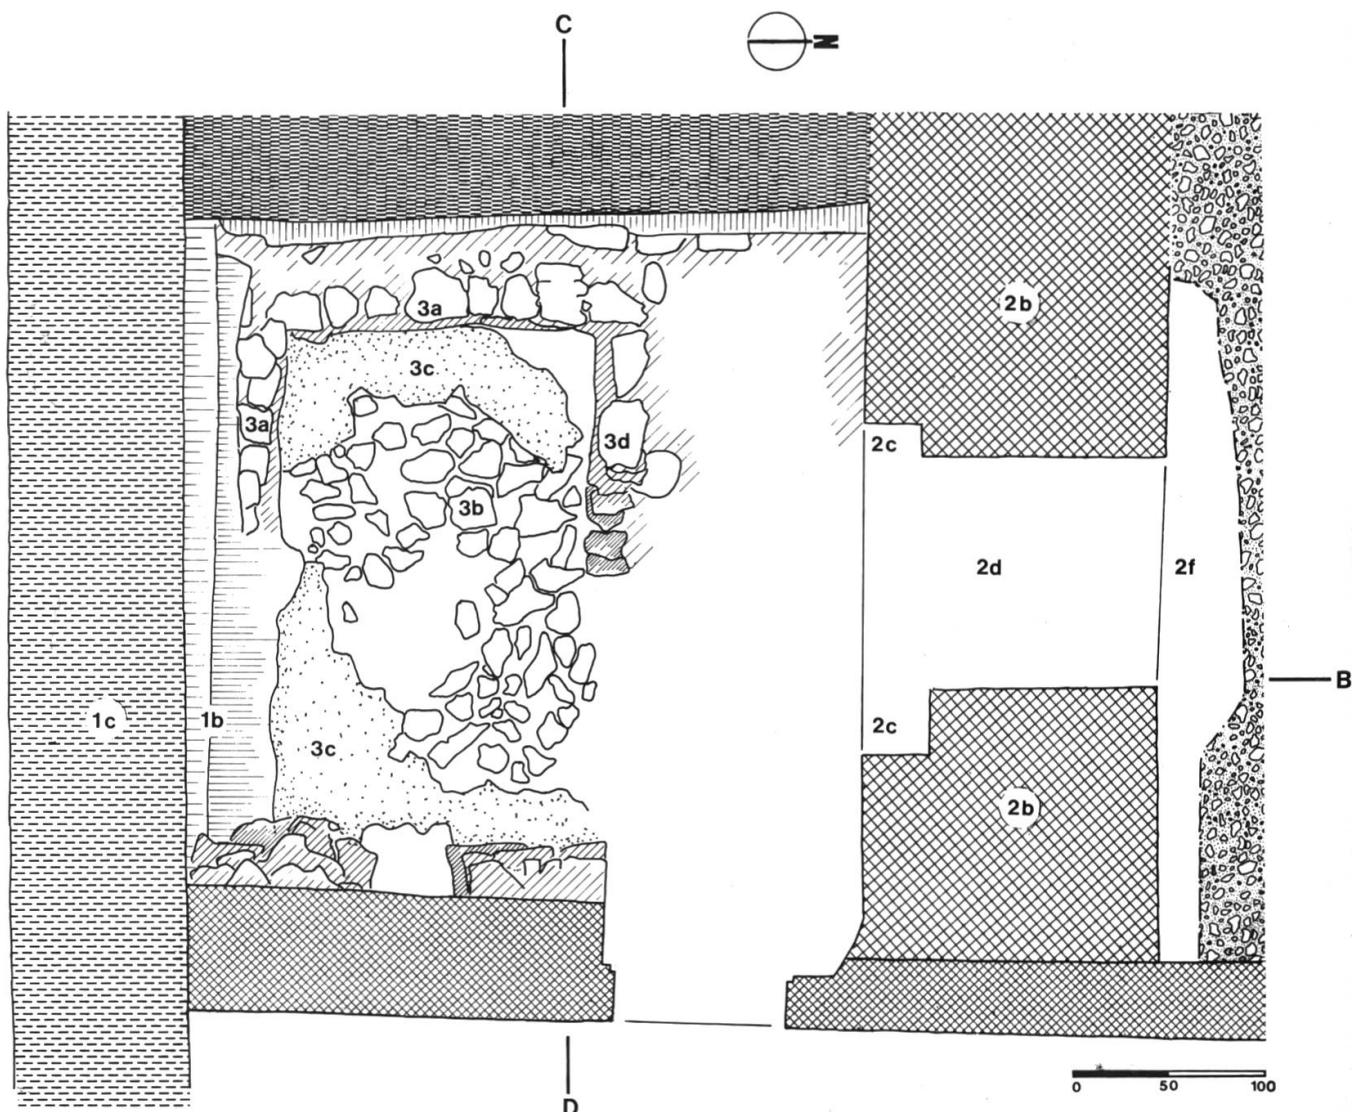
Pl. Nr. 3	<b>Stans Pfarrkirche</b>	3. 10. 1978
	<b>Ölkeller Grundriss</b>	<b>1 : 50</b>
Pl. Gr. 30x60		JB

1 Südwand (Nordmauer der romanischen Kirche)
-

Westwand
-

2 Nordwand von Ölkeller und gotischer Kirche
-

Ostwand (Westliche Chorwand der barocken Kapelle)
-

Barocke Aufschüttung

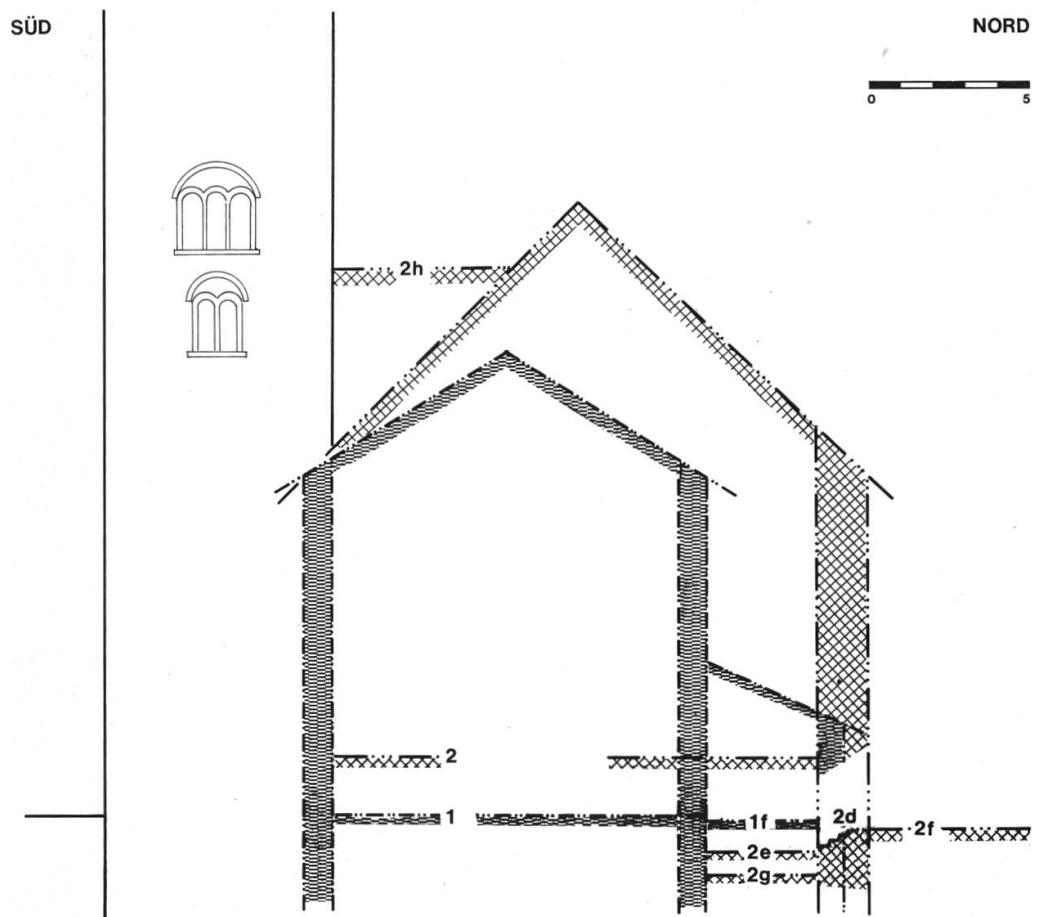
Pl. Nr. 6	Stans Pfarrkirche	Grabung 1968	5. 10. 1978
	Schnitthypothesen		1 : 300
Pl. Gr. 30 x 60			JB

- Turm
- 1 Bodenniveau Pfarrkirche
- 1f Bodenniveau Nebenkappelle

- 2 Bodenniveau Oberkirche
- 2e Bodenniveau Unterkirche (Chor)
- 2g Bodenniveau Unterkirche (Schiff)
- 2f gepflastertes Platnniveau
- 2d Treppe
- 2h Quergiebel

15 m gelegen haben. Bei dieser Höhe hätte auch noch das unterste Nordfenster des Turms knapp über die Firstlinie herausgeschaut (vgl. Plan 6).

Bei der gotischen Erneuerung der Kirche scheint die ehemalige Nebenkapelle unter das Kirchenschiff zu liegen gekommen zu sein (vgl. Plan 5 und 6). Von dem gepflasterten Platz aus führte ein Durchgang mit Treppe (2d) in die jetzt unterirdische Kapelle. Außen trug der Türeingang eine Bemalung, von welcher zwei
