Artikel: Stans, Pfarrkirche St. Peter
Autor: Sennhauser, Hans Rudolf
DOI: <https://doi.org/10.5169/seals-698270>

Stans, Pfarrkirche St. Peter

Archäologische Beobachtungen 1979

STANS, PFARRKIRCHE ST. PETER

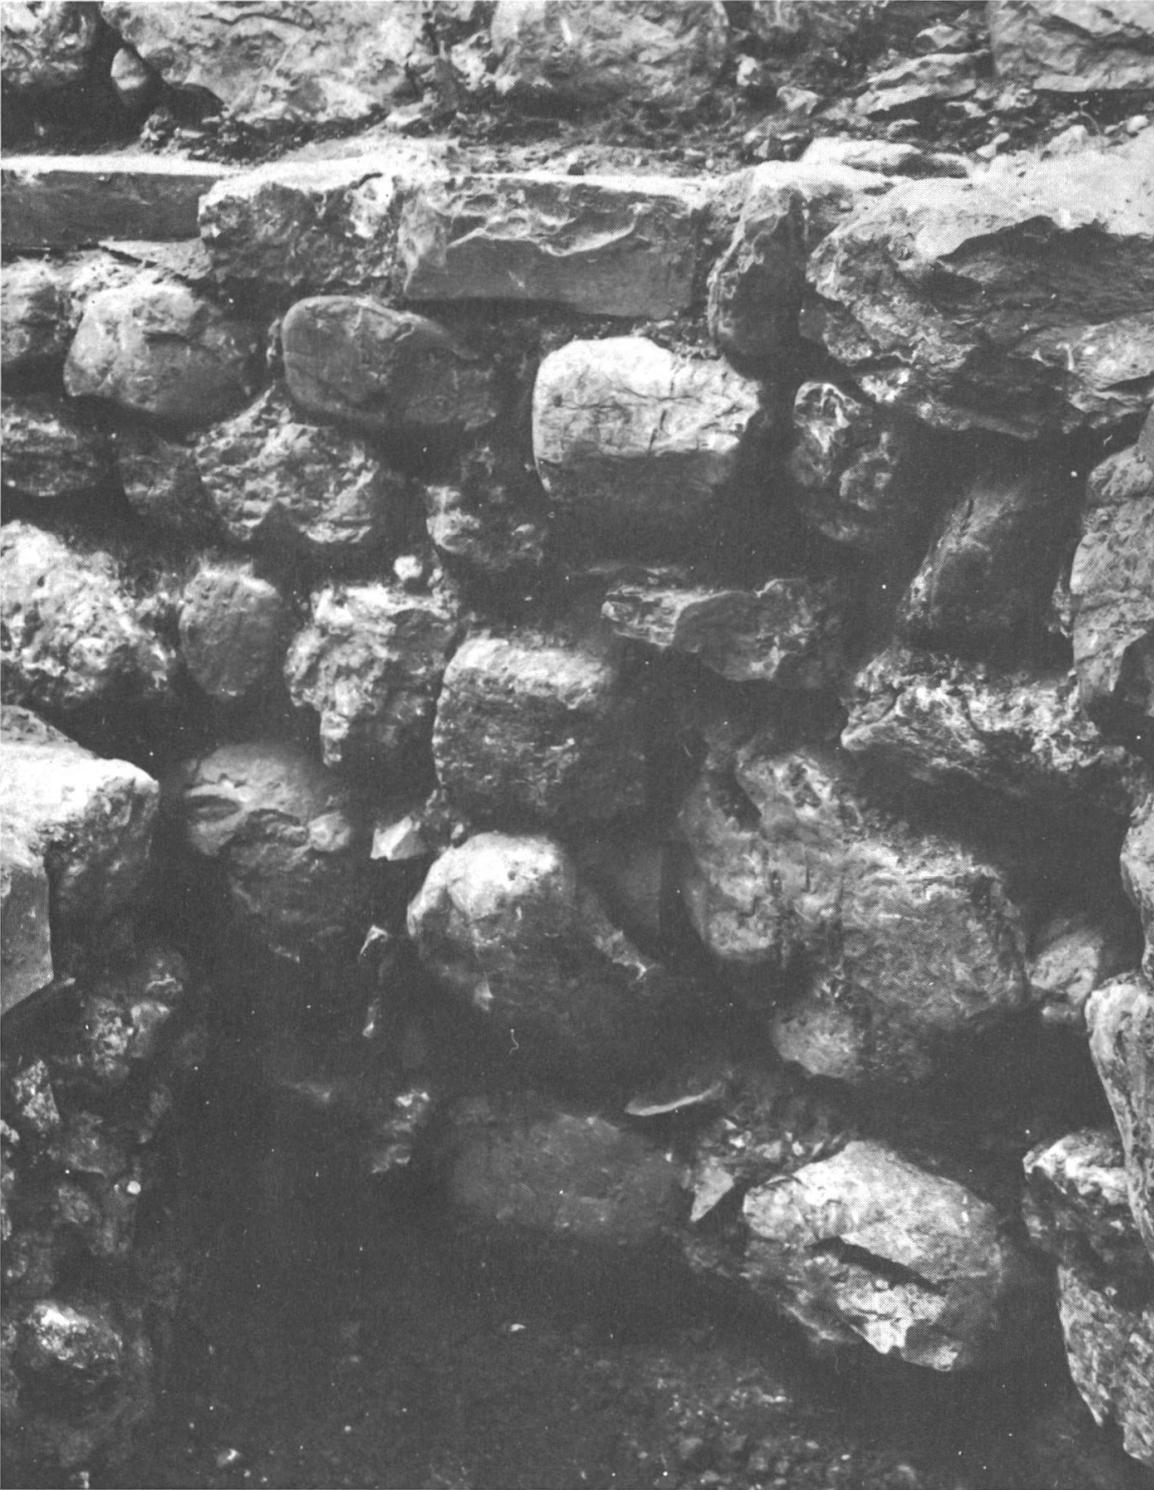
65. Maueransicht. Ansatz der romanischen Apsis an der südöstlichen Schultermauer.

1. Romanische Apsis. Unter der südlichen Hälfte der Treppe vor dem Seiteneingang auf der Ostseite der Kirche verschwindet der flache Bogen einer 1.50 m bis 1.60 m starken Apsis, die beidseits mit groben Lese- und Bruchsteinen verblendet ist und eine Füllung aus kleineren kantigen Steinen enthält. Die Lagen sind mit einem sandigen Mörtel gebunden, der neben Kalk einschlässen und kleinen Ziegelsplittern Kiesel bis zu 3 cm Stärke enthält. Nach Süden geht die Apsis weich gerundet in die Schultermauer über, die noch fünf Fundament-Lagen hoch erhalten ist. Die oberste Lage aus plattigen Steinen deutet auf die Grenze zwischen Fundament und Aufgehendem hin. Unmittelbar an die Südostecke der Schulter ist das Fundament einer Lisene des heutigen barocken Baues gemauert. Ist mit diesen Mauerresten etwas mehr als die südliche Hälfte der Ostfront einer romanischen Kirche im Fundament nachgewiesen, so lässt sich nun auch eine Mauerecke deuten, die 1964 aufgedeckt wurde: Es ist die nordöstliche Schulter derselben Kirche in der Ver-
