Zeitschrift: Berichte zur Heimatkunde / Birmenstorf

Band: 5 (1996)

Artikel: Von Quellen und Bächen

Autor: Rudolf, Max

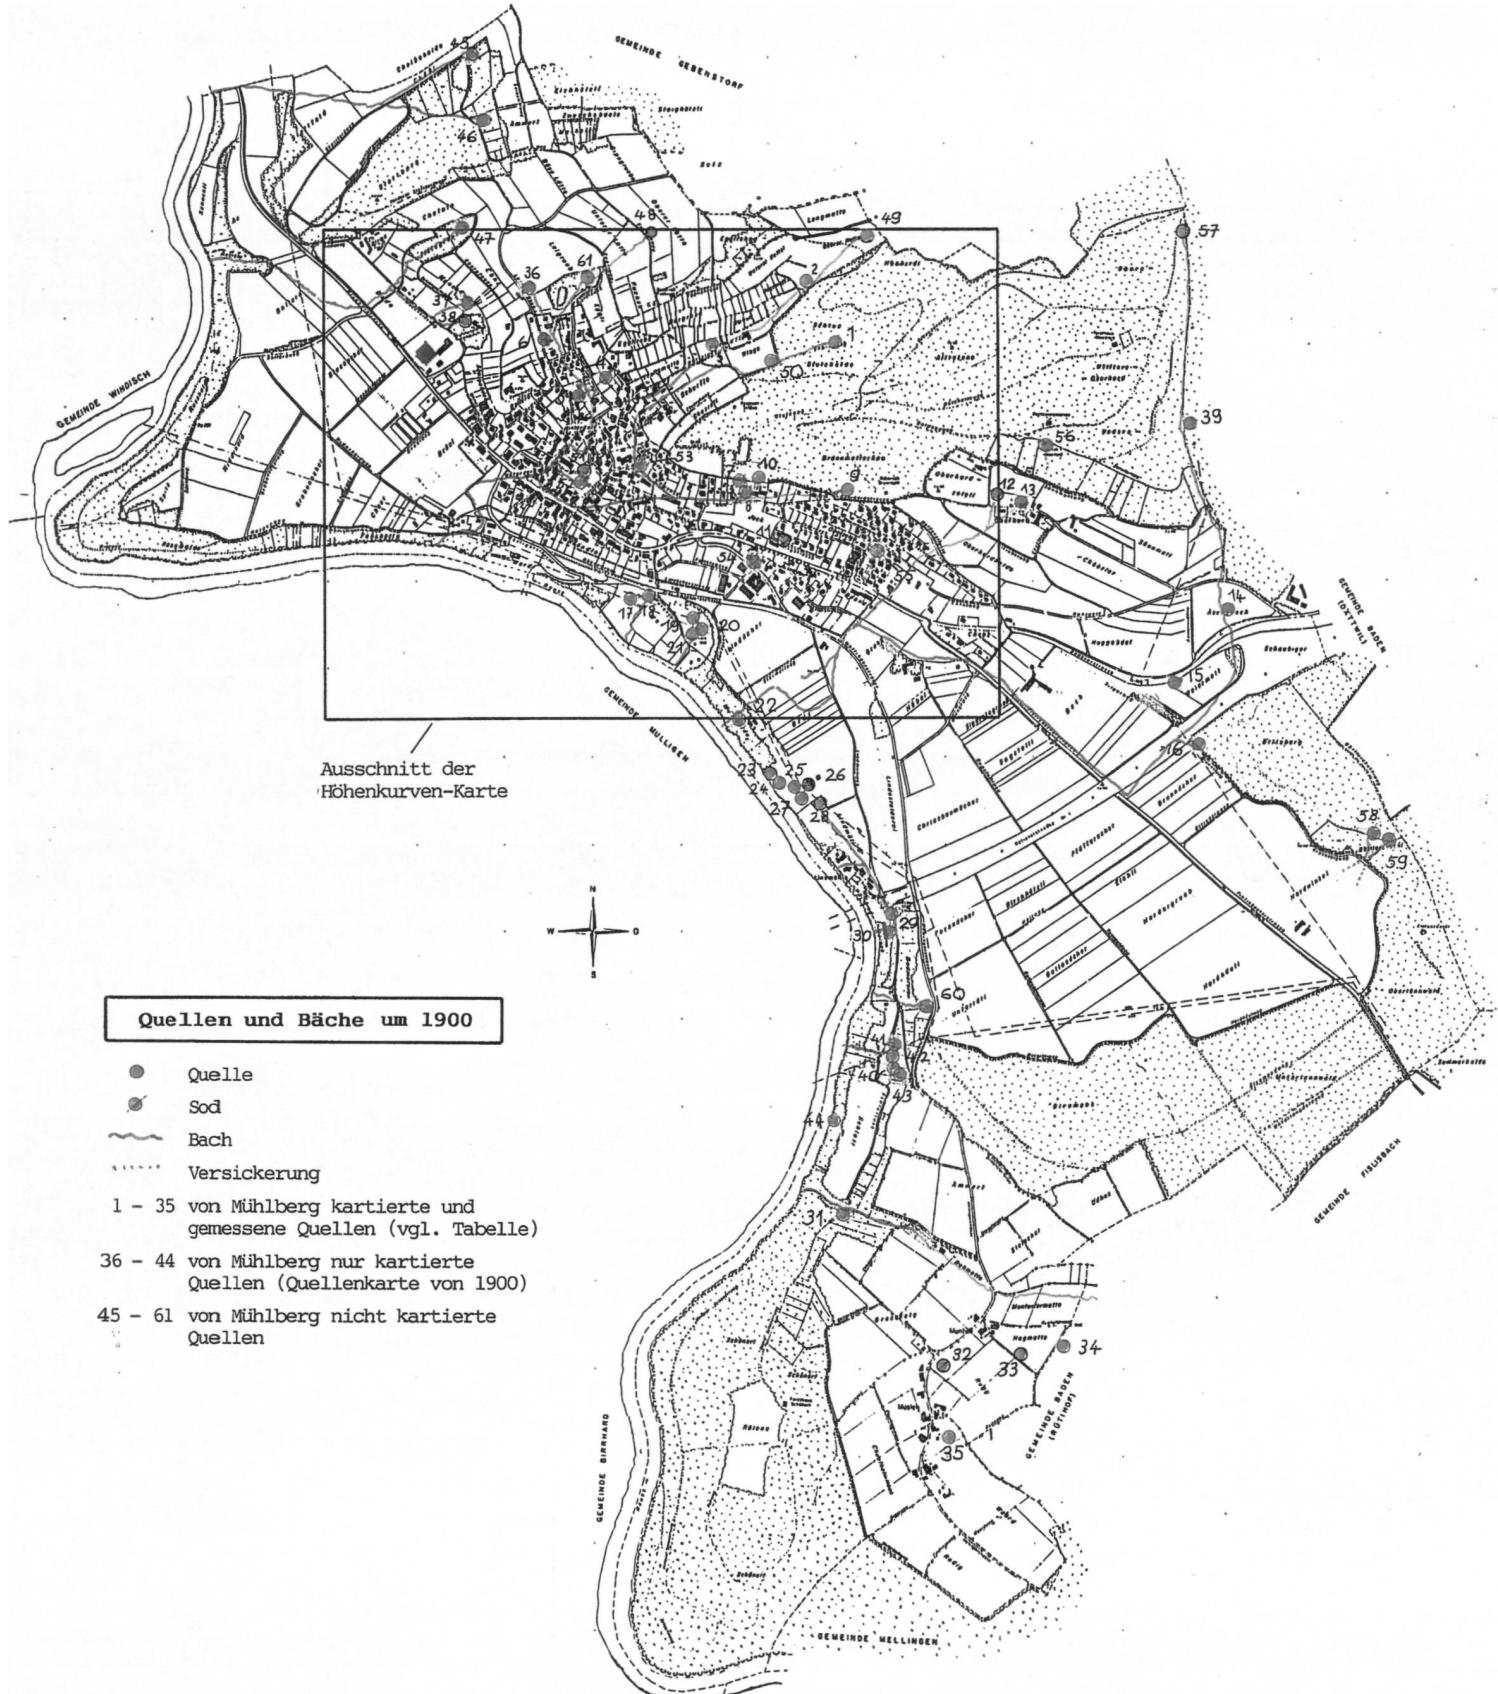
Bild 1 (Seite 11). Quellen und Bäche um 1900.

Dieser Darstellung liegt der Gemeinde-Übersichtsplan von 1981 zugrunde. Sie lokalisiert die 61 Quellen der vorstehenden Tabellen und veranschaulicht die im Text erwähnten Quellengruppen: die reussnahen Grundwasseraustritte; die Quellen der Moränendecken von Müslen zum Äschebach; die Quellen der Kalkformationen.

Überrascht sind wir von der grossen Zahl von Quellen; im Durchschnitt trifft es fast eine pro Hektare. Aber sie sind ungleich verteilt. Naturgemäss sind die grossen Ebenen quellenlos.

Wie reich an Wasseraustritten unser Gemeindebann ist, wird uns bewusst, wenn wir die Quellen auf den Dorfplan übertragen (Bild 1). Nach dem Planbild lassen sich grob drei Quellengruppen unterscheiden:

1. Die reussnahen Quellen sind Grundwasseraustritte aus den Kiesgebieten des Niederterrassenschotters.
2. Die Quellen im Geländestreifen Müslen - Muntwil - (Rütihof) - Bättlerchuchi - Brünnli - Weiermatt - Äschebach entspringen der flachen Moränendecke auf dem Molassesandstein.
3. Die übrigen Quellen fliessen aus den Kalkschichten oder dem lehm durchsetzten Gehängeschutt der Trias- und Juraformationen (siehe geologisches Profil in der Ortsgeschichte, Seite 16).

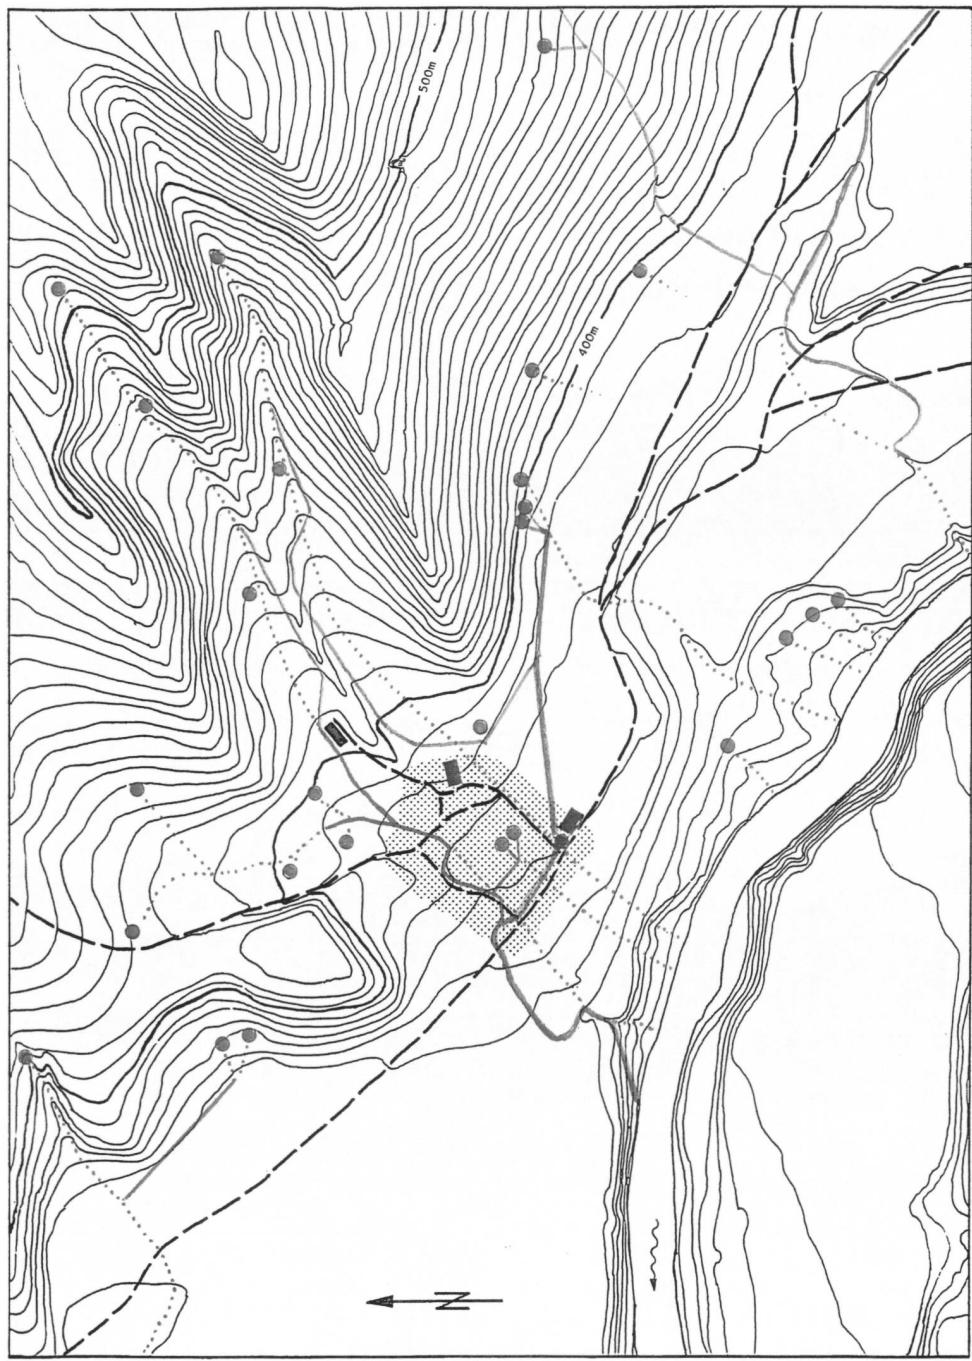
Bild 3. Natürliche und künstlich geführte Quellabflüsse.
Dorfsiedlung um 1800

- Wichtige Wege
- Merkpunkte: Grosser Dorfbrunnen, Herrenhof, Kirche, Trotte
- Quellen
- natürliche Abflussrinnen (Falllinien im Gelände)
- künstliche Wasserführungen

Ich habe versucht, die natürlichen Bachläufe zu rekonstruieren. Der Höhenkurvenkarte auf Bild 3 legte ich Vermessungspläne von 1952 zugrunde. Wir erkennen darauf das noch wenig gestörte Relief unseres Dorfraumes und seiner näheren Umgebung, ungestört deshalb, weil bis zu dieser Zeit bei der geringen Bautätigkeit nur Pickel und Schaufel beim möglichst knapp gehaltenen Fundamentaushub eingesetzt wurden. Als künstliche Veränderung zeichnet sich nur der Hohlweg der unteren Lättestrasse in den Höhenkurven ab. Seit den fünfziger Jahren entstanden bei jedem Neubau unter Maschinen-einsatz neue Terrassen und neue Böschungen, sodass heute die ursprüngliche Bodengestalt kaum mehr zu erkennen ist.

Auf dem Höhenkurvenbild ist nun aber noch deutlich zu sehen, dass die alte Dorfsiedlung auf einem Schuttfächer liegt, der durch Schwemmaterial der Bäche aus dem Schluh (früher Grossschluh), der Talmatt (früher Chlischluh) und dem Lätte gebildet worden ist. Die Wand jeder neuen Baugrube in diesem Gebiet zeigt uns den Aufbau und die Mächtigkeit dieser Aufschüttung. Aus dem Höhenkurvenbild lässt sich auch ablesen, welchen natürlichen Ablauf die Bächlein früher genommen haben müssen (punktierte Linien). Vergleichen wir nun aber diese Bachläufe mit den ältesten Vermessungsplänen der Gemeine (1872), die noch einen Grossteil der Bäche als offen ausweisen, so finden wir meist ganz andere Wasserführungen. Hier erscheinen sie nämlich weitgehend begradigt und - die Höhenkurven zeigen es - künstlich anders geführt. Teils wurde durch diese veränderten Kanäle zusätzliches Wasser in den Raum der Hofstätten geführt, teils konnten dorfnahe Matten künstlich bewässert werden. Dorfgeschichtlich interessant ist, dass diese Anlagen schon vor der Mitte des 14. Jahrhunderts bestanden haben, stimmen sie doch überein mit der Beschreibung der Bachläufe in der **Offnung** aus dem 14. Jahrhundert. Man vergleiche

das Bild 3 mit dem Text der Offnung im Heft 3 der "Berichte zur Heimatkunde", Seite 81 - 102.

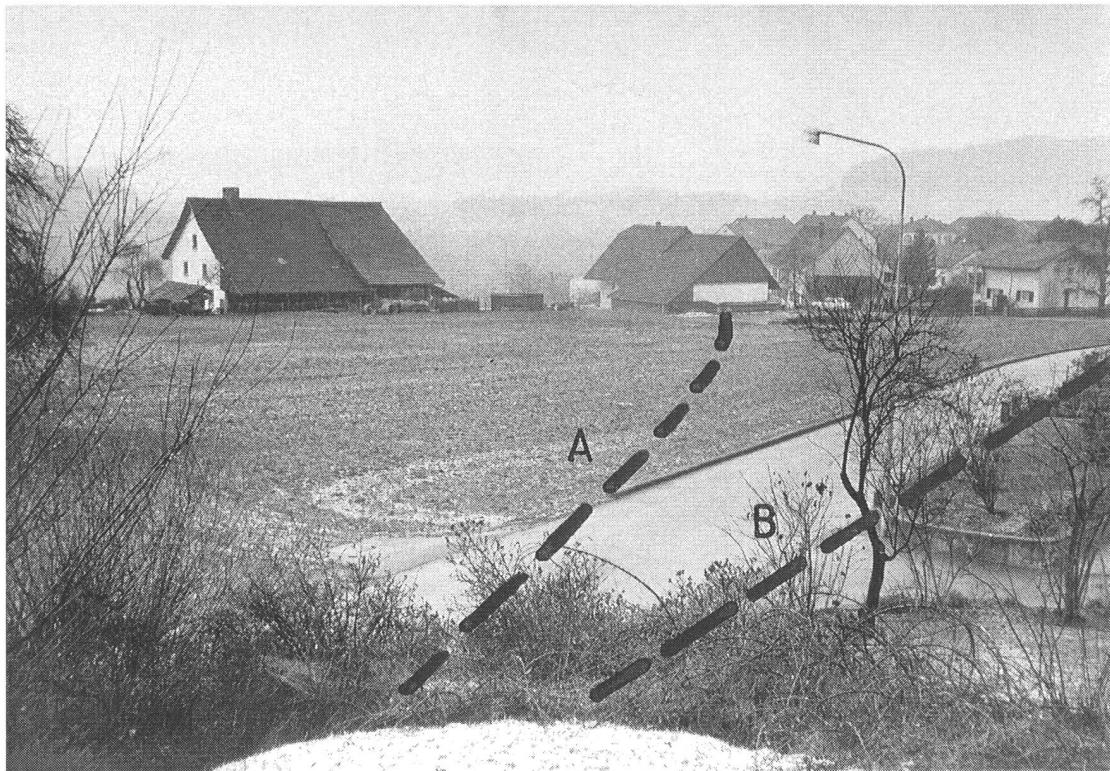
Bild 4. Das Juch vor dem Bau der Mehrzweckhalle, vom Vorplatz des Kindergartengebäudes in der Brunnmatt aus gesehen. Die Linie A zeigt die vermutete natürliche Abflussrinne für das Quellwasser der Brunnmatt, die Linie B den früheren Lauf des Dorfbaches. Bild von 1976.

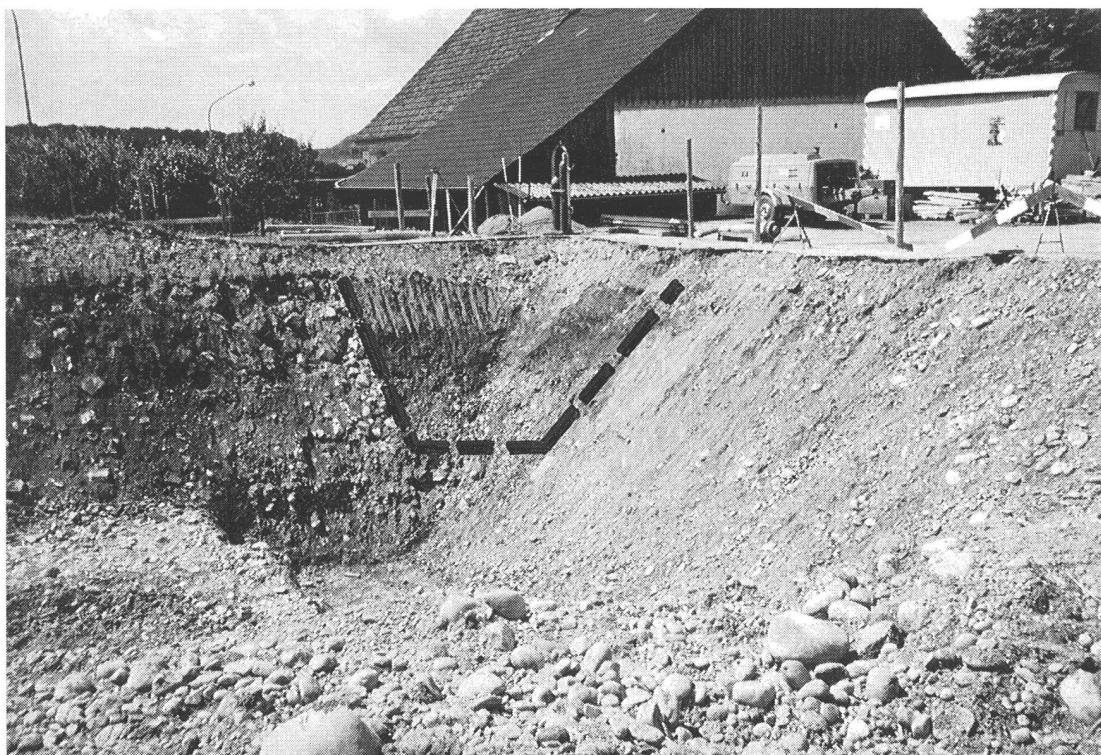
Bild 5. Baugrube der Mehrzweckhalle. Die gestrichelte Linie umreisst die Aufschüttung der früheren Bachrinne. Bild von 1987.

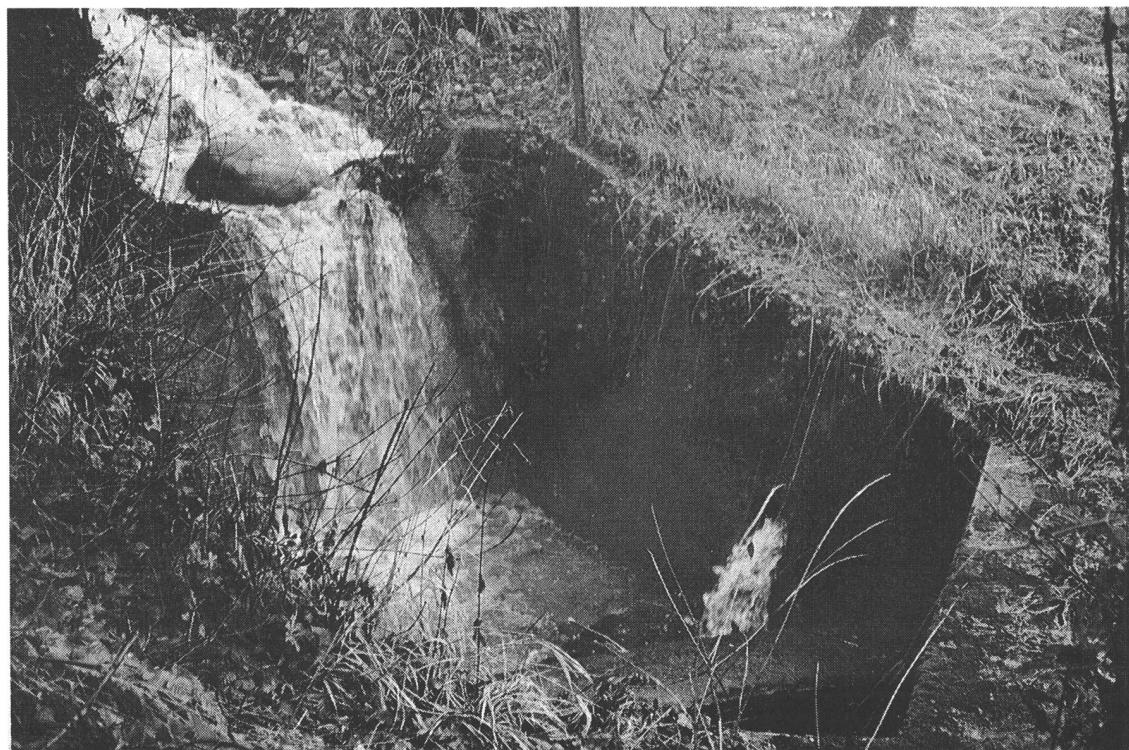
Bild 8. Am Wildbach. Von links oben strömt das Wasser der Quellen 1 und 2, hier mit einer Wassermenge von etwa 300 Litern pro Minute. Rechts unten sprudelt die Quelle 3 direkt in den Sammler. Bild von 1979.

In diesen Sammler fliest auch von der Ostseite her die Quelle 3, von Westen her die Quelle 4. Blickt man in das Kanalisationsrohr hinein, so kann man die Quelle 5 sehen, die von Westen her direkt in diese Röhre abgeleitet wird. Bei grossem Wasseranfall drückt am Hang weiter westwärts die Quelle 6 aus dem Boden, deren Wasser in einem 27 Meter langen Graben dem Sammler zugeführt wird.

Beim Wasserabfluss, wie er auf Bild 8 festgehalten ist, ermittelten wir 1979 etwa 5 Liter pro Sekunde oder 300 Liter pro Minute (für die Quellen 1 und 2). Die Menge kann aber durchaus auf das Zehnfache anwachsen (3000 Liter pro Minute), ja es kommt vor, dass das Wasser so ungestüm aus dem Boden bricht, dass der Sammler den Zudrang nicht mehr zu schlucken vermag. Das Kindergartengebäude bildet heute die nächste Barriere, während früher das Wasser sich über Weg, Juch und Fell den freien Lauf nach der

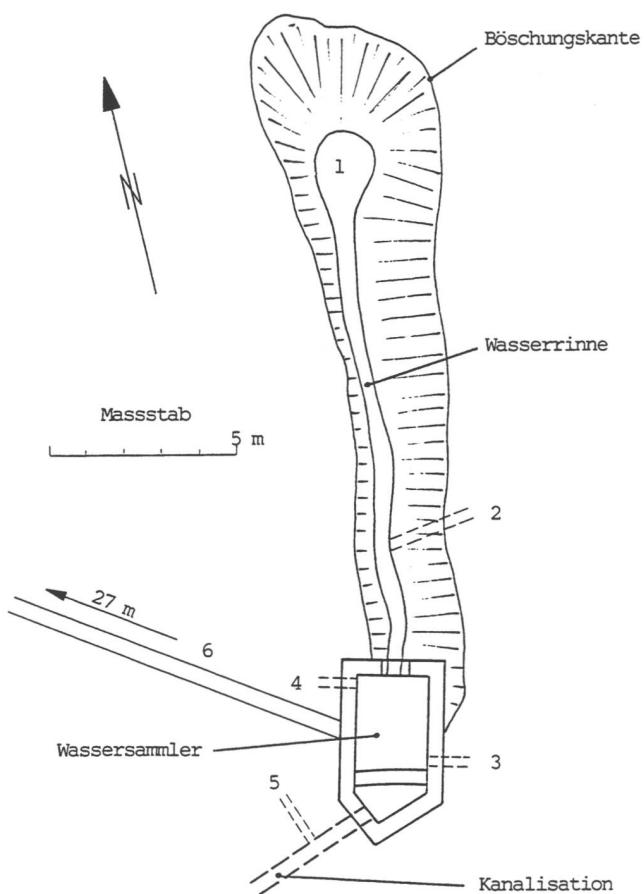
Bild 9. Der Wildbach, Situation 1979. 1 bis 6 sind die einzelnen Quellen, 1 ist die Hauptquelle.

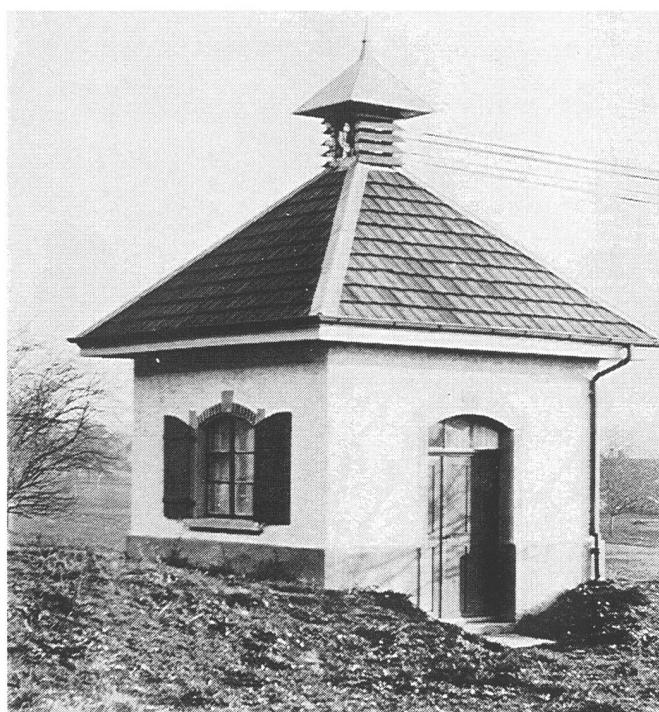
Bild 10. Die mittlere Brunnmattquelle versorgte nicht nur jahrhundertelang den Dorfbach mit Wasser. 1911 wurde sie für die erste Dorfwasserversorgung mit Hausanschlüssen genutzt. Das Pumpenhaus in der Brunnmatt erinnerte bis zum Bau des Mehrzweckgebäudes 1971 an diesen Schritt in die Neuzeit. Heute speist das Brunnmattwasser noch unsere Dorfbrunnen. Bild um 1920.

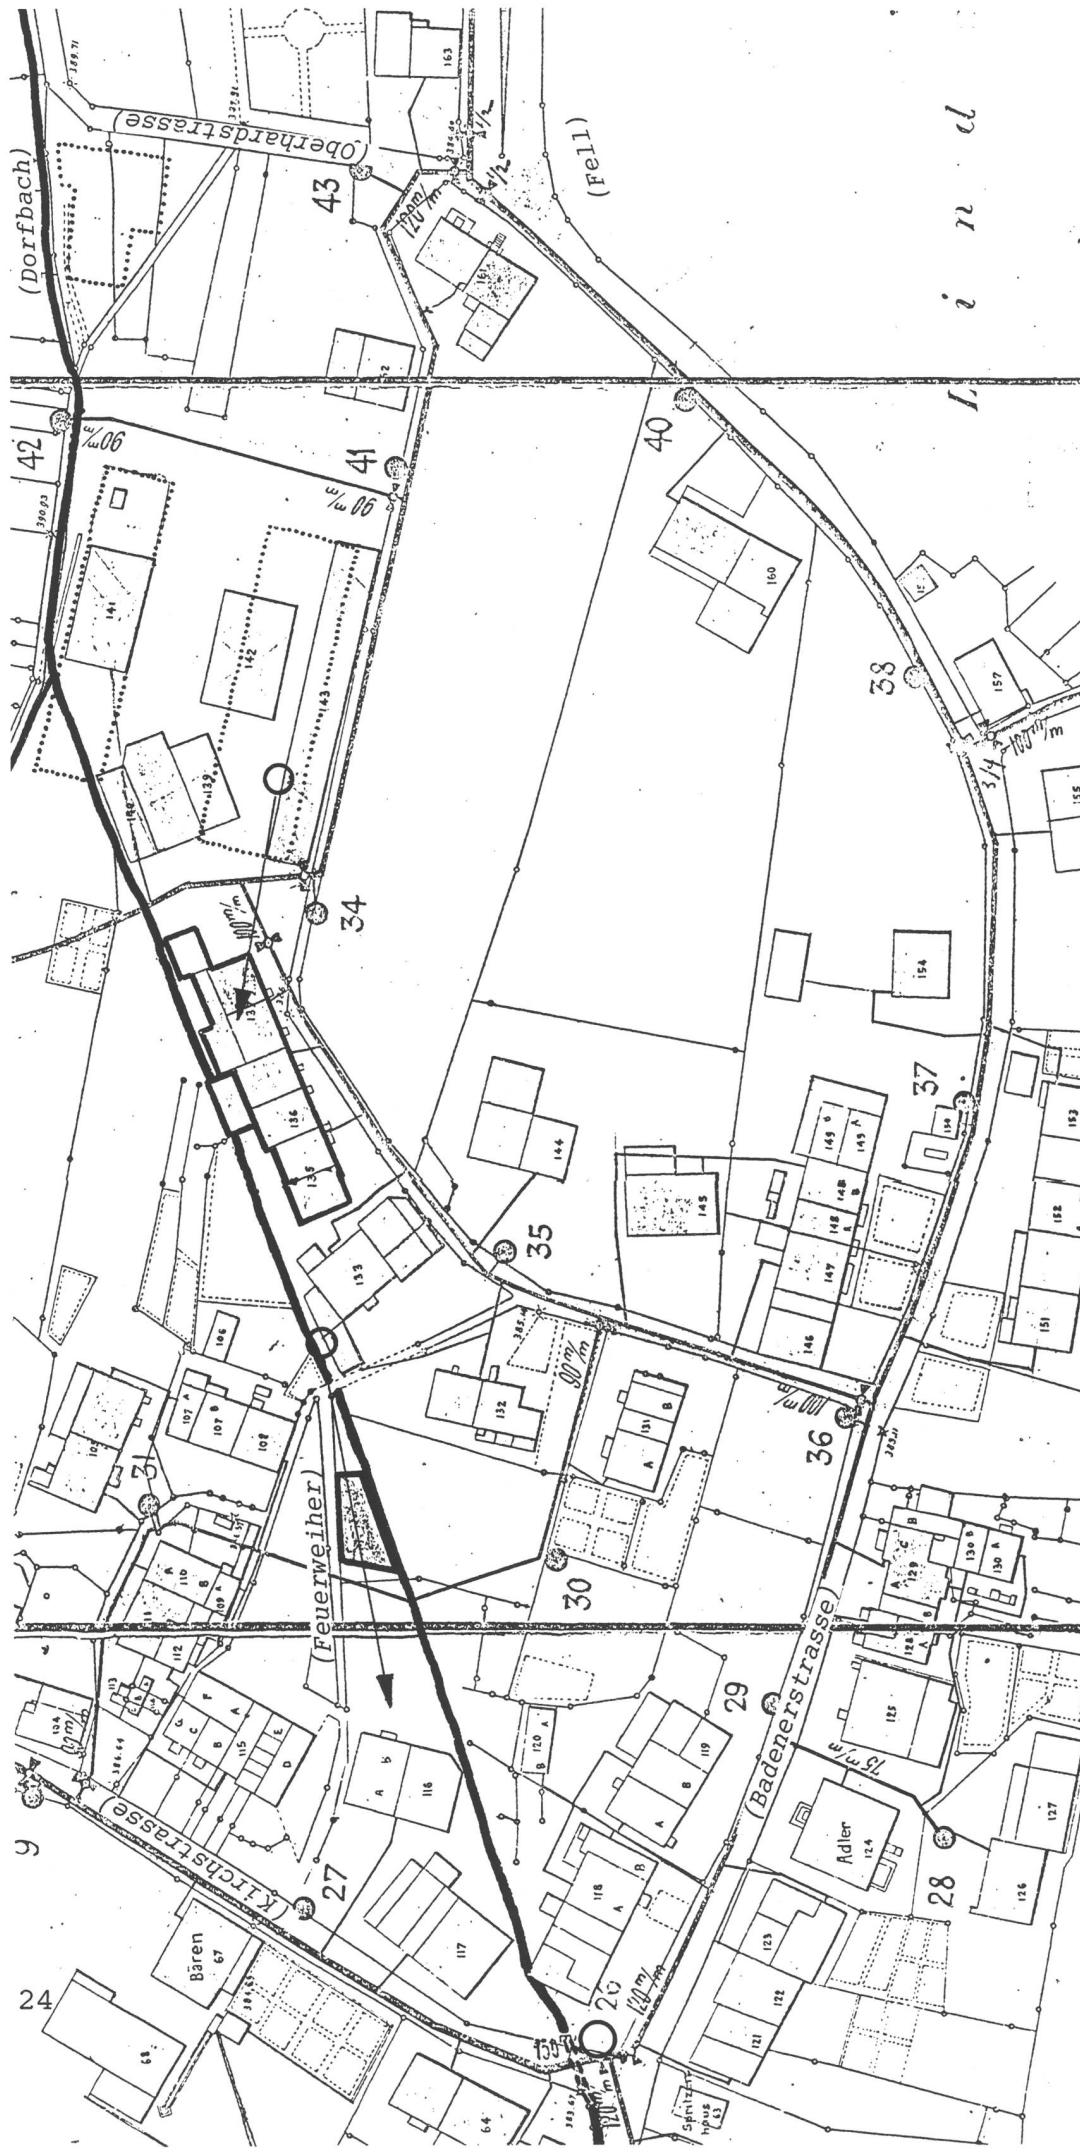
Bild 12. Dieser Plan wurde 1911 gezeichnet. Er enthält die geplanten Hauptwasserleitungen mit Hydranten (Nummern) und die Hausanschlüsse. Unser Interesse gilt aber dem Dorfbach. Er tritt oben rechts beim scharfen Rank der Oberhardstrasse ins Kartenbild, nicht auf Strassenniveau, sondern auf der Höhe des Fussweges hinter der Scheune Würsch. Mit gleichmässigem Gefälle und fast gradlinig verläuft er bis zum grossen Dorfbrunnen. Zur Verdeutlichung habe ich seinen Lauf etwas nachgezogen, dazu die Umrisse der Neuhüsler-Bauten und des Feuerweihers herausgehoben. Punktiert sind eingetragen: die Scheune Würsch am Rank der Oberhardstrasse, das Gemeindehaus und das neue Schulhaus; die am Platz der Gemeindebauten noch kartierten Gebäude 139 bis 143 gehören zur alten Ziegelei. Man vergleiche dazu die Bilder 175 und 176 in der Dorfgeschichte.

○ bedeutet Standort und Blickrichtung des Fotografen bei den Bildern 11 und 13.

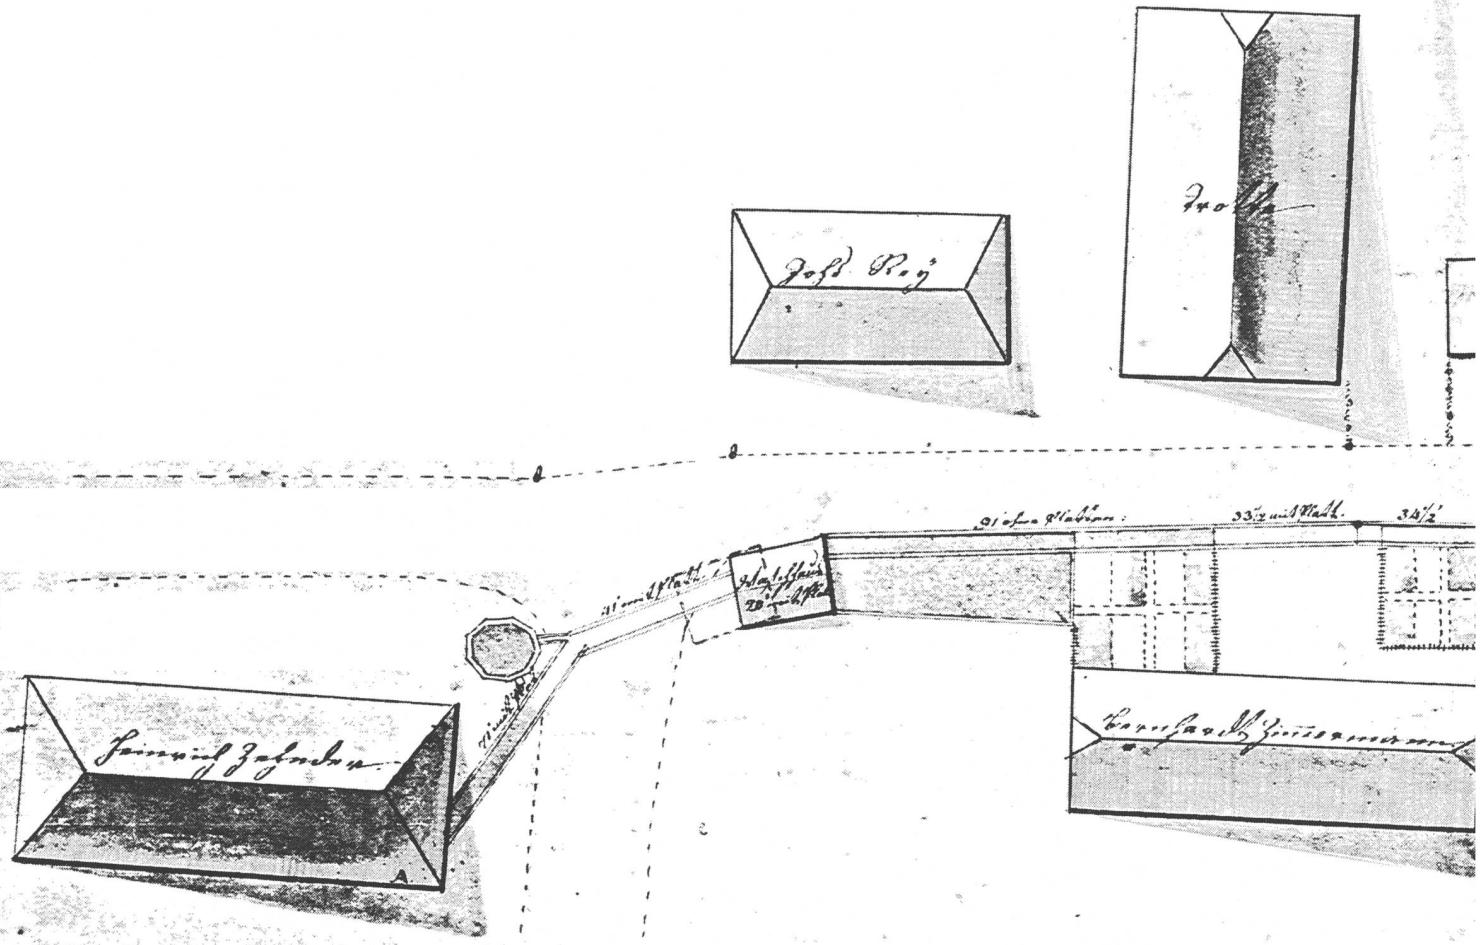
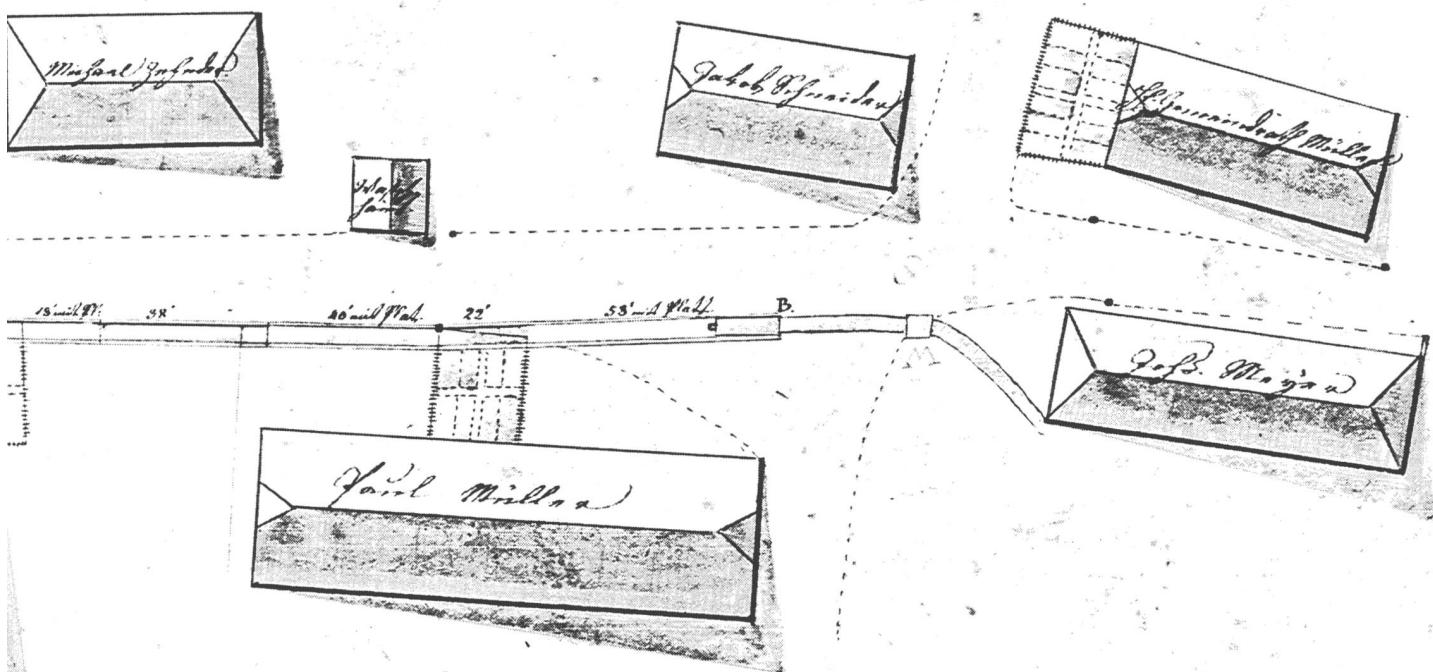
Grundriss der neu anzulegenden Coulisse
an der Brugger Landstrasse

Bild 14 Seite 26/27. Der Dorfbach längs der Bruggerstrasse. Im Jahre 1829 liess der Gemeinderat vom Lenzburger Feldmesser Müller ein Projekt zur Verbesserung der Bruggerstrasse bis zur Einmündung der Strählgass ausarbeiten. Um die vorgeschrifte Breite von 18 Berner Schuh (à 0,293 m) zu erreichen, sah Müller vor, die freie und unregelmässige Rinne des Dorfbachs einzugewänden und sie bei Strasseneinmündungen und Hauszufahrten mit Mägenwiler Platten zu überdecken. Das Waschhaus beim Brunnen - das älteste im Dorf - , das weit in die Kirchstrasse hineinragte, sollte um 5 Meter verschoben werden. Das Projekt wurde anfangs der 1830er Jahre teilweise verwirklicht. Das Waschhaus wurde aber ganz entfernt und der daneben liegende Feuerweiher, die "Rosswetti", hinter den Geugge verlegt. Weitere Erläuterungen stehen auf Seite 28.

Die ganze Länge des auszugrabenden Canals beträgt 467 Schuh
daran ist mit Platten zu belegen 281½ do.
bleiben demnach noch als unbedekt 185½ do.
Der ganze Fall von A bis B beträgt 7 Schuh 1 Zoll
mithin trifft es auf 66 Schuh 1 Schuh Fall.

Abschrift des Plantextes von Seite 26/27. Der Planzeichner unterscheidet Strohdächer (Walmdach) und Ziegeldächer (Krüppelwalm). Mit einer Ausnahme stehen die Häuser noch. Das Haus von Johannes Meyer rechts aussen ist beim Strassenausbau um 1955 abgebrochen worden. Man vergleiche dazu Bild 16.

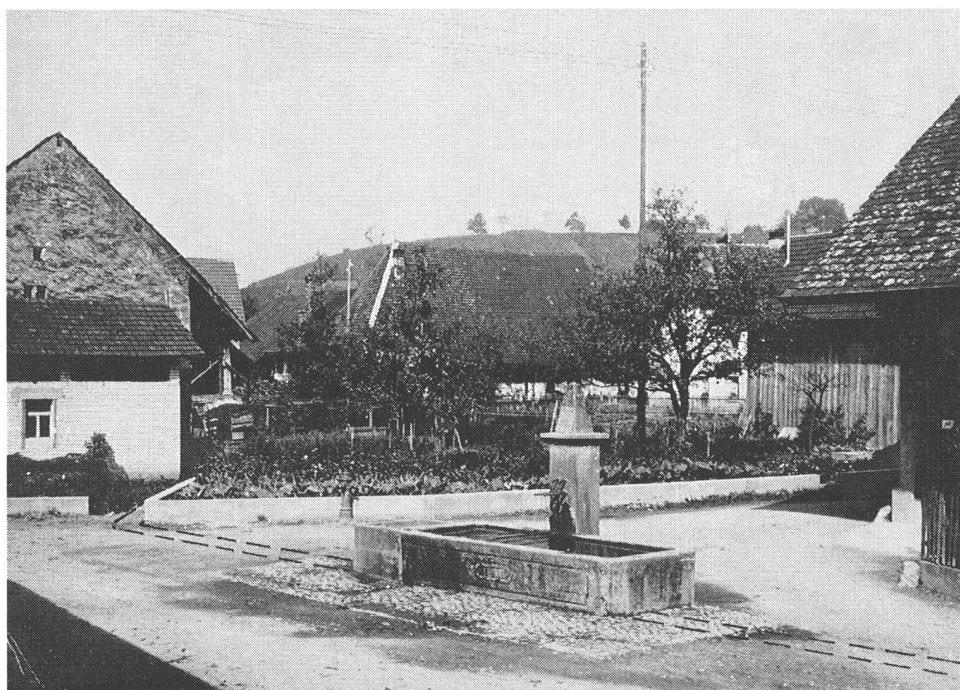
Bild 16. Der Unterdorfbrunnen bei der Einmündung der Strählgass. Der unterirdische Verlauf des Dorfbaches ist mit gestrichelter Linie angegeben. Er umfährt das Haus mit dem weissen Schopf (Haus Johannes Meyer auf Bild 14) auf der Rückseite, biegt aber der Giebelseite nach wieder gegen die Bruggerstrasse ab, unterquert diese und fliesst dann gegen die Reuss (vergleiche die Bilder 1 und 3). Bild um 1935.

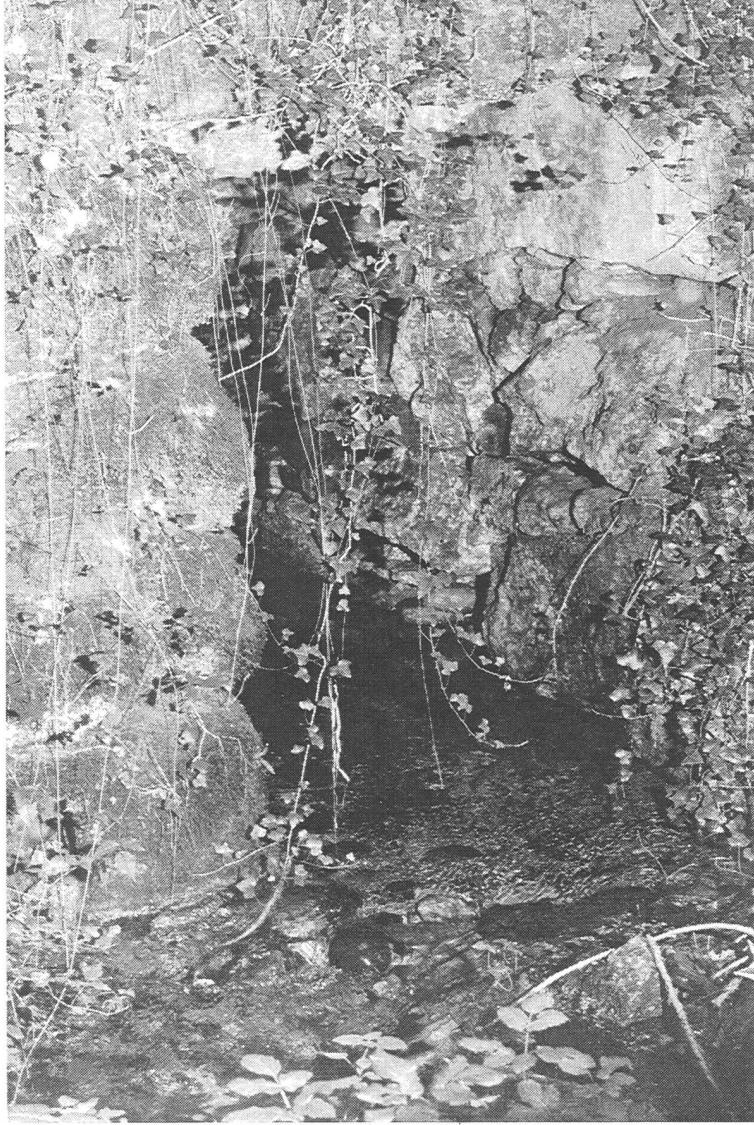
Bild 22. Der Mülibach. Ein aus Bruchsteinen gefügtes Gewölbe schützt die Mülibachquelle. Aus dem hier abgebildeten mannshohen Tor strömt das Wasser ans Tageslicht. Mancher, der davorsteht, wird berührt vom Geheimnisvollen, das über dem lautlosen Ziehen und Drängen des klaren Wassers liegt. Bild von 1994.

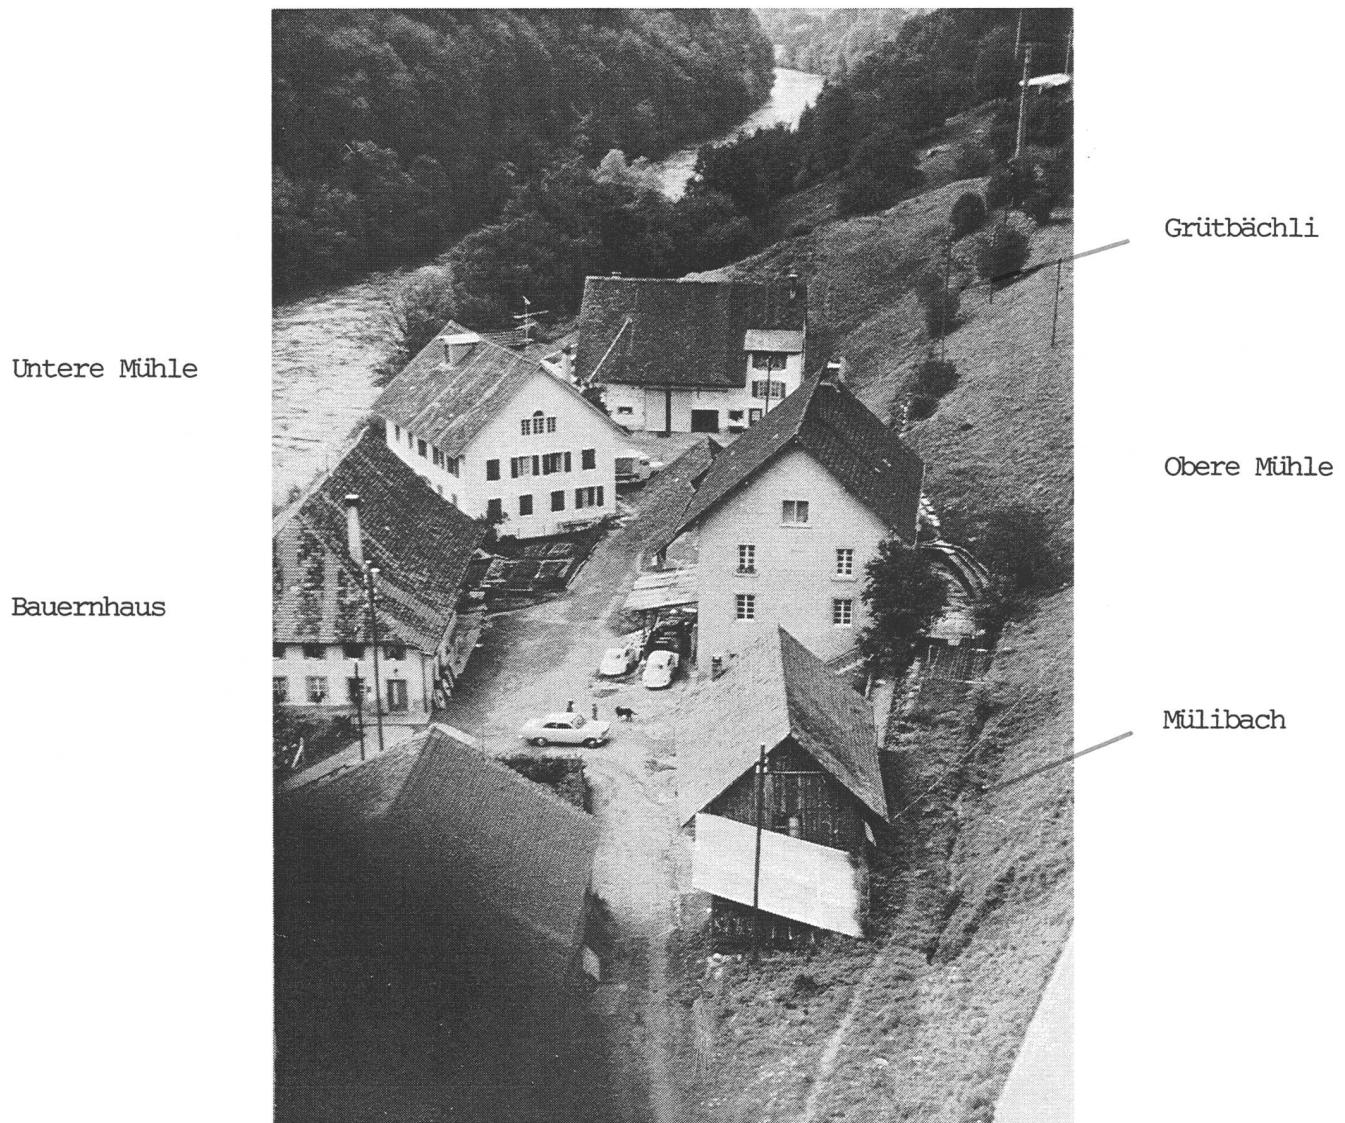
Bild 23. Der Mülibach. Von der Autobahnbrücke blicken wir auf die Lindmühle hinunter. Unten rechts wird der Mülibach nach der Wegunterquerung sichtbar. Er fliesst auf der Bergseite der oberen Mühle entlang, nimmt an der Hausecke das von hinten hergeleitete Grütbächli auf und läuft auf der Giebelseite über das Wasserrad der oberen Mühle. Nach der Unterquerung des Platzes gelangt das Wasser zum Rad der unteren Mühle, das sich an der nicht sichtbaren Längswand des Gebäudes, jedoch unter Terrain, befindet. Bild von 1970.

"Über die künstliche Zuleitung des Mülibaches zur Lindmühle orientiert das Bild 23. Wie die Wasserkraft ausgenutzt und verwertet wurde, ist in der Dorfgeschichte ausführlich behandelt (Kapitel "Lindmühle", Seite 511 bis 525 mit einem Plan von 1729 auf Bild 149). Dafür wollen wir an dieser Stelle auf die Herkunft des Quellwassers eingehen. Bei den Quellen aus den Juraformationen sind wir auf Vermutungen angewiesen, weil die Kalkschichten des Untergrundes stark und unregelmässig zerklüftet sind. Einzig bei der mittleren

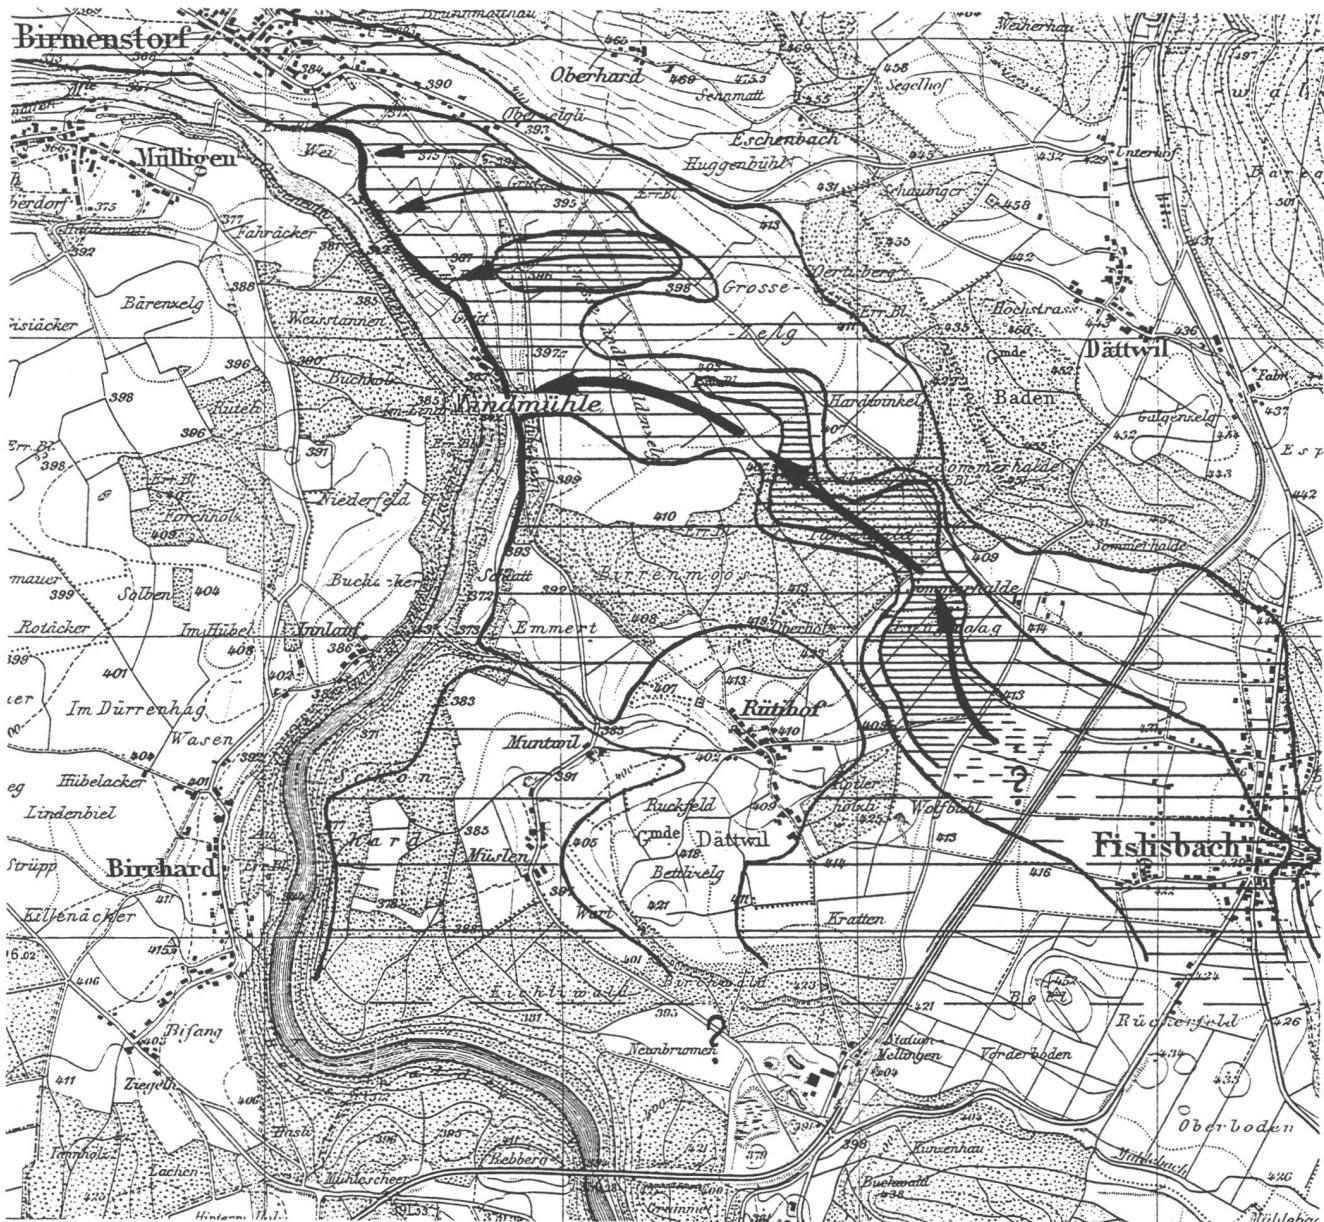
Bild 24. Das Einzugsgebiet der Mülibachquelle. Kartenunterlage ist die Siegfried-Karte 1 : 25 000 von 1940.

Anders bei den reussnahen Quellen. In den Jahren 1974/1975 gelang es, durch Sondierbohrungen und seismische Messungen von der Ausdehnung und der unterirdischen Beschaffenheit (Profil, Gesteine, Fliessrichtungen des Grundwassers) Kenntnis zu erhalten und dadurch das zugehörige Versickerungsgebiet von Oberflächenwasser zu umgrenzen (Bild 24).

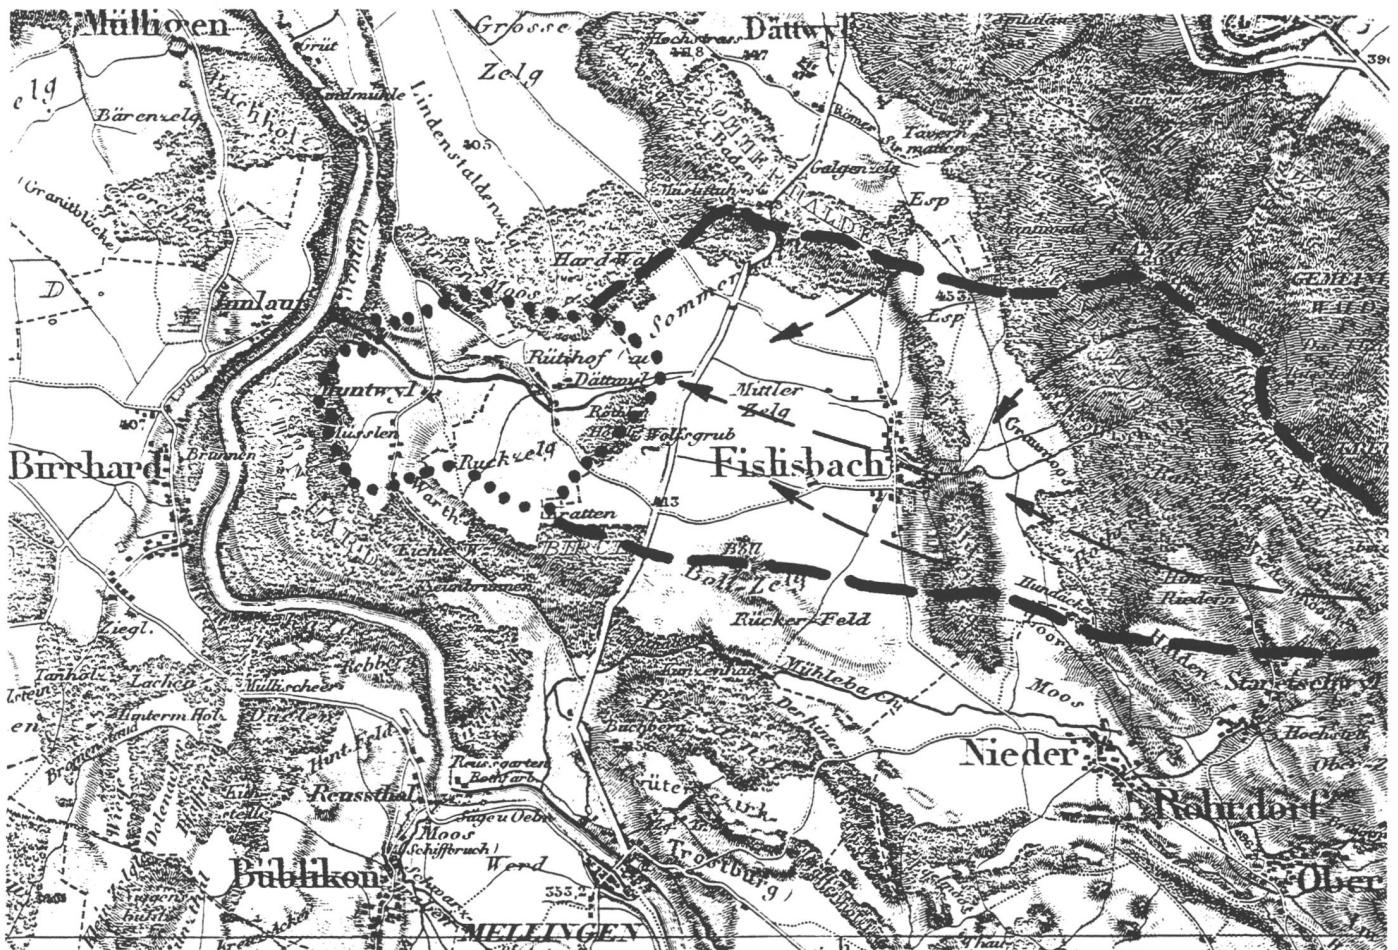
Bild 25. Der Chlusgraben mit seinem Einzugsgebiet. Grundlage der Kartierung bildet die Michaeliskarte 1 : 50 000 (1848), hier um 40% vergrössert. Die Bahnlinie von Dättwil nach Mellingen ist noch nicht gebaut. Man erkennt den Lauf des Rütihöflerbaches vom Quellgebiet bis zum Chlusgraben. Man sieht auch, dass der Fislisbacher Dorfbach zu gewöhnlichen Zeiten unterhalb der Strasse im Feld versickert. Die im Text angestellten Überlegungen habe ich wie folgt kartiert:

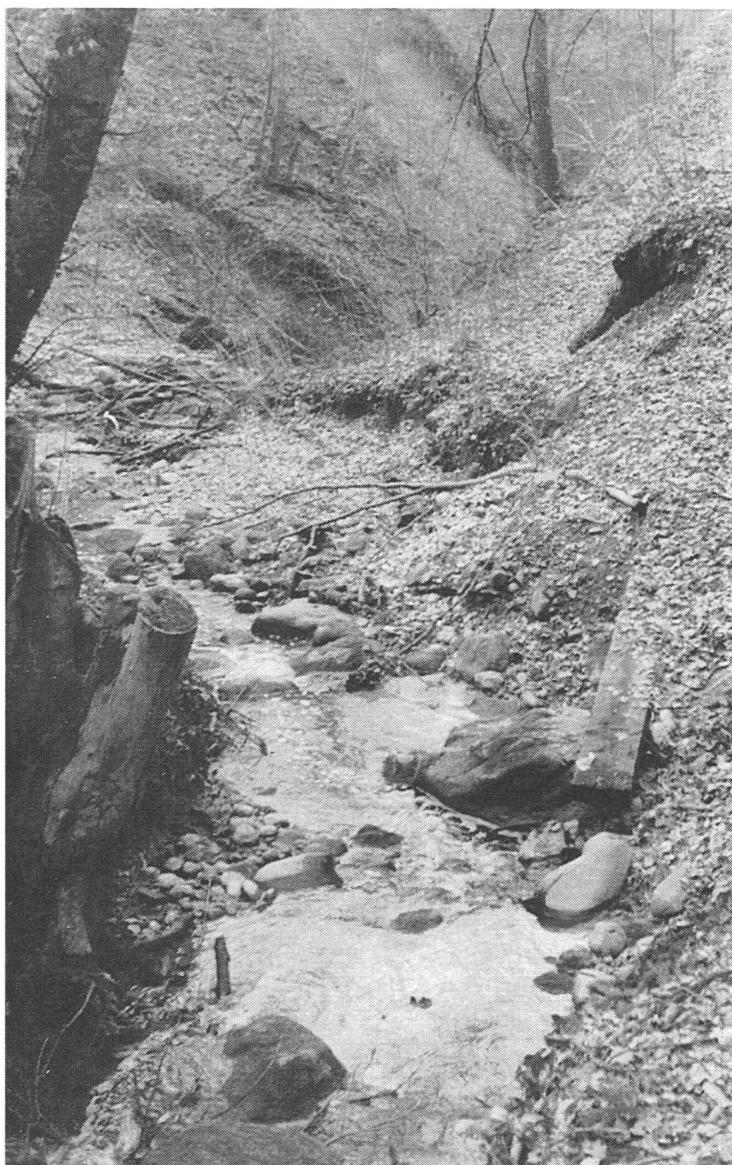
Bild 27. Der Chlusgrabe. Unberührte Natur spiegelt dieses Bild vor. Doch das Wasser riecht bedenklich nach Zivilisation. Und in kurzem wird man der gelegentlichen Gewalttätigkeit des Baches "den Riegel schieben". Die Ingenieure verpassten dem Graben 1976 eine Wildbachverbauung aus elf massiven Betonquermauern. Bild von 1973.

Lange aber zeigten sich die verantwortlichen Behörden ratlos. Als jedoch mit dem Bau der Kläranlage Fislisbach - Rütihof in der Muntwiler Rehmatte (1973) dem Chlusgrabe noch einmal mehr Wasser zugeführt wurde, häuften sich die Abbrüche bedenklich. Um weiterer Erosion vorzubeugen, erhielt die Schlucht 1976 eine Wildbachverbauung: Fast ein Dutzend massive Quermauern brechen die Wucht des herabstürzenden Wassers. Anderthalb Jahrzehnte später erhielt die Bachsohle an heiklen Stellen eine zusätzliche Sicherung durch grosse Granitblöcke.
