Artikel: Die RhB und die Macht "Höherer" Gewalt

Die RhB und die Macht «Höherer» Gewalt

von Berni Bühlmann

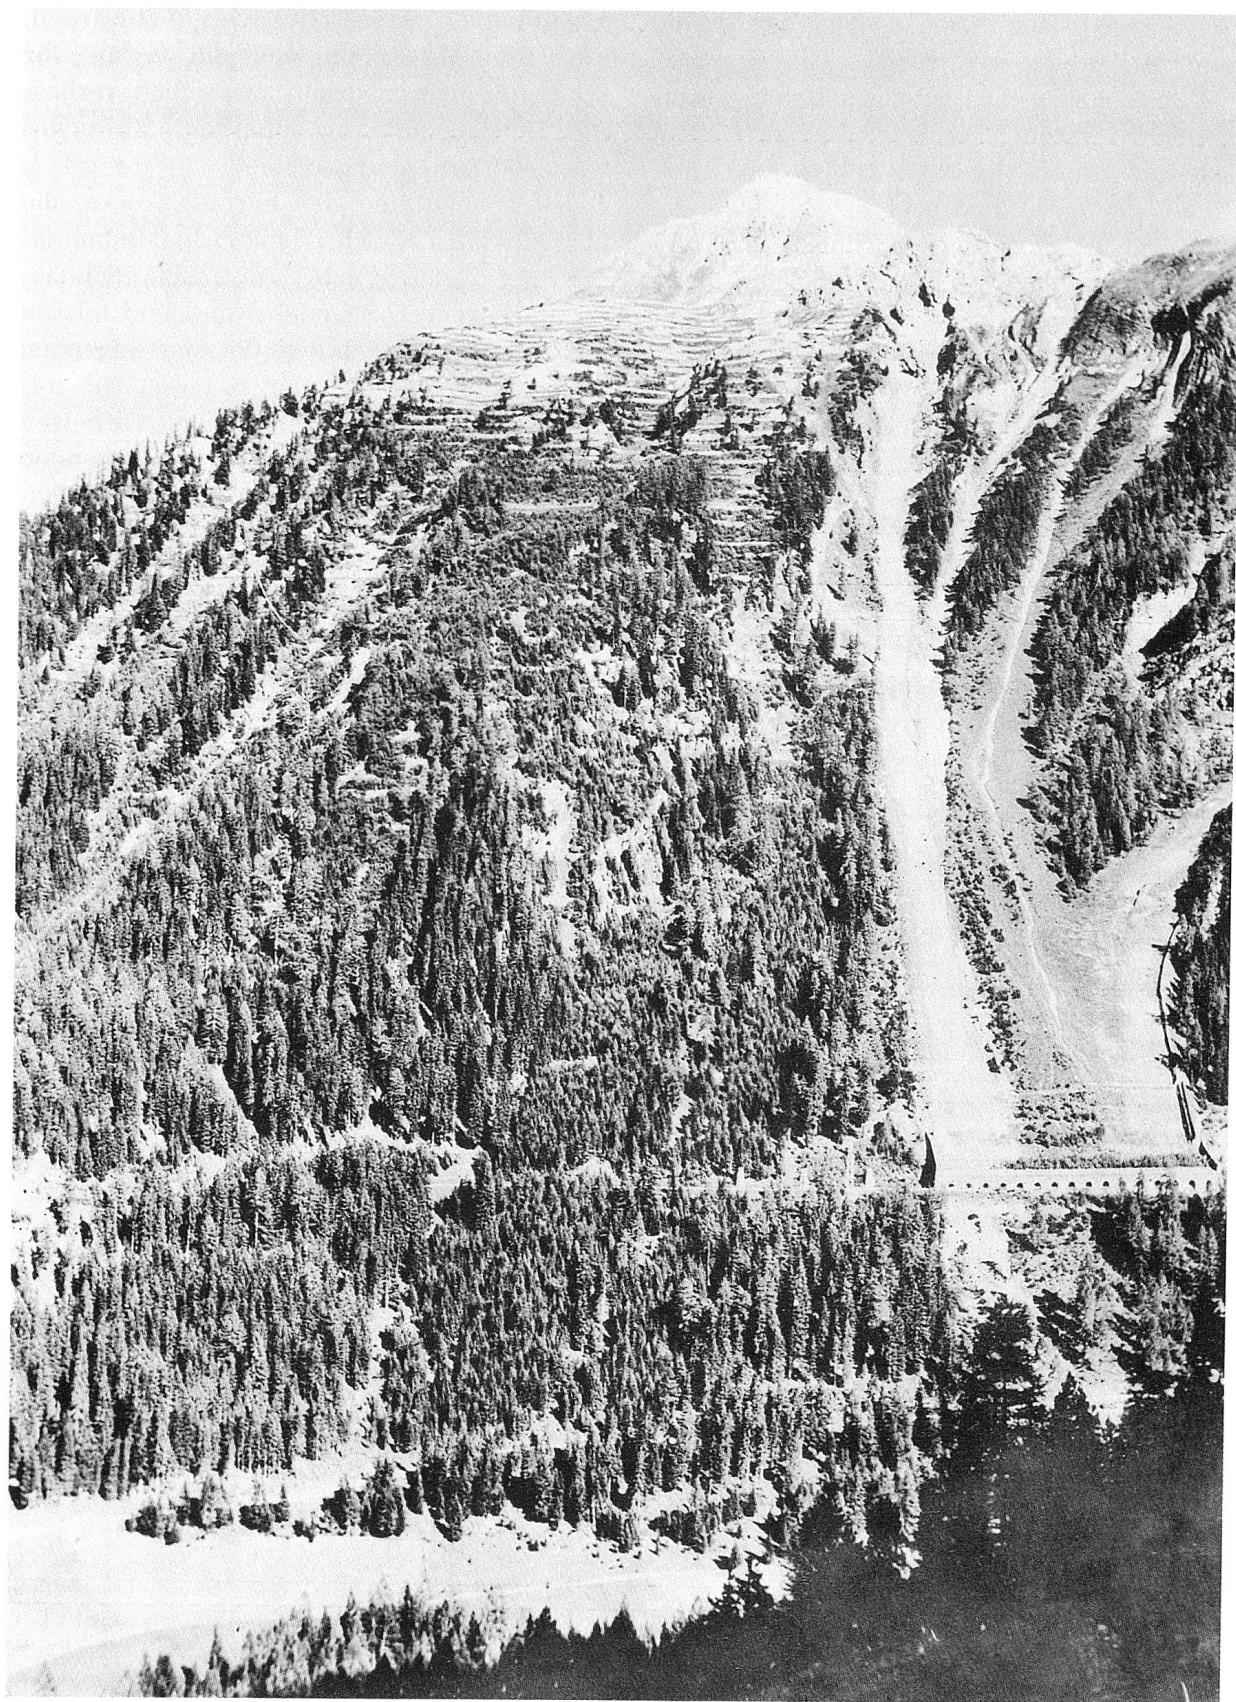
Die grösste und imposanteste Lawinenverbauung bei Muot.

Die grösste und imposanteste Lawinenverbauung befindet sich an der Albula-Bahn bei Muot. Sie reicht von der Kreuzungsstation (1575 m ü.M.) bis hinauf unter den Berggipfel (2800 m ü.M.).

Der Unterhalt dieser Schutzanlage mit insgesamt 10 km Mauern ist sehr aufwendig. Doch ist damit der kahle, steile und breite Hang stets gesichert.

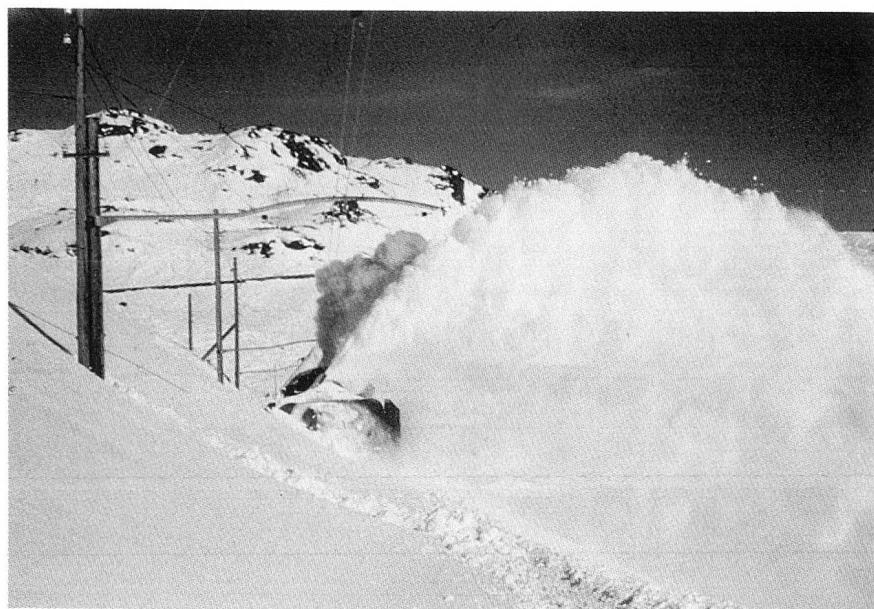
Die Dampfschneeschleuder in voller Aktion im Berninagelände. Vorne die riesige Schneegischicht und davor der dunkle Rauch des Dampfbetriebes.

Die «X rot 9213» ist die letzte noch in Betrieb stehende Dampfschneeschleuder, stationiert in Pontresina. Über ihren Einsatz auf den Strecken der RhB könnte sie interessante Episoden erzählen. Sie ist vor allem sehr massiv gebaut. Wo die leichten, elektrisch betriebenen Schneeschleudern nicht mehr durchkommen oder sogar beschädigt werden, bahnt sich der Dampfkoloss durch. Man bedenke, dass sich in der Schneemasse vielfach Steine, Holz oder Bäume befinden. Wenn alle Stricke reis-

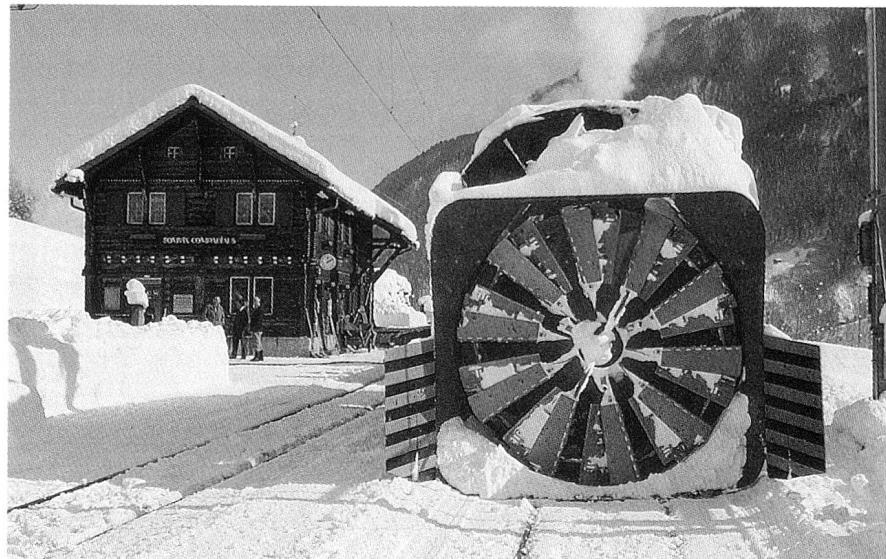
sen, ist stets auf die mächtige Dampfschneeschleuder «X rot 9213» Verlass. Im Bild bahnt sie sich einen Weg durch die hohe Schneemasse im Berninagebiet.

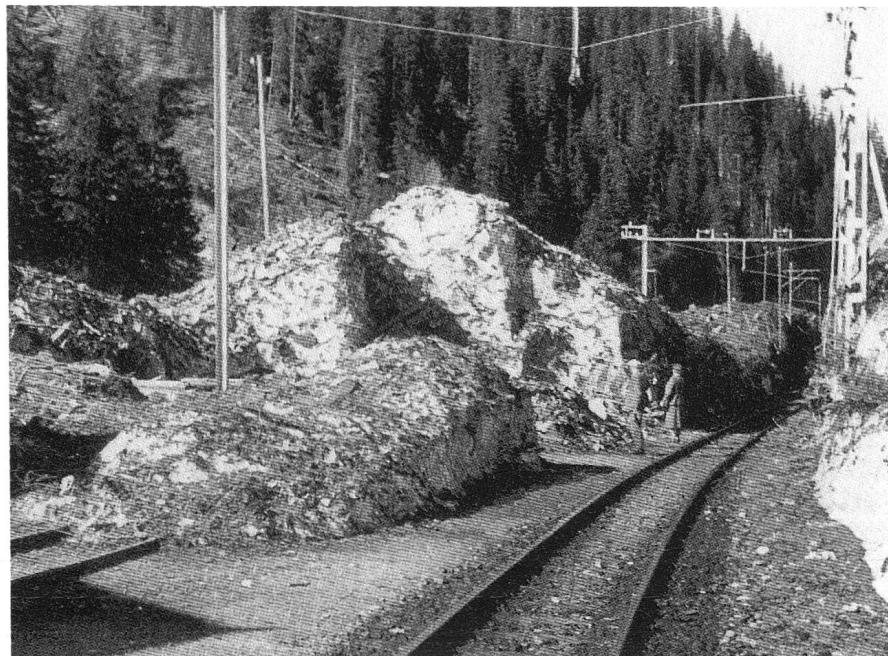
Am 20. Januar 1951 gingen bei Davos Monstein mehrere Lawinen zu Tale. Die erste davon zerstörte das Stationsgebäude.

Am 20. Januar gingen in Davos Monstein auf der rechten Talseite drei Lawinen nacheinander zu Tal. Die erste zerstörte das Stationsgebäude vollständig. Der Vorstand und sein Streckenwärter, der eben von einer Kontrolle zurückgekehrt war, fanden den Tod. Ihre Angehörigen, die sich in einem andern Lokal aufgehalten hatten, kamen mit zum Teil schweren Verletzungen davon.

Die meisten Lawinen rissen damals Bäume und Steine mit sich, was die Schneeräumung zusätzlich erschwerte. Der Lawinenkegel war 390 Meter lang und 9 Meter hoch und der Inhalt war hart wie Beton. Drei Wochen harte Arbeit von Menschen und Maschinen waren nötig, damit der Bahnbetrieb in Monstein endlich wieder aufgenommen werden konnte.

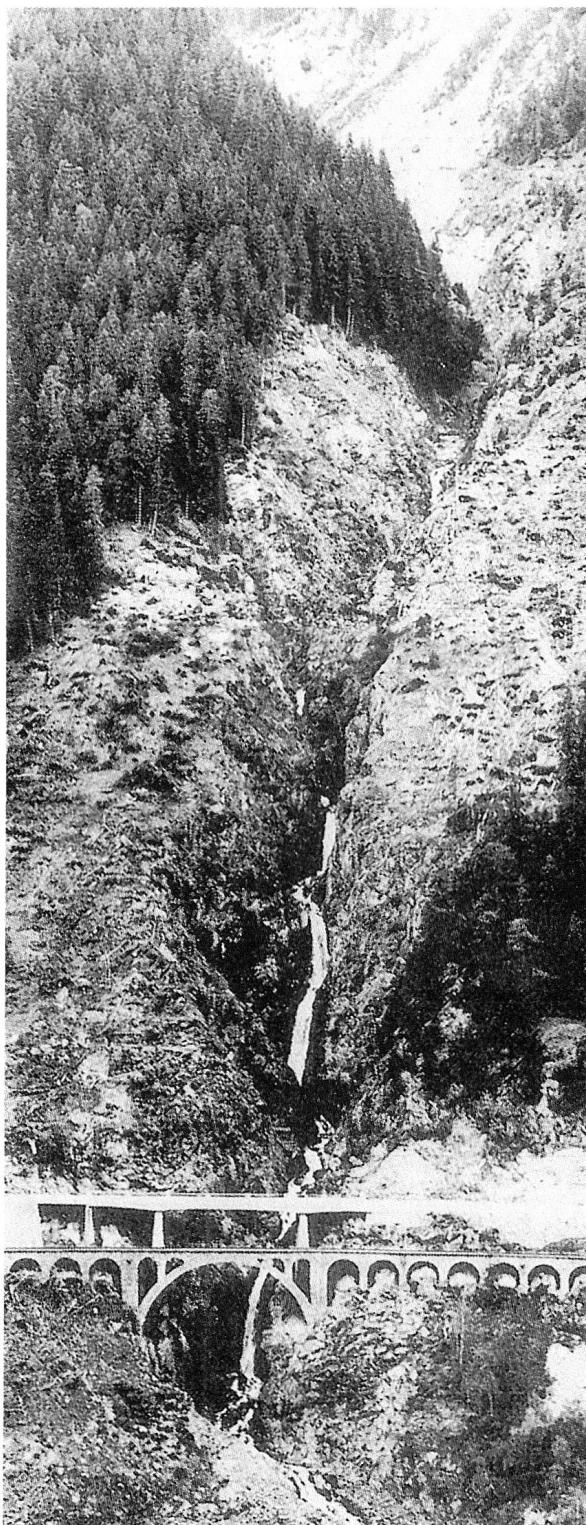
Kahl sieht das Val Lumpegna zwischen Somvix und Disentis seit dem schweren Lawinenwinter 1968 aus. Der Schutzwald ist weitgehend zerstört. Zur Sicherung des Strassen- und Bahnverkehrs sind beidseits des Lumpegnatobel automatische Lichtsignale angebracht, die bei Lawinengefahr sofort in Funktion treten.

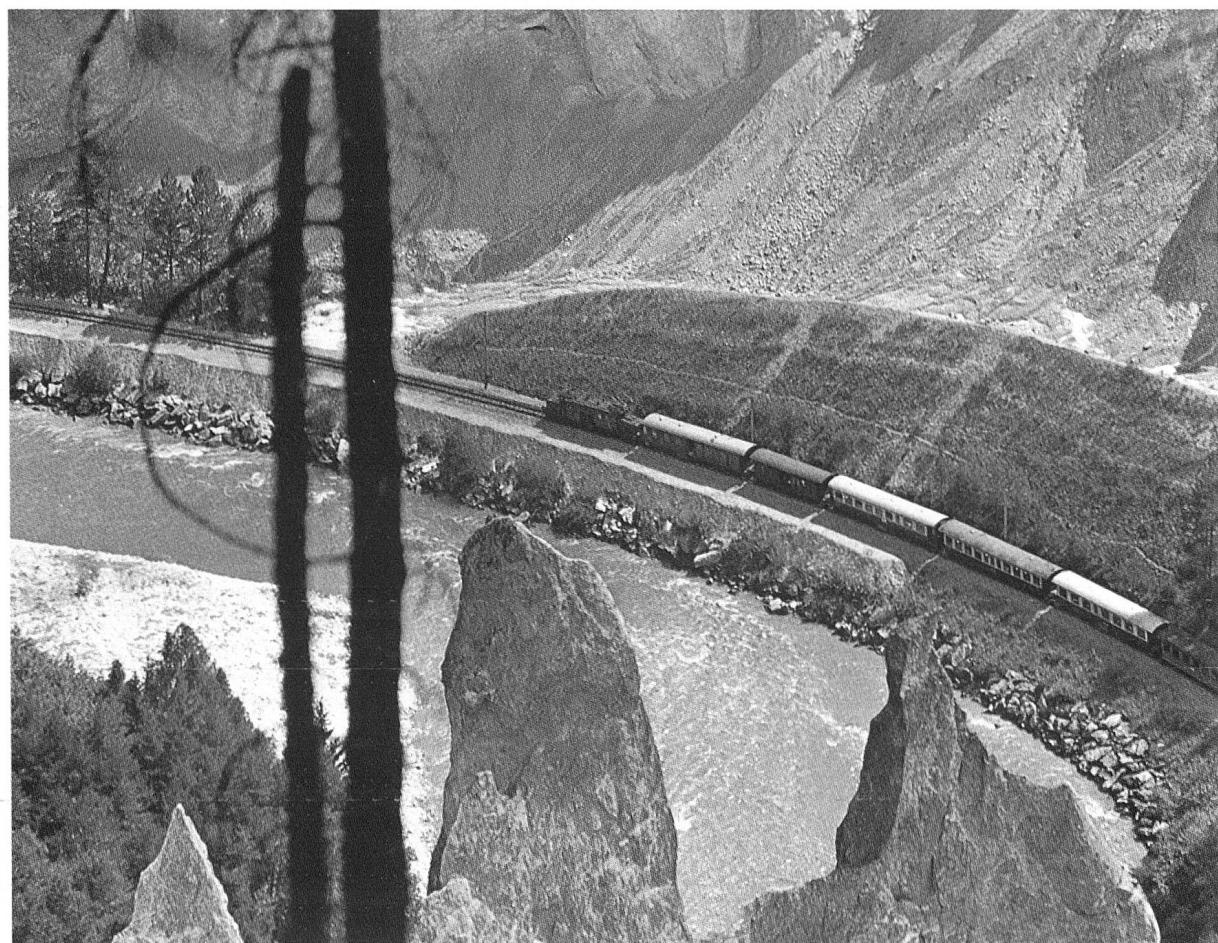
Links des RhB-Zuges fliessst der Vorderrhein und rechts erkennt man den riesigen Schutzdamm, der den zu Tale fliessenden Trinserschutt auffängt.

Zum Schutz der Eisenbahn baute die RhB ähnlich wie für den Lawinenschutz im Winter

Mauern und Dämme. Das damit aufgestaute Material, genannt Trinserschutt, wird periodisch ausgebaggert und mit der Eisenbahn abgeführt. Trinserschutt eignet sich als Belag für Gartenwege oder Plätze oder für gewisse Nebenstrassen wofür nach Angaben des Bahnmeisters Bedarf besteht.

Solange der Bahnmeister die Erosion überwacht und das angestaute Material regelmässig ausgebaggert wird, kann in diesem Fall von höherer Gewalt oder Gefahr nicht die Rede sein.
