**Artikel:** Die historische Pflästerung im Innenhof von Schloss Haldenstein

**Autor:** Carigiet, Augustin

## Die historische Pflästerung im Innenhof von Schloss Haldenstein

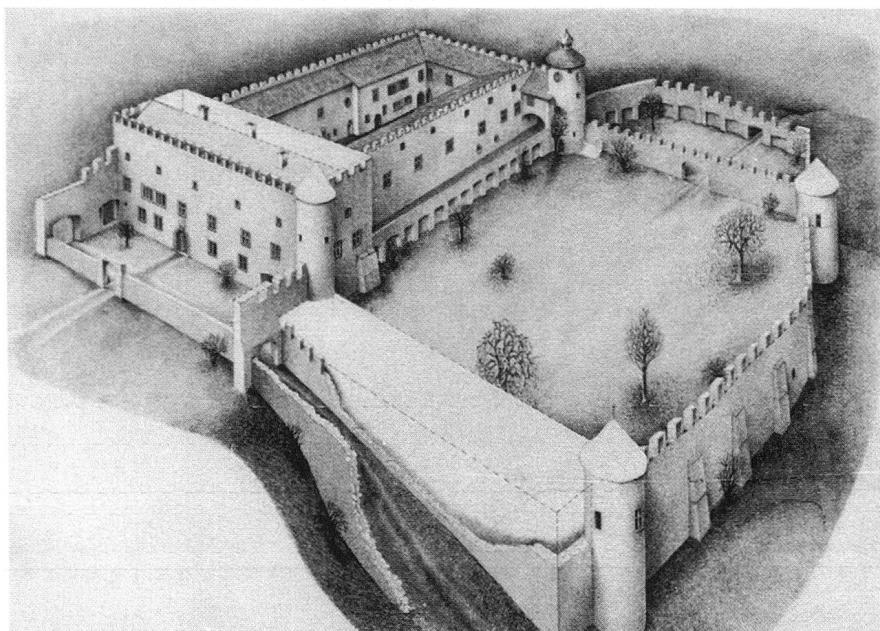
Abb.10: Das Schloss Haldenstein nach der Erweiterung von 1544/45 durch Johann Jakob Castion. Rekonstruktion auf Grund der Bauuntersuchungen. (Zeichnung: Henrik Zombory).

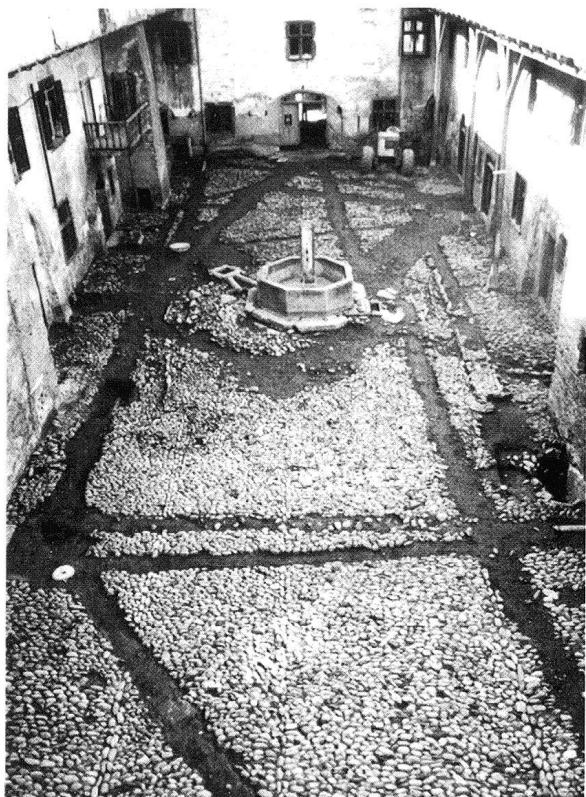
Abb.11: Die freigelegte Pflästerung im Innenhof, Übersicht von Norden.

Im Innenhof des Schlosses konnte während den Umbauarbeiten durch den Kantonalen Archäologischen Dienst (Leitung Arthur Gredig) eine in Vergessenheit geratene Pflästerung freigelegt werden (Abb.11). Der Unterhalt dieser Pflästerung war in jüngerer Zeit vernachlässigt worden, sodass sich darüber eine natürliche Wachstumsschicht bilden konnte. Nach dem Freilegen der Pflästerung auf der gesamten, 570 m<sup>2</sup> messenden Innenhoffläche konnte man erkennen, dass die Pflästerung in mehreren Bauphasen verlegt worden war (Abb.12–15).

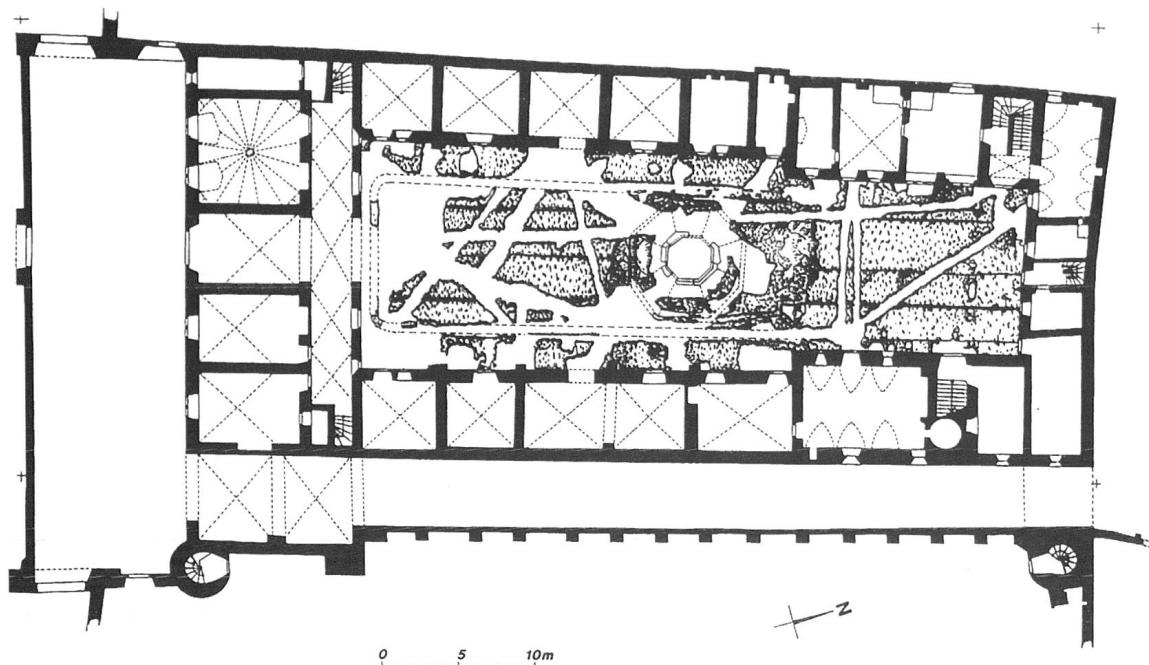
Abb.12: Grundriss Erdgeschoss mit Pflästerung im Innenhof. (Zeichnung: Kantonale Denkmalpflege GR).

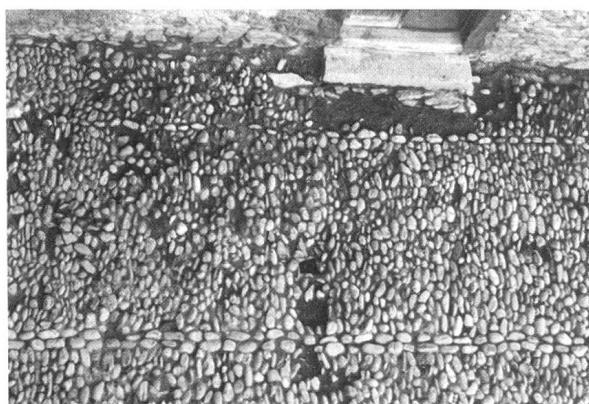
Abb.13: Älterer Teil der Pflästerung, in Bahnen verlegt. (links oben).

Die ältere Pflästerung im Nord- und Südteil des Innenhofes hielt sich streng in Bahnen. Längs laufende Stellstreifen markierten die einzelnen Bahnen, zwischen den Stell-

streifen waren die Flusskiesel quer verlegt (Abb.13). Diese Verlegungsart in Bahnen erlaubte eine Etappierung des Pflästerungsvorganges, die Stellstreifen wurden eher aus praktischen Überlegungen denn als Zierelement angelegt.

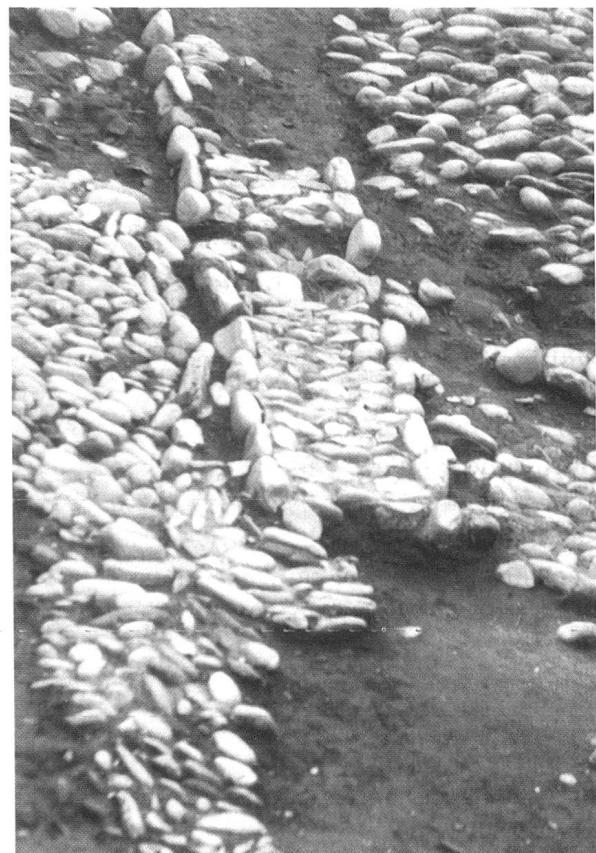
Abb.15: Rinne im Südteil des Innenhofes. (rechts).

In einer dritten Phase war im Südteil des Innenhofes eine Rinne verlegt worden. Diese Rinne verlief unter der Trauflinie des Daches und dürfte das anfallende Dachwasser gesammelt haben (Abb.15). Die freigelegte Pflästerung wies zudem eine Anzahl von jüngeren Störungen auf. Diese stammen von Leitungsgräben, welche erst nach dem Einwachsen der Pflästerung ausgehoben wurden.

Salis das Schloss rasch wieder instandstellen; die heutigen steilen Giebeldächer stammen aus dieser Wiederherstellungsphase. In der gepflasterten Rinne wurde das Dachwasser unter den in den Innenhof vorkragenden Lauben gesammelt und abgeführt.

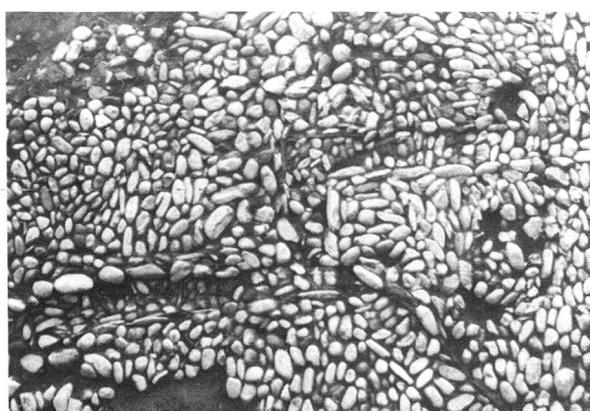
Abb.14: Erneuerung der Pflästerung im Bereich des Brunnens. (links unten).

In einer jüngeren Phase wurde die Pflästerung im Zentrum des Innenhofes im Zusammenhang mit dem Neubau des Brunnens erneuert. Dieser erneuerte Teil wies um den Brunnen herum eine Rinne auf, welche die Achteckform des Brunnens nachzeichnete. Dieser Teil der Pflästerung wies eine eher wilde Verlegungsart auf, die Kiesel waren kreissegmentförmig um den Arbeitsplatz des Pflästerers verlegt (Abb.14).

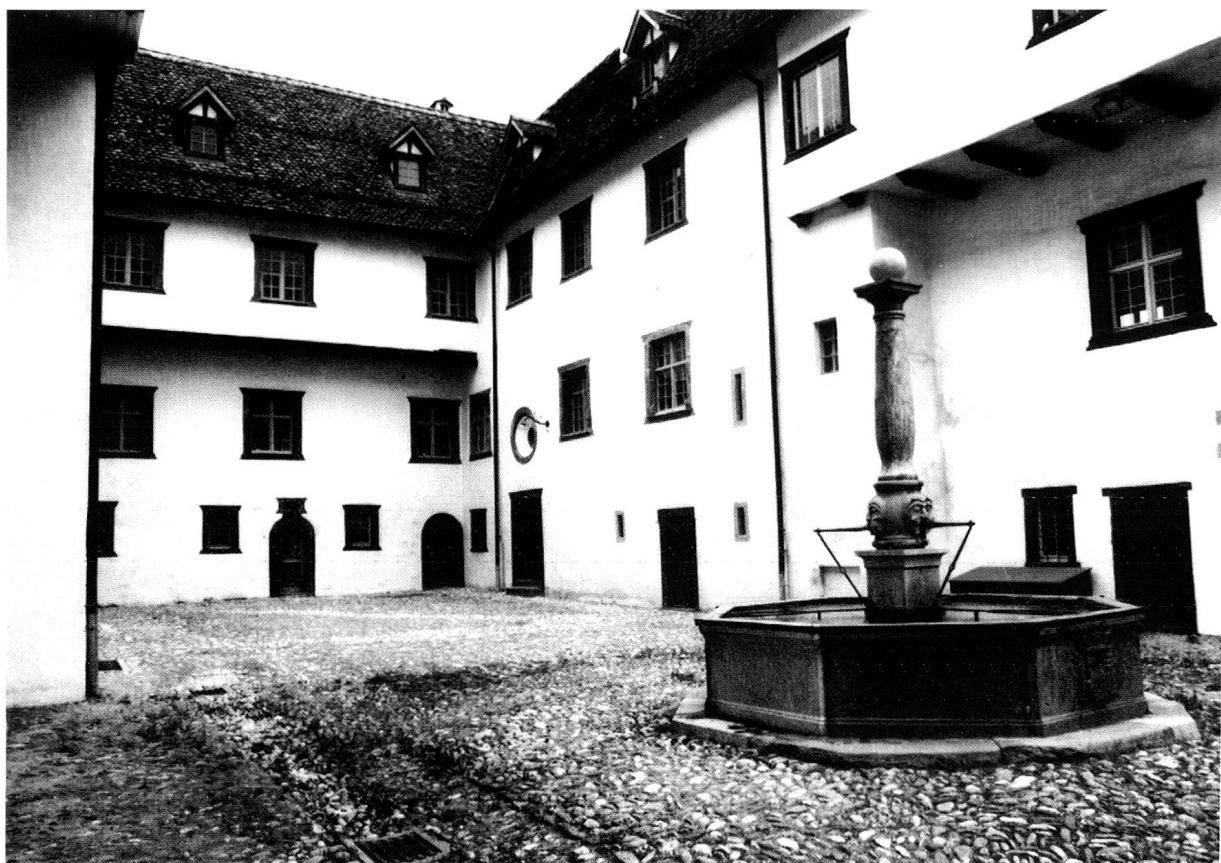
Abb.16 Restaurierte Pflästerung im Innenhof von Schloss Haldenstein.

Bei der jüngsten Umbauphase des Schlosses (1896-1900) war die Pflästerung im Innenhof bereits vollständig eingewachsen. Die vorgefundenen Störungen durch Leitungsgraben dürften aus dieser Zeit stammen. Die freigelegte Pflästerung im Innenhof des Schlosses konnte weitgehend erhalten werden. Die Fehlstellen wurden in gleicher Art ergänzt, der Brunnen von 1720 steht heute wieder im Zentrum des Innenhofes und auch die Rinne von 1732 wurde rekonstruiert und sammelt wieder das anfallende Dachwasser (Abb.16).
