Zeitschrift: Bündner Jahrbuch: Zeitschrift für Kunst, Kultur und Geschichte

Artikel: Die historische Pflästerung im Innenhof von Schloss Haldenstein

Die historische Pflästerung im Innenhof von Schloss Haldenstein

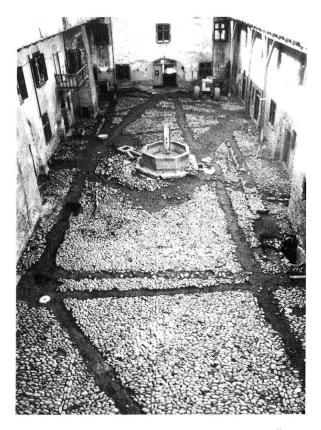
Abb.11: Die freigelegte Pflästerung im Innenhof, Übersicht von Norden.

Im Innenhof des Schlosses konnte während den Umbauarbeiten durch den Kantonalen Archäologischen Dienst (Leitung Arthur Gredig) eine in Vergessenheit geratene Pflästerung freigelegt werden (Abb.11). Der Unterhalt dieser Pflästerung war in jüngerer Zeit vernachlässigt worden, sodass sich darüber eine natürliche Wachstumsschicht bilden konnte. Nach dem Freilegen der Pflästerung auf der gesamten, 570 m² messenden Innenhoffläche konnte man erkennen, dass die Pflästerung in mehreren Bauphasen verlegt worden war (Abb.12–15).

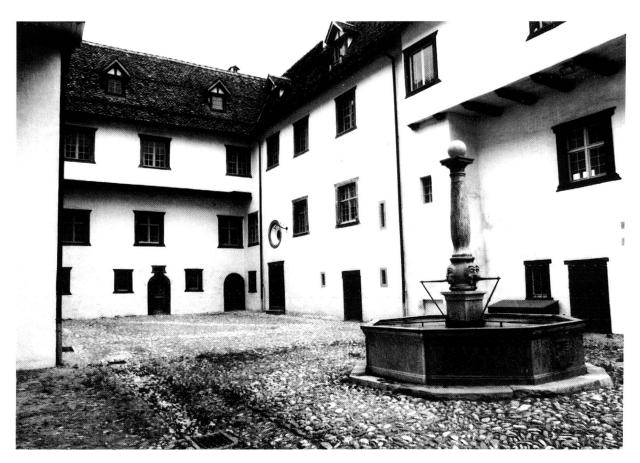
Abb.16 Restaurierte Pflästerung im Innenhof von Schloss Haldenstein.

Bei der jüngsten Umbauphase des Schlosses (1896-1900) war die Pflästerung im Innenhof bereits vollständig eingewachsen. Die vorgefundenen Störungen durch Leitungsgraben dürften aus dieser Zeit stammen. Die freigelegte Pflästerung im Innenhof des Schlosses konnte weitgehend erhalten werden. Die Fehlstellen wurden in gleicher Art ergänzt, der Brunnen von 1720 steht heute wieder im Zentrum des Innenhofes und auch die Rinne von 1732 wurde rekonstruiert und sammelt wieder das anfallende Dachwasser (Abb.16).
