Artikel: Im Spannungsfeld von Restaurieren und Modernisieren

Im Spannungsfeld von Restaurieren und Modernisieren

Beat Kilchenmann (Text und Fotos)

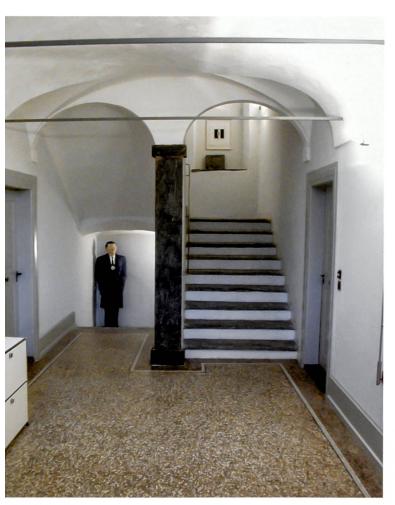
Korridor Hochparterre nach der Renovation.
