**Zeitschrift:** Kunst und Kultur Graubünden : Bündner Jahrbuch  
**Herausgeber:** [s.n.]  
**Band:** 59 (2017)

**Artikel:** Im Spannungsfeld von Restaurieren und Modernisieren  
**Autor:** Kilchenmann, Beat  
**DOI:** <https://doi.org/10.5169/seals-681547>

# Im Spannungsfeld von Restaurieren und Modernisieren

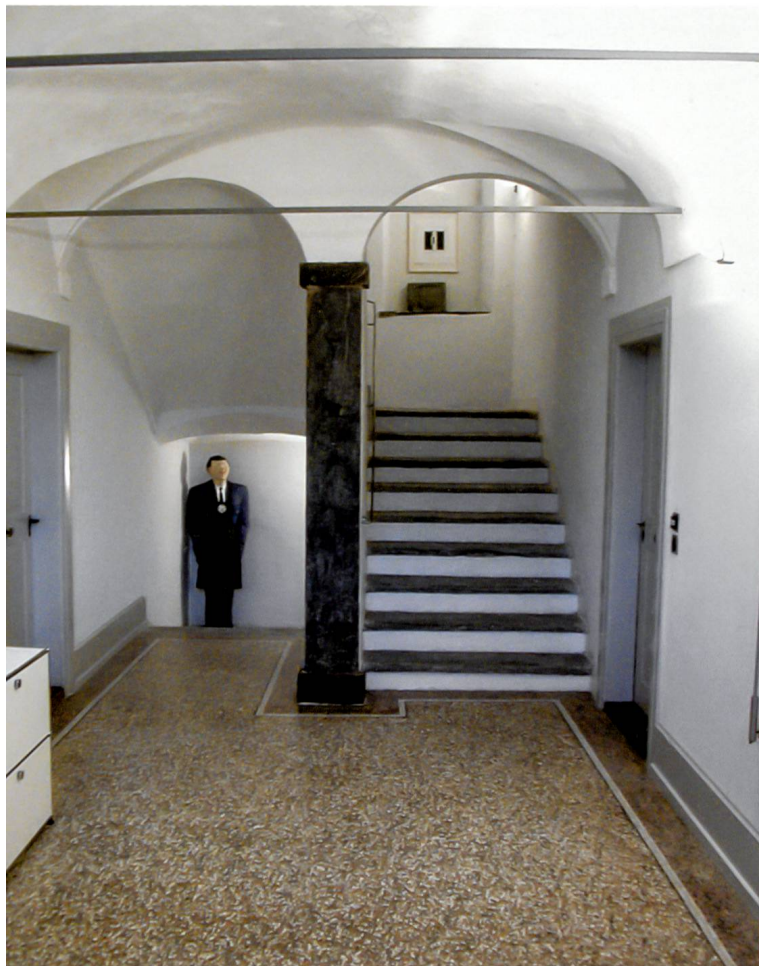
**Korridor Hochparterre nach der Renovation.**

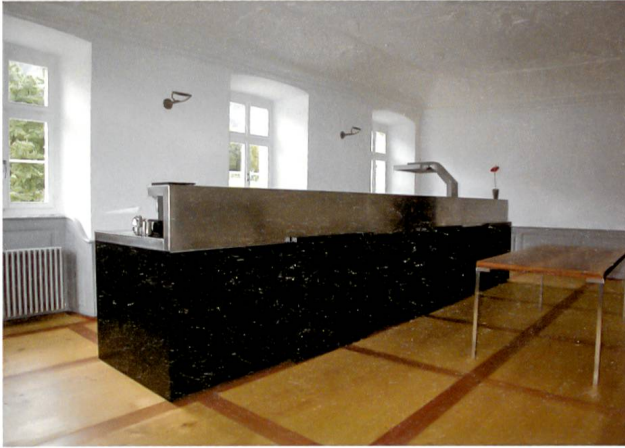
**Kücheneinbau in der ehemaligen Bibliothek im 1. OG.**

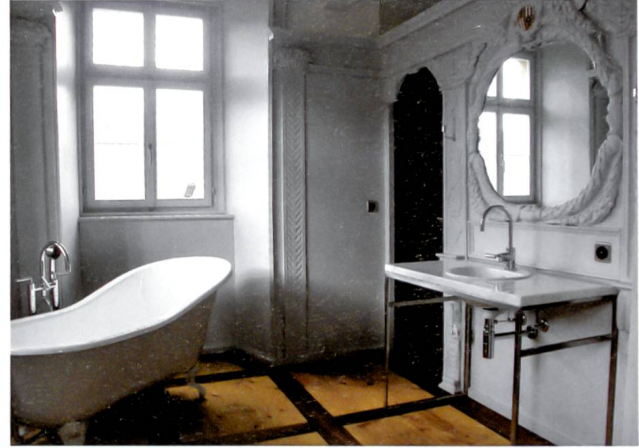
**Einbau Bad in ehemaliges Alkovenstübchen im 1. OG.**
