Zeitschrift: Kunst und Kultur Graubünden : Bündner Jahrbuch
Herausgeber: [s.n.]
Band: 59 (2017)

Zur Konservierung und Restaurierung der barocken Wand- und Deckenmalerei im 2. Obergeschoss

Christoph Tinzl (Text und Fotos)

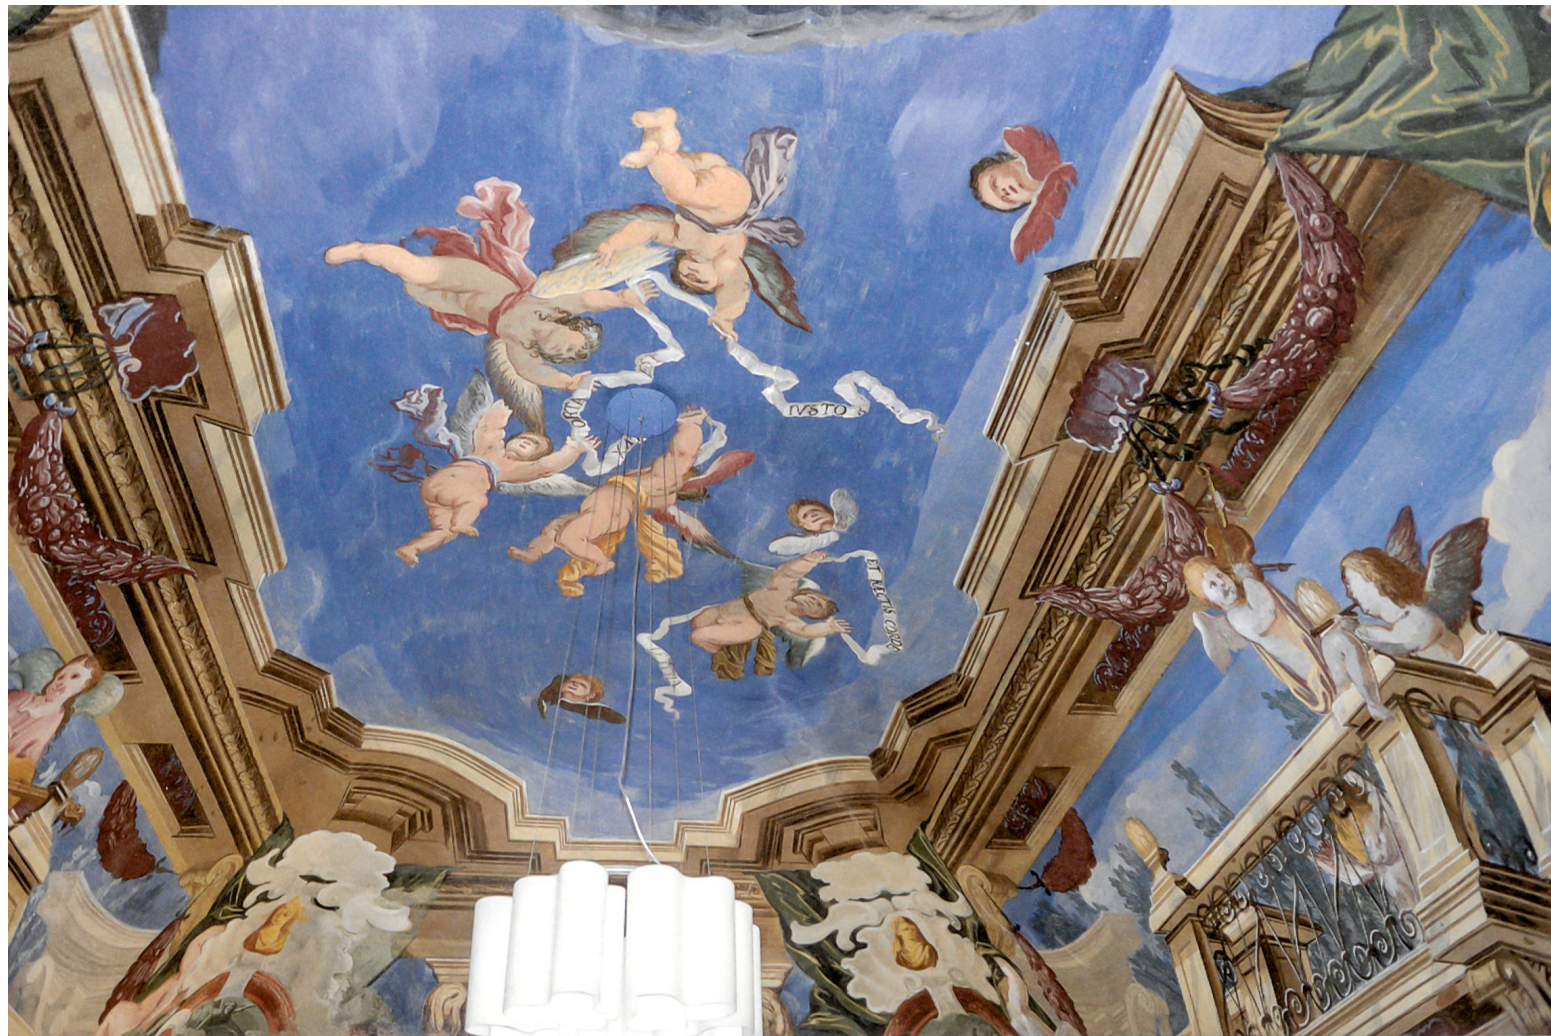
Himmel- und Engeldarstellungen, malerischer Erstbestand frühes 18. Jahrhundert.

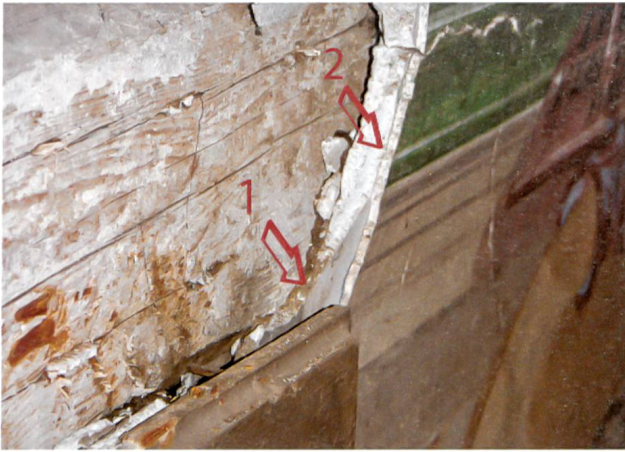
Nachweisbarer Schichtaufbau über Holzbalken, der als Haftbrücke mit dem Beil angehackt wurde.

Der Träger der Malerei besteht zum einen aus einer vergleichsweise dünnwandig gemauerten Ziegeltonne und Wänden, zum anderen auch aus Holz, wie etwa im Sturzbereich der Gesindezimmer-Erschliessungen, das als Haftbrücke für den hellen Kalkputz mit dem Beil angehackt wurde.⁴ Die Kalkputzoberflächen variieren zwischen rau im Gewölbe und geglättet an den Wänden, womit auch hier eine Mehrphasigkeit der Entstehung ablesbar wird. In den offen liegenden Partien des älteren Bestandes, wo, wie etwa beim Wandabschluss in der NW-Ecke, Phase II abgefallen ist, sind keine technischen Hilfsmittel zur besseren mechanischen Verklammerung des später aufgezogenen Verputzes festzustellen, wie mit dem Maurerhammer gesetzten Aufspitzungen. Dies erklärt wohl auch die in der Perkussionsanalyse mehrheitlich wahrnehmbaren Hohllagen, die bei der Konservierung durch Hinterspritzungen mit karbonatischen Hinterfüllmassen gefertigt wurden.

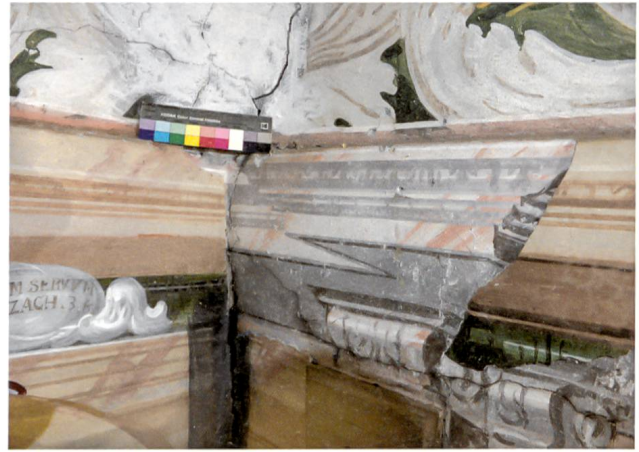
Offen liegende Partien des älteren Bestandes (NW-Ecke) mit später aufgezogener zweiter Putzschicht.

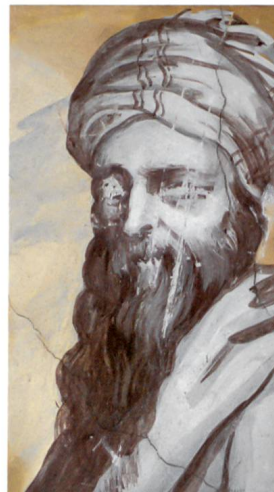
Prophetendarstellung, die durch Vandalismus verkratzt wurde, nach Gesichts- bzw. Augenretuschen.

Kleinere mechanische Störungen, insbesondere Verkratzungen in den Gesichtsbildungen der Propheten in der Sockelzone, sind wohl mehrheitlich Resultat von Vandalismus in den Jahren des Leerstands. Bis 2004 wurde die erste Restaurierungsetappe zur Herstellung einer zeitgemäßen Bewohnbarkeit des Gebäudes umgesetzt.

Die Retuschen und farblichen Integrationen von Fehlstellen sind nach detaillierten Diskussionen und Festlegungen des Restaurierungsziels mit Architekt Kilchenmann und der Denkmalpflege Graubünden anhand von jeweiligen Bemusterungen in einem mehrstufigen Prozess umgesetzt worden. Dies gilt auch für die Gesichts- bzw. die Augenretuschen der durch Vandalismus verkratzten Prophetendarstellungen in den unteren Bildzonen; sie wurden reversibel angelegt, da sie mitunter Teilrekonstruktionen darstellen, deren Umfang jedoch gleichfalls diskutiert wurde. Die Retuschen erfolgten in drei Schritten:

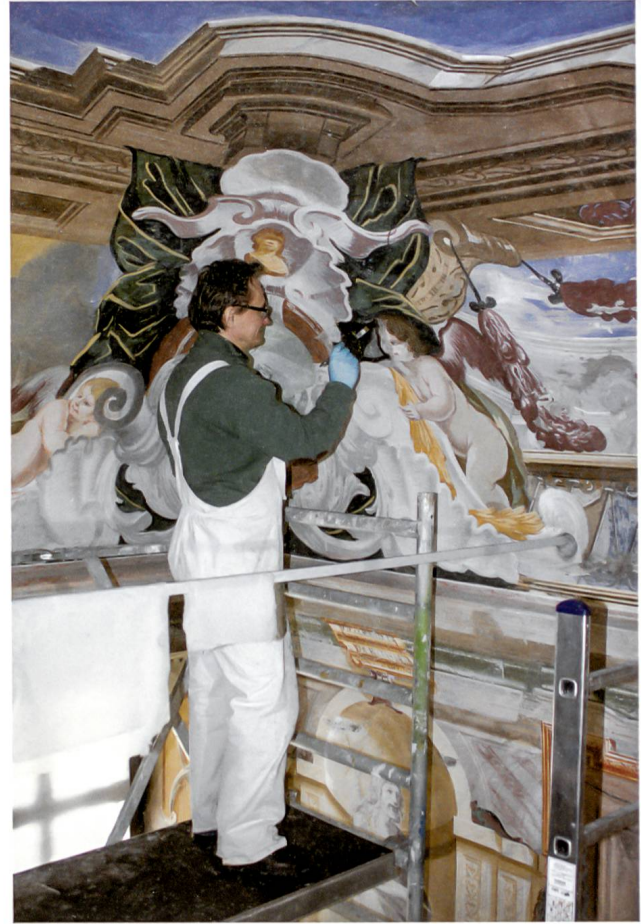
Christoph Tinzl festigt Malschichten durch Pinselauftrag der Festigungslösung über einer Japanpapier-Zwischenlage.

- 3) Abnahme bzw. Reduzierung materialtechnisch oder ästhetisch störender Verputzplomben (Putzflicke);
- 4) Festigung durch Hinterfüllen von Verputzablösungen;
- 5) kantenreines Kitten von störenden Ausbrüchen, Rissen und Fehlstellen;
- 6) Schliessen der grossen Fehlstelle über der südöstlichen Türe: Anbringen eines Schilfrohrträgers, Antrags eines mehrlagigen Verputzsystems;
- 7) Festigung der Malschicht durch Injektionen oder durch Pinselauftrag einer Festigungslösung über einer Japanpapier-Zwischenlage.

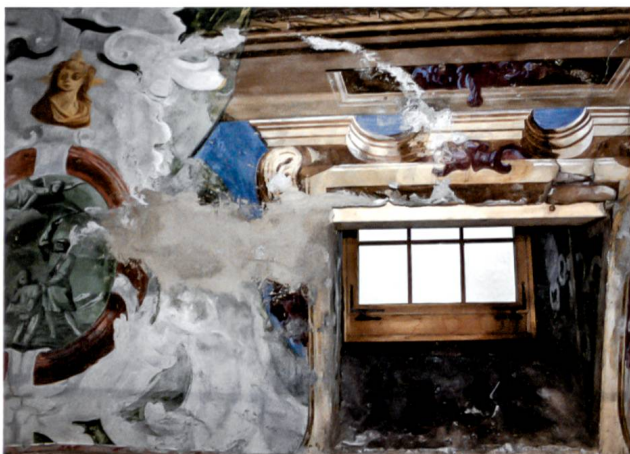
Durch Feuchtigkeit (Infiltration) bedingte Erosion (bis hin zu vollständigen Verlusten) bei der Voute der Westseite.

Erscheinungsformen und durch unterschiedliche Ursachen bedingt ein weiteres Schadensphänomen. Angefangen bei dünnen Schollenbildungen über blätternde Bildpartien, die als Resultat der verschiedenen Übermalungen, insbesondere an grünen Draperien, blauen Beschneidungen des Gitterwerks der gemalten Balkone und den Caputmortuum-farbenen Festons, etwa in der SO-Ecke auftraten, bis hin zur im Bereich der Fenster eindringenden Feuchtigkeit mit Erosion des Verputzes, wovon die Voute der Westseite und auch teilweise die NO-Ecke betroffen war, war die Malschicht bis hin zu vollständigen Verlusten reduziert.

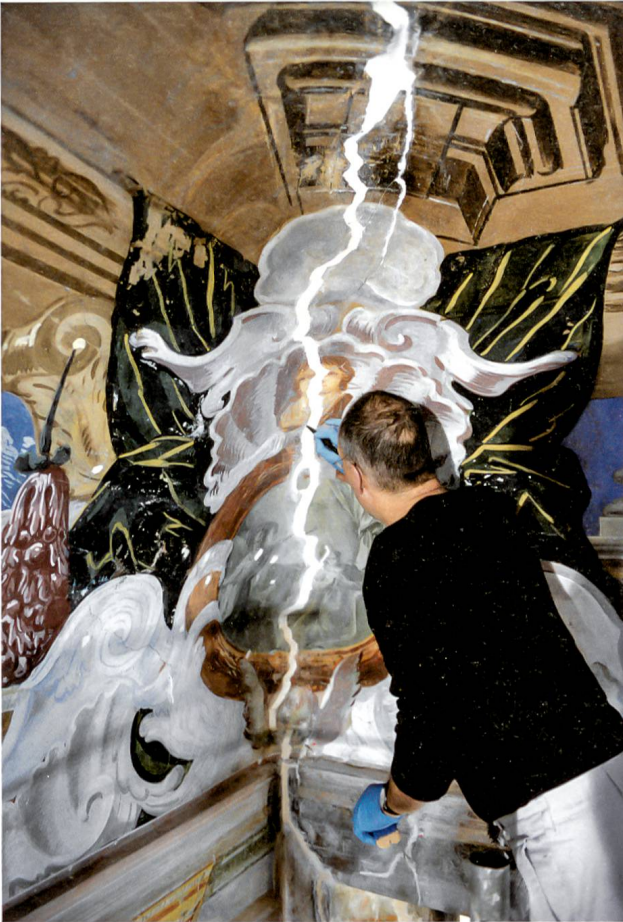
Restaurator Michael Hirschfeld beim Retuschieren von Risskittungen.

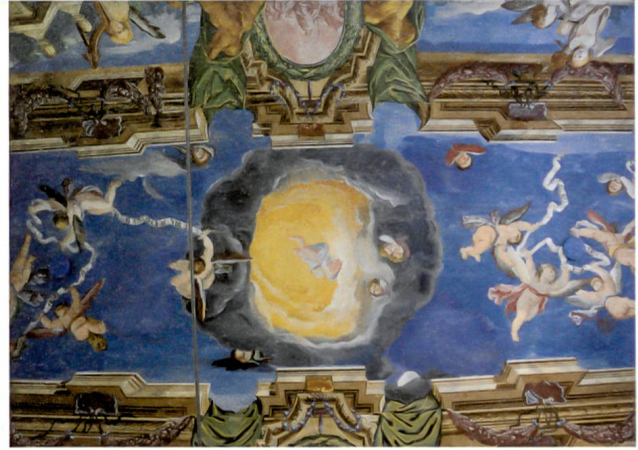
Angleichungen mit Strich-Retschen und Egalisieren optischer Fehlstellen, was eine wesentliche Fokussierung der Raumerscheinung möglich macht.

- 1) Aufstreichen der Grundierung aus Kalk: Kreide, (1:1 Vol.-%);
- 2) eine Vorretusche mit Aquarellfarben dient der Beruhigung der Gesamtfläche;
- 3) Endretusche zur Detailausbildung, wiederum mit Aquarellfarben.

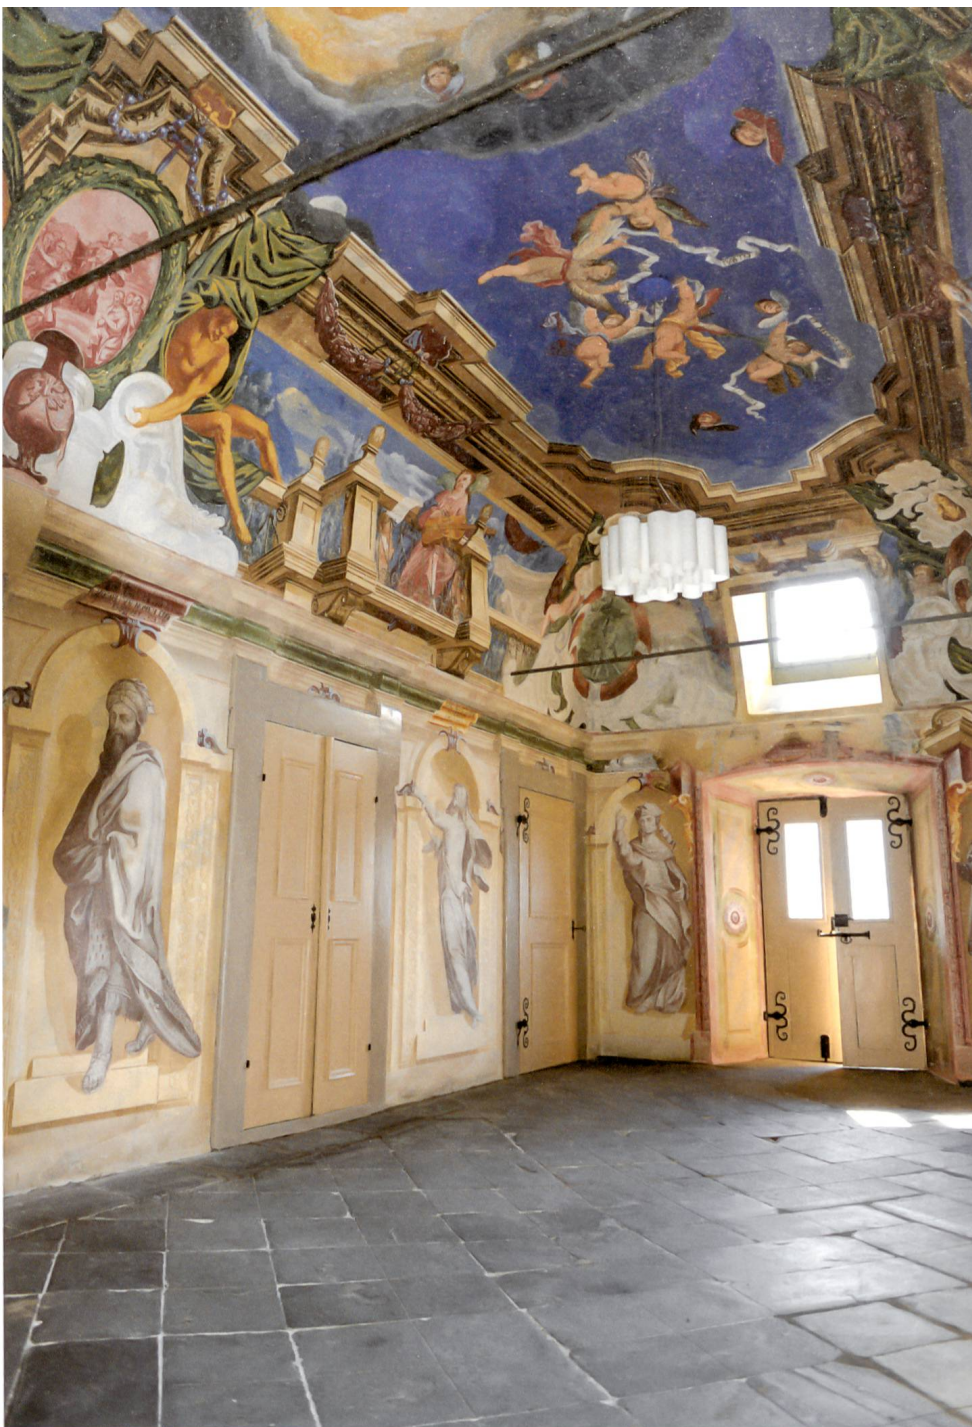
Gesamteindruck der Gewölbemalerei nach den Endretuschen.
