Artikel: Zur Konservierung und Restaurierung der barocken Wand- und Deckenmalerei im 2. Obergeschoß
Autor: Tinzl, Christoph
DOI: <https://doi.org/10.5169/seals-681549>

Zur Konservierung und Restaurierung der barocken Wand- und Deckenmalerei im 2. Obergeschoss

Christoph Tinzl (*Text und Fotos*)

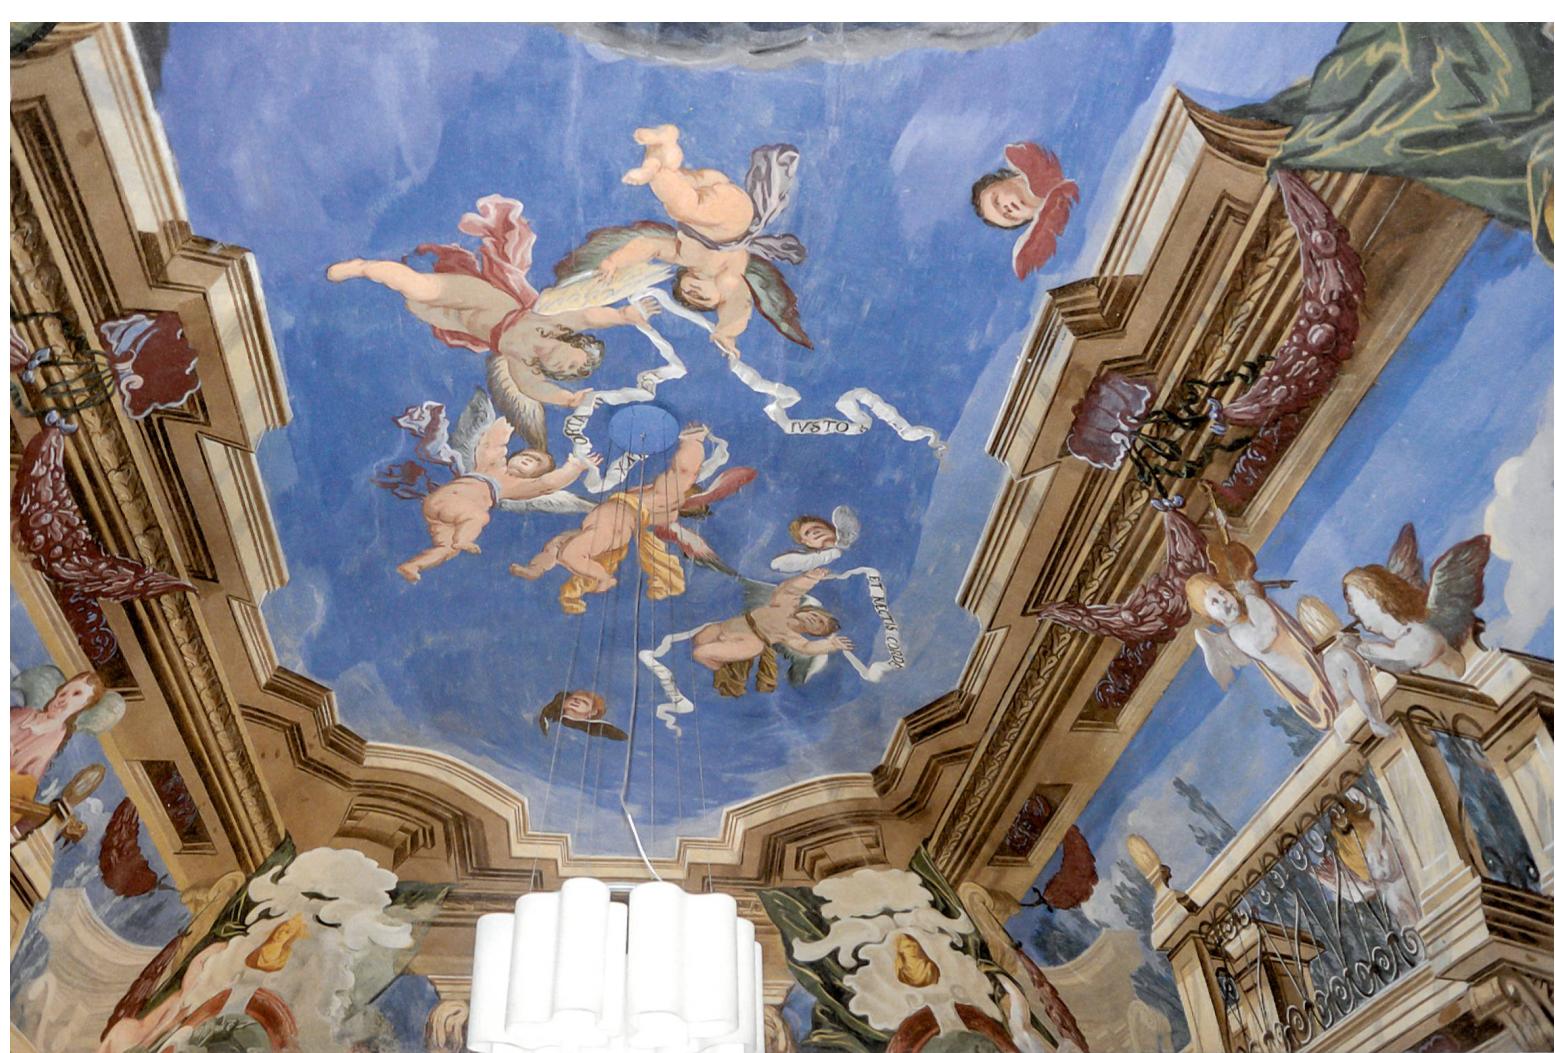
Himmel- und Engeldarstellungen, malerischer Erstbestand frühes 18. Jahrhundert.

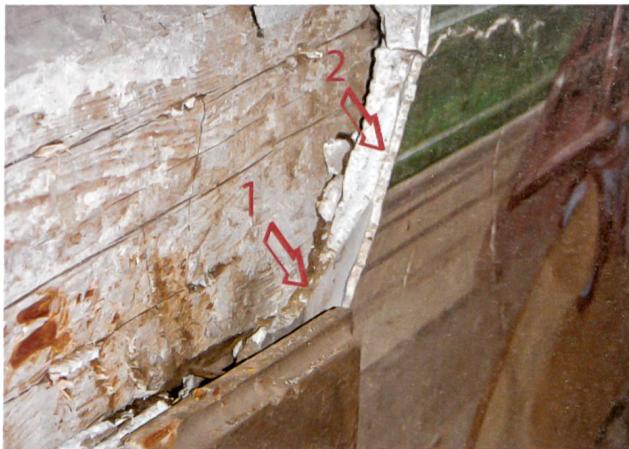
Nachweisbarer Schichtaufbau über Holzbalken, der als Haftbrücke mit dem Beil angehakt wurde.

Der Träger der Malerei besteht zum einen aus einer vergleichsweise dünnwandig gemauerten Ziegeltonne und Wänden, zum anderen auch aus Holz, wie etwa im Sturzbereich der Gesindezimmer-Erschliessungen, das als Haftbrücke für den hellen Kalkputz mit dem Beil angehakt wurde.⁴ Die Kalkputzoberflächen variieren zwischen rau im Gewölbe und geglättet an den Wänden, womit auch hier eine Mehrphasigkeit der Entstehung ablesbar wird. In den offen liegenden Partien des älteren Bestandes, wo, wie etwa beim Wandabschluss in der NW-Ecke, Phase II abgefallen ist, sind keine technischen Hilfsmittel zur besseren mechanischen Verklammerung des später aufgezogenen Verputzes festzustellen, wie mit dem Maurerhammer gesetzten Aufspitzungen. Dies erklärt wohl auch die in der Perkussionsanalyse mehrheitlich wahrnehmbaren Hohllagen, die bei der Konservierung durch Hinterspritzungen mit karbonatischen Hinterfüllmassen gefertigt wurden.

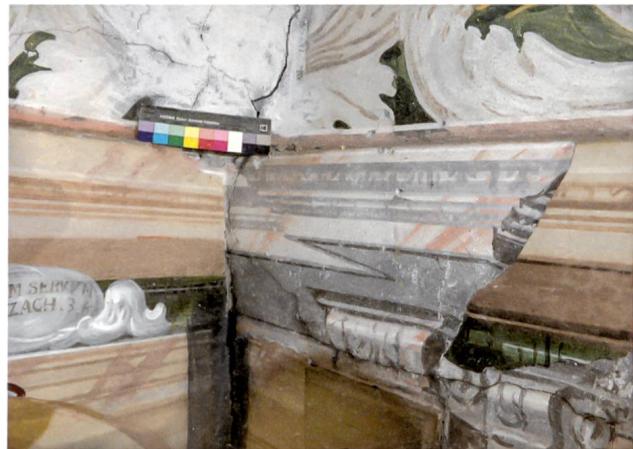
Offen liegende Partien des älteren Bestandes (NW-Ecke) mit später aufgezogener zweiter Putzschicht.

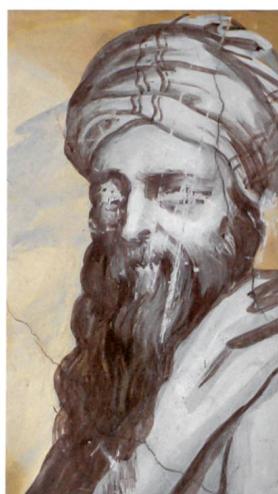
Prophetendarstellung, die durch Vandalismus verkratzt wurde, nach Gesichts- bzw. Augenretuschen.

Kleinere mechanische Störungen, insbesondere Verkratzungen in den Gesichtsbildungen der Propheten in der Sockelzone, sind wohl mehrheitlich Resultat von Vandalismus in den Jahren des Leerstands. Bis 2004 wurde die erste Restaurierungsstufe zur Herstellung einer zeitgemässen Bewohnbarkeit des Gebäudes umgesetzt.

Die Retuschen und farblichen Integrationen von Fehlstellen sind nach detaillierten Diskussionen und Festlegungen des Restaurierungsziels mit Architekt Kilchenmann und der Denkmalpflege Graubünden anhand von jeweiligen Be musterungen in einem mehrstufigen Prozess umgesetzt worden. Dies gilt auch für die Gesichts- bzw. die Augenretuschen der durch Vandalismus verkratzten Prophetendarstellungen in den unteren Bildzonen; sie wurden reversibel angelegt, da sie mitunter Teilrekonstruktionen darstellen, deren Umfang jedoch gleichfalls diskutiert wurde. Die Retuschen erfolgten in drei Schritten:

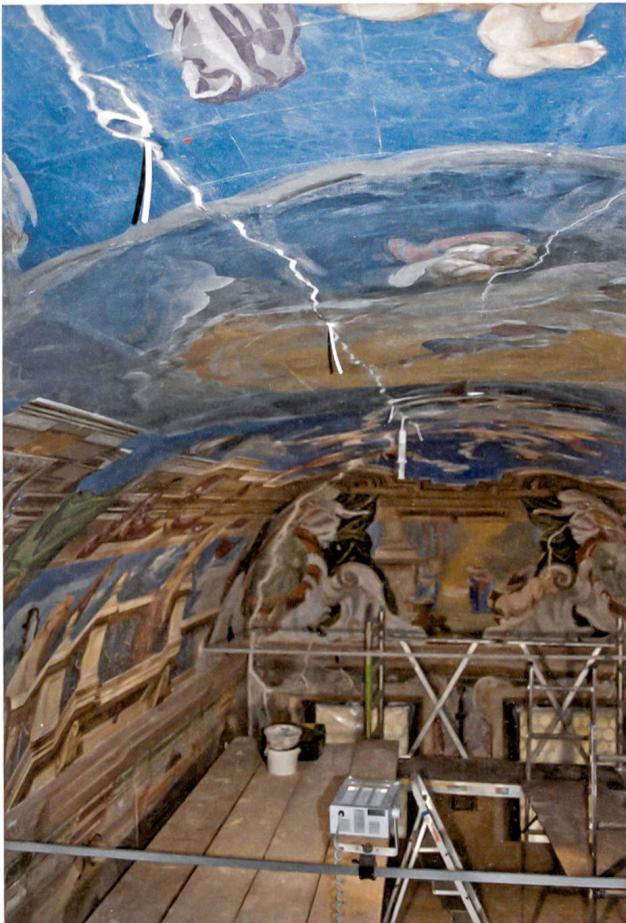
Im Zuge der Konservierung wurden durch Hinterspritzungen mit karbonatischen Hinterfüllmassen Hohlstellen stabilisiert.

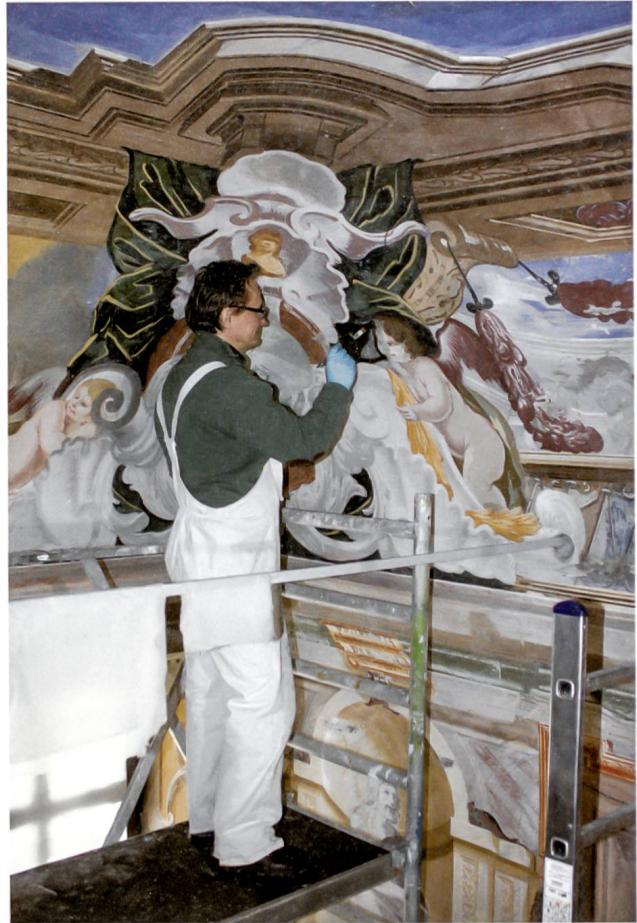
Christoph Tinzl festigt Malschichten durch Pinselauftrag der Festigungslösung über einer Japanpapier-Zwischenlage.

- 3) Abnahme bzw. Reduzierung materialtechnisch oder ästhetisch störender Verputzplombe (Putzflicke);
- 4) Festigung durch Hinterfüllen von Verputzablösungen;
- 5) kantenreines Kitten von störenden Ausbrüchen, Rissen und Fehlstellen;
- 6) Schliessen der grossen Fehlstelle über der südöstlichen Türe: Anbringen eines Schilfrohrträgers, Antrag eines mehrlagigen Verputzsystems;
- 7) Festigung der Malschicht durch Injektionen oder durch Pinselauftrag einer Festigungslösung über einer Japanpapier-Zwischenlage.

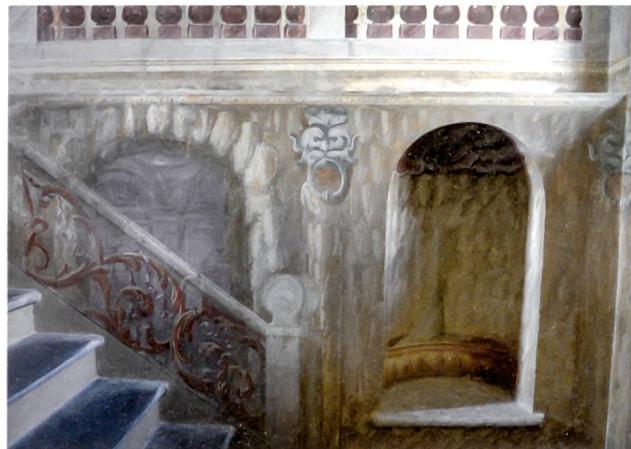
Grottenwerk des Treppenaufgangs.

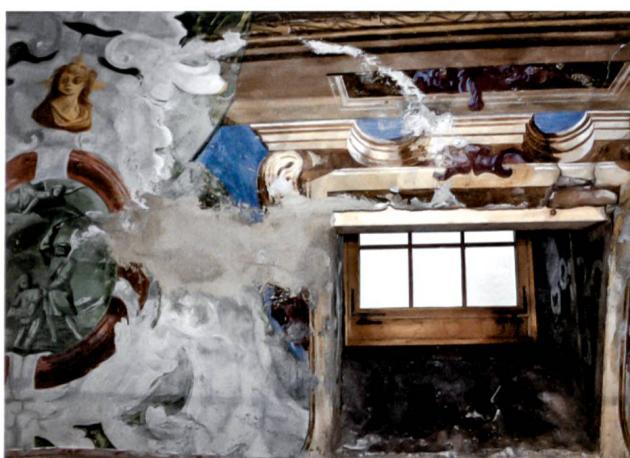
Durch Feuchtigkeit (Infiltration) bedingte Erosion (bis hin zu vollständigen Verlusten) bei der Voute der Westseite.

Erscheinungsformen und durch unterschiedliche Ursachen bedingt ein weiteres Schadensphänomen. Angefangen bei dünnen Schollenbildungen über blätternde Bildpartien, die als Resultat der verschiedenen Übermalungen, insbesondere an grünen Draperien, blauen Beschneidungen des Gitterwerks der gemalten Balkone und den Caput-mortuum-farbenen Festons, etwa in der SO-Ecke auftraten, bis hin zur im Bereich der Fenster eindringenden Feuchtigkeit mit Erosion des Verputzes, wovon die Voute der Westseite und auch teilweise die NO-Ecke betroffen war, war die Malschicht bis hin zu vollständigen Verlusten reduziert.

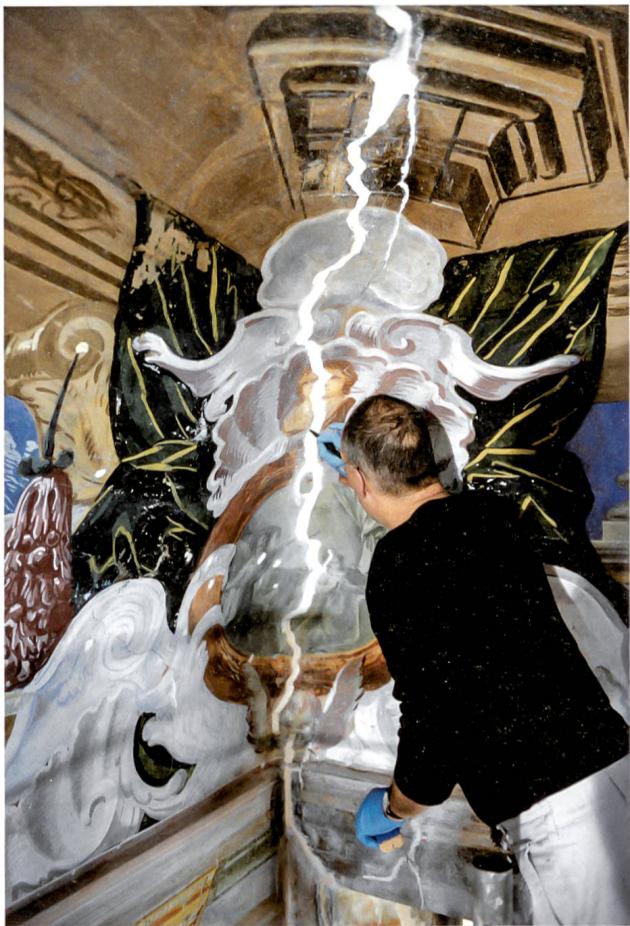
Restaurator Michael Hirschfeld beim Retuschieren von Risskittungen.

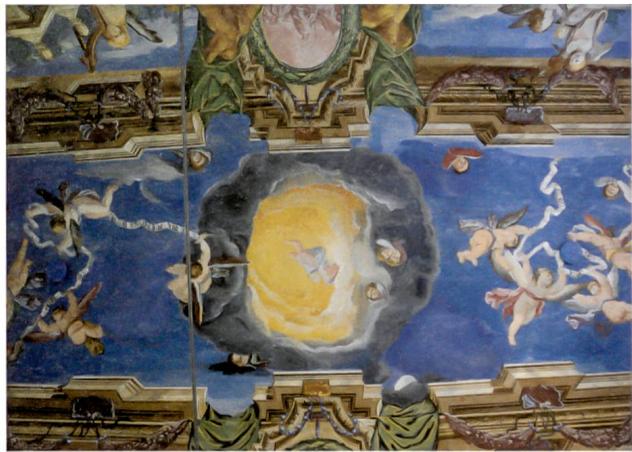
Angleichungen mit Strich-Retuschen und Egalisieren optischer Fehlstellen, was eine wesentliche Fokussierung der Raumerscheinung möglich macht.

- 1) Aufstreichen der Grundierung aus Kalk: Kreide, (1:1 Vol.-%);
- 2) eine Vorretusche mit Aquarellfarben dient der Beruhigung der Gesamtfläche;
- 3) Endretusche zur Detailausbildung, wiederum mit Aquarellfarben.

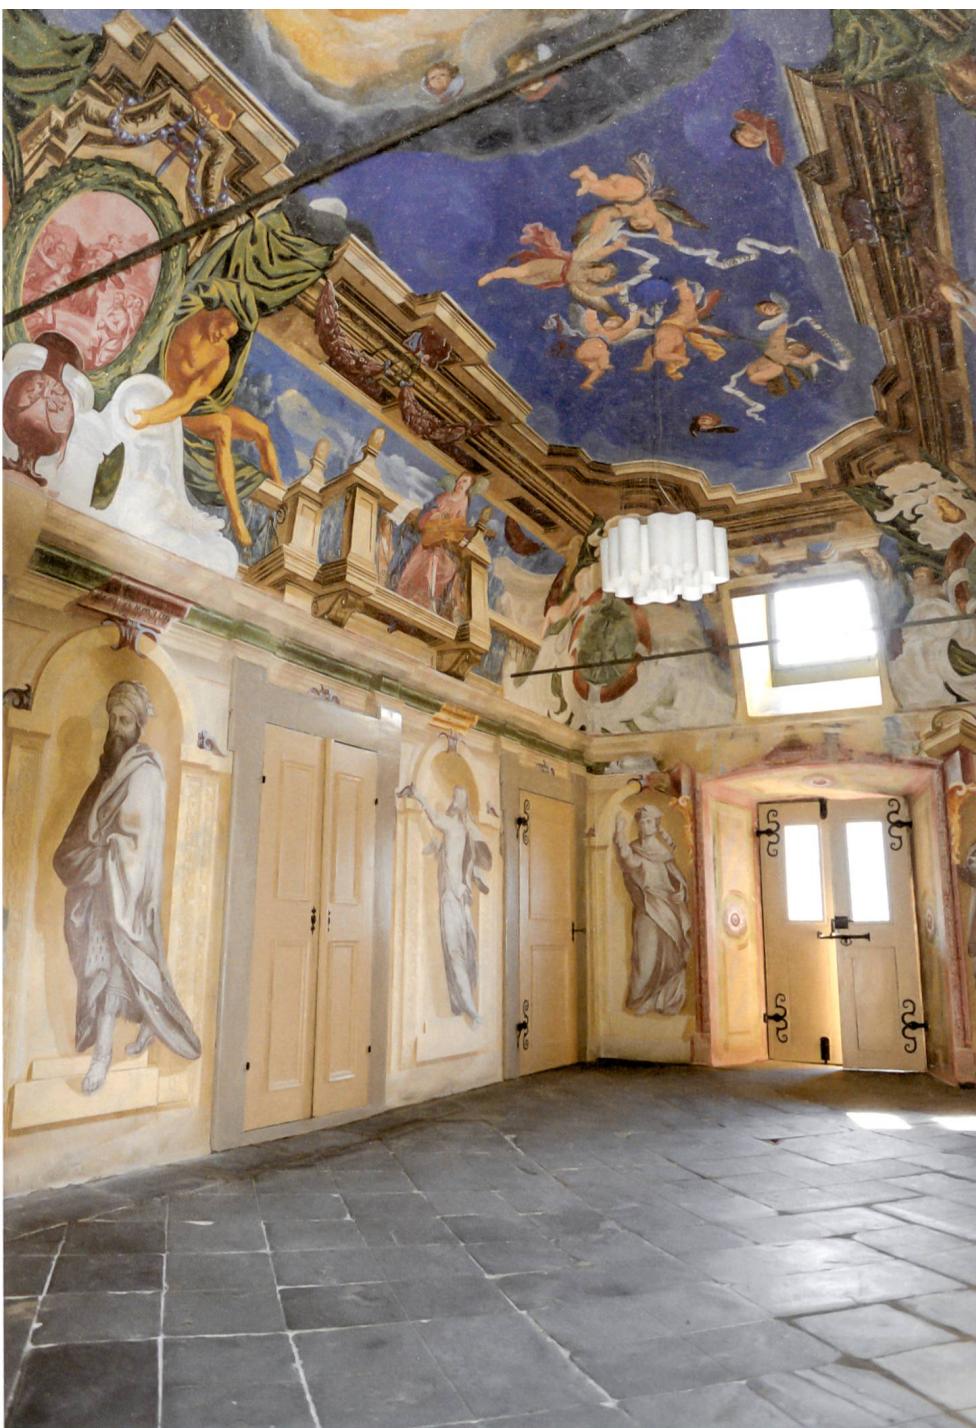
Gesamteindruck der Gewölbemalerei nach den Endretuschen.
