Artikel: Zu den Churer Todesbildern aus restauratorischer Sicht

Zu den Churer Todesbildern aus restauratorischer Sicht

Doris Warger

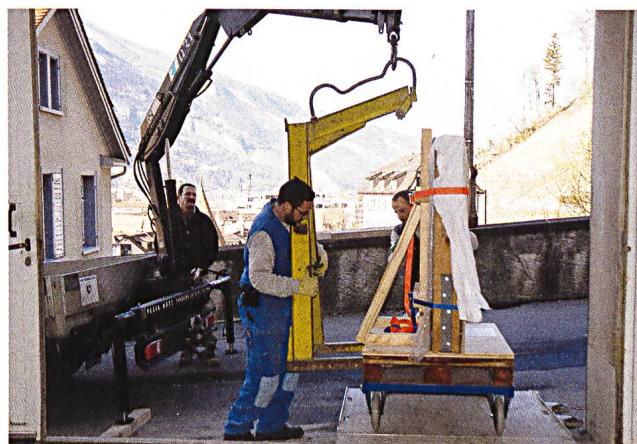
Die bis zu 300 kg schweren Gefache wurden 2005 für den Transport und für ein besseres Handling bei der Untersuchung und Bearbeitung auf Rollwagen montiert. (Foto Doris Warger)

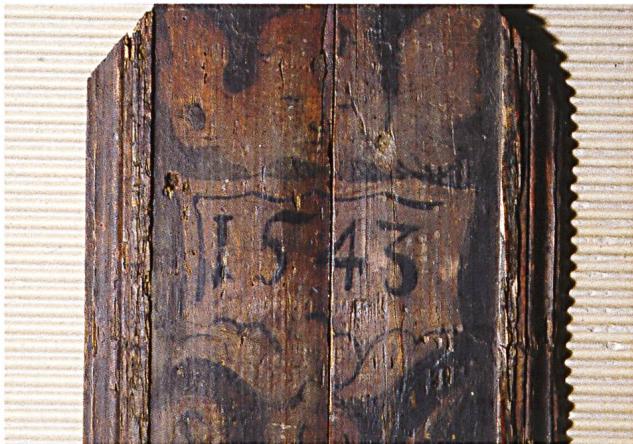
Die Jahreszahl 1543 auf der bemalten Holzverkleidung.
(Foto Doris Warger)

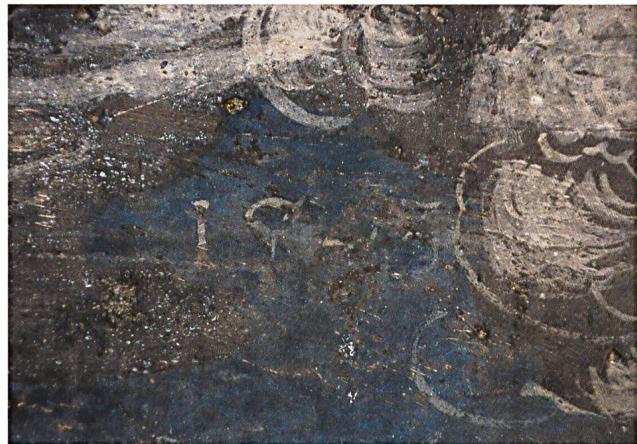
Oberhalb des «Grafen» ist zwischen den Wolken das Entstehungs-jahr mit weissem Pinselstrich ausgeführt. (Foto Doris Warger)

Errichtet wurde die Fachwerkwand unter Luzius Iter (reg. 1541–1549). Die Datierung der Malereien in das Jahr 1543 folgte bisher einer Jahreszahl auf den bemalten Brettern, die das Riegelwerk überdeckten. Bei der jüngsten restauratorischen Untersuchung konnte dieselbe Jahreszahl auch als Pinselschrift auf einem Bildfeld gefunden werden. Das Gefach zeigt die Figuren «Graf» und «Domherr». Die Jahreszahl findet sich zwischen den Wolken. Poeschel wies auf die Porträthähnlichkeit des «Domherrn» mit Luzius Iter hin. (Poeschel 1948, 206) In diesem Fall

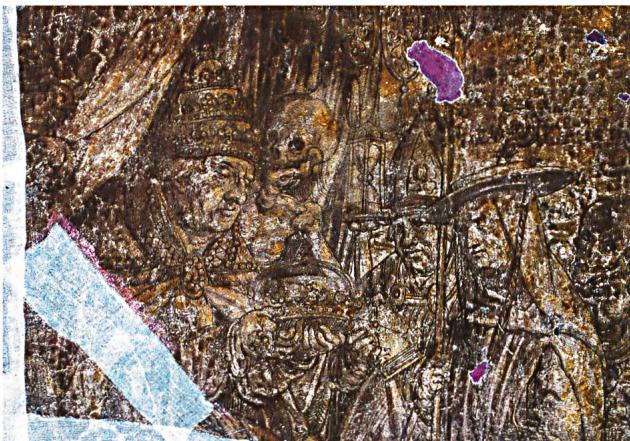
Fehlstellen und Kittungen fallen unter UV-Beleuchtung als andersfarbige Flecken auf. (Foto Ralph Feiner)

Im UV-Licht sind beispielsweise aufliegende Textilfasern früherer Konservierungsmassnahmen gut erkennbar, hier als helle blaue Punkte, wie sie die Untersuchung von 2013 sichtbar gemacht hat.
(Foto Ralph Feiner)

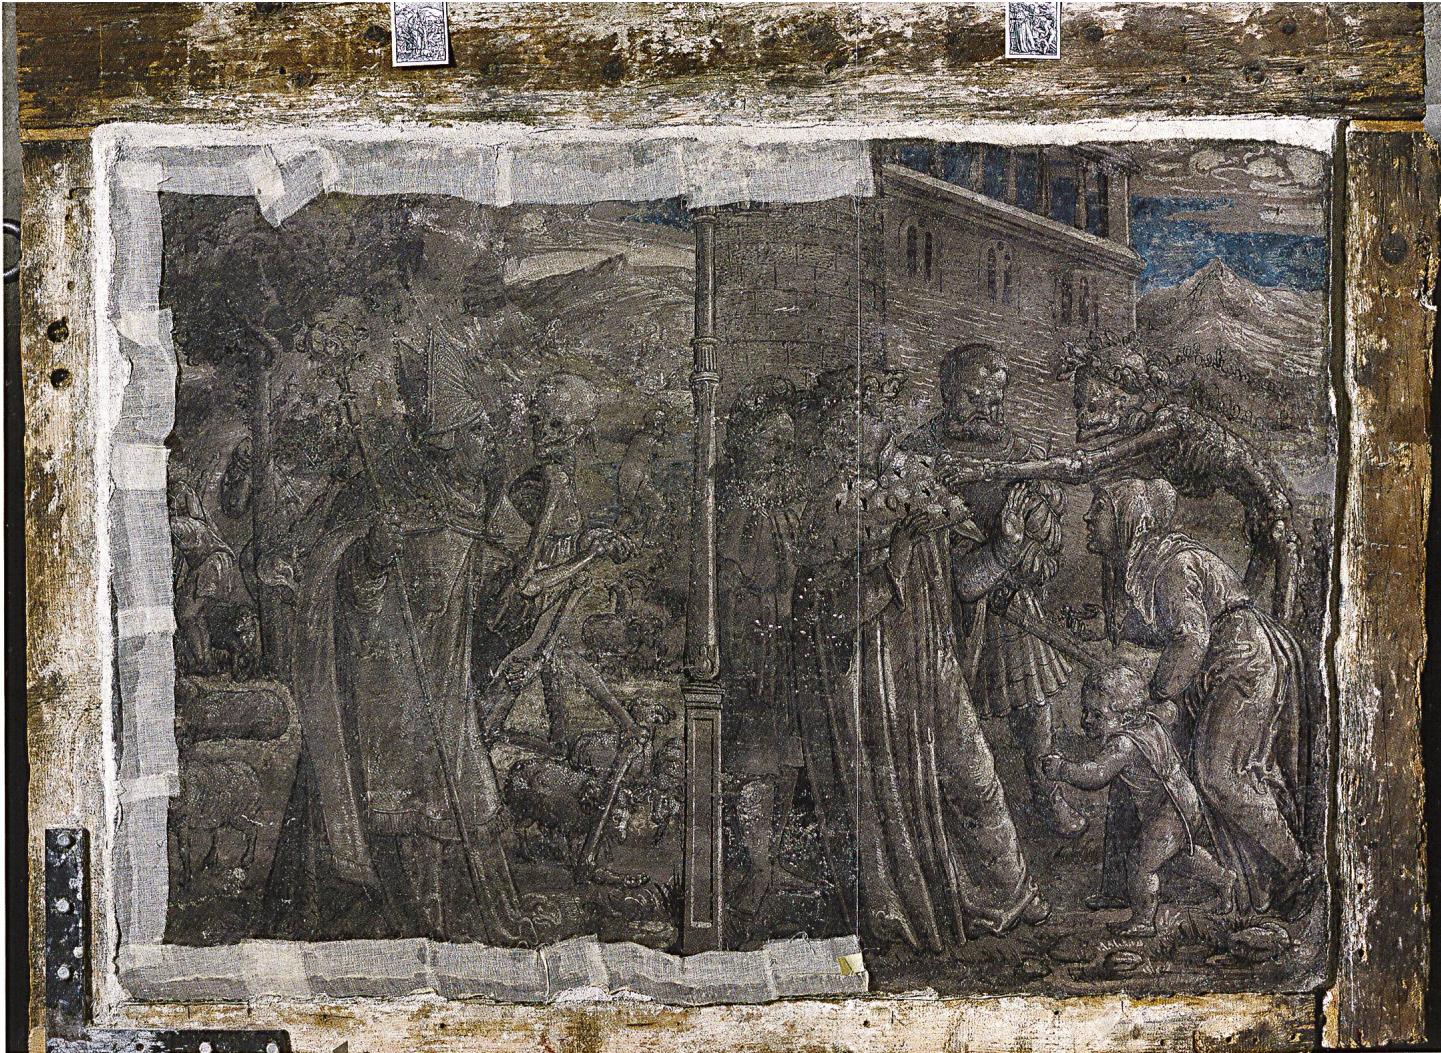
Gefach «Bischof/Churfürst».

Im rechten Drittel dieser beiden Gefache wurde 2014 mittels einer Oberflächenreinigung und der Retusche der hellen und auffallenden Fehlstellen eine Beruhigung des Gesamterscheinungsbildes erreicht und damit die Lesbarkeit wesentlich verbessert. (Foto Ralph Feiner)

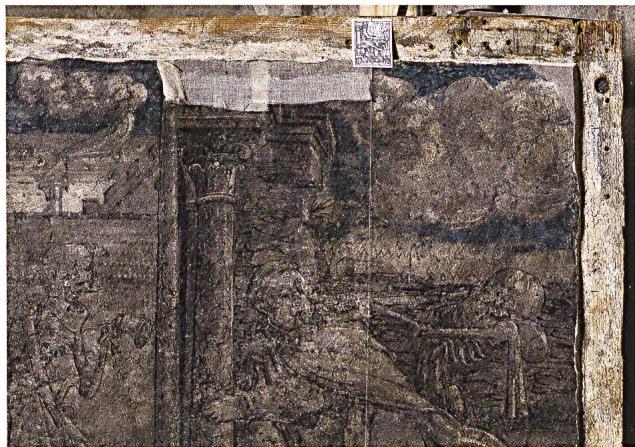
Gefach «Pfarrer/Bettelmönch».

Zwischen den einzelnen Bildfeldern sind deutliche Unterschiede im Erhaltungszustand festzustellen. Dafür sind vor allem die unterschiedlichen mechanischen Beanspruchungen der Malereien verantwortlich, die wiederum der ursprünglichen Platzierung der Gefache in der Fachwerkwand geschuldet sind. Besonders schlecht erhalten sind

die Malereien des unteren Registers, umso besser diejenigen des oberen.

Die Schäden reichen von oberflächlichem Abrieb über Abplatzungen der deckenden Malschichten bis hin zu Totalverlusten, in denen der weisse Malgrund sichtbar wird. Außerdem beeinträchtigen die in Resten verbliebenen Sekundärmaterialien der Transportsicherung das Erscheinungsbild erheblich.
