Artikel: Zu den Churer Todesbildern aus restauratorischer Sicht

Zu den Churer Todesbildern aus restauratorischer Sicht

Doris Warger

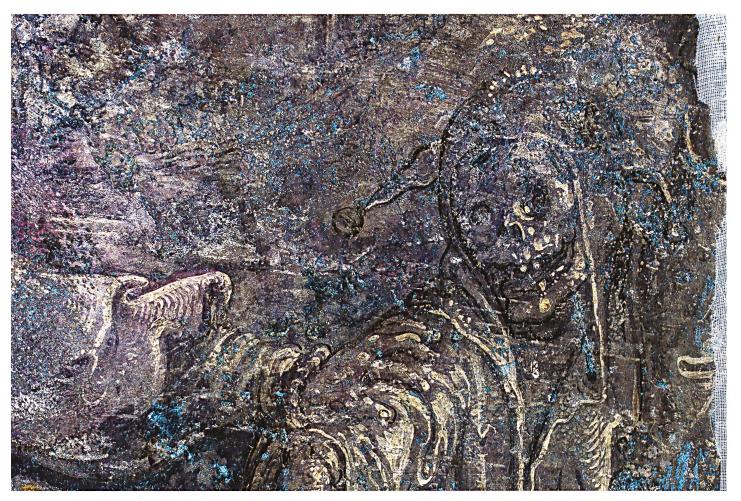
Fehlstellen und Kittungen fallen unter UV-Beleuchtung als andersfarbige Flecken auf. (Foto Ralph Feiner)

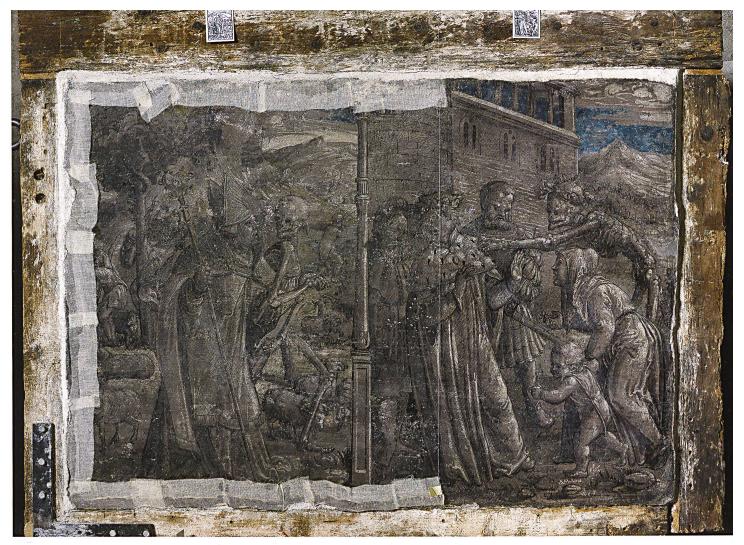
Gefach «Pfarrer/Bettelmönch».

Zwischen den einzelnen Bildfeldern sind deutliche Unterschiede im Erhaltungszustand festzustellen. Dafür sind vor allem die unterschiedlichen mechanischen Beanspruchungen der Malereien verantwortlich, die wiederum der ursprünglichen Platzierung der Gefache in der Fachwerkwand geschuldet sind. Besonders schlecht erhalten sind

die Malereien des unteren Registers, umso besser diejenigen des oberen.

Die Schäden reichen von oberflächlichem Abrieb über Abplatzungen der deckenden Malschichten bis hin zu Totalverlusten, in denen der weisse Malgrund sichtbar wird. Ausserdem beeinträchtigen die in Resten verbliebenen Sekundärmaterialien der Transportsicherung das Erscheinungsbild erheblich.

Gefach «Bischof/Churfürst».
Im rechten Drittel dieser beiden Gefache wurde 2014 mittels einer
Oberflächenreinigung und der Retusche der hellen und auffallenden
Fehlstellen eine Beruhigung des Gesamterscheinungsbildes erreicht
und damit die Lesbarkeit wesentlich verbessert. (Foto Ralph Feiner)
