Zeitschrift: Kunst und Kultur Graubünden : Bündner Jahrbuch
Herausgeber: [s.n.]
Band: 61 (2019)

Zu den Churer Todesbildern aus restauratorischer Sicht

Doris Warger

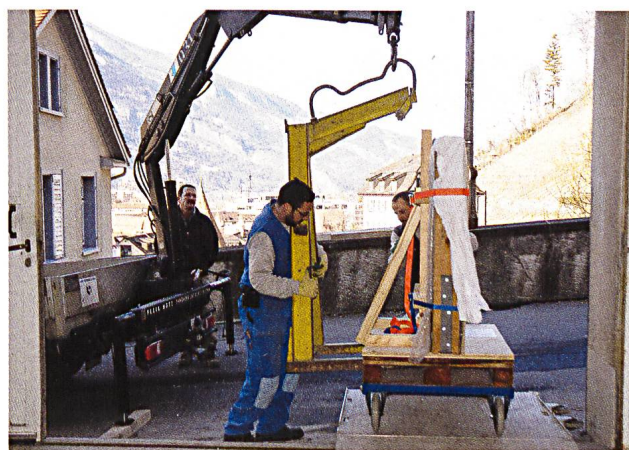
Die bis zu 300 kg schweren Gefache wurden 2005 für den Transport und für ein besseres Handling bei der Untersuchung und Bearbeitung auf Rollwagen montiert. (Foto Doris Warger)

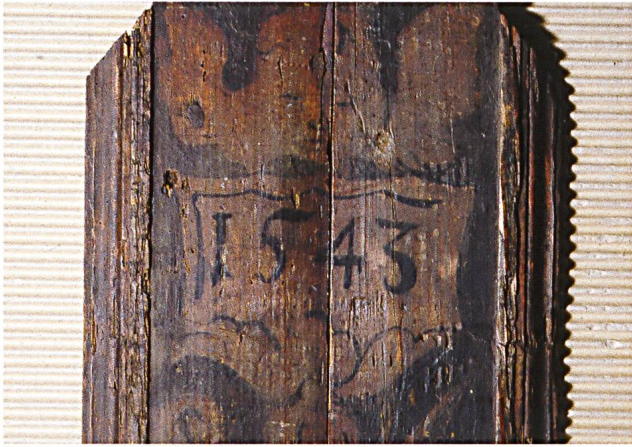
Die Jahreszahl 1543 auf der bemalten Holzverkleidung.
(Foto Doris Warger)

Errichtet wurde die Fachwerkwand unter Luzius Iter (reg. 1541–1549). Die Datierung der Malereien in das Jahr 1543 folgte bisher einer Jahreszahl auf den bemalten Brettern, die das Riegelwerk überdeckten. Bei der jüngsten restauratorischen Untersuchung konnte dieselbe Jahreszahl auch als Pinselschrift auf einem Bildfeld gefunden werden. Das Gefach zeigt die Figuren «Graf» und «Domherr». Die Jahreszahl findet sich zwischen den Wolken. Poeschel wies auf die Porträtähnlichkeit des «Domherrn» mit Luzius Iter hin. (Poeschel 1948, 206) In diesem Fall

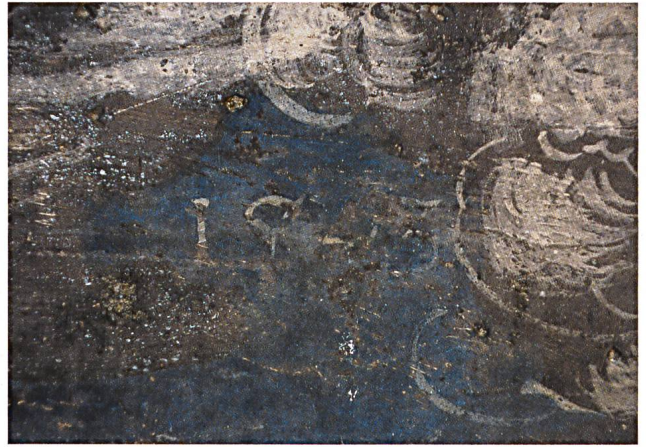
Oberhalb des «Grafen» ist zwischen den Wolken das Entstehungsjahr mit weissem Pinselstrich ausgeführt. (Foto Doris Warger)

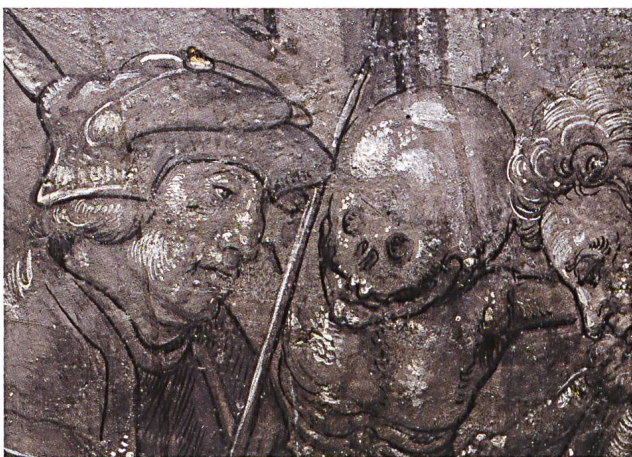
Detail aus der Szene mit dem «Fürsprecher». (Foto Doris Warger)

Die mit Steinen ausgemauerten Gefache sind zweilagig verputzt. Die Deckputzschicht zeigt eine feine Körnung und ist an der Oberfläche sorgfältig geglättet. Als erste Farbschicht wurde eine flächig angelegte graue Untermalung ausgeführt. Bisher wurden keine Hinweise auf eine Unterzeichnung mit einem grafischen Mittel wie Stift, Kohle oder Rötel gefunden. Gut zu erkennen ist stattdessen eine grauviolette Pinselzeichnung, welche die Bildelemente vorlegt. Die Zeichnung reicht von feinen Strichen bis zu einer flächigen Anlage von Bildelementen. Die eigentliche Ausführung besteht aus Konturen, einer Binnenzeichnung und

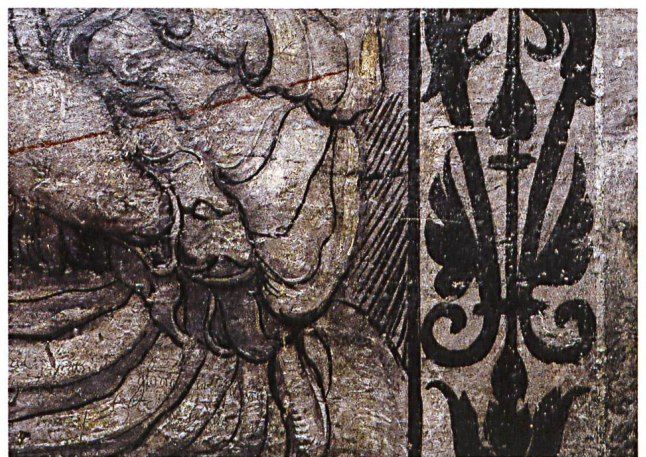
Detail eines Gewandes. Das Ornamentband trennt die Bildfelder innerhalb dieses Gefaches. (Foto Doris Warger)

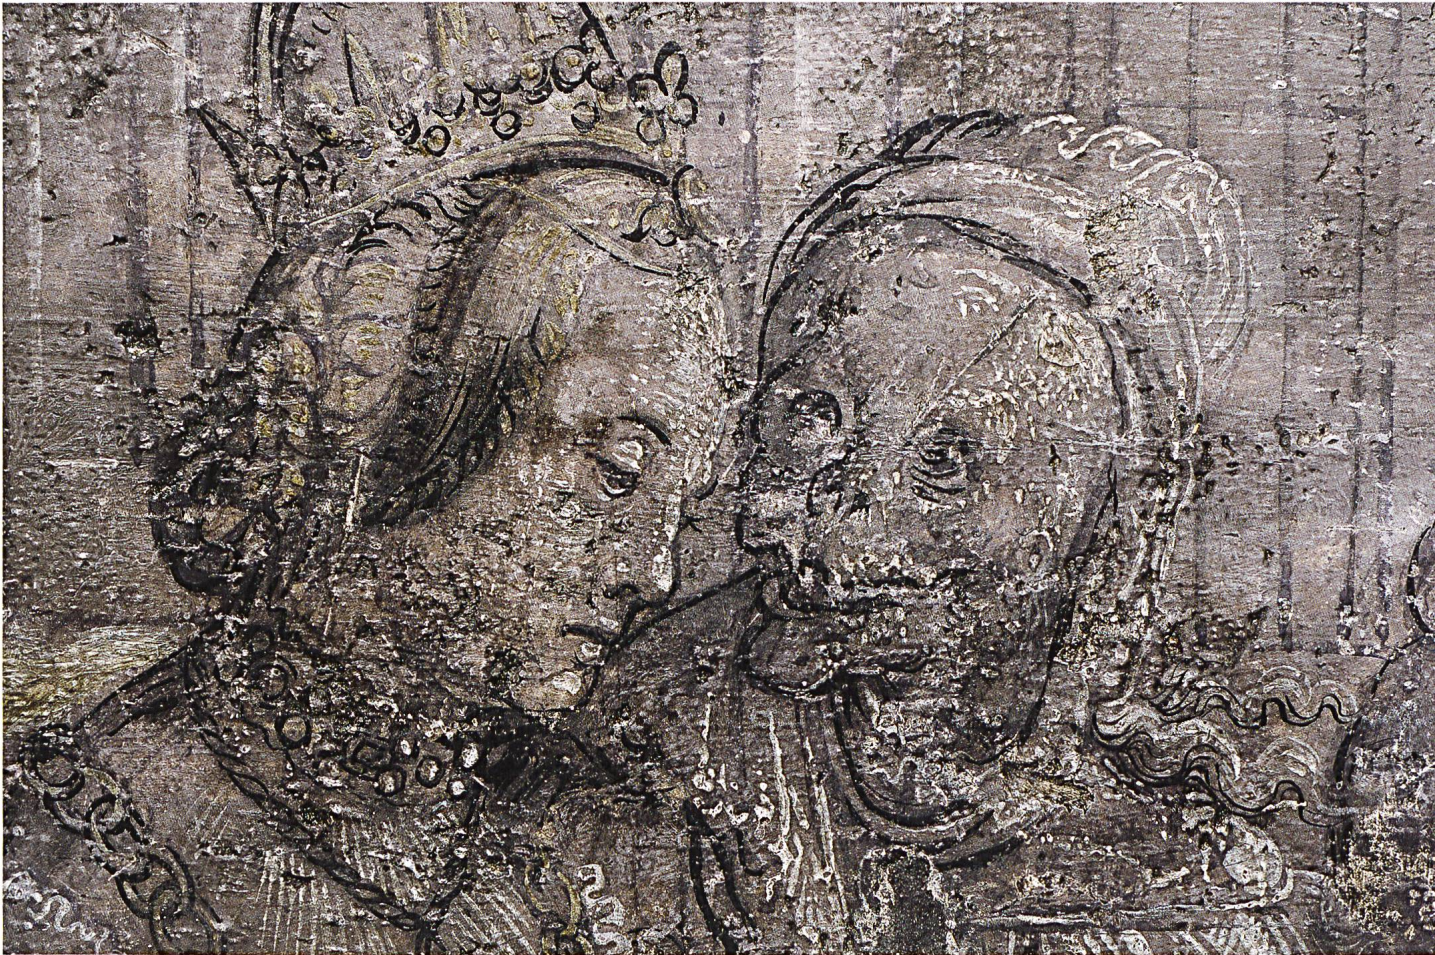
Detail aus dem Bildfeld der «Kaiserin». (Foto Doris Warger)

Schraffuren aus schwarzen und weissen Pinselstrichen. Es handelt sich also um eine eher grafische Wiedergabe der Bildvorlage. In der Malerei wird Beschränkung der Farbpalette auf Weiss, Schwarz und graue Zwischentöne als Grisaille bezeichnet. Bei den Todesbildern setzte der Maler

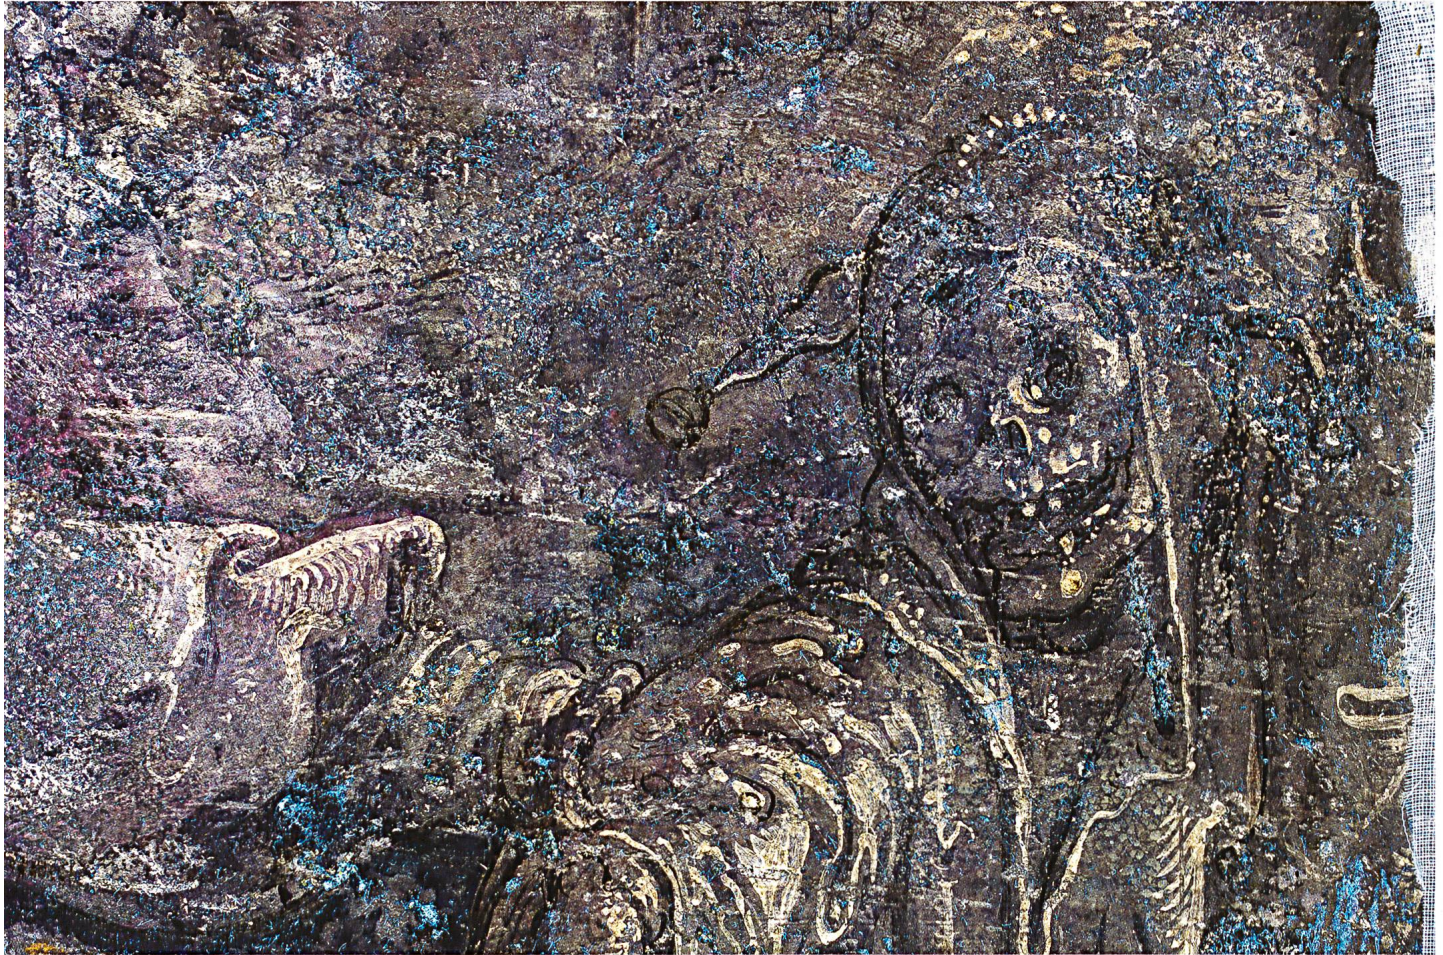
Im UV-Licht sind beispielsweise aufliegende Textilfasern früherer Konservierungsmassnahmen gut erkennbar, hier als helle blaue Punkte, wie sie die Untersuchung von 2013 sichtbar gemacht hat.
(Foto Ralph Feiner)

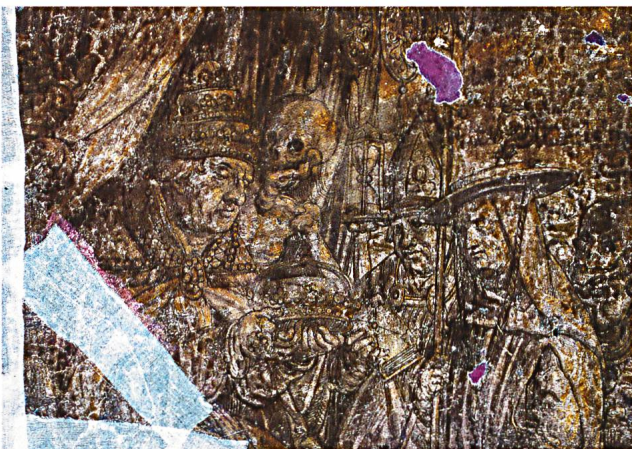
Fehlstellen und Kittungen fallen unter UV-Beleuchtung als andersfarbige Flecken auf. (Foto Ralph Feiner)

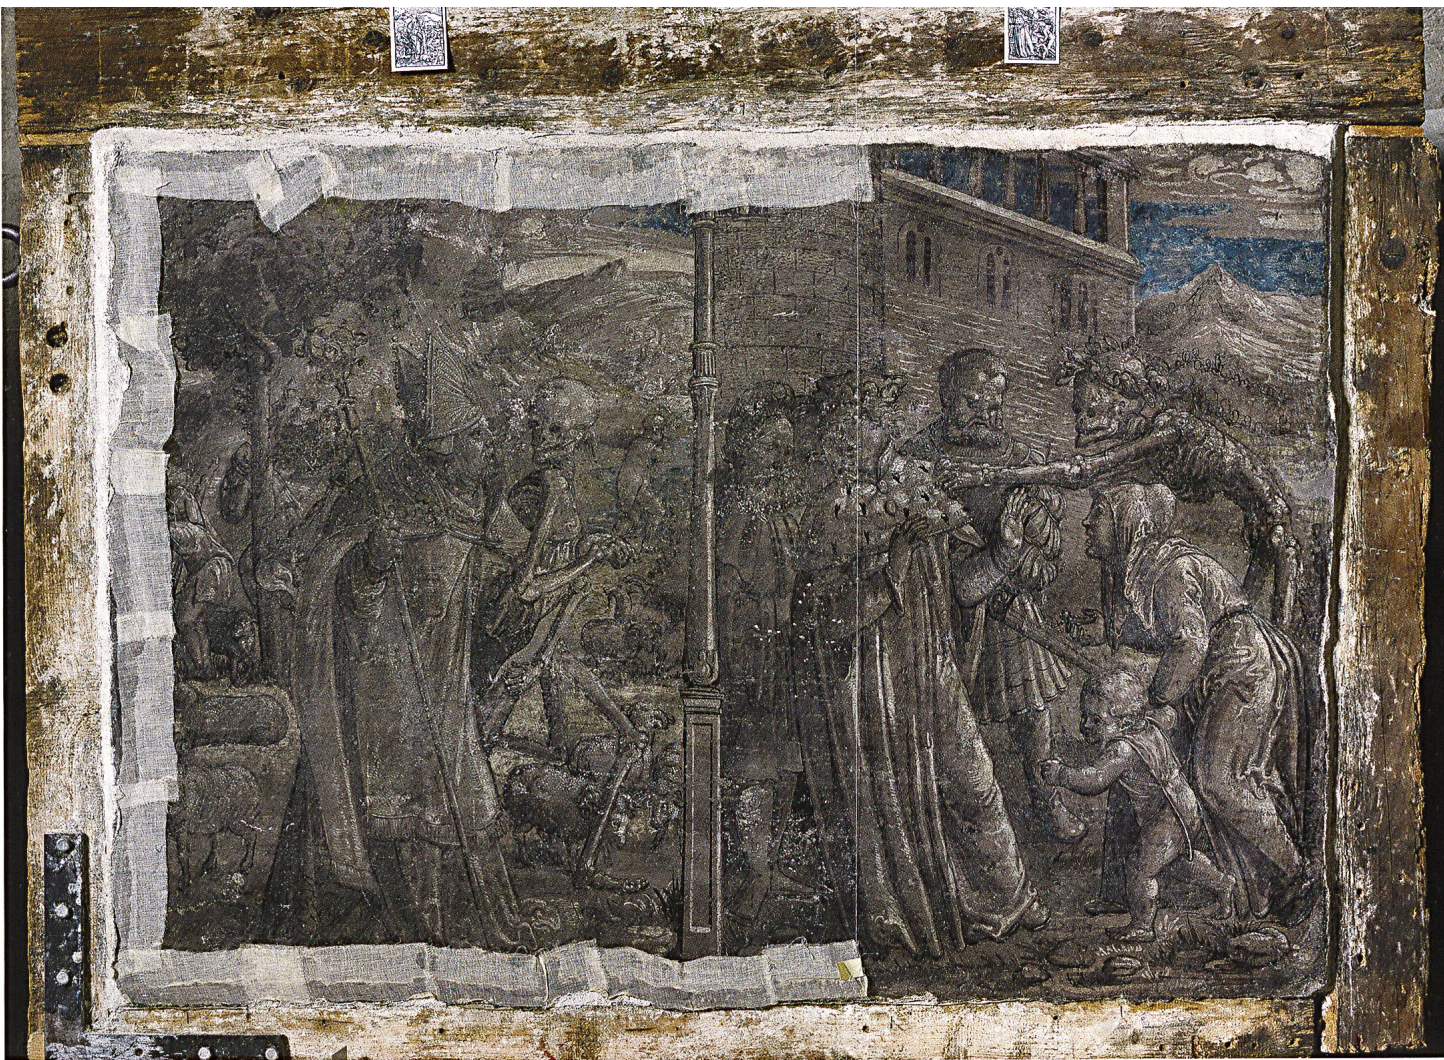
Gefach «Bischof/Churfürst».

Im rechten Drittel dieser beiden Gefache wurde 2014 mittels einer Oberflächenreinigung und der Retusche der hellen und auffallenden Fehlstellen eine Beruhigung des Gesamterscheinungsbildes erreicht und damit die Lesbarkeit wesentlich verbessert. (Foto Ralph Feiner)

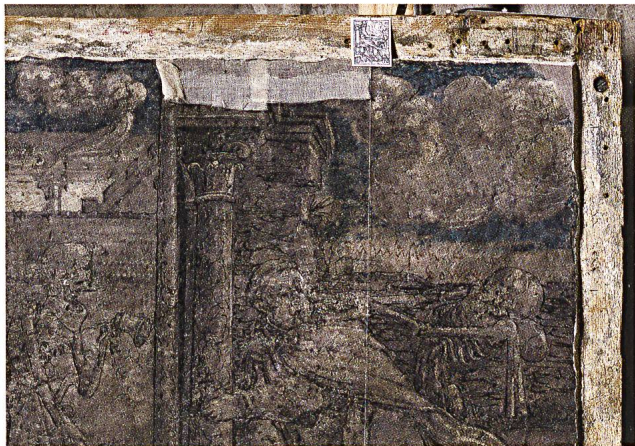
Gefach «Pfarrer/Bettelmönch».

Zwischen den einzelnen Bildfeldern sind deutliche Unterschiede im Erhaltungszustand festzustellen. Dafür sind vor allem die unterschiedlichen mechanischen Beanspruchungen der Malereien verantwortlich, die wiederum der ursprünglichen Platzierung der Gefache in der Fachwerkwand geschuldet sind. Besonders schlecht erhalten sind

die Malereien des unteren Registers, umso besser diejenigen des oberen.

Die Schäden reichen von oberflächlichem Abrieb über Abplatzungen der deckenden Malerschichten bis hin zu Totalverlusten, in denen der weisse Malgrund sichtbar wird. Ausserdem beeinträchtigen die in Resten verbliebenen Sekundärmaterialien der Transportsicherung das Erscheinungsbild erheblich.
