Ergänzung zu meiner Publikation
«Alte Wege durch die Rofla und die Viamala»

Von Armon Planta

(Schriftenreihe des Rätischen Museums, Heft 24, Chur 1980)

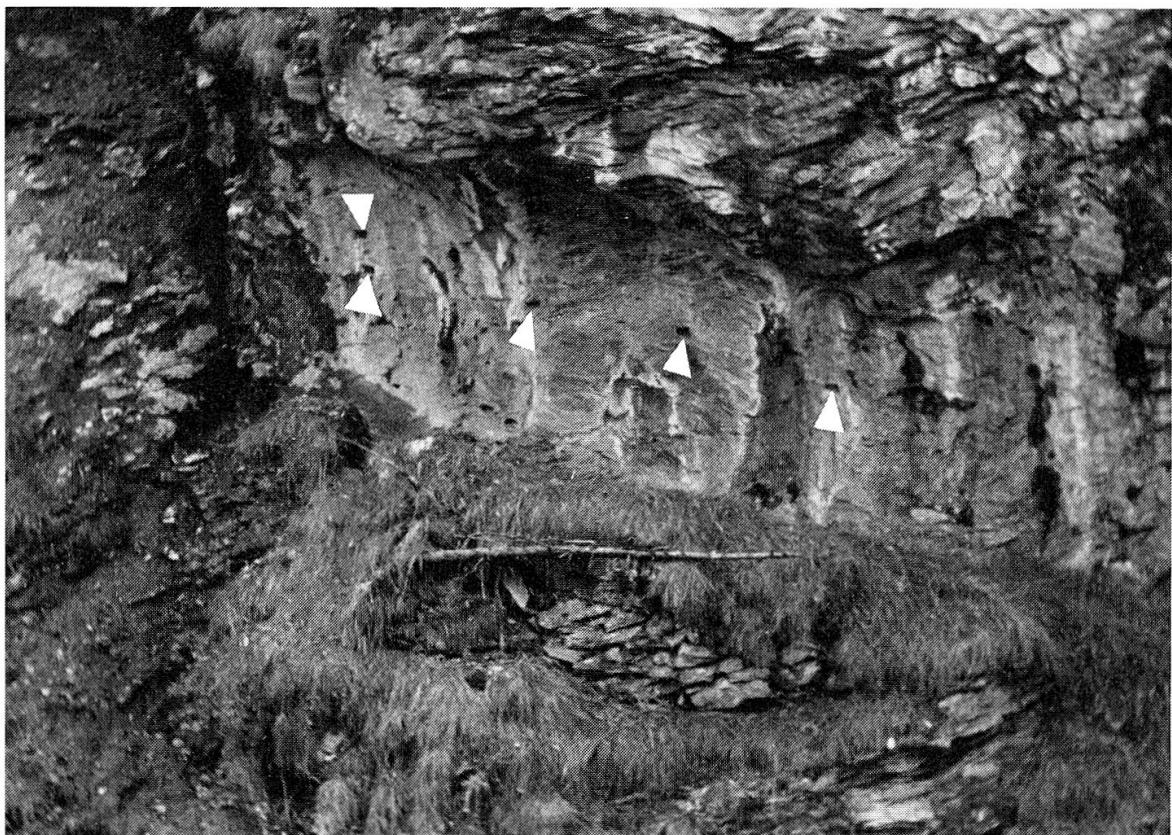
1

Bild 1: Auf der Teleaufnahme habe ich die fünf Löcher, mit je einem Pfeil markiert. Sie steigen genau wie das Wegniveau. Dieses erscheint hier durch nachträgliche natürliche Aufschüttung etwa 40 cm höher als das zuletzt benutzte fahrbare Wegniveau und etwa 80 cm höher als das nur 90 cm breite römische Wegniveau. Die Löcher haben einen mittleren Abstand von 1,3 m und sind ca. 12 cm breit, 8 cm hoch und 12 cm tief. Sie befinden sich ca. 1,5 über dem letzten und ca. 1,9 m über dem römischen Wegniveau. Das südliche Loch liegt 20 cm höher und gehörte wahrscheinlich zur Haltevorrichtung zum Steg über die folgende Runse.

Kurz nach dem Erscheinen der oben erwähnten Publikation fiel mir eine einleuchtende Erklärung für die auf Seite 16 (erste Kolonne oben), respektiv für die in der Abbildung 56 beschriebenen Löcher in der Seitenwand der südlichen Halbgalerie ein. Damals schrieb ich dazu: «Merkwürdig sind fünf in die Rückwand gehauene Löcher (ca. 12 cm breit, 8 cm hoch und 12 cm tief). Sie befinden sich 1,7 m über dem einstigen sanft ansteigenden Wegniveau. Darum kann ich sie mir nicht als Fixierung eines gar nicht notwendigen Seiles erklären. Dazu liegen sie zu hoch und nur mit 1,3 m jeweiligem Abstand zu nah beieinander. Es kommt noch hinzu, dass das erste Loch 20 cm über dem zweiten liegt.»

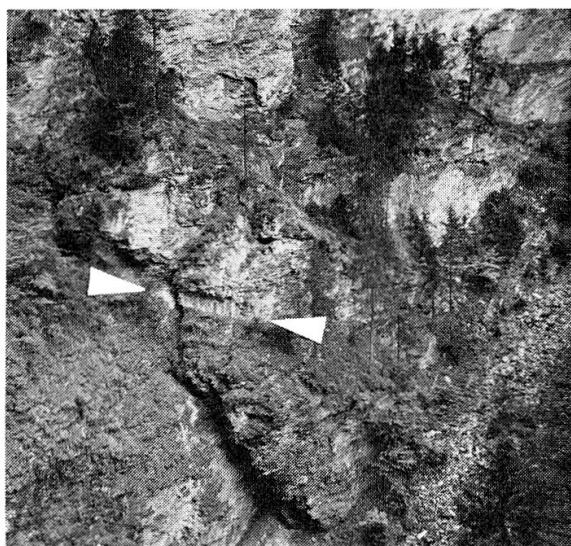
Bild 2: Diese normale Aufnahme zeigt die gleiche Stelle (mit Pfeilen markiert). Sie ist sehr ausgesetzt. Darum war nicht schwindelfreien Reitern die Haltevorrichtung sehr willkommen.

Die von den Römern angelegten Halbgalerien sind etwa 2,6 m hoch und konnten darum durchritten werden, d.h. der Reiter musste nicht vom Pferd absteigen. Da die südliche Halbgalerie sehr exponiert war (siehe die beiliegende Abbildung 2 oder Abbildung 55 im oben erwähnten Heft), montierte man an der ausgesetztesten Stelle auf ca. 2 m Höhe über dem ersten Wegniveau eine etwa 6 m lange Stange, an der sich nicht schwindelfreie Reiter halten konnten. (Siehe Skizze) Das 20 cm höhere südliche Loch gehörte wahrscheinlich zur Haltevorrichtung zum Steg über die folgende, heute unpassierbare Runse.

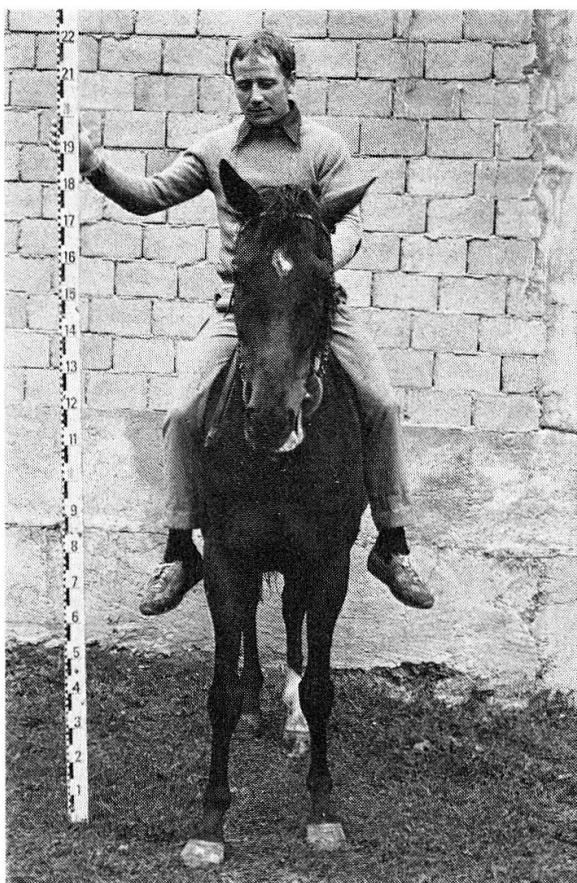
Bild 3: Reiter zu Pferd neben Messlatte als Beweis zu meiner Interpretation. Halten kann man sich am besten mit der Hand auf Schulterhöhe.

Um meine Interpretation der Löcher zu untermauern, fotografierte ich einen Reiter neben einer Messlatte. An dessen Kopfhöhe ist ersichtlich, dass die Halbgalerie durchritten werden konnte und an dessen Handhöhe, dass die montierte Haltestange genau auf der richtigen Höhe lag.

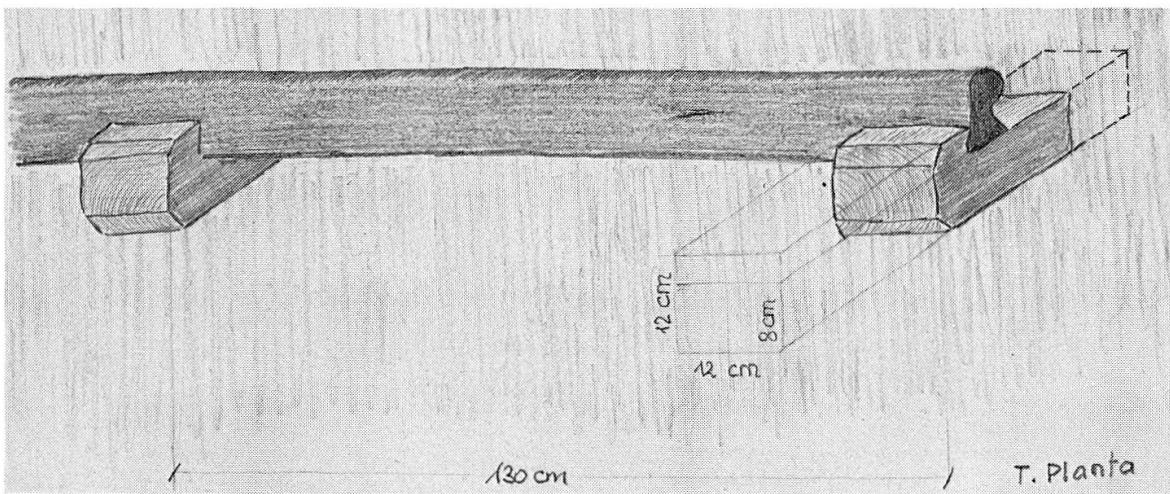
Skizze einer möglichen Haltevorrichtung: Am günstigsten ist eine durchgehende Latte wie z.B. bei einem Treppengeländer. Darum musste diese über den im Fels verkeilten Bolzen befestigt sein.
