**Zeitschrift:** Bündner Monatsblatt : Zeitschrift für Bündner Geschichte, Landeskunde und Baukultur  
**Herausgeber:** Verein für Bündner Kulturforschung  
**Band:** - (1987)  
**Heft:** 9-10

## Die Ausgrabungen in der Pfarrkirche St. Vincentius in Pleif bei Vella

Vorbericht der archäologischen Untersuchungen 1982/83

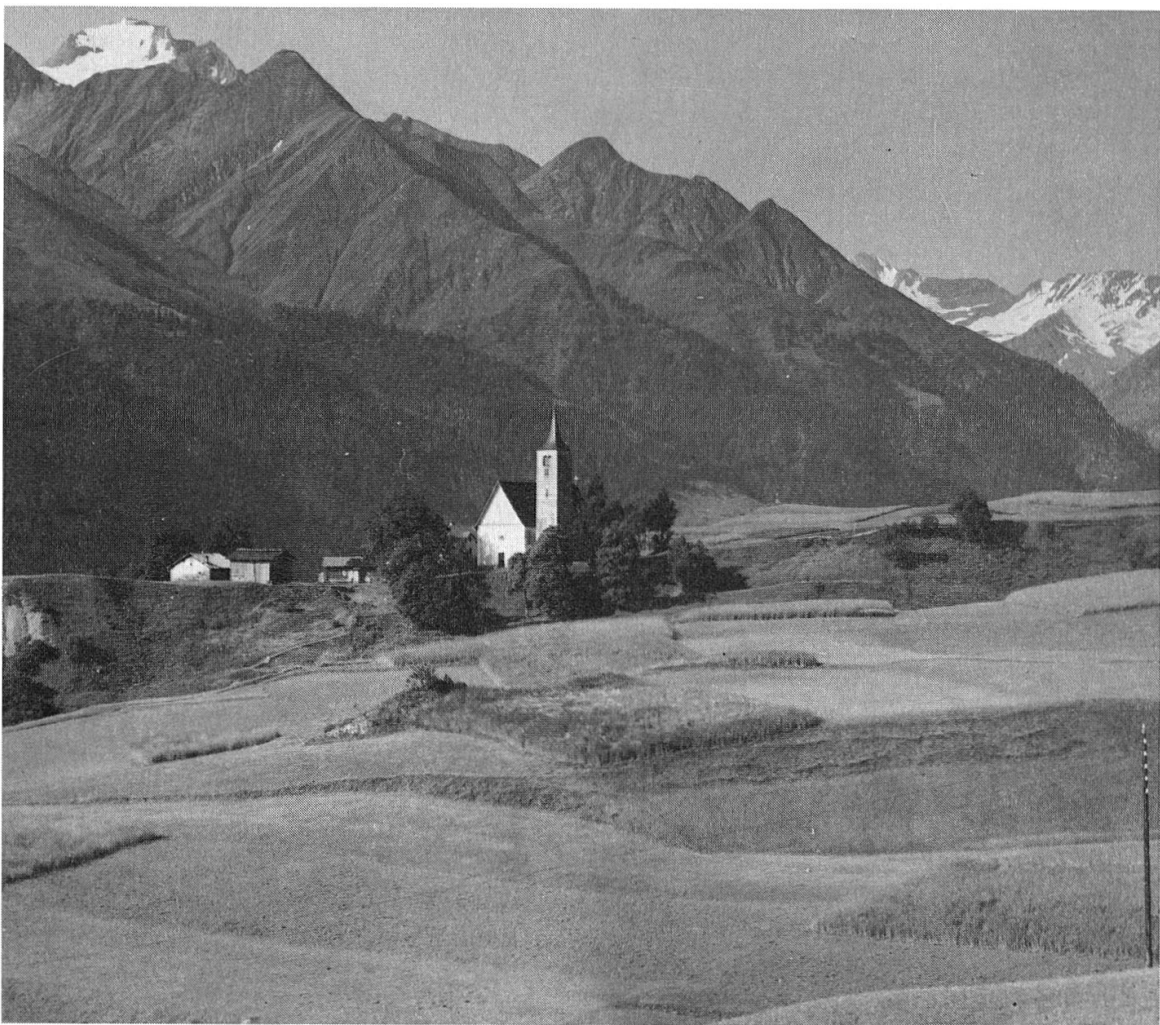
Abb. 1. Pleif von Nordosten im Jahre 1917, Foto C. Meisser

Die ehemalige Talschaftskirche St. Vincentius in Pleif liegt auf einer steil gegen den Glenner abfallenden Sonnenterrasse unterhalb von Vella im Lugnez (Abb. 1). Diese bevorzugte Lage wurde schon früh genutzt, wie die Reste einer spätbronzezeitlichen Siedlung in der Pfarrkirche zeigen.<sup>1</sup>

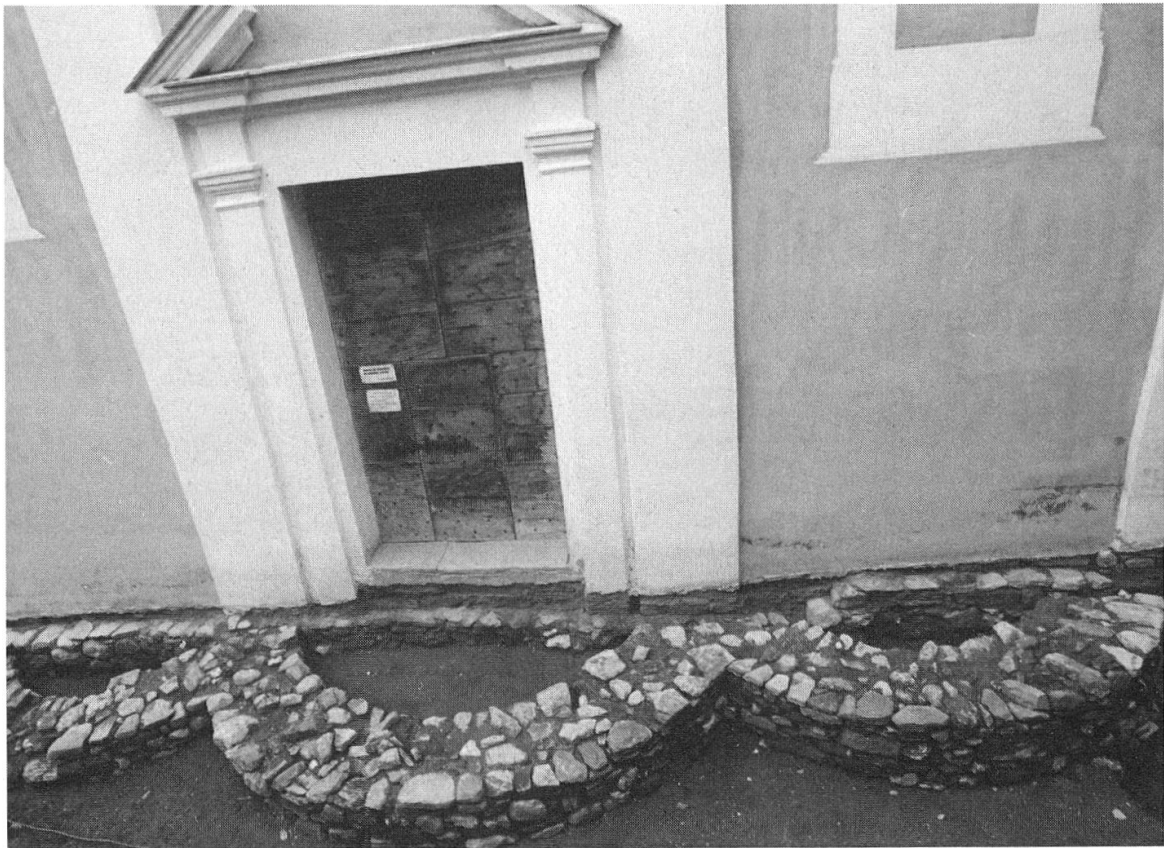
Abb. 2. Die Fundamente der Apsiden von Osten

1982 wurden die Apsiden nochmals freigelegt (Abb. 2). Ihre genaue Form konnte nicht mehr festgestellt werden, da die barocke Eingangsfassade die Apsisansätze zerstört hat. So wissen wir auch nicht, ob die Apsiden eine

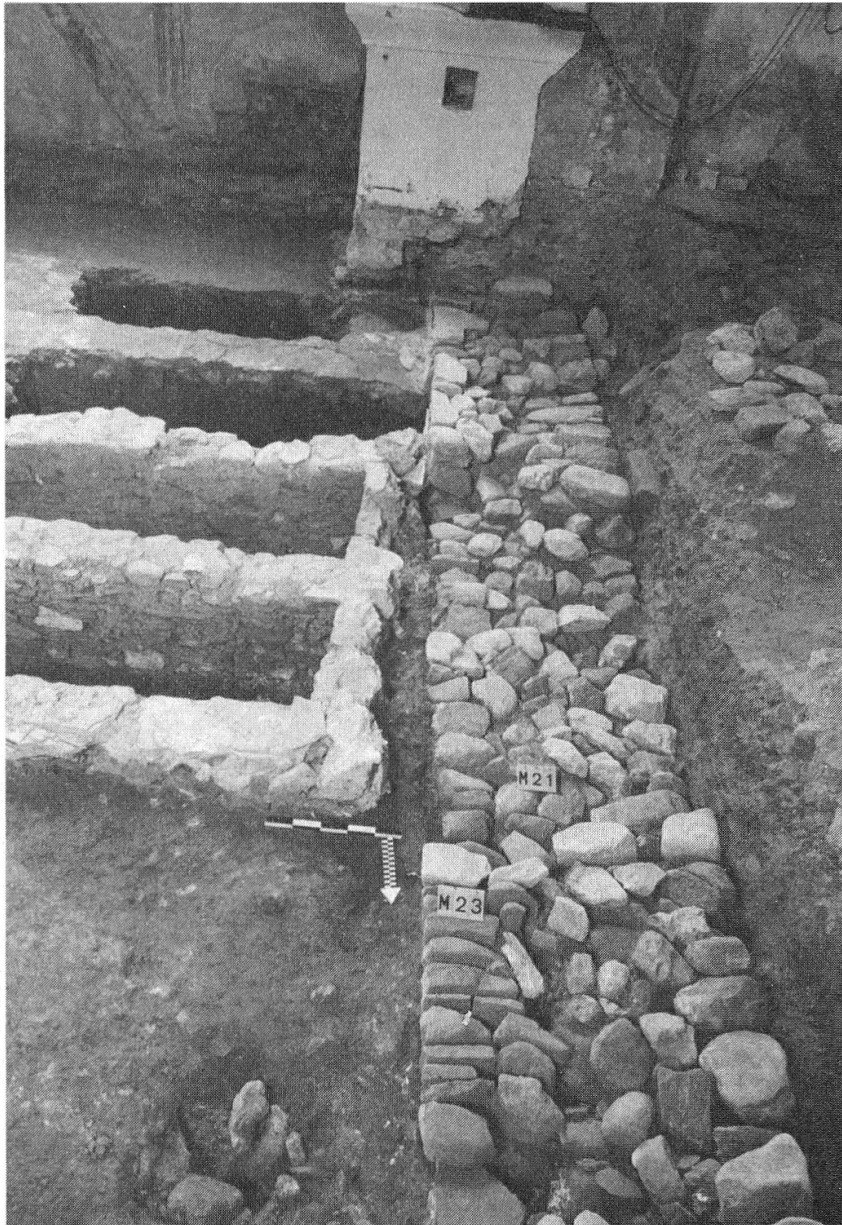
Abb. 3. Karolingische (M 21) bzw. romanische (M 23) Westmauer unter den Chorstufen von Norden

Hufeisenform aufwiesen oder, ob sie gestelzt waren. Die mittlere Apsis ist wenig breiter und steht leicht vor. Vom karolingischen Schiff haben sich bis auf ein kleines Stück im Nordosten nur die Fundamente erhalten. Das Fundament der karolingischen Westmauer (M 21) lag wie das romanische (M 23) unter den heutigen Chorstufen (Abb. 3).

Wohl im 12. Jahrhundert fanden umfangreiche Erneuerungsarbeiten statt, um nicht zu sagen ein Neubau auf den alten Fundamenten. Sowohl die Schiffsmauern, wie auch die drei Apsiden wurden in ihrer Form übernommen. Nur die Westmauer (M 23) wurde um ca. 10 cm nach Osten verbreitert (Abb. 3). Es stellt sich natürlich die Frage, warum dies geschah. Als einleuchtendste Erklärung nehmen wir an, dass der karolingische Bau in einem so schlechten Zustand war, dass er bis auf die Höhe der Fundamente abgebrochen werden musste. Offenbar gefiel den Leuten die Ausgestaltung als Dreiapsidensaal so gut, dass er wieder in gleicher Ausdehnung hergestellt wurde. Das Innere erhielt einen zweischichtig aufgetragenen Mörtelboden (Abb. 6). Durch das Einbringen einer neuen Rollierung direkt über dem karolingischen Boden kam das romanische Niveau höher zu liegen. Der Chor wurde nun über zwei Stufen erreicht und die Chorschrankenanlage verbreitert. Die Altäre standen wohl an gleicher Stelle wie in karolingischer Zeit.

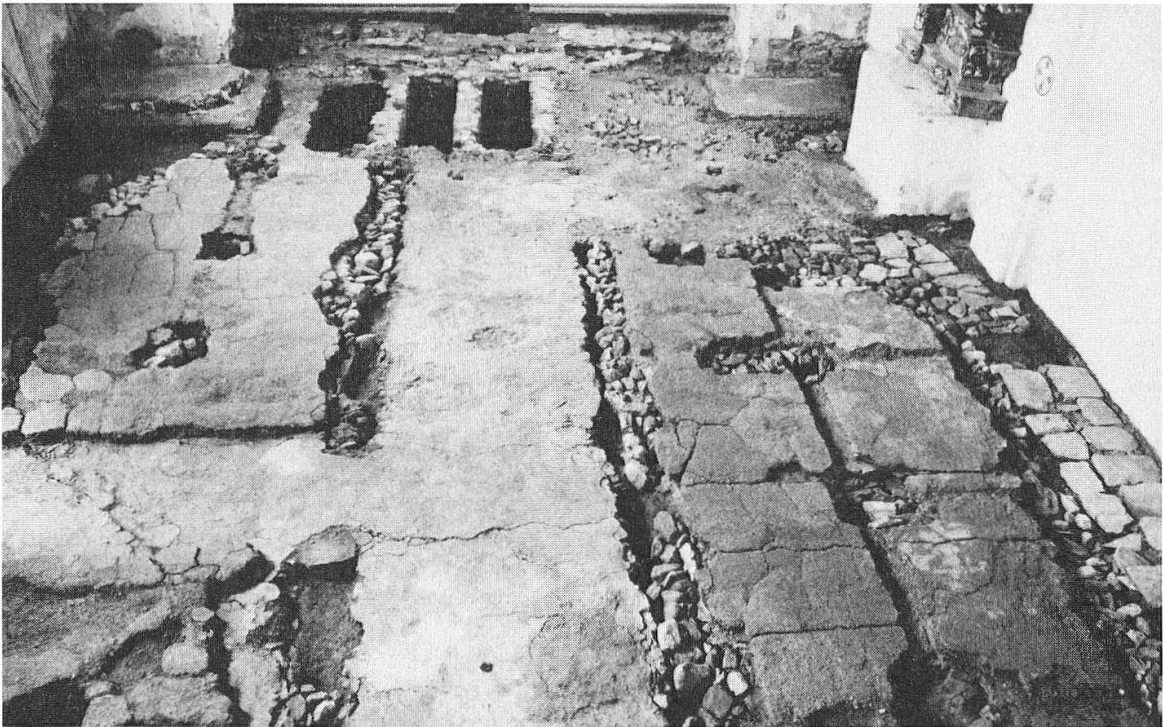
Abb. 6. Erhöht barocker Mörtelboden und Steinplatten längs der Nordmauer, im Mittel- und Seitengang romanischer Mörtelboden von Osten

Den Mittelgang, den Gang zur Seitentüre und die Flächen entlang den Schiffswänden belegte man mit Steinplatten, während unter den Bänken ein Mörtelboden verlegt wurde. Er weist keine Benützungsspuren auf, was darauf schliessen lassen könnte, dass unter den Bänken Holzpodeste eingezogen waren (Abb. 6). Der barocke Mörtelboden wies keine Rollierung auf.

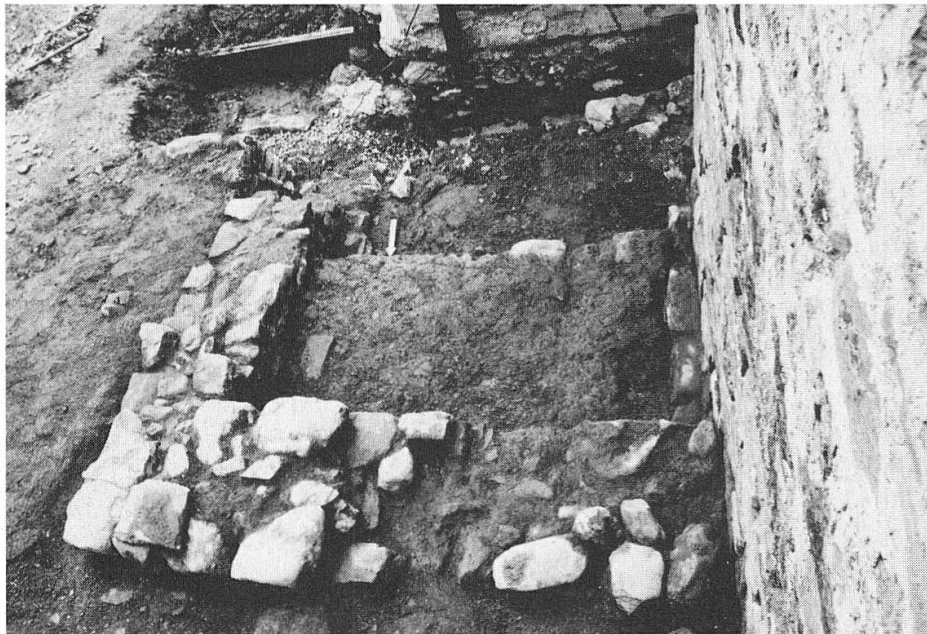
Abb. 7. Fundament der jüngeren romanischen Sakristei von Norden

Zu einem späteren Zeitpunkt (noch vor 1500) wurde die Sakristei um 1,5 m nach Norden vergrössert (Abb. 7). Der Standort des Taufbeckens konnte beim Freilegen der Rollierung zum romanischen Mörtelboden gefunden werden (Abb. 8). In gotischer Zeit, die den romanischen Mörtelboden übernahm, wurde der Taufstein entfernt und die dadurch entstandene Störung im Boden mit einem Flick ausgebessert.

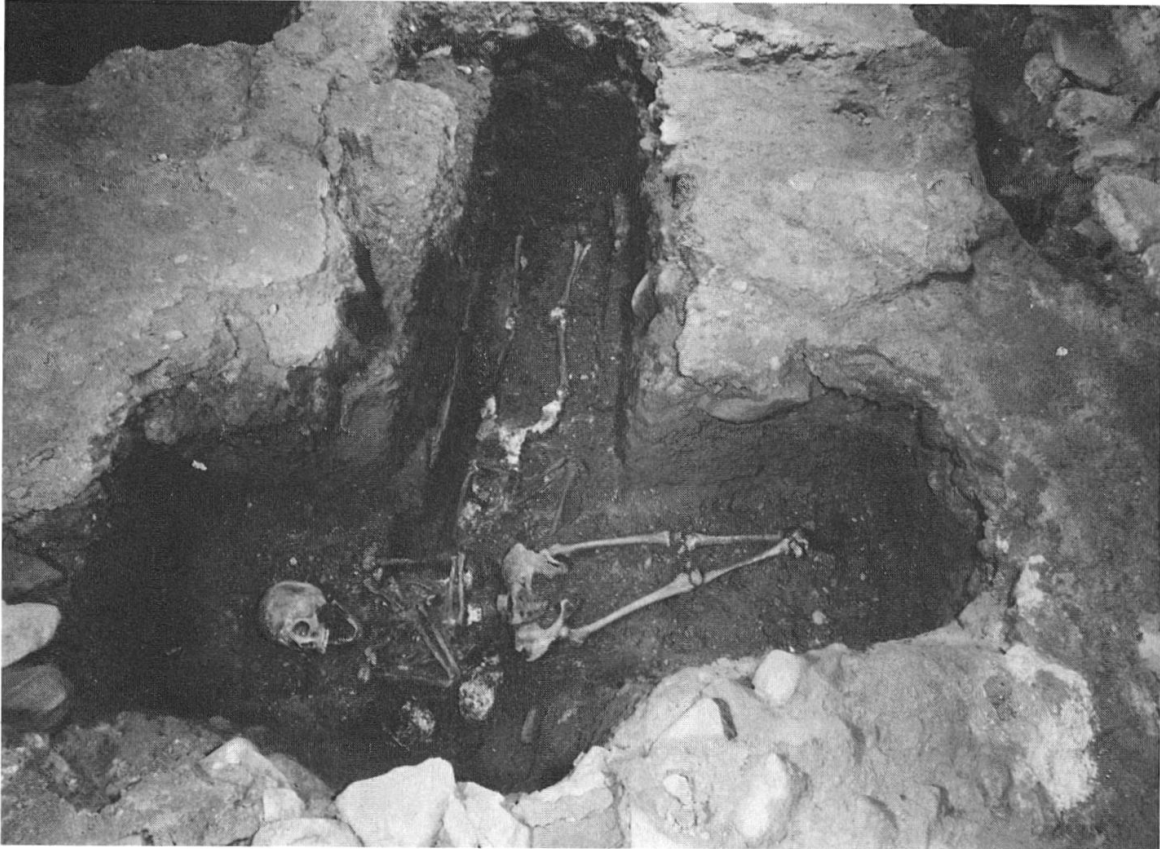
Abb. 10. Spätgotische Gräber im Bereich der Chorschranke von Westen

Erst in einer zweiten Bauphase wurde der südliche Teil der romanischen Chorschranke abgegrissen, um mehr Platz für Bestattungen zu gewinnen (Abb. 10).

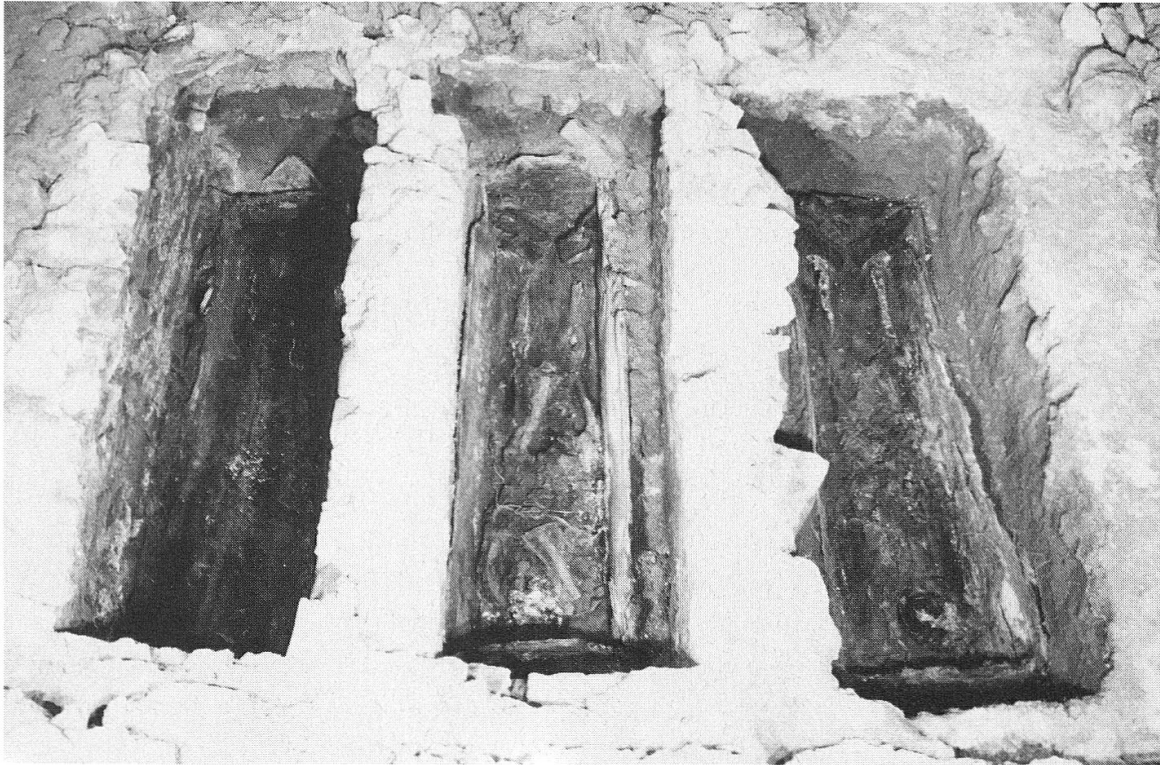
Abb. 11. Priestergrüfte von Westen

Unmittelbar vor den Chorstufen, von der Kirchenachse aus leicht nach Süden verschoben, lagen drei, den barocken Mörtelboden durchschlagende, Priestergrüfte (Abb. 11). Die Seitenwände der Gräber 1 resp. 2/5 waren gemauert, bei Grabgrube 3/6 bildete das Erdmaterial die Südwand. Das Chorstufenfundament diente als westlicher Abschluss, während Erdmaterial die Fusswand begrenzte. Negative im Mörtel deuten darauf hin, dass die Gräber mit Grabplatten abgedeckt waren. In den Grabeinfüllungen fanden sich Stücke des barocken Mörtelbodens, die darauf hinweisen, dass die Priestergräber erst nachträglich in den barocken Bau eingebracht wurden.

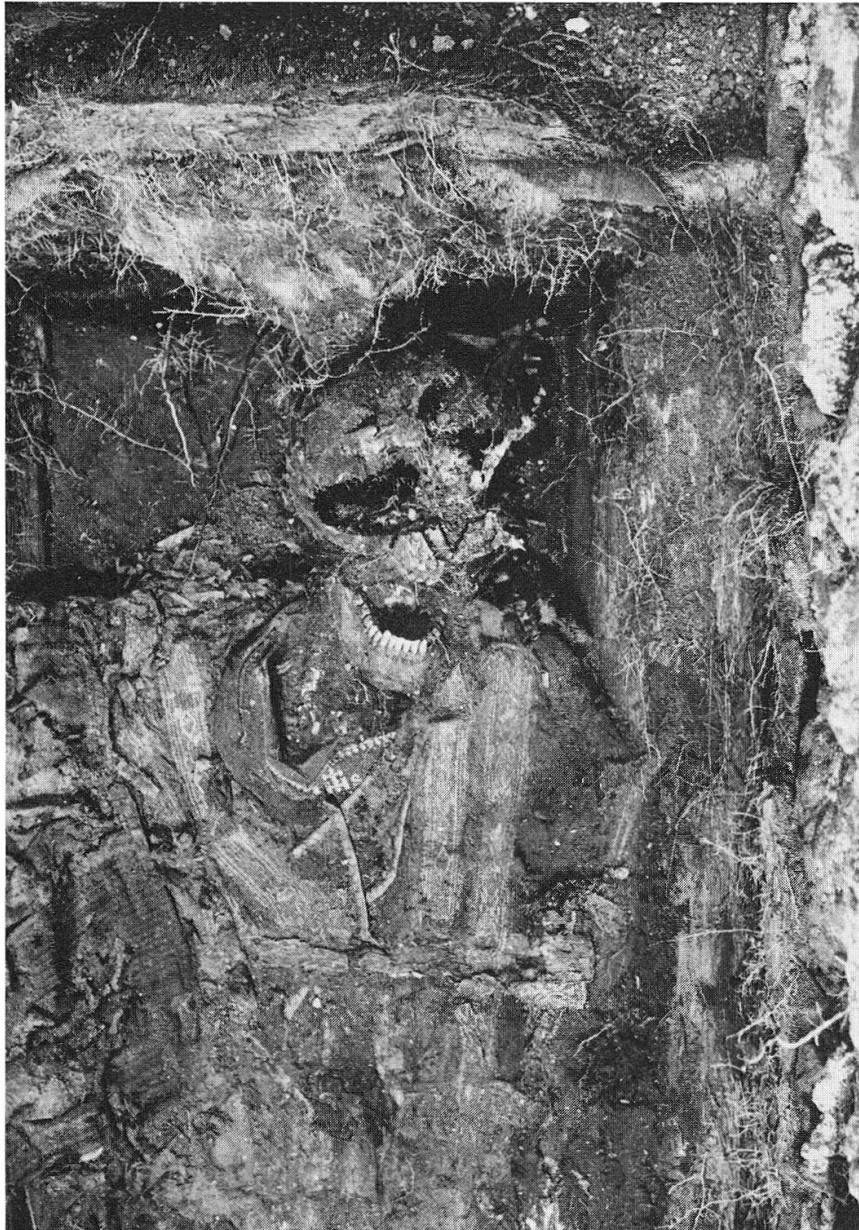
Abb. 12. Grab 2, Sarg mit freigelegter Leiche im Priesterornat von Osten

In der mittleren Gruft waren zwei Geistliche nacheinander bestattet. Der Sargdeckel der jüngeren Bestattung (*Grab 2*) war mit zwei gekreuzten Röhrenknochen und einem Totenkopf bemalt. Auch dieser Priester war in seinem Ornat bestattet (Abb. 12). Die ältere Bestattung (*Grab 5*), die durch die jüngere gestört wurde, wies reichhaltige Textilfragmente auf. Die folgenden Angaben verdanken wir Regula Hahn vom Rätischen Museum. Die Stola und die Manipel sind aus einem dichten, geschlitzten Seidensatin von guter Qualität. Ebenfalls die Kasel. Die Abschlussfransen von Stola und Manipel sind aus Seidenfransen mit Metallfäden gewoben. Die dazugehörigen Kreuze weisen Metallfadenborte mit Seidenstreifchen auf. Auf der Kasel wurde die Abschlussborte des Kaselkreuzes weggetrennt. In der Mitte weist sie einige Flickstellen auf, die auf einen sehr langen Gebrauch hinweisen. Nach Vergleichsstücken (Kleidung von Jürg Jenatsch) dürften die Seidenschlitzstoffe in die Zeit zwischen 1590 und 1630 datiert werden.<sup>13</sup>
