**Zeitschrift:** Bündner Monatsblatt : Zeitschrift für Bündner Geschichte, Landeskunde und Baukultur  
**Herausgeber:** Verein für Bündner Kulturforschung  
**Band:** - (1990)  
**Heft:** 2

*Oskar Emmenegger*

## Der Restaurator in der Denkmalpflege

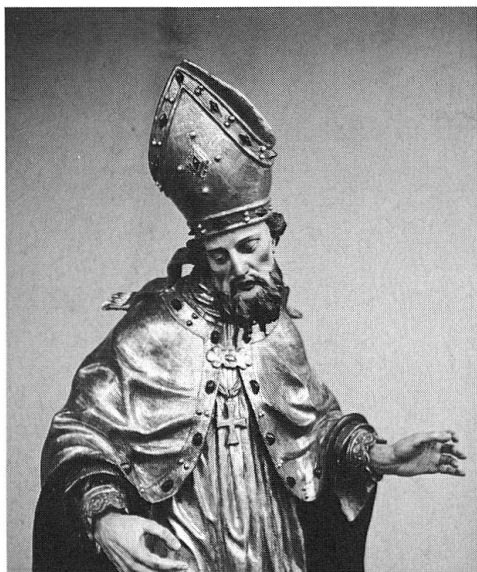
**Abb. 1. (links)**  
Herznach, kath.  
Pfarrkirche  
St. Nikolaus,  
Hochaltar Skulptur  
des hl. Martin, von Hans  
Freitag, 1732:  
Hervorragendes  
Beispiel einer originalen  
barocken  
Fassung.

Alle andern Objekte, wie Altäre, Steinplastiken, Wandmalereien, Stuck oder Architekturfassungen, waren «Freiwild» für die zuständigen Handwerker. Altarretabel und Skulpturen wurden bis auf das Holz abgelaugt. Es ist keine Legende, dass es Vergolderfirmen gab, die gefasste Skulpturen in Teiche versenkten, um die Fassung schneller und billiger abzulösen. Nach Gutdünken wurden die malträtiierten Kunstwerke dann neu gefasst, die Verwendung von möglichst viel Gold oder Silber schien dabei angebracht. Die Neufassung reicht nicht im entferntesten an die Qualität der ursprünglichen heran; das Kunstwerk wurde damit unwiederbringlich entwertet (Abb. 1 und 1A).

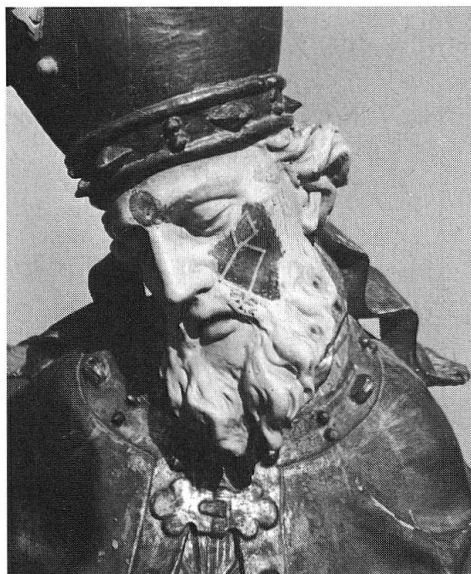
**Abb. 1A. (rechts)**  
do. Vorzustand  
mit Probefrei-  
legung, entwer-  
tende Überma-  
lungen des 19.  
und 20. Jh.

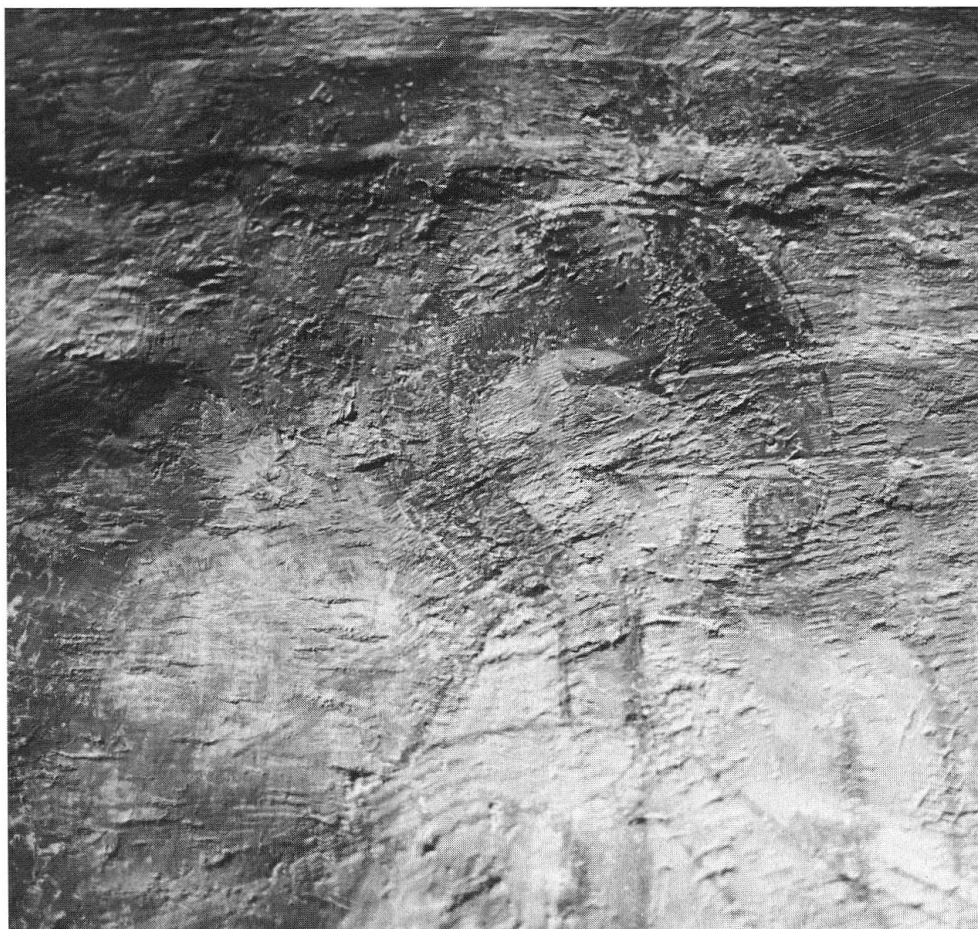
**Abb. 2.**  
Waltensburg, ref.  
Kirche, Schiff,  
Wandmalerei um  
1340, hl. Seba-  
stian (Marty-  
rium). Spuren der  
Freilegung 1932  
mit Hammer und  
Spachtel.

Aus reiner Entdeckerfreude und Neugier wurde, ohne auf den Erhaltungszustand und auf die Schwächen der Maltechnik zu achten, freigelegt. Das Motto hiess: «Was an der Wand bleibt, ist da, was verloren geht, kann neu gemalt werden». Bedenkenlos und mit jedem, rasch zum Erfolg führenden Mittel wurde vorgegangen. Dickere Putzschichten schlug man mit dem Hammer ab, Kalkübertünchungen kratzte man mit Spachtel oder Messer weg. Dabei gingen empfindliche Schichten wie Binnenzeichnung oder Schattierungen verloren, an der Wand zurück blieb allenfalls die flächig angelegte und wenig nuancierte Untermalung. Vielleicht entstand dadurch der Begriff des «gotischen, flächigen Stils». Der Anblick solcher Freilegungen ist aus heutiger Sicht ernüchternd und erschreckend (Abb. 2).

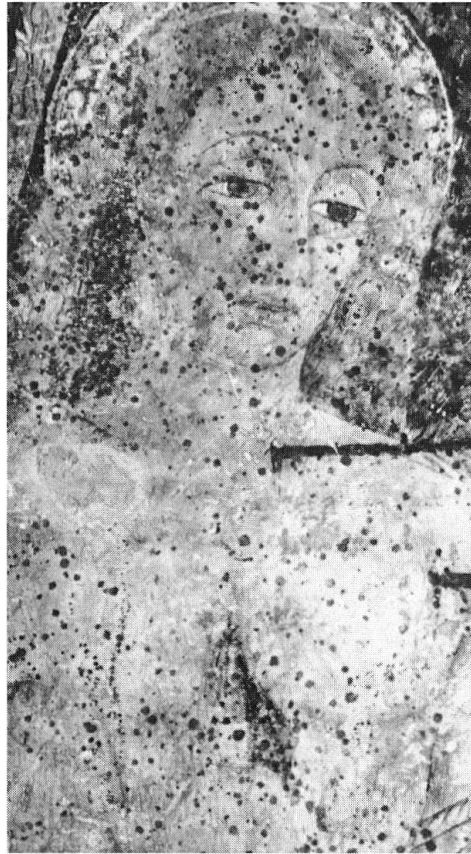
Abb. 4. (rechts) Celerina, ref. Kirche San Gian, Wandmalerei um 1495, hl. Sebastian. Filmbildende Fixiermittel verschliessen die Oberfläche der Malerei und beeinträchtigen die Diffusionsunfähigkeit, wodurch Kondenswasser gestaut wird. Stehendes und gestautes Kondenswasser begünstigen die Lebensbedingungen von Schimmelpilzen.

So verändern beispielsweise ungeeignete oder zu massiv eingesetzte Fixiermittel nicht nur das Aussehen der Maleroberfläche, sondern, schlimmer noch, sie stören das physikalische Gleichgewicht innerhalb des Bildträgers, das heisst, des Mauerwerks, dass dort Schäden auftreten, die nicht mehr zu beheben sind (Abb. 3 und Abb. 4). Selbstverständlich können auch die bei der Reinigung allzu sorglos eingesetzten Mittel zu irreparablen Schäden führen. So können Bindemittel gelöst und ausgeschwemmt werden, so dass die Pigmente keine Bindung mehr haben und abpudern, was entweder zu Verlust der Malerei führt oder eine erneute, unnötige Fixierung erfordert. Vor allem die Verwendung von wässrigen Reinigungsmitteln aktiviert, lösliche Salze im Mauerwerk, die dann an die Oberfläche der Malerei transportiert werden. Bei Klimaschwankungen kann es lange Zeit nach der Reinigung noch zu Salzausblühungen führen, die die Malerei zerstören. Der Vorgang der Salzbildung wird durch Säureanteile, die dem Reinigungsmittel zugesetzt wurden, noch verstärkt.

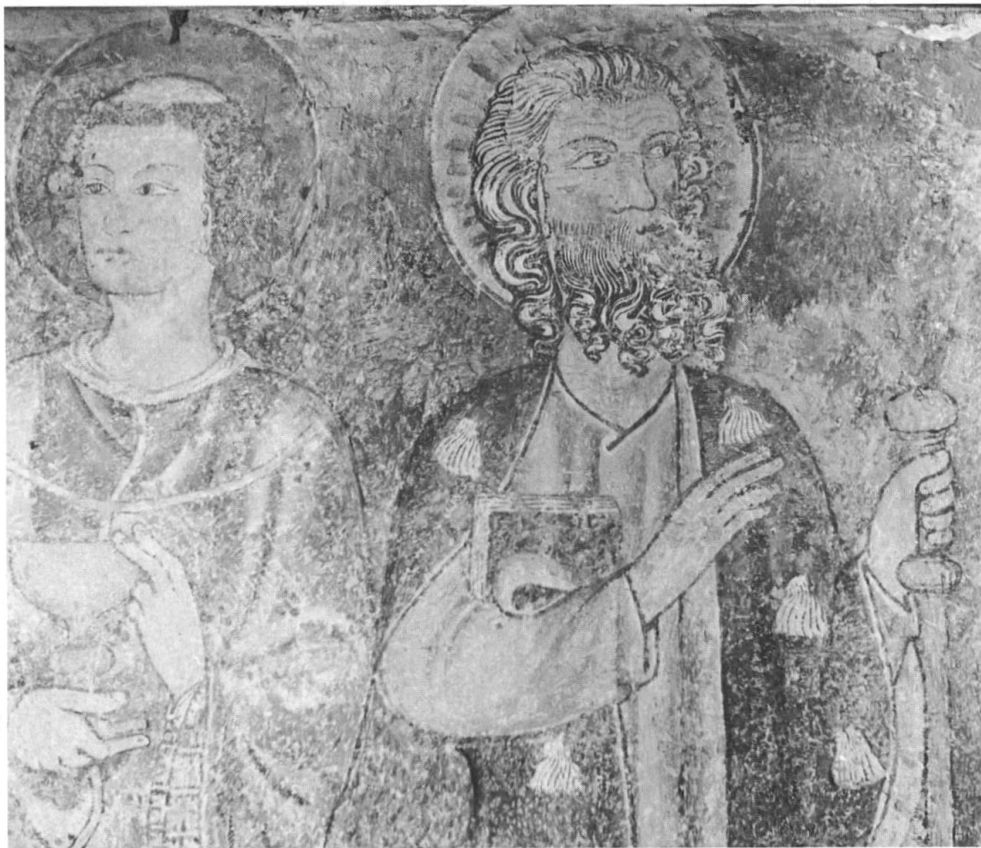
**Abb. 5.**  
Waltensburg, ref.  
Kirche, Schiff,  
Details hl. Luzius  
und Apostel: Bei-  
spiel einer poin-  
tillistischen Retu-  
sche.

Solange man die Retuschen auf Fehlstellen beschränkte und reversibel gemalt hat, ist auch vom heutigen Standpunkt aus nichts einzuwenden. Wenn aber mit einer farblich nicht stimmenden Retusche das Original auch noch übermalt wurde, so kann das nicht mehr gutgeheissen werden. Auch eine Art «Pointillismus», seit etwa 1930 gepflegt, ist heute eine fragwürdige Retuschiermethode. Dabei wurden freigelegtes und verletztes Original, Fehlstellen, Retuschen und nicht entfernte Reste von Kalkübertünchungen auf raffinierte Weise miteinander vermischt. Die Retuschen und partiellen Übermalungen wurden bald tupfend oder in breiten Pinselstrichen, bald auch flächig schummrig ausgeführt. (Abb. 5 und 5A)

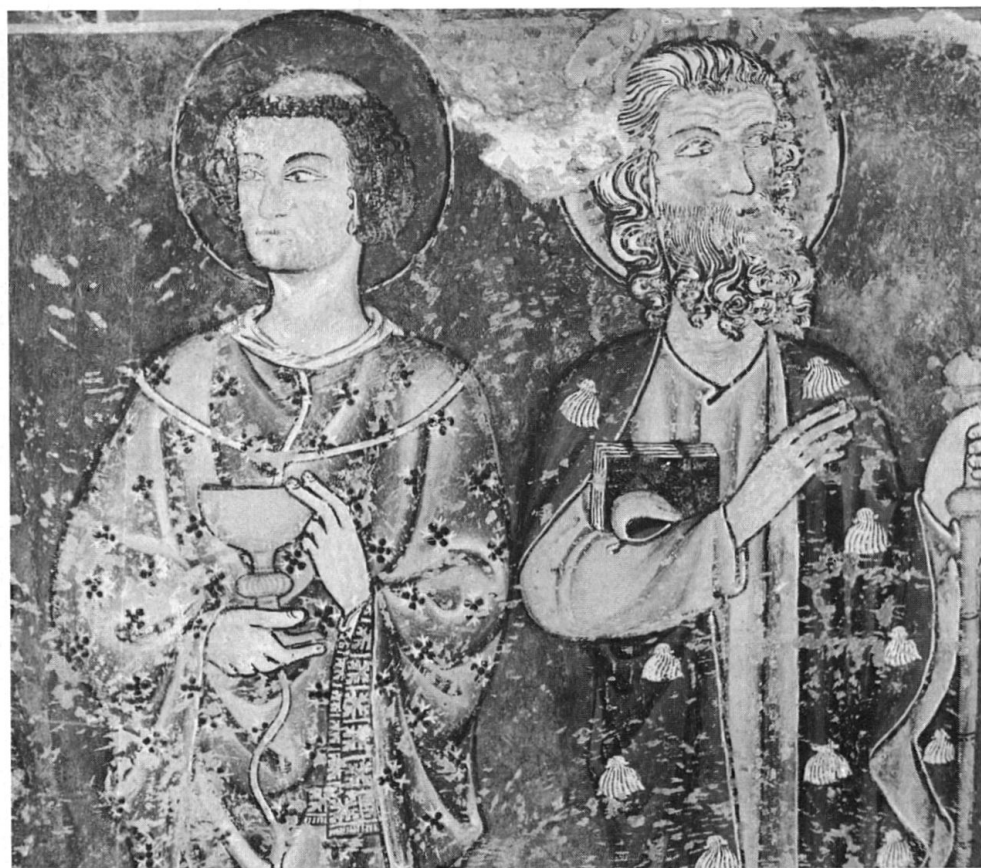
**Abb. 5A.**  
do. nach der Frei-  
legung, Original-  
bestand ohne Retu-  
sche.

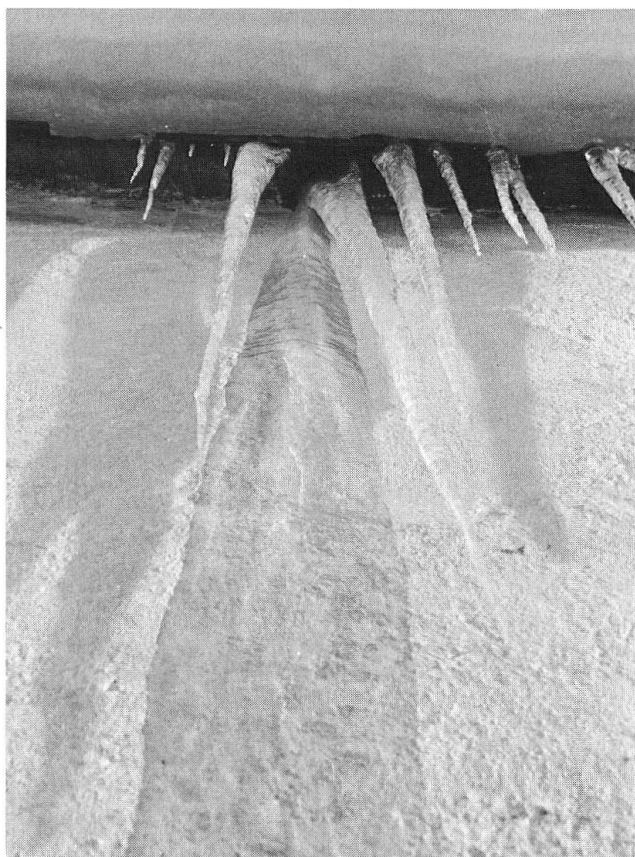
**Abb. 6. (links)  
Kapelle Fex-  
Cresta, Südwand  
ausen: Typisches  
Bild eines Rück-  
staus.**

Das Beispiel der ref. Kirche in Fex Crasta, Oberengadin, mag die Vielschichtigkeit der Probleme, die auftreten können, aufzeigen. Die Kapelle liegt auf rund 2000 m.ü.M. Im Innern befinden sich Wandmalereien von 1511. 1965 wurde die Kapelle, die sich in einem bedenklichen Zustand befand, saniert. Hohe Grundfeuchtigkeit, das undichte Steinplattendach sowie die Öffnung im Glockenjoch liessen grosse Wassermengen ins Mauerwerk dringen. (Abb. 6 und 7)

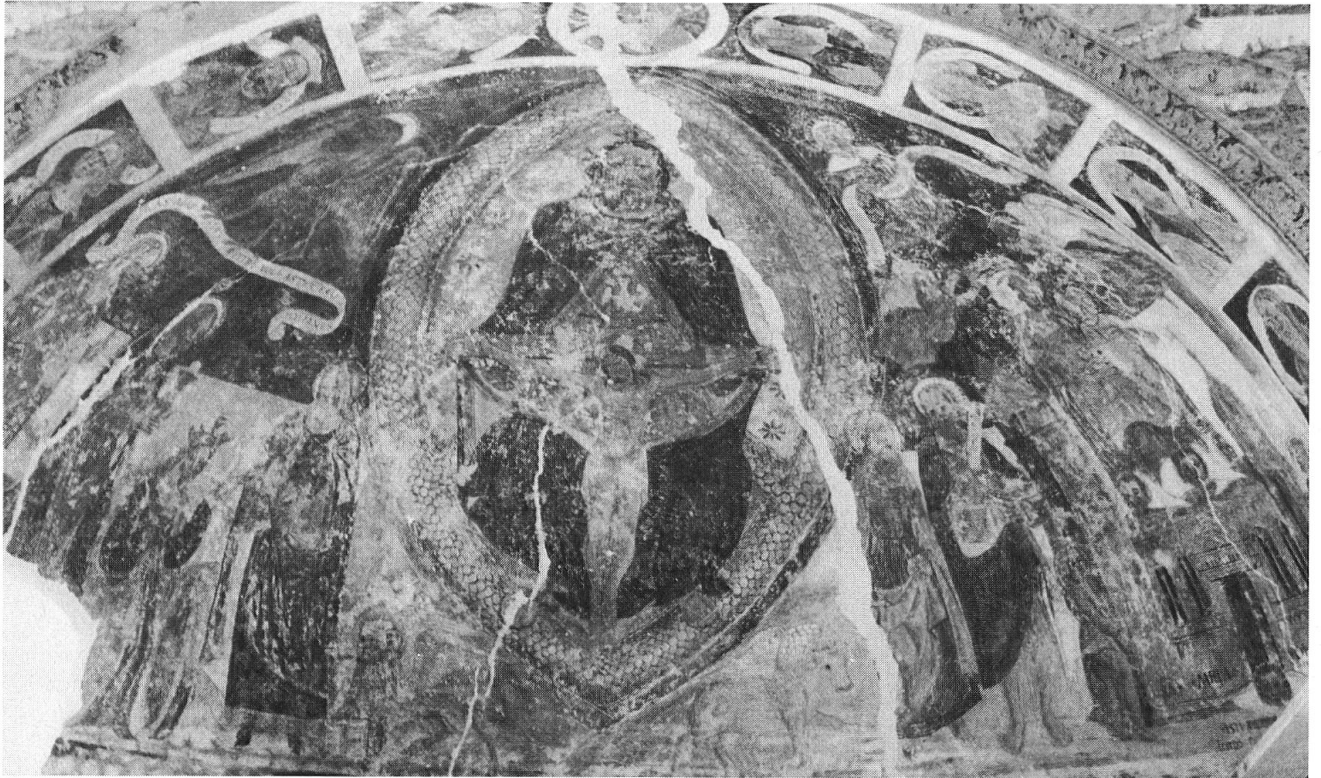
**Abb. 8.**  
Fex-Crasta, Kapelle, geöffneter Riss in der Apsiskalotte.

Man beobachtete die Kapelle nun auch im Winterhalbjahr. Dabei entdeckte man einen Riss, der senkrecht über die Apsis verlief. Dieser, sich nach unten verjüngende Riss, der 1927 zum letzten Mal mit Kalkmörtel geschlossen worden ist, öffnete sich jeweils im Winter, während eines besonders kalten Winters wurde eine Öffnung von 18 mm gemessen, und schloss sich im Sommer. (Abb. 8)

Durch diesen Riss, der sich, wie man später feststellte, bis zu den mit Zement geschlossenen Mauerfugen ausgedehnt hatte, konnte Schmelzwasser in grosser Menge eindringen. Die Ausdunstungszone war dann im Innern die Oberfläche der Wandmalerei. Die dabei auftretenden Gipsausblühungen waren die Folge der 1927 erfolgten

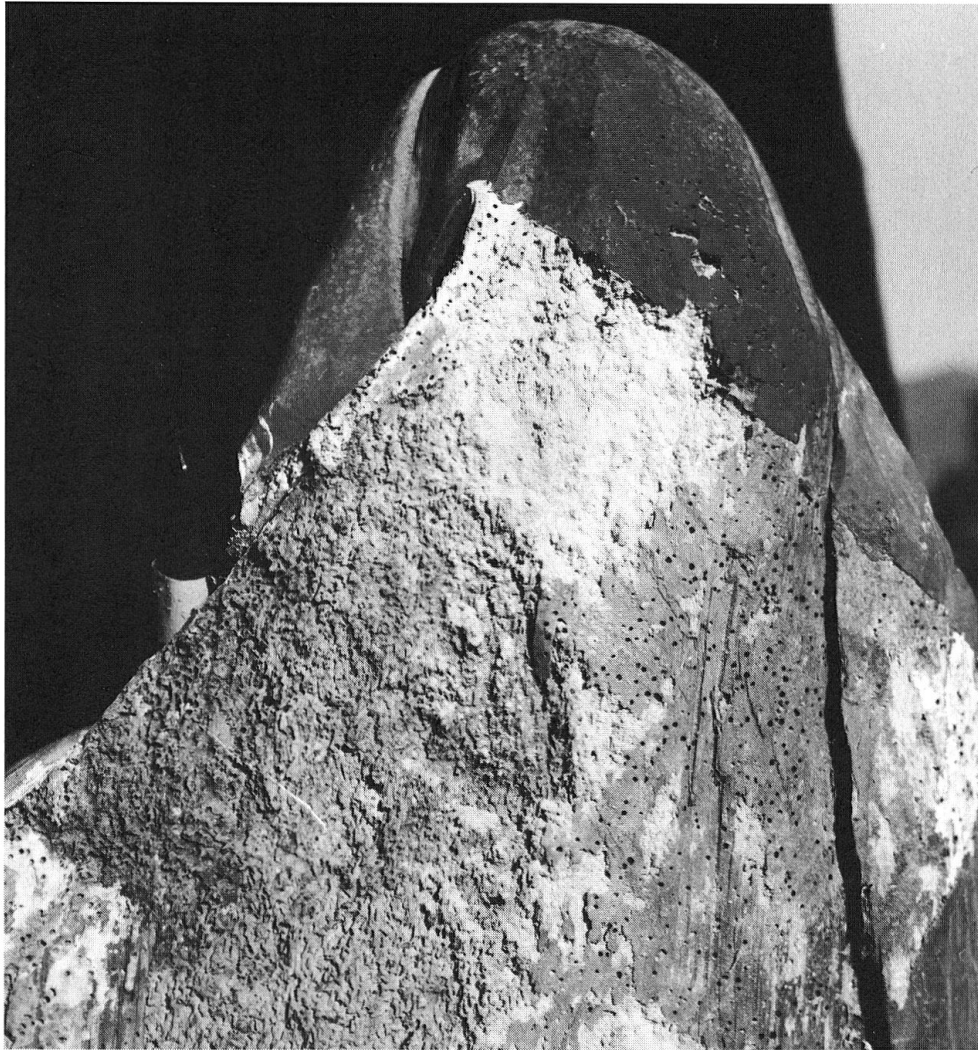
**Abb. 10.**  
Küssnacht, Ka-  
pelle Haltikon,  
linker Seitenaltar  
17. Jh., Skulptur  
«Anna Selbdritt»:  
Extrem starker  
Anobienbefall;  
selbst so stark  
beschädigte  
Skulpturen kön-  
nen konserviert  
werden!

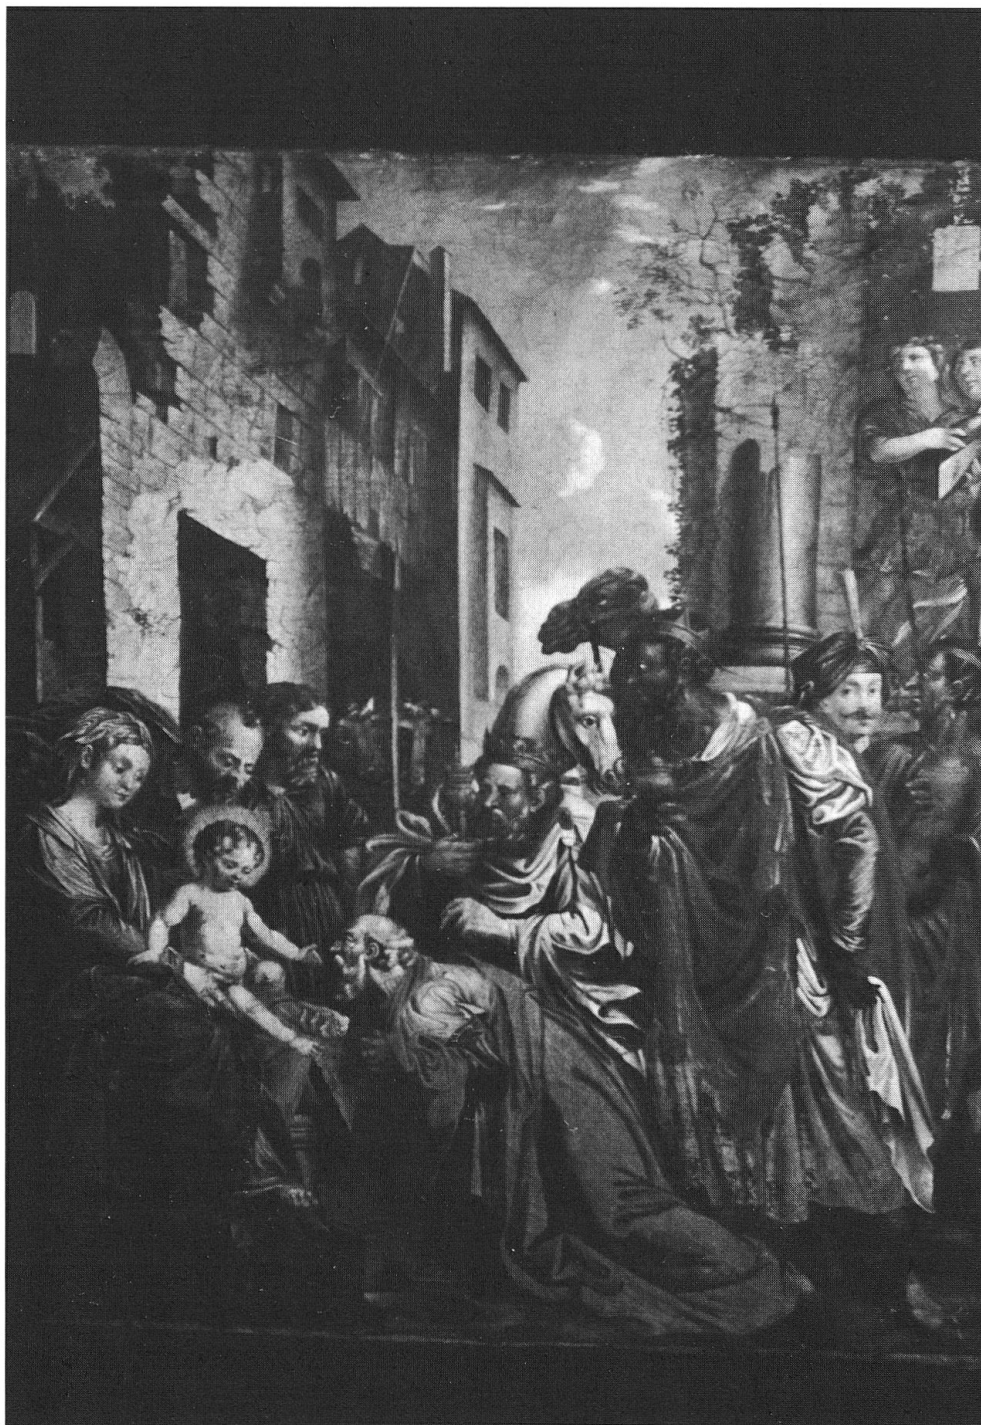
**Abb. 11.**  
Cauco, kath.  
Pfarrkirche S.  
Antonio Abate,  
Leinwandbild  
«Epiphanie»: Das  
Gemälde ist  
scheinbar in gu-  
tem Zustand!

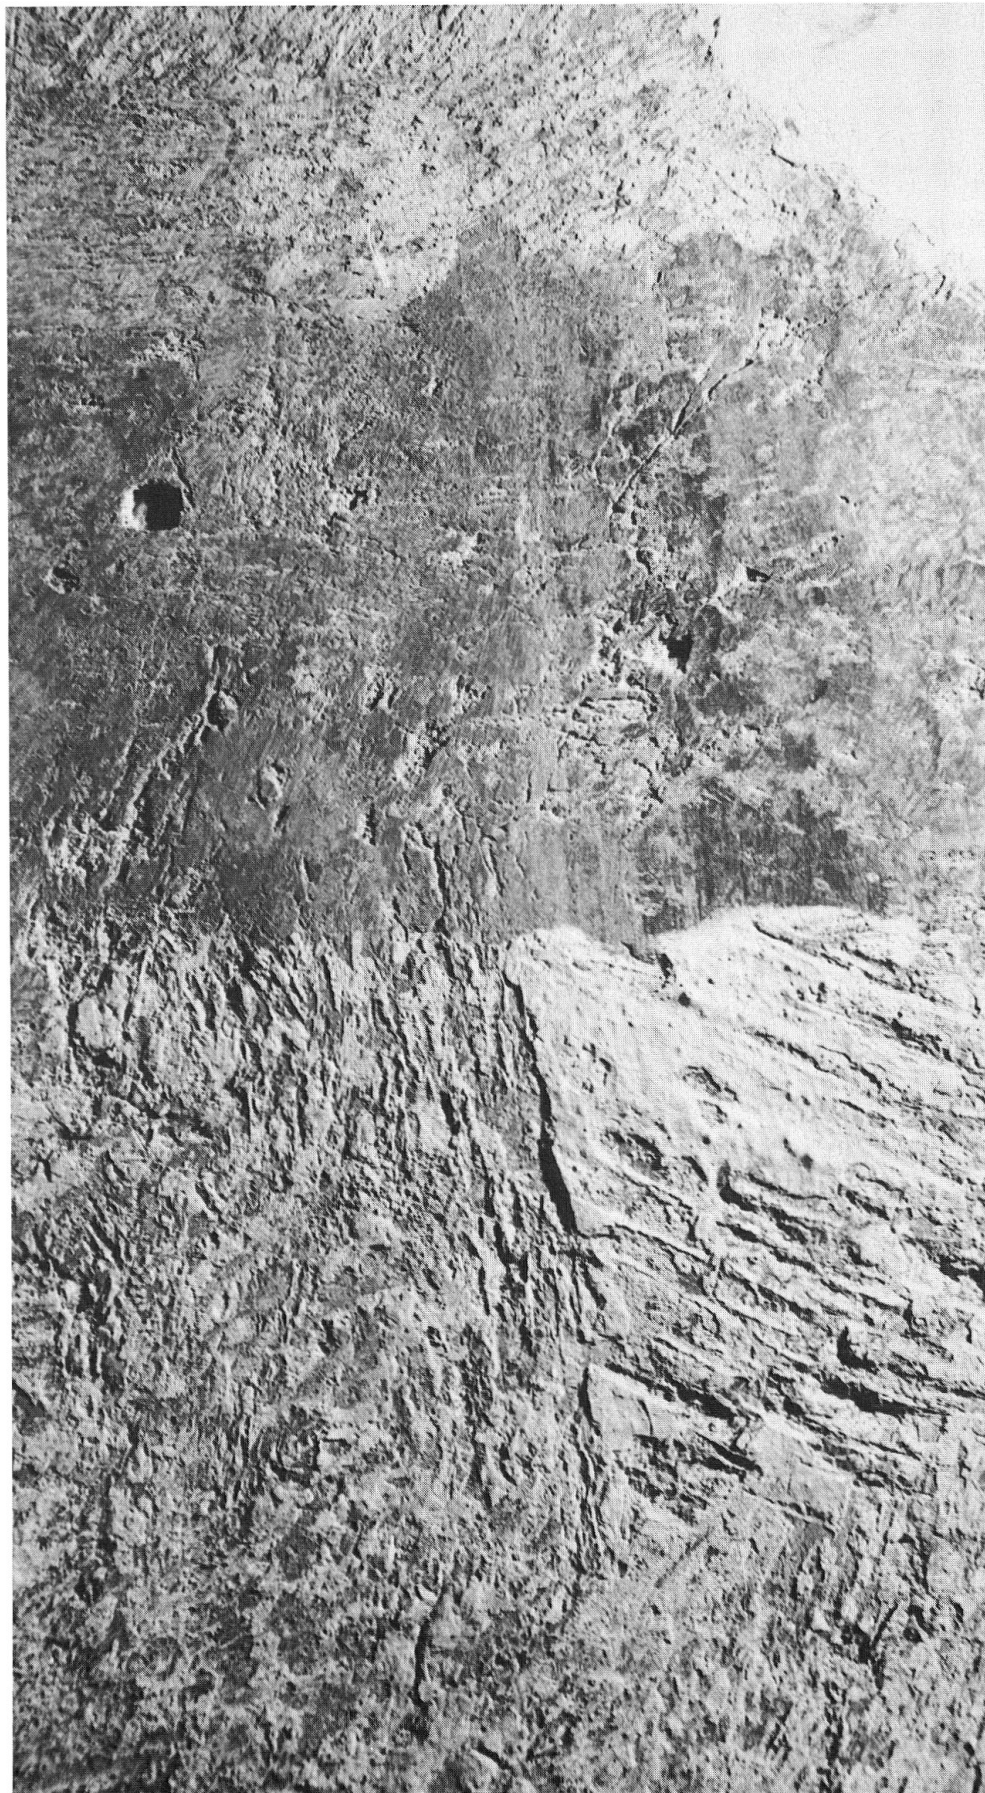
**Abb. 12.**  
Celerina, ref. Kirche San Gian,  
Wandmalerei um 1495: Hacklöcher  
und Kratzer bei der Freilegung  
1901 entstanden. Die sehr harten,  
bis zu 70% verbliebenen Kalk-  
übertünchungen konnten bei der  
Restaurierung 1977–80 mit dem  
Wellenmotor reduziert und  
schliesslich mit dem Pulverstrahl-  
gerät restlos entfernt werden.

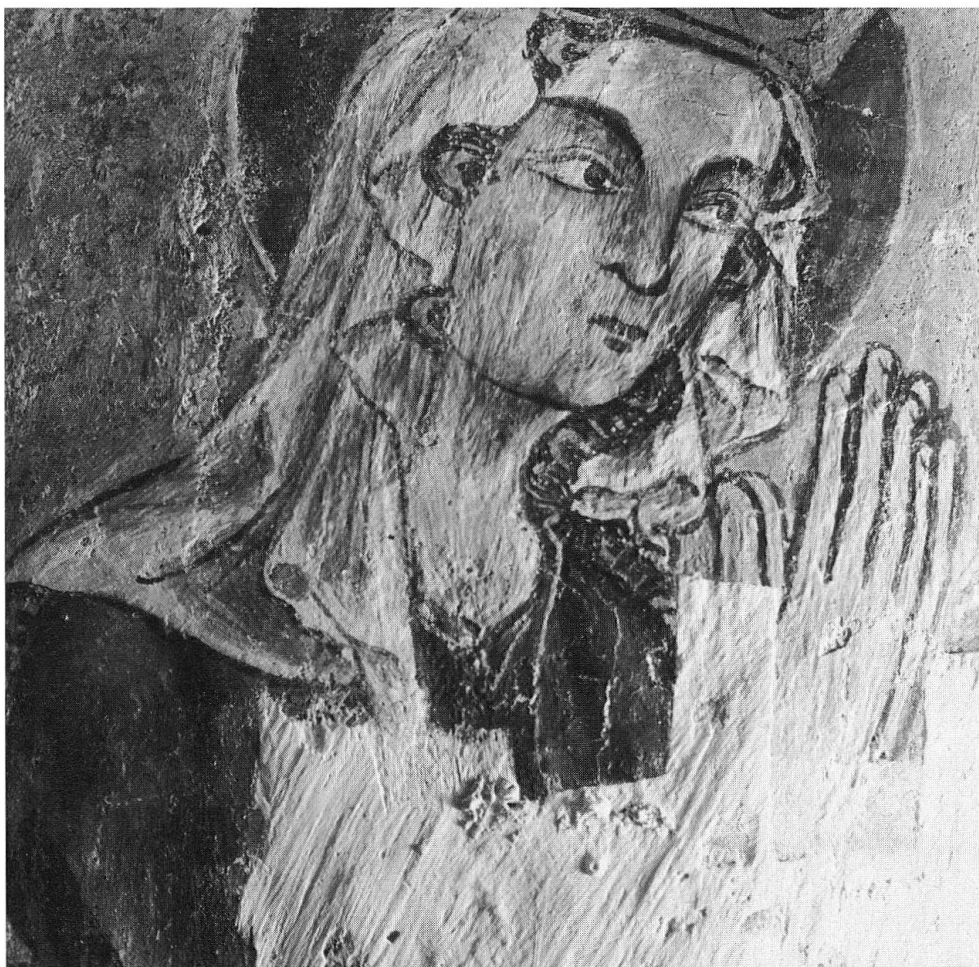
**Abb. 13.**  
Churwalden,  
ehem. Klosterkir-  
che St. Maria und  
Michael, Wand-  
malerei des Wal-  
tensburger Mei-  
sters um 1340:  
Malerei unter bis  
zu 3 mm dicken  
Kalktünchen. Im  
Bereich der Hand  
und des Kopftu-  
ches wurde mit  
dem Skalpell re-  
duziert. Die pa-  
stosen Farb-  
schichten konn-  
ten mit dem Air  
Braisivegerät  
ohne Schäden  
freigelegt wer-  
den.

Zum ersten Mal war es möglich geworden, auch pastose Farbschichten praktisch ohne Schäden freizulegen. Es darf aber nicht übersehen werden, dass man viel Übung und Erfahrung im Umgang mit diesen Geräten haben muss. Werden die Geräte vorbehaltlos eingesetzt, so entstehen schnell nicht wieder gutzumachende Schäden an der Malerei. Neben der völligen Beherrschung der Apparaturen ist es notwendig, Technik und Zustand der Malerei genau zu kennen. (Abb. 13)

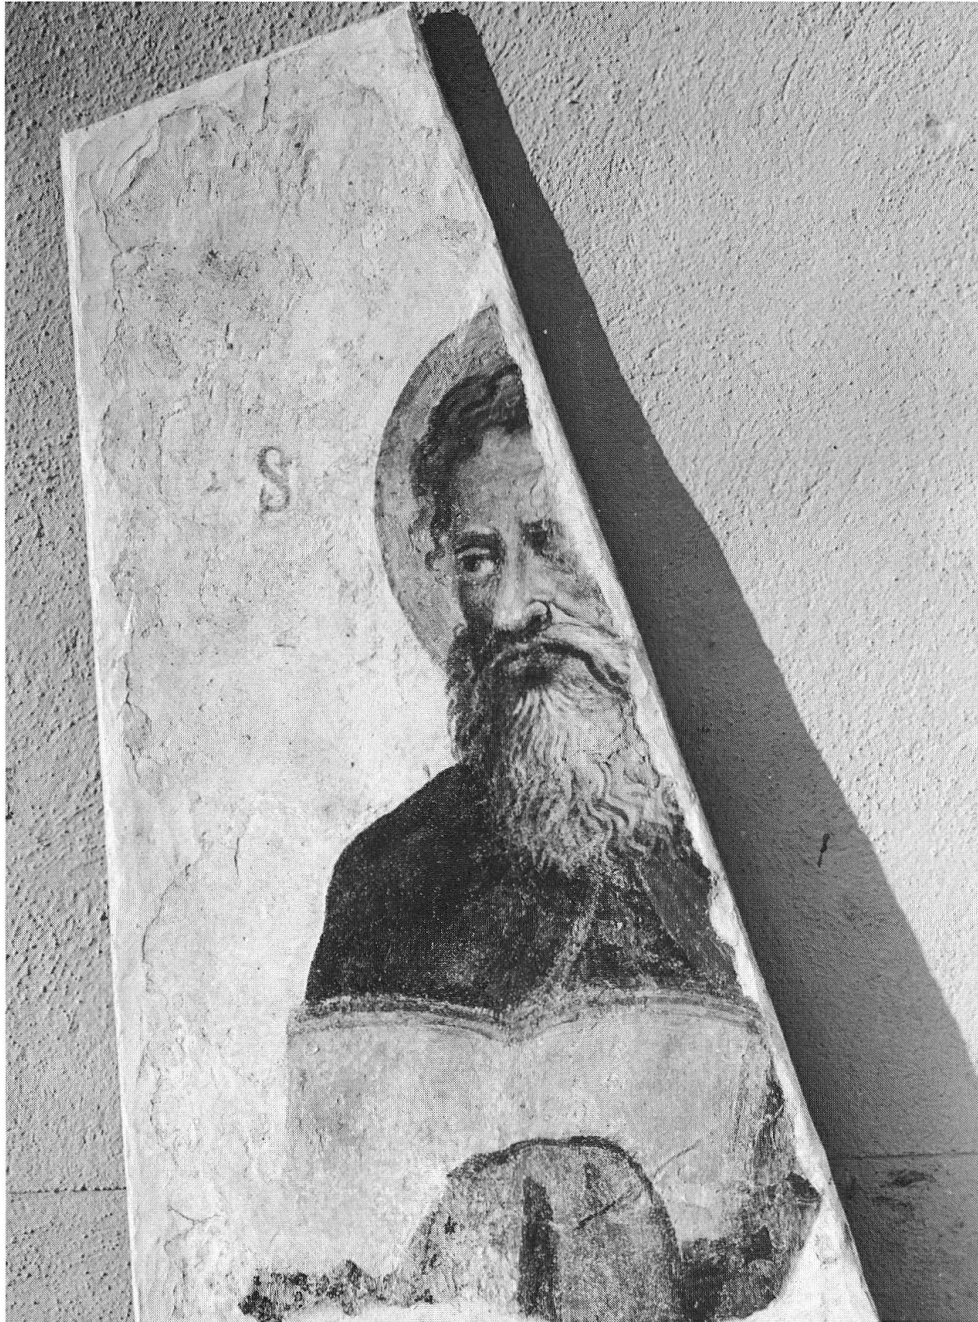
**Abb. 14.**  
Lukmanier, Kapelle St. Maria, Fresken um 1577: Eines der 1968 abgelösten Wandbilder (heute im Klostermuseum Disentis), die mit der neuen Methode übertragen wurden.

langen Versuchen konnte 1968 für die abgelösten Malereien der Kapelle St. Maria, Lukmanier, ein neues Trägersystem eingesetzt werden. Es wurden zwei Epoxidharztypen – ein Grundierharz und ein Laminierharz – verwendet, dazwischen wurden Airexmatten (PVC Matten) verklebt. In die beiden Epoxidharzschichten wurden Glasfasergebe mit eingegossen. Der Schwund der Harze von 3 % o konnte durch die Zugabe von Verschnittmitteln weitgehend ausgeschaltet werden (Abb. 14).
