Artikel: Der Restaurator in der Denkmalpflege

Autor: Emmenegger, Oskar

Der Restaurator in der Denkmalpflege

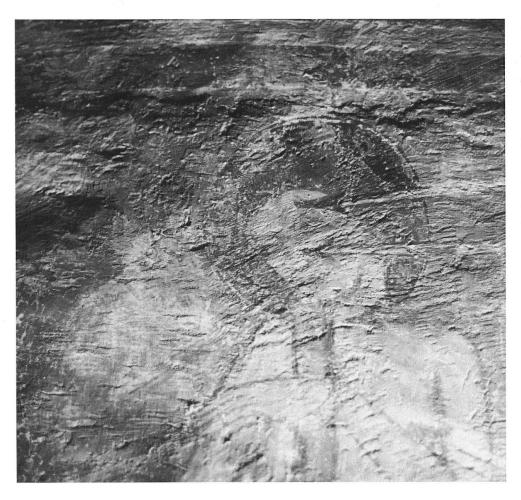
Abb. 2. Waltensburg, ref. Kirche, Schiff, Wandmalerei um 1340, hl. Sebastian (Martyrium). Spuren der Freilegung 1932 mit Hammer und Spachtel.

Aus reiner Entdeckerfreude und Neugier wurde, ohne auf den Erhaltungszustand und auf die Schwächen der Maltechnik zu achten, freigelegt. Das Motto hiess: «Was an der Wand bleibt, ist da, was verloren geht, kann neu gemalt werden». Bedenkenlos und mit jedem, rasch zum Erfolg führenden Mittel wurde vorgegangen. Dickere Putzschichten schlug man mit dem Hammer ab, Kalkübertünchungen kratzte man mit Spachtel oder Messer weg. Dabei gingen empfindliche Schichten wie Binnenzeichnung oder Schattierungen verloren, an der Wand zurück blieb allenfalls die flächig angelegte und wenig nuancierte Untermalung. Vielleicht enstand dadurch der Begriff des «gotischen, flächigen Stils». Der Anblick solcher Freilegungen ist aus heutiger Sicht ernüchternd und erschreckend (Abb. 2).

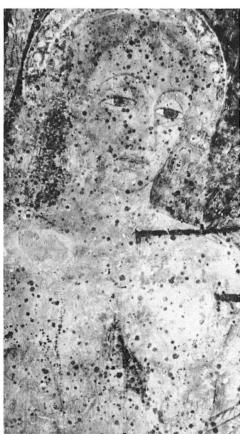
Abb. 4. (rechts) Celerina, ref. Kirche San Gian, Wandmalerei um 1495, hl. Sebastian. Filmbildende Fixiermittel verschliessen die Oberfläche der Malerei und beeinträchtigen die Diffusionsunfähigkeit, wodurch Kondenswasser gestaut wird. Stehendes und gestautes Kondenswasser begünstigen die Lebensbedingungen von Schimmelpilzen.

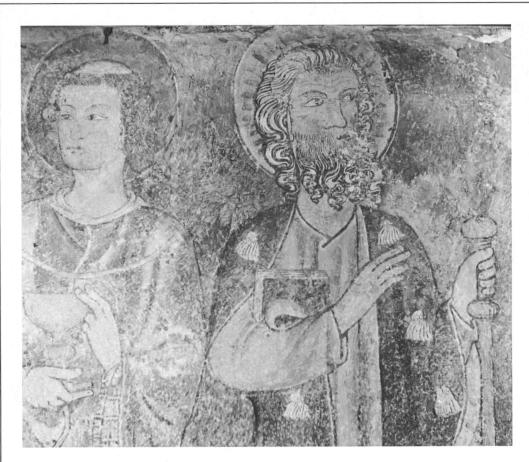
Abb. 5.
Waltensburg, ref.
Kirche, Schiff,
Details hl. Luzius
und Apostel: Beispiel einer pointillistischen Retusche.

Solange man die Retuschen auf Fehlstellen beschränkte und reversibel gemalt hat, ist auch vom heutigen Standpunkt aus nichts einzuwenden. Wenn aber mit einer farblich nicht stimmenden Retusche das Original auch noch übermalt wurde, so kann das nicht mehr gutgeheissen werden. Auch eine Art «Pointillismus», seit etwa 1930 gepflegt, ist heute eine fragwürdige Retuschiermethode. Dabei wurden freigelegtes und verletztes Original, Fehlstellen, Retuschen und nicht entfernte Reste von Kalkübertünchungen auf raffinierte Weise miteinander vermischt. Die Retuschen und partiellen Übermalungen wurden bald tupfend oder in breiten Pinselstrichen, bald auch flächig schummrig ausgeführt. (Abb. 5 und 5A)

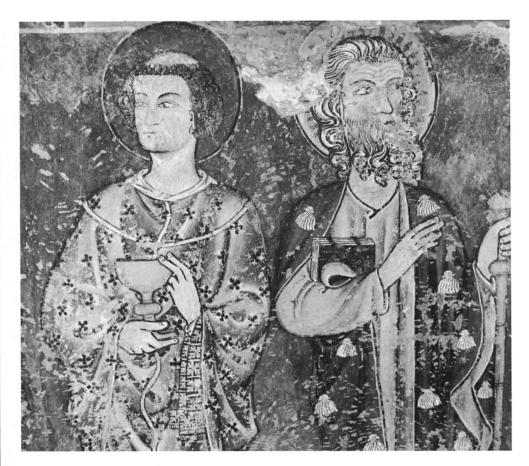
Abb. 5A. do. nach der Freilegung, Originalbestand ohne Retusche.

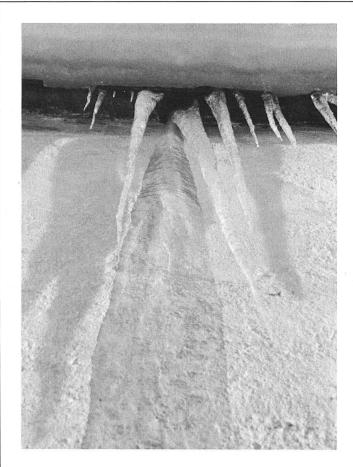
Abb. 6. (links)
Kapelle FexCrasta, Südwand
aussen: Typisches
Bild eines Rückstaus.

Das Beispiel der ref. Kirche in Fex Crasta, Oberengadin, mag die Vielschichtigkeit der Probleme, die auftreten können, aufzeigen. Die Kapelle liegt auf rund 2000 m.ü.M. Im Innern befinden sich Wandmalereien von 1511. 1965 wurde die Kapelle, die sich in einem bedenklichen Zustand befand, saniert. Hohe Grundfeuchtigkeit, das undichte Steinplattendach sowie die Öffnung im Glockenjoch liessen grosse Wassermengen ins Mauerwerk dringen. (Abb. 6 und 7)

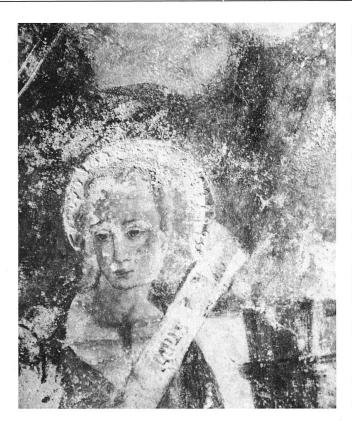
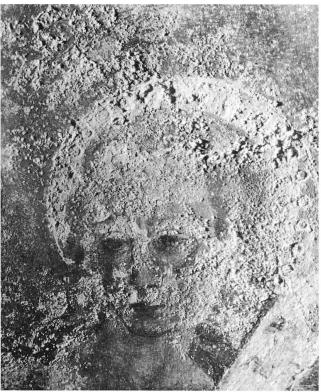
Abb. 8. Fex-Crasta, Kapelle, geöffneter Riss in der Apsiskalotte.

Man beobachtete die Kapelle nun auch im Winterhalbjahr. Dabei entdeckte man einen Riss, der senkrecht über die Apsis verlief. Dieser, sich nach unten verjüngende Riss, der 1927 zum letzten Mal mit Kalkmörtel geschlossen worden ist, öffnete sich jeweils im Winter, während eines besonders kalten Winters wurde eine Öffnung von 18 mm gemessen, und schloss sich im Sommer. (Abb. 8)

Durch diesen Riss, der sich, wie man später feststellte, bis zu den mit Zement geschlossenen Mauerfugen ausgedehnt hatte, konnte Schmelzwasser in grosser Menge eindringen. Die Ausdunstungszone war dann im Innern die Oberfläche der Wandmalerei. Die dabei auftretenden Gipsausblühungen waren die Folge der 1927 erfolgten

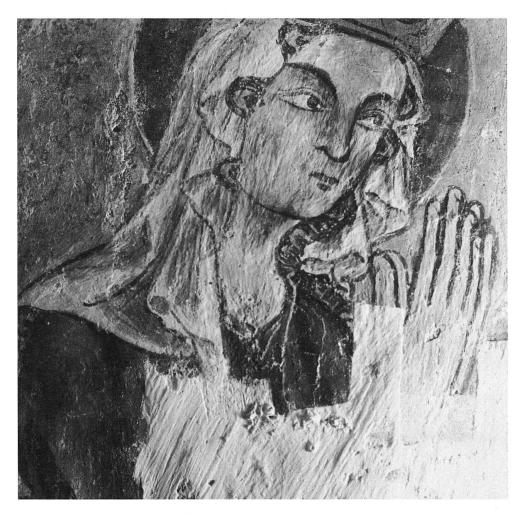
Abb. 13. Churwalden, ehem. Klosterkirche St. Maria und Michael, Wandmalerei des Waltensburger Meisters um 1340: Malerei unter bis zu 3 mm dicken Kalktünchen, Im Bereich der Hand und des Kopftuches wurde mit dem Skalpell reduziert. Die pastosen Farbschichten konnten mit dem Air Braisivegerät ohne Schäden freigelegt werden.

Zum ersten Mal war es möglich geworden, auch pastose Farbschichten praktisch ohne Schäden freizulegen. Es darf aber nicht übersehen werden, dass man viel Übung und Erfahrung im Umgang mit diesen Geräten haben muss. Werden die Geräte vorbehaltlos eingesetzt, so entstehen schnell nicht wieder gutzumachende Schäden an der Malerei. Neben der völligen Beherrschung der Apparaturen ist es notwendig, Technik und Zustand der Malerei genau zu kennen. (Abb. 13)
