Zeitschrift:	Bündner Monatsblatt : Zeitschrift für Bündner Geschichte, Landeskunde und Baukultur
Herausgeber:	Verein für Bündner Kulturforschung
Band:	- (2000)
Heft:	4
Artikel:	Die Brückschienen der Süd-Ost-Bahn von 1854
Autor:	Caprez, Gion Rudolf
DOI:	https://doi.org/10.5169/seals-398751

Gion Rudolf Caprez

Die Brückschienen der Süd-Ost-Bahn von 1854

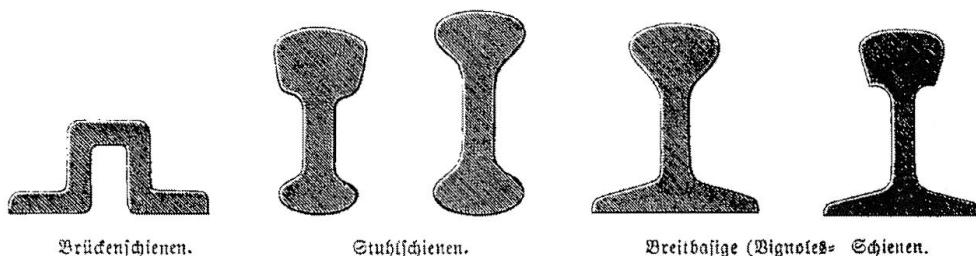
Brückenschiene.

Stuhlschiene.

Breitbasige (Vignoles) Schienen.

Typische Schienenprofile um 1850

- Die Stuhlschiene mit Querschwellen,
- Die Brücksschiene mit Längsschwellen,
- Die Vignolesschiene mit Querschwellen.

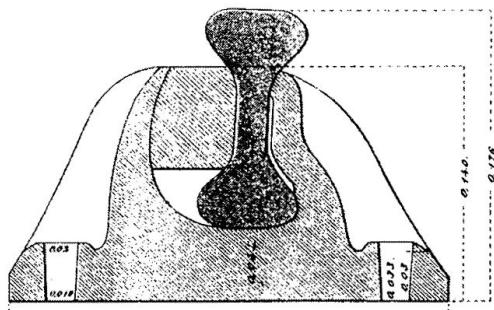
Stuhlschiene, Schienenstuhl und Holzkeil.

Die **Stuhlschiene** wurde um 1825 in England für die Lagerung schmiedeeiserner³ Schienen auf Steinblöcken entwickelt. Als später die Einzelblöcke durch Querschwellen aus Holz ersetzt wurden, behielt man die gusseisernen Stühle bei, in denen die Schienen mit Holzkeilen festgeklemmt wurden. Dieses System konnte sich in England in grossem Ausmass bis in die 1970er Jahre halten, war aber im Rest der Welt nach 1850 unbedeutend.

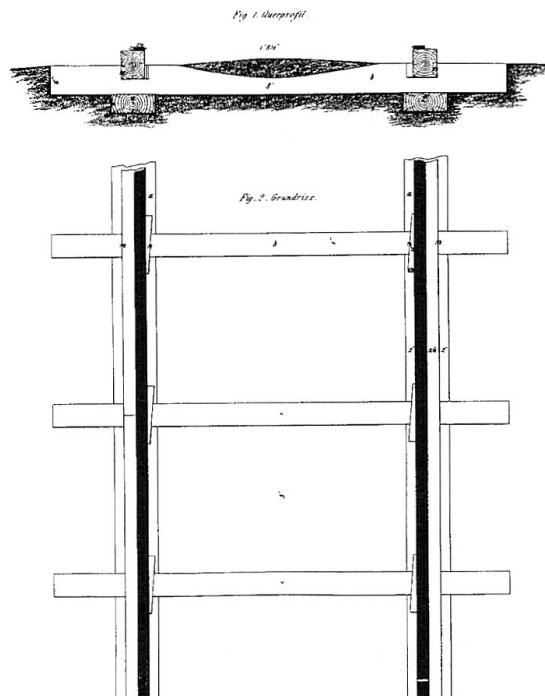
Gleis der amerikanischen Bahn Utica-Schenectady um 1835

Länder, wo Holz von guter Qualität billig und Eisen teuer war, verwendeten Schienen aus hölzernen Längsbohlen, die oben mit Flacheisen beschlagen waren.

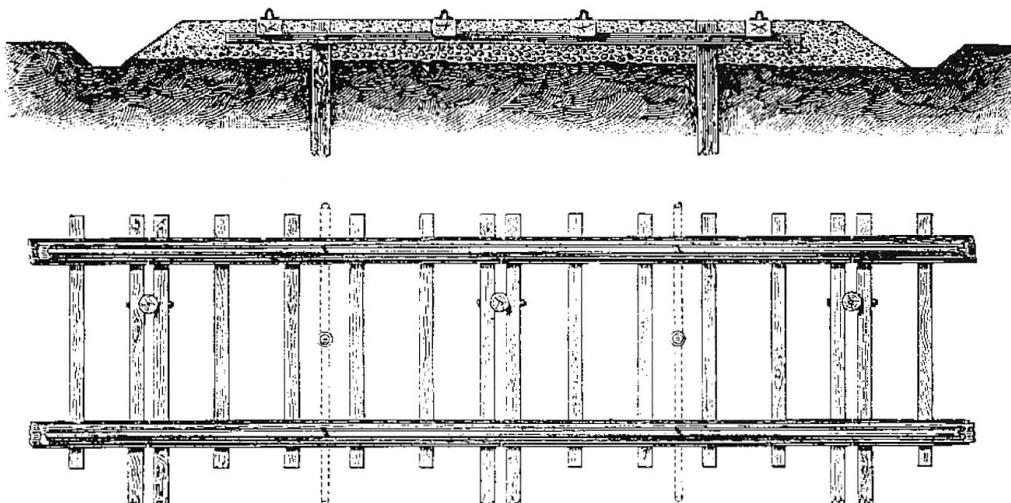
Brunel. Great-Western-Bahn (1835)

Die bekannteste Anwendung des Brückschienen-Oberbaus erfolgte ab 1836 durch Isambard K. Brunel beim durch ihn geleiteten Bau der Great Western Bahn von London nach Bristol. Die Great Western war eine durchgehend doppelspurige, gerade und eben trassierte Hauptbahn, und die auf ihr verkehrenden Züge waren die schnellsten und komfortabelsten ihrer Zeit. Ihr Oberbau machte weder bei der Spurweite noch bei der Ausführung Anleihen bei der damaligen englischen Praxis. Die Schienen ruhten auf Längsschwellen aus importiertem amerikanischem Fichtenholz, die durch Querschwellen verbunden waren. Zusätzlich ruhte die Konstruktion auf Pfählen, die bei Bahndämmen bis in den natürlichen Untergrund getrieben wurden.

Dieser Oberbau muss in Anschaffung und Unterhalt sehr aufwendig gewesen sein, lieferte aber eine gute Laufqualität der Züge.

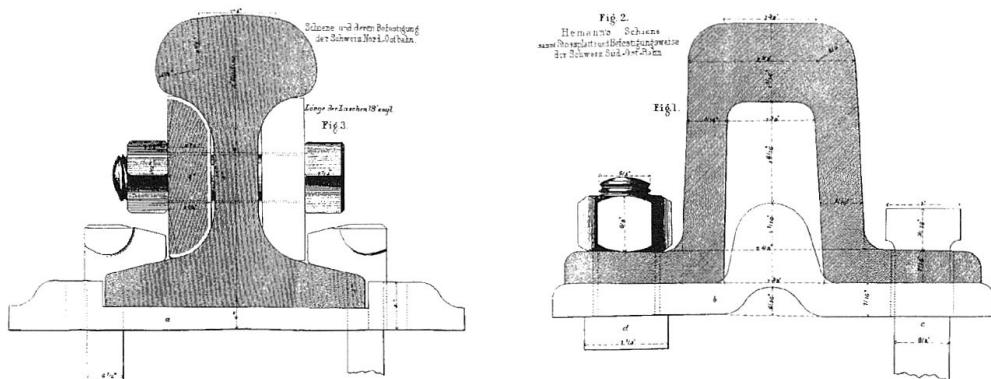
Beide Querschnitte sind an einem Schienenstoss gemacht. Die NOB-Schiene links wiegt 34 kg/m, diejenige der SOB rechts 32 kg/m, sie werden im Ankauf vergleichbar teuer gewesen sein. Die NOB-Schienen wurden durch 4-löchrige Laschen und Schraubenbolzen verbunden. Die Befestigung auf den Schwellen erfolgte durch Hakennägel und Unterlagsplatten: ein Oberbautyp, wie er 150 Jahre später auf Nebengleisen immer noch gefunden werden kann.

Der Schienenstoss der SOB wird wie folgt beschrieben: «Die Brückschiene der Süd-Ost-Bahn soll mit drei durchgehenden 3/4“ starken Schraubenbolzen unten an der Schwelle mit Muttern angezogen werden; 1 kurze in den Schienenstuhl eingenietete Schraube d mit Mutter oben auf dem Schienenfuss dient zur vollkommenen Befestigung der Schiene an dem Stuhl.»

Beide Systeme weisen den sogenannten festen Stoss auf, das heisst die Schienen stossen auf einer Schwelle und Unterlagsplatte aneinander. Während aber der NOB-Stoss durch die Laschen genügend

versteift ist, und lediglich die Einkerbung des Schienenfusses der einen Schiene zum Verhindern des Wanderns nach heutiger Ansicht unzweckmässig ist, kann die SOB-Ausführung nur als minderwertig bezeichnet werden. Die Muttern an der Unterseite(!) der Schwelle waren zur Kontrolle und zum Nachziehen unzugänglich, und die Schienen waren lediglich durch die Unterlagsplatte verbunden. Bei festsitzenden Schrauben würde die Unterlagsplatte bald durchgebrochen sein, und bei losen Schrauben war die Ausrichtung der Schienen zueinander nicht gewährleistet. Während in der Zeichnung die Stossplatte nur vier Löcher aufweist, also pro Schienenende zwei, weist meine Schiene 1 am originalen Ende vier Löcher auf, was zwar die Befestigung der Schienen auf der Stossplatte verbesserte, gleichzeitig aber den Schienenfuss in gefährlicher Weise schwächte.

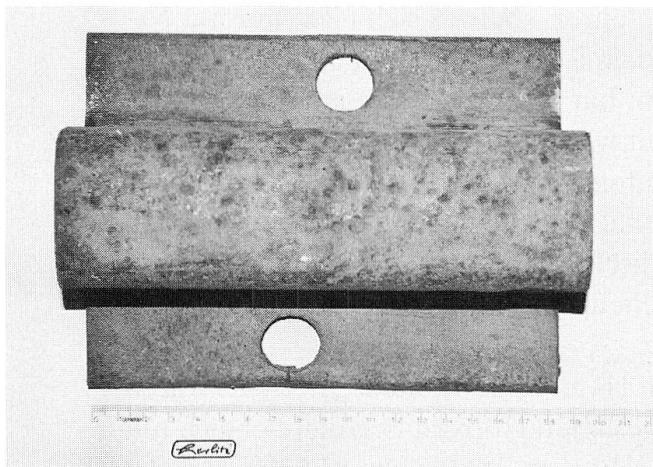
Befestigungslöcher für Querschwellen mit Anrisse.

Die Schienen besasssen eine Länge von 6.7 m (22 Fuss) und wogen etwa 215 kg. Im Abstand von 87 bis 93 cm (3 Fuss) wiesen sie um 2-3 cm versetzte Löcher von 23–25 mm Durchmesser auf. Die Schiene lag an den Enden auf je einer Stosschwelle auf, die nächste Schwelle hatte den Abstand von ca. 75 cm, und die inneren Schwellen besasssen einen Abstand von ca. 90 cm. Der nicht exakte Abstand und Durchmesser der Löcher lassen mich annehmen, dass sie in die noch warme Schiene gestanzt, und nicht gebohrt wurden. Durch diese Löcher wurde die Schiene mit Rundkopfnägeln an der Schwelle befestigt. An den von mir untersuchten Schienen sind diese Löcher ausnahmslos nach aussen durchgerissen, was bei 7–8 mm Rand auch nicht erstaunt. Schiene 2 ist sogar durch 2 Befestigungslöcher ganz durchgebrochen. Abgesehen von der Schwächung des Schienenfusses war es bei dieser Befestigungsweise auch nicht möglich, ohne neue Bohrungen den Schwellenabstand zu verändern. Das Brückschienenprofil liess sich auch nur sehr schwer für Kurven biegen und wird eher ein holperiges Polygon statt einer glatten Kurve ergeben haben.

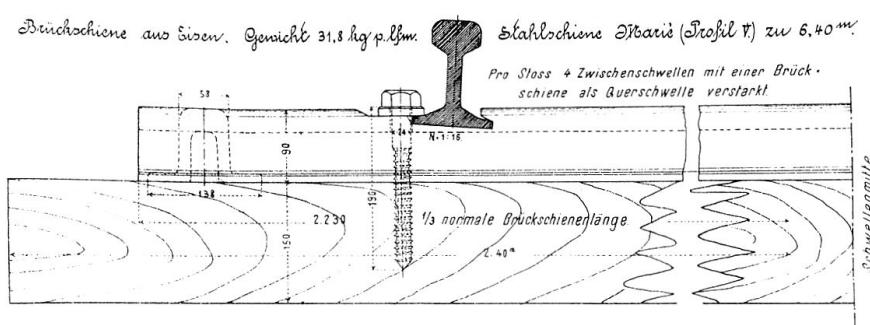
Stossschwelle mit Brückschiene verstärkt.

Von 1880 bis 1885 wurden total 4000 Querschwellen aus alten Brükschienen eingebaut, entsprechend 9000 m Schiene, oder 10 % der ursprünglich gelieferten Menge.

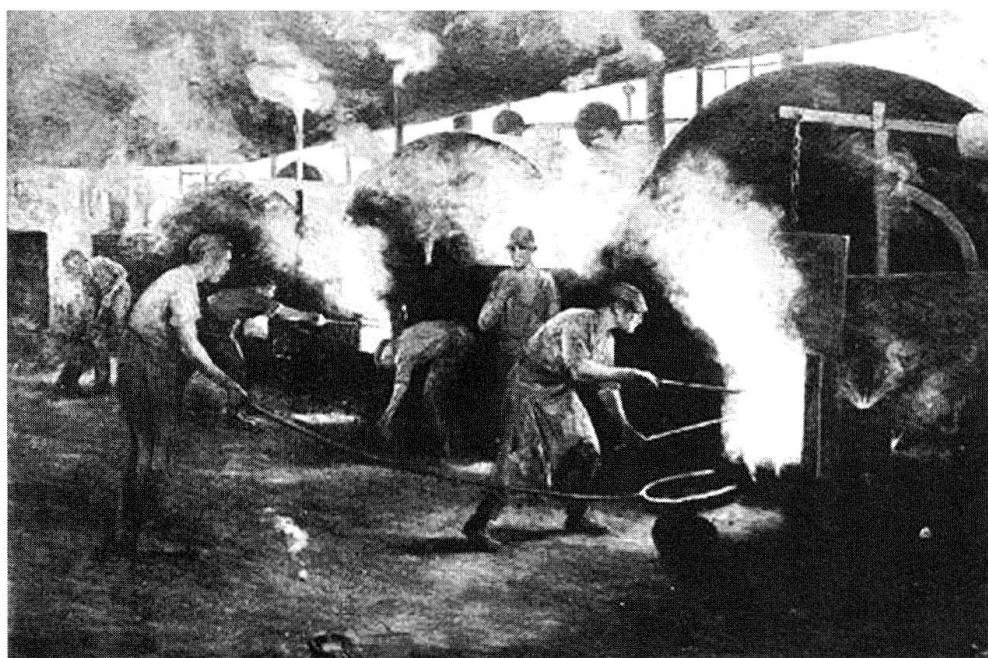
Der Puddler zieht einen Klumpen Schweisseisen aus dem Puddingofen. Sein Gehilfe wird ihn mit dem Transportwagen zum Auswalzen bringen. Wales, ca. 1860.

hunderts. In der hier folgenden Darstellung fällt auf, wieviel nicht automatisierbare, von Handwerkern zu leistende Facharbeit in der Eisenherstellung steckt. Der Puddlingprozess, mit dem aus Gusseisen schmiedbares Eisen hergestellt wurde, bildete um die Mitte des 19. Jahrhunderts das Nadelöhr, das die Eisenproduktion begrenzte. Er bestand darin, dass in einem kohlegefeuerten Flammofen eine Schmelze von kohlenstoffhaltigem Roheisen durch Umrühren mit einem Schürhaken («puddling») reduziert (vom Kohlenstoff befreit) wurde. Dieser Prozess war sehr arbeitsintensiv, verlangte vom Puddler grosses Können und lieferte Schmiedeeisen in Klumpen (Luppen) von 50–150 kg, die dann unter dem Hammer und mit Walzen von Schlacke befreit wurden.

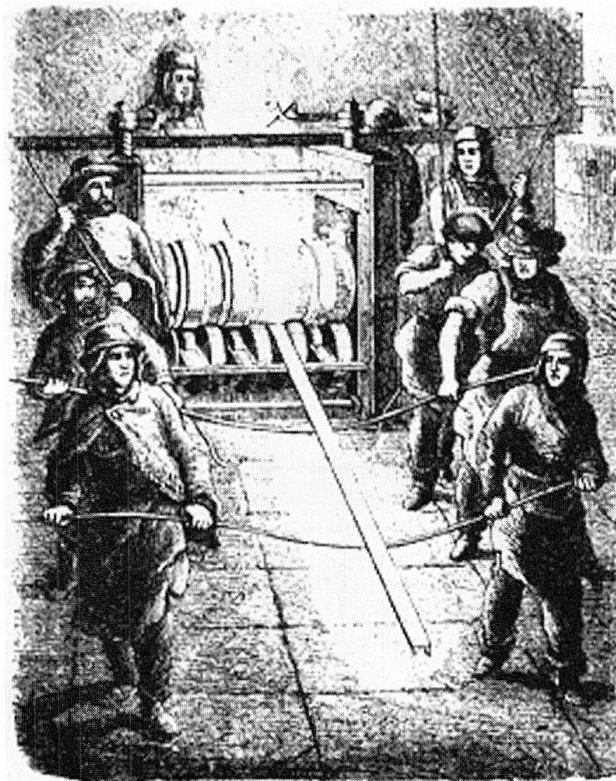
Walzen von Eisenprofilen. Eine Schiene von 6-7 m Länge und ca. 200 kg Gewicht entspricht dem Maximum, das auf diese Weise im Handbetrieb gewalzt werden kann.

Stabeisen im Handel erhältlich. Für den Brückenbau begann erst die Produktion von Winkeleisen. Komplizierte Querschnitte wie Eisenbahnschienen wurden nur auf Auftrag gefertigt. Meist lieferte die auftraggebende Eisenbahngesellschaft eine Zeichnung oder ein Holzmodell des gewünschten Profils. Die Anfertigung von Schienen war noch komplizierter als die oben beschriebene Herstellung von rechteckigen Stäben. Da die verschiedenen Teile einer Schiene unterschiedlich beansprucht wurden, war die sogenannte Paketierung der Stäbe eine eigene Wissenschaft. Der auf Abnutzung und Kompression beanspruchte Schienenkopf entstand aus Stäben anderer Qualität als der auf Zug belastete Fuss, und im Innern der Schiene konnten Stäbe minderer Qualität verwendet werden als an der Oberfläche. Im Allgemeinen benutzte man für Schienen 3/4 Eisen Nr. 1 für das Innere, und 1/4 Eisen Nr. 2 und Nr. 3 für die hoch beanspruchten Stellen. Die Zeichnung zeigt die in den südwalisischen Werken beliebte «hohe» Paketierung. Das Paket hat fast die zehnfache Querschnittsfläche der fertigen Schiene, es wird von etwa 3 Fuss auf 25 Fuss Länge ausgewalzt. Nachdem das Paket zur Weissglut gebracht wurde, wird es in derselben Hitze 10-14 mal durch eine Folge von Walzen gebracht, die aus dem Paket allmählich die fertige Schiene entstehen lassen. Noch immer glühend, wird die Schiene gerade gerichtet, an beiden Enden abgesägt und die Befestigungslöcher werden hineingestanzt. Beim Walzen und dem abschliessenden Abtrennen der Enden tritt ein Materialverlust von etwa einem Viertel ein.

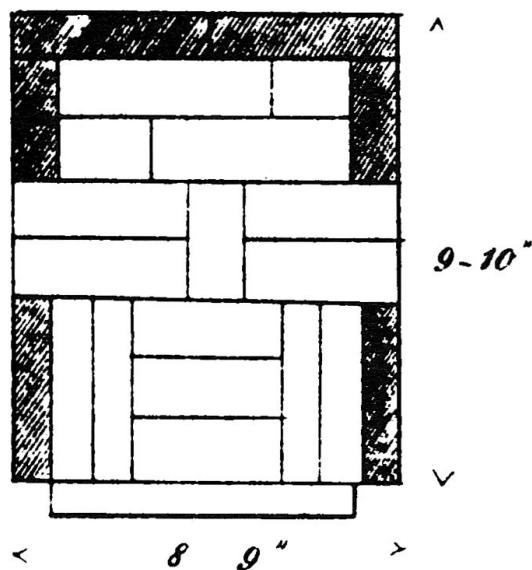
Paketierung für Eisenbahnschienen.
Hell sind Stäbe der Qualität 1,
schraffiert der Qualität Nr. 2.

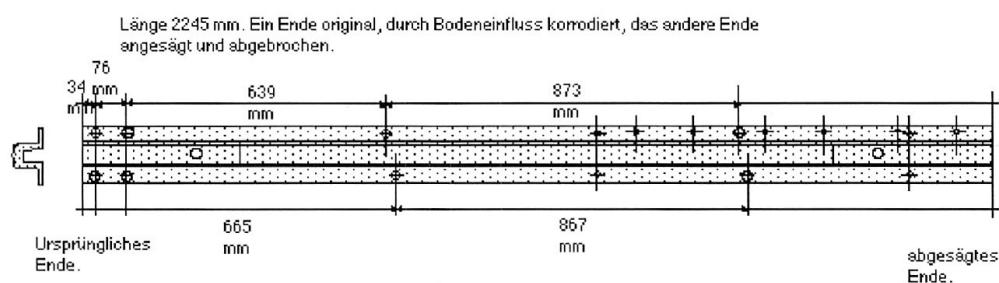
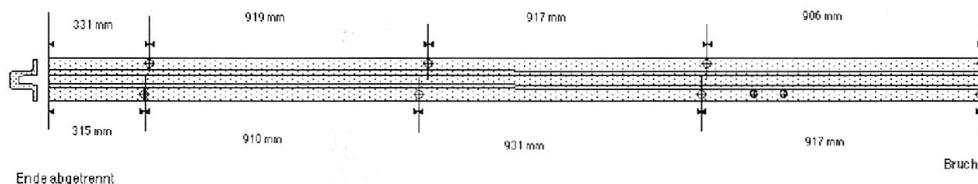
Schiene 1 wurde von mir bei Tomils im Domleschg aufgefunden. Ihre Herkunft lässt sich wie folgt rekonstruieren. Sie gehört zu einer Bestellung von 3000 Tonnen Schienen, die 1854 in den Ebbw Vale Werken in Südwales aus Schweißeisen gewalzt und auf dem Seeweg in die Schweiz kamen. Von 1858 bis in die 1870er Jahre wurde sie bei Sargans als Schiene verwendet. Das erhaltene Stück ist ein Drittel der Originallänge. Es diente nach 1880 zwischen Rorschach und St. Gallen als Querschwelle. Um 1920 wurde es von der Hauptwerkstatt SBB in Chur als Alteisen verkauft. Nach Auskunft des Bauern, von dem ich die Schiene erwarb, besass er einen Onkel, der um die betreffende Zeit Zugführer in Chur war und immer wieder Eisen für den Familien-Bauernhof besorgte. Die Schienen wurden vor allem als Zaunpfähle verwendet. Mindestens zwei weitere sind noch erhalten.

Schiene 2 fand ich auf einem Bauernhof in Jenins. Sie wurde um 1980 vom Bauern beim Abbruch eines Gebäudes der Hauptwerkstatt Landquart der Rhätischen Bahn erworben. Da die HW Landquart ab 1897 erbaut wurde, scheint diese Schiene als Alteisen von den VSB an die RhB verkauft worden zu sein. Ob der Bruch am einen Ende während des Betriebs oder später stattfand, ist noch unklar. Auf jeden Fall wurde diese Schiene nicht als Querschwelle weiterverwendet. Sie wurde von mir für Untersuchungszwecke in Teile zersägt.

Beide von mir untersuchten Schienen zeigen wenig oder keine Abnutzung des Schienenkopfes. Schiene 1 weist am Stoss eine abgespaltene Stelle von einigen cm Länge auf. Ich schliesse daraus, dass die Schienen im geraden Gleis wenig Abnutzung erfuhren und nicht ersetzt wurden, weil sie abgenutzt waren, sondern weil Brüche, Mängel der Schienenstösse und generell schlechtes Laufverhalten der Züge es notwendig machten.

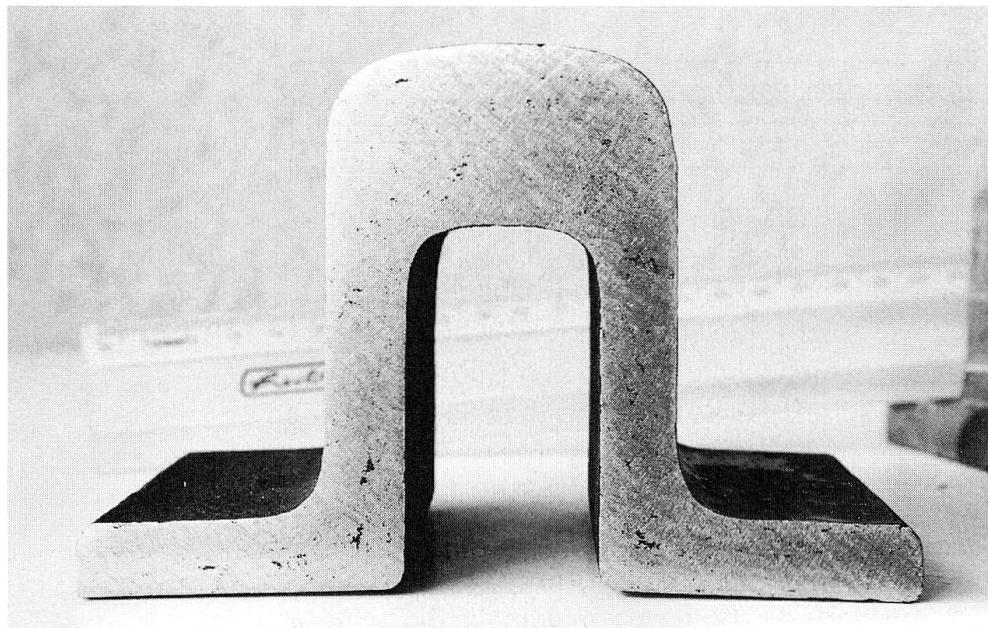
Querschnitt

Das obenstehende Bild zeigt die polierte Querschnittsfläche. Es fallen die zahlreichen Schlackeneinschlüsse auf, die bei der Herstellung von Schweisseisen zwar unvermeidbar sind, hier aber doch ein besorg-

niserregendes Ausmass aufweisen. Zur damaligen Zeit bestand keine Möglichkeit, solche verborgenen Fehler sichtbar zu machen. Der Kauf von Schweißeisen war im wahrsten Sinne des Wortes Vertrauenssache. Für Schienen und Achsen, wo verborgene Fehler katastrophale Folgen haben konnten, verliess man sich auf den guten Ruf des Herstellers (und hier genoss Ebbw Vale einen der besten), auf Biegungs- und Bruchversuche an zufällig ausgewählten Stücken und verlangte vom Hersteller Garantie, bei Schienen üblicherweise 5 Jahre.

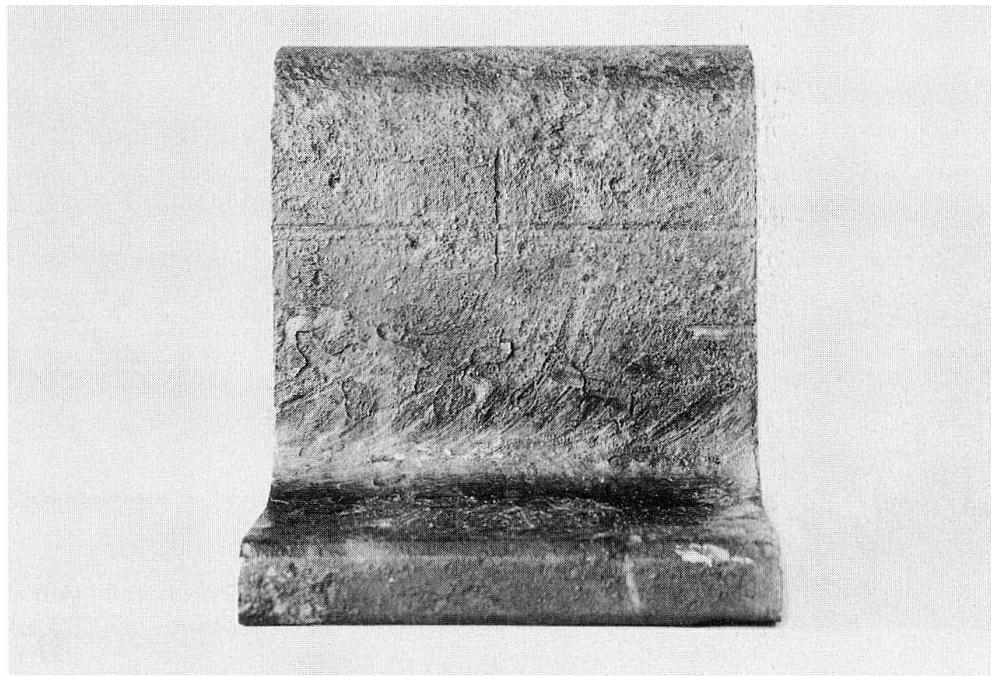
Seitenansicht.

In der Seitenansicht sind Spuren des Walzprozesses sichtbar. Die Walzhaut aus Eisenoxiden ist in der Kehle zwischen Fuss und Steg erhalten geblieben. In ihr sind Abdrücke in der Form einer Evolventenkurve erhalten geblieben, die vom Abrollen der Walze herrühren. Auch die Längsrillen stammen vom Walzprozess. An der Oberfläche sind weitere Unsauberkeiten zu entdecken, die nicht im Verlauf der Zeit entstanden, sondern bei der Fabrikation. Die grössten Fehler in der Oberfläche finden sich im Hohlraum zwischen den Stegen, wo ein sauberes Walzen der Oberfläche naturgemäss schwierig war.

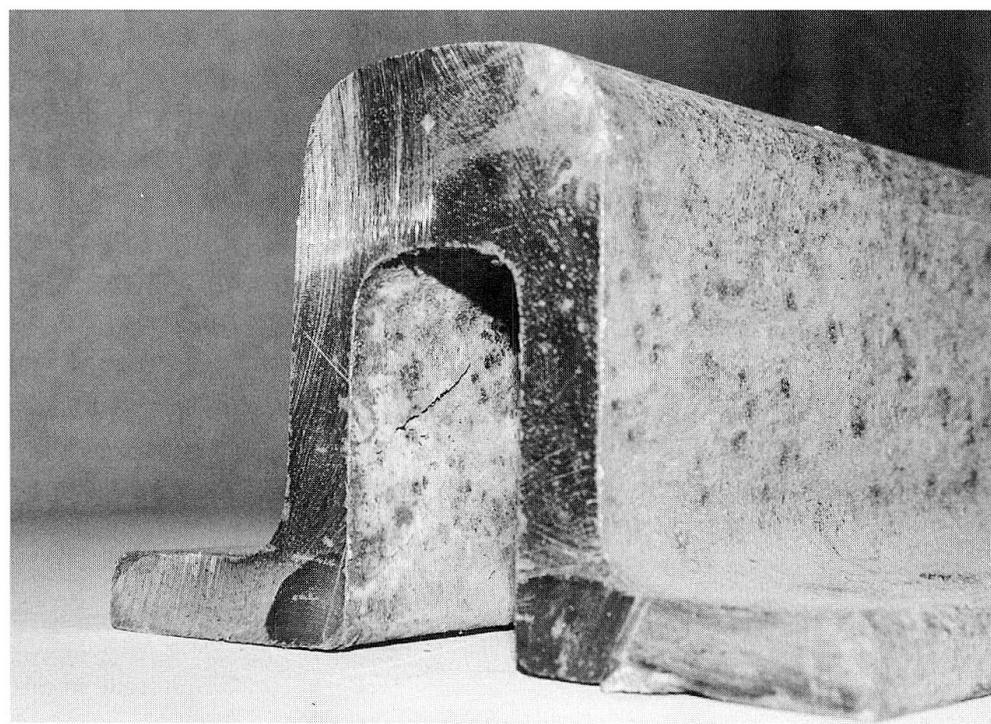
Offen sichtbare
schlechte
Verschweissung.

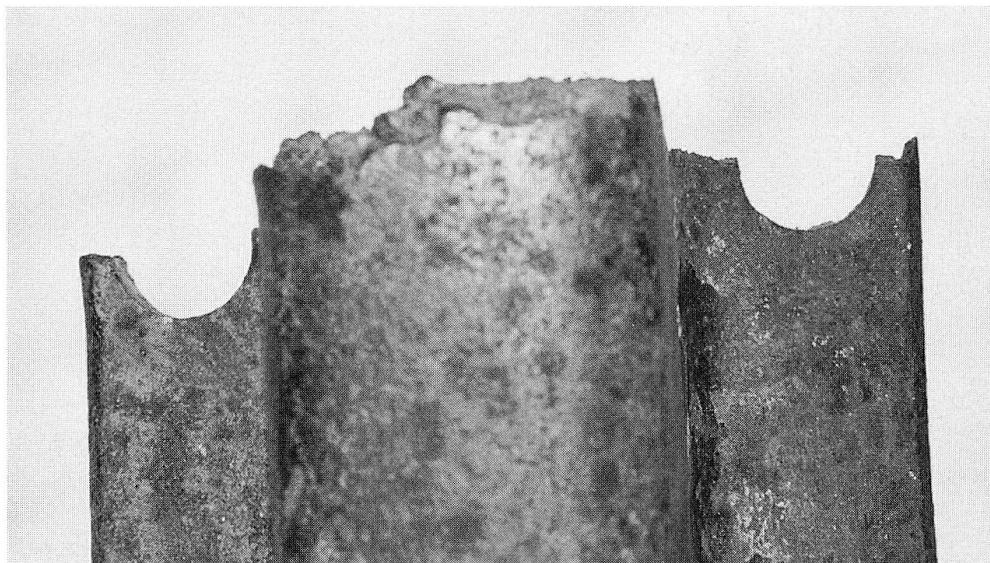
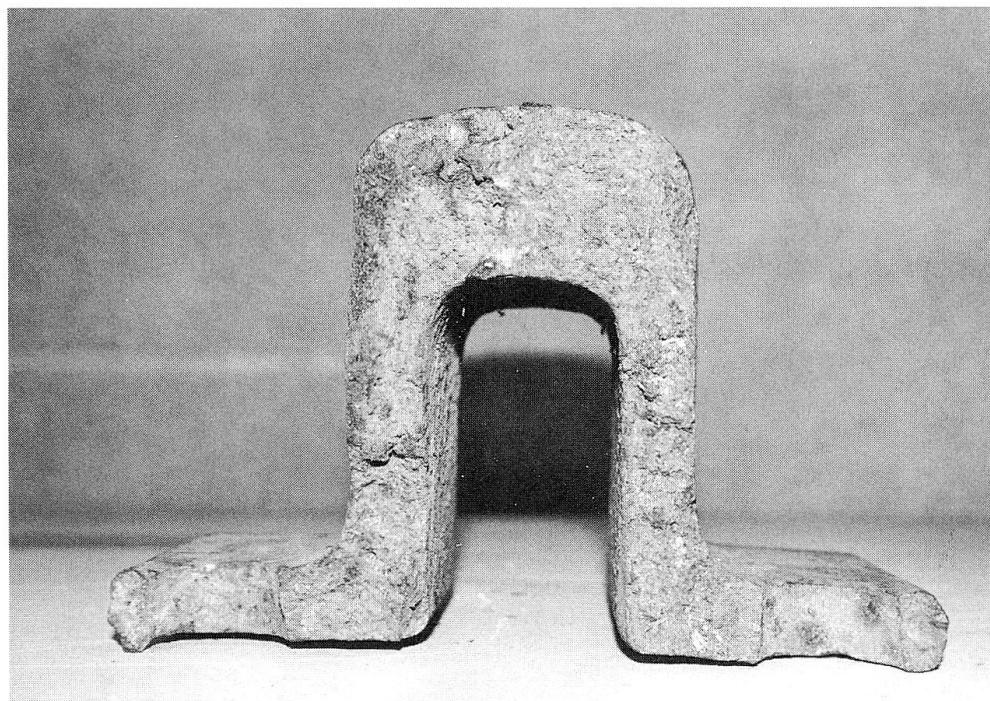
Bruchstelle von oben.

Bruchstelle in der Ansicht.

Eine offensichtliche Schwachstelle befindet sich bei den Befestigungslöchern. Schiene 2 ist an einer solchen Stelle durchgebrochen.
