Zum Abschluss der Konservierung und Restaurierung der Kathedrale St. Mariae Himmelfahrt in Chur

Hans Rutishauser

Nach zehn Jahren intensiver Planungs-, Beratungs- und Bautätigkeit wurde die Kathedrale St. Mariae Himmelfahrt am 7. Oktober 2007 durch die Bischöfe Amédee Grab und Vitus Huonder neu geweiht. Sie erfüllt erneut ihre Bestimmung als Hauptkirche des Bistums Chur, wie schon seit 80 Generationen.

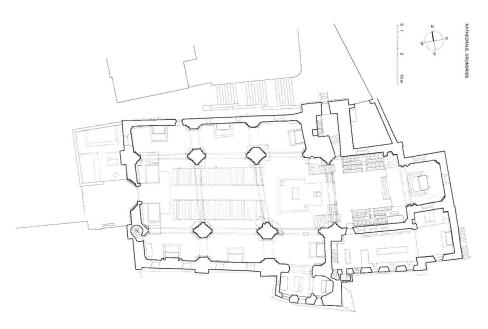
Kathedrale St. Mariae Himmelfahrt, Chur. Grundriss (Architektengemeinschaft Rudolf Fontana und Gioni Signorell).

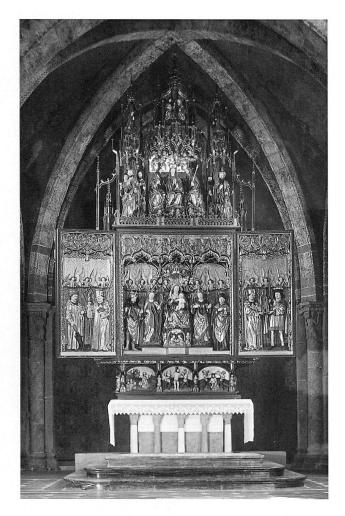
Der Hochaltar des Jakob Russ von 1486-1492 in der Kathedrale St. Mariae Himmelfahrt, Chur. Nach der Restaurierung (Foto: Reto Führer, Felsberg).

Fünf selbstständige Restauratorenfirmen wurden mit dieser aufwändigen Arbeit beauftragt. Alle Arbeiten wie die Reinigung, die Sicherung loser Farbpartikel, die Teilfreilegung der übermalten Gesichter und Hände, aber auch die umfangreiche Dokumentation hatten auf dem zweigeschossigen, erweiterten Werkstattgerüst im Altarhaus der Kathedrale zu erfolgen. Aus Gründen der Kontinuität der Arbeit und wegen des beschränkten Platzes durfte jeder der fünf Restauratoren jeweils eine weitere Mitarbeiterperson beiziehen. Diese Zusammenarbeit unter Restaurierenden verschiedenen Alters und verschiedener Ausbildung erlaubte einen fruchtbaren Austausch von Erfahrungen und Methoden. Neben der begleitenden Fachkommission amtete ein weiterer erfahrener Restaurator als Bundesexperte.

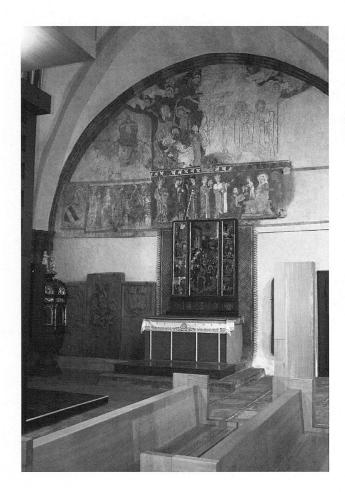
Kathedrale St. Mariae Himmelfahrt, Chur. Blick ins Westjoch des nördlichen Seitenschiffs mit den Wandmalereien des Waltensburger Meisters. Nach der Restaurierung (Foto: Reto Führer, Felsberg).

An der Nordwand der nordwestlichen Seitenkapelle hatte die Firma Christian Schmidt aus Zürich vor 80 Jahren einen hochgotischen Wandmalereizyklus freigelegt und der damaligen Art entsprechend restauriert. Diese Malereien, eine Kreuzigungsszene, ein Heiligenfries und eine Epiphanie, malte um 1340 der so genannte Waltensburger Meister in den frischen Verputz. Links unten hat sich auch ein Bildstreifen des Rhäzünser Meisters erhalten, dargestellt ist das Wappen der Thumbe von Neuburg, Heilige, ein gerüsteter Ritter als Stifter und die Muttergottes, eine Kalkmalerei um 1370. Darüber sind Reste eines jüngsten Gerichtes aus der Zeit um 1600 zu erkennen. Die Kittungen von 1925 in den Pickelhieblöchern waren aus gipshaltigem Mörtel und mussten durch solche aus Kalkmörtel ersetzt werden. Zudem konnten dank moderner Freilegungsmethoden störende Kalktünchen und Übermalungen entfernt werden. Die mehrschichtig aufgebauten Schattierungen und die raffinierte Maltechnik des Waltensburger Meisters ist nach der Reinigung viel klarer lesbar und die künstlerische Aussage hat dadurch wesentlich gewonnen.

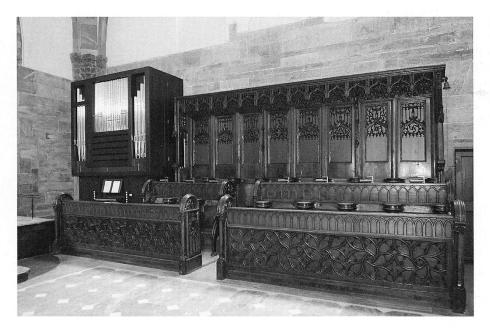
Kathedrale St. Mariae Himmelfahrt, Chur. Das restaurierte Chorgestühl des 14. und 15. Jahrhunderts und die neue Chororgel im Presbyterium (Foto: Peter de Jong, Malix).

Die seit 1845 im Presbyterium aufgestellten Chorstühle aus dem 14. und 15. Jahrhundert wurden gereinigt und, wo nötig, durch Schnitzereien mit Eichenholz ergänzt. Die vor der Aufstellung im Hochchor offenen Rückwände (Dorsalien) wurden erneut mit weinrot bemalten Brettern hinterlegt, als Schutz vor der Kälteabstrahlung der Haustein-Aussenwände. Beidseits wurde eine erst im 20. Jahrhundert zugefügte dritte Sitzreihe entfernt, so dass das Presbyterium wieder an Raum gewonnen hat.

Als Gegenstück zum Bischofsstuhl von 1883 war bereits 1863 von der Firma Kuhn und Spaich in Männedorf eine zehnregistrige Chororgel gebaut worden und zwar, in formaler Anlehnung an das Chorgestühl, mit einem Eichenholzgehäuse neugotischen Gepräges. Von dieser Orgel, die 1960 entfernt worden war, haben sich leider nur noch wenige Gehäuseteile erhalten, sodass eine Rekonstruktion nicht in Frage kam. Ebenfalls nach dem Entwurf der Architekten baute die Firma Späth in Rapperswil eine neue Chororgel im Umfang von acht Registern. Die beiden neuen Orgelgehäuse sind aus dunkel gebeiztem Elsbeerholz gebaut und fügen sich als zeitgenössische Formen in den Kirchenraum.

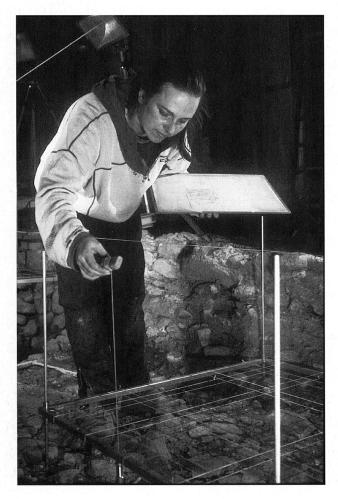
Zeichnerische Aufnahmen mit Hilfe eines Rasters (Foto: Archäologischer Dienst Graubünden).

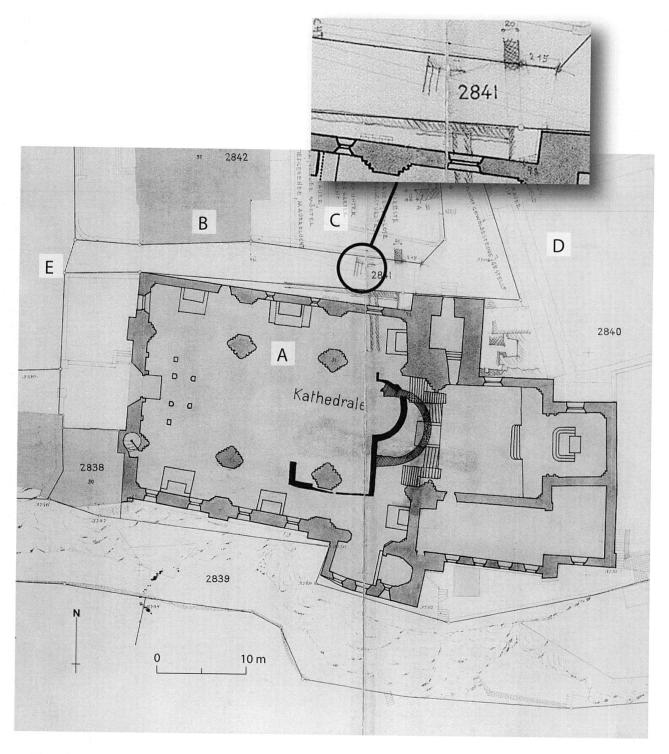
Grundriss der Kathedrale mit nördlich angrenzender Gasse. Plan von Walther Sulser mit archäologischen Befunden und Notizen von 1921 und den Vierziger Jahren des 20. Jahrhunderts. Mst. 1:500 (Original Denkmalpflege Graubünden).

Daselbst war es Walther Sulser, der erstmals den Untergrund erforschte, als er 1921 Rohre für die Ableitung des Kirchendachwassers einlegen liess. Zur selben Zeit wurde entlang der Schiffsnordwand ein Graben mit Stützmauer angelegt, welcher die Kirchenmauer vor Feuchtigkeit schützen sollte. Bei diesen Arbeiten stiess Sulser auf verschiedene ältere Mauern und – beinahe mitten in der heutigen Gasse – auf Reste einer gemauerten Treppenanlage. 1944 liess er die Zufahrt zum oberen Friedhof verbreitern und schuf die aktuelle Umfriedung des östlichen Kustoreigartens. Auch dabei konnte er ältere Mauern beobachten. Weitere Untersuchungen stellte er 1958 an, als er die Nordfassade der Kathedrale mit einem neuen Verputz versah. Im Jahre 1965 – also 44 Jahre nach seinen ersten Beobachtungen an dieser Stelle - grub er während der Erschliessung einer im Glockenturm eingebauten Toilette wieder in der Gasse und spürte dabei nochmals dieselben Treppenreste wie 1921 auf. Walther Sulser vermutete in den vorgefundenen Strukturen Überreste eines ehemals hier liegenden Kreuzgangs, welcher in spätmittelalterlichen Quellen als Ort von Grablegungen bezeichnet wird.6 Eine Vorstellung von einem unmittelbar nördlich an die Kathedrale angebauten Gebäude vermittelt das auf Seite 385 abgebildete Aquarell, das laut Erwin Poeschel aus dem Jahre 1829 stammt. Das Bild zeigt den bischöflichen Hofplatz und die Kathedrale von Westen. Nördlich an die Kirche angebaut befindet sich ein Gebäudekomplex in ruinösem Zustand - Folge des Hofbrandes von 1811. Der nach dem Brand von Grund auf neu errichtete Glockenturm - erbaut zwischen 1828 und 1829 - ist aber bereits vollendet. Nur kurze Zeit nach der Entstehung des Aquarells wurden die Gebäuderuinen des Kreuzgangs abgerissen und machten der 1829-1830 gebauten, neuen Domkustorei Platz,7 womit nördlich der Kathedrale erstmals eine Gasse entstand.

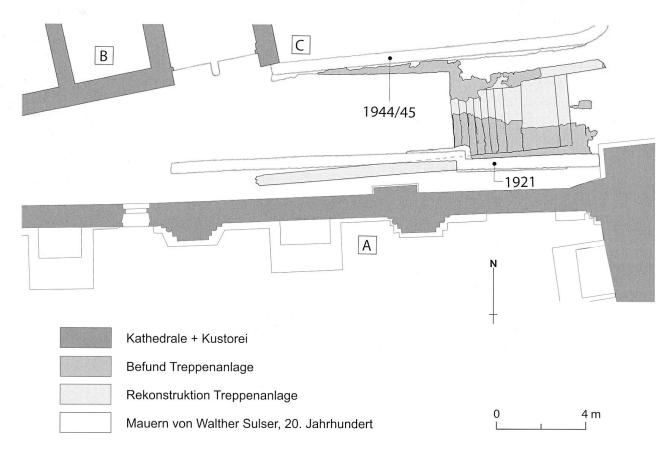
Dank der in den letzten Jahren systematisch betriebenen Archivund Quellenforschung ist es heute möglich, den eigentlichen Grund für den Bau dieser südlichen Wangenmauer aufzuzeigen.⁸ Wie dem Protokoll einer Domkapitelsitzung vom 4. August 1846 zu entnehmen ist, beabsichtigten die Domherren schon damals einen Graben entlang der Schiffsmauer anzulegen, um die Kirche Grundrissplan der Gasse mit 2003/04 freigelegter Treppenanlage und Wangenmauern (Plan: Archäologischer Dienst Graubünden).

fand sich sechseinhalb Meter westlich des Glockenturms. Über acht Stufen führte sie in östliche Richtung zunächst auf ein Podest, wo weitere, nur noch rudimentär erhaltene Stufen anschlossen. Als Baumaterial für die Anlage dienten Bruch-, Fluss- und vereinzelt Backsteine. Die ursprüngliche Abdeckung der Stufen, flache Steinplatten, ist nur noch fragmentarisch erhalten. Deutlich erkennbar war der Anschluss des Stufenfundaments an den Glockenturm, womit sich eine erste Datierung – sicher nach dem Turmbau 1829 – für die Treppenanlage ergab. Flankiert wurde die Treppe ursprünglich von Wangenmauern, die gleichzeitig mit den Stufen gebaut worden waren. Die nördliche der beiden Mauern bildete damals zugleich die Begrenzung zum dahinter liegenden Kustoreigarten. Die südliche Wangenmauer setzte sich früher in westliche Richtung, also gegen den Hofplatz hin fort, wie auf dem Grundrissplan von Sulser noch zu erkennen ist.

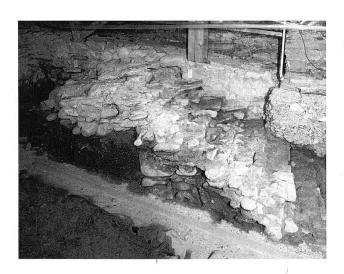
Fundamentreste der 2003/04 freigelegten Treppenanlage. Blick nach Süden (Foto: Archäologischer Dienst Graubünden).

Während den jüngsten Ausgrabungen 2003 – 2004 in dieser Gasse konnten alle noch erhaltenen Teile der von Sulser zweimal tangierten Stufenanlage freigelegt werden. Der Fuss der Treppe be-
