Zum Abschluss der Konservierung und Restaurierung der Kathedrale St. Mariae Himmelfahrt in Chur

Hans Rutishauser

Die aktuelle Kathedralrestaurierung aus Sicht des Bauforschers

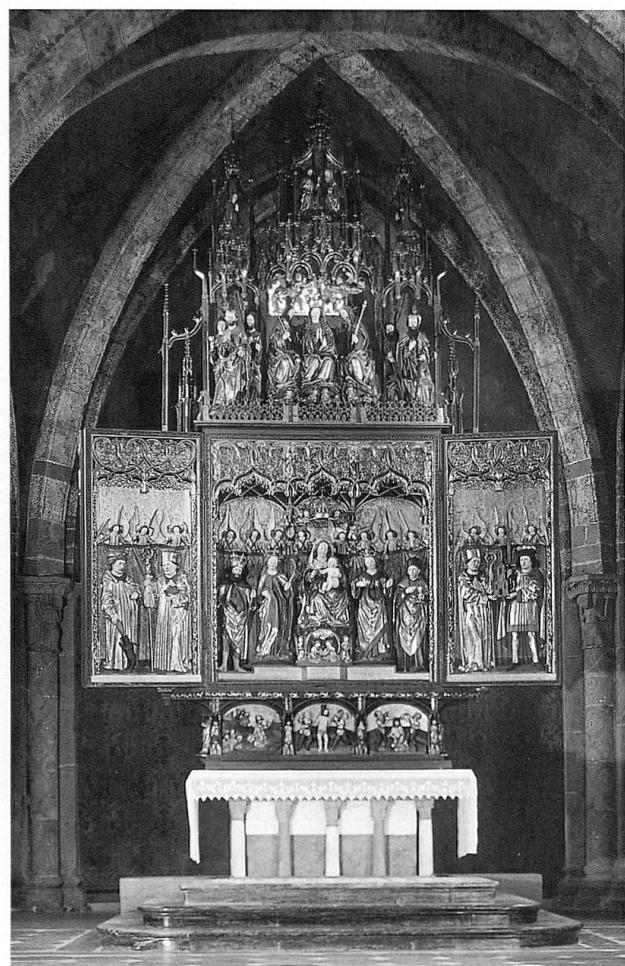
Der Hochaltar des Jakob Russ von 1486–1492 in der Kathedrale St. Mariae Himmelfahrt, Chur. Nach der Restaurierung (Foto: Reto Führer, Felsberg).

Fünf selbstständige Restauratorenfirmen wurden mit dieser aufwändigen Arbeit beauftragt. Alle Arbeiten wie die Reinigung, die Sicherung loser Farbpartikel, die Teilstreilegung der übermalten Gesichter und Hände, aber auch die umfangreiche Dokumentation hatten auf dem zweigeschossigen, erweiterten Werkstattgerüst im Altarhaus der Kathedrale zu erfolgen. Aus Gründen der Kontinuität der Arbeit und wegen des beschränkten Platzes durfte jeder der fünf Restauratoren jeweils eine weitere Mitarbeiterperson beziehen. Diese Zusammenarbeit unter Restaurierenden verschiedenen Alters und verschiedener Ausbildung erlaubte einen fruchtbaren Austausch von Erfahrungen und Methoden. Neben der begleitenden Fachkommission amtete ein weiterer erfahrener Restaurator als Bundesexperte.

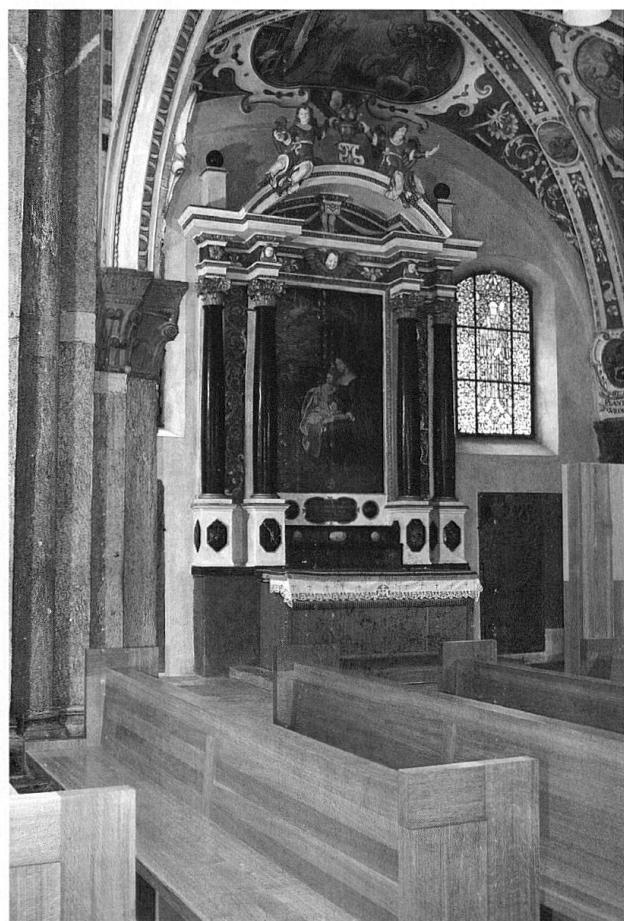
Kathedrale St. Mariae
Himmelfahrt, Chur. Der
barocke Rosenkranz-
altar im Westjoch des
südlichen Seitenschiffs.
Nach der Restaurierung
(Foto: Reto Führer,
Felsberg).

Das Mittelschiff, das Südseitenschiff und die Laurentiuskapelle wurden vollständig einrüstet, ebenso die mächtige Hauptportalfassade aussen. Die Reinigung und Fixierung des Gewölbestückes und des Stuckaltars in der Südwestkapelle war eine sehr aufwändige Arbeit. Der von Misoxer Stuckateuren um 1652 angetragene Stuck musste stellenweise neu am Gewölbe befestigt werden.

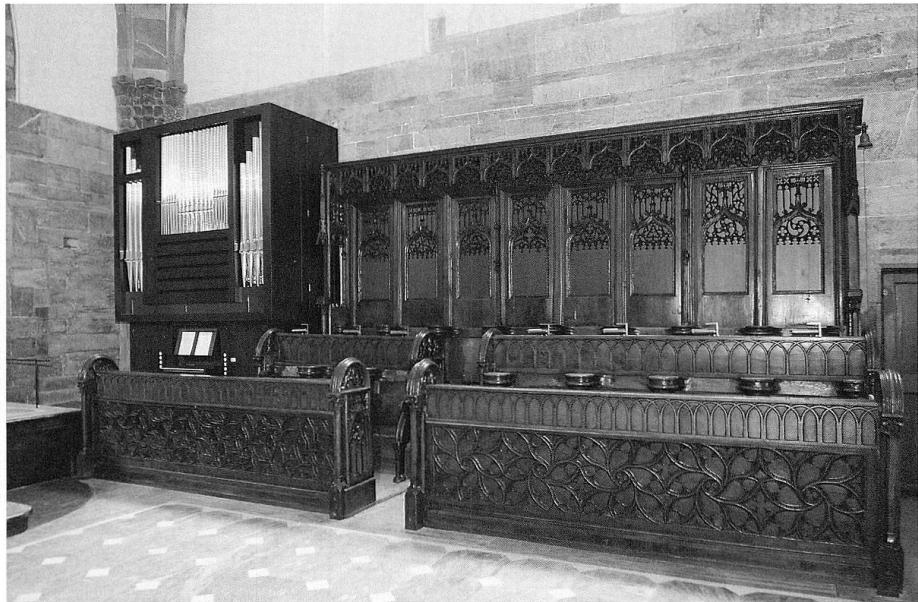
Kathedrale St. Mariae Himmelfahrt, Chur. Das restaurierte Chorgestühl des 14. und 15. Jahrhunderts und die neue Chororgel im Presbyterium (Foto: Peter de Jong, Malix).

Die seit 1845 im Presbyterium aufgestellten Chorstühle aus dem 14. und 15. Jahrhundert wurden gereinigt und, wo nötig, durch Schnitzereien mit Eichenholz ergänzt. Die vor der Aufstellung im Hochchor offenen Rückwände (Dorsalien) wurden erneut mit weinrot bemalten Brettern hinterlegt, als Schutz vor der Kälteabstrahlung der Haustein-Aussenwände. Beidseits wurde eine erst im 20. Jahrhundert zugefügte dritte Sitzreihe entfernt, so dass das Presbyterium wieder an Raum gewonnen hat.

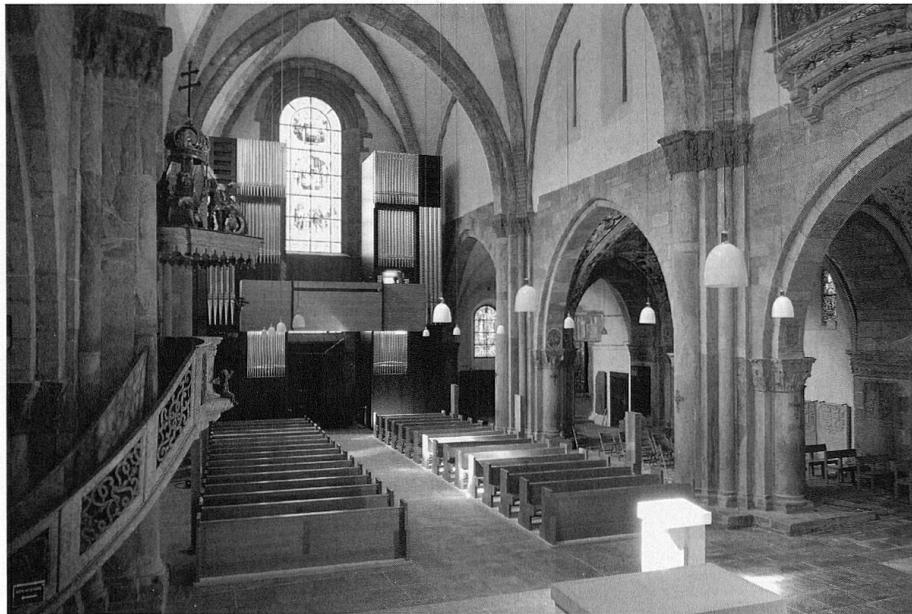
Kathedrale St. Mariae Himmelfahrt, Chur. Blick gegen Nordwesten. Nach der Restaurierung (Foto: Peter de Jong, Malix).

Nach dem Entwurf der Architektengemeinschaft Rudolf Fontana und Gioni Signorell wurde von der Firma Kuhn in Männedorf eine neue Hauptorgel mit 42 Registern gebaut. Aus dem alten Instrument konnten noch 23 Goll-Register übernommen werden. Die zweitürmige Orgel hat nicht nur Werkteile auf der Empore, auch in beiden Seitentürmen unter der Empore sind einzelne Register eingebaut. Die 15 Tonnen schwere Orgel steht auf zwei grossen Stahlplatten, welche die darunter liegenden archäologischen Befunde, nämlich mittelalterliche Mauern, Böden und Gräber schonen und schützen. Die Statik der Empore für die Orgel und die 42 Sängerinnen und Sänger des Domchores gewährleisten zudem zwei senkrechte Stahlwände beidseits des Hauptportals.

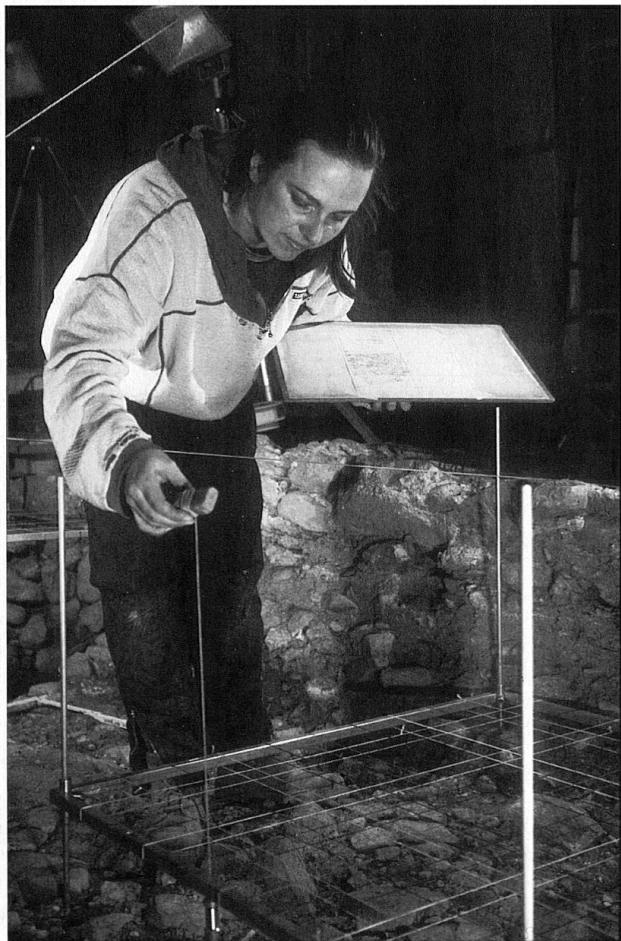
Zeichnerische Aufnahmen mit Hilfe eines Rasters (Foto: Archäologischer Dienst Graubünden).

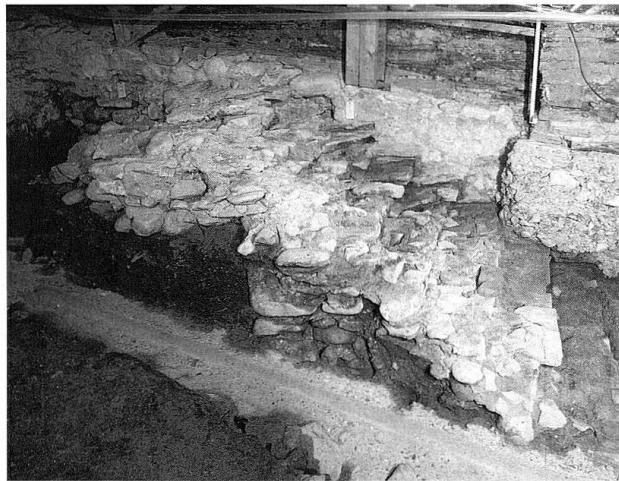
Fundamentreste der 2003/04 freigelegten Treppenanlage. Blick nach Süden (Foto: Archäologischer Dienst Graubünden).

fand sich sechseinhalb Meter westlich des Glockenturms. Über acht Stufen führte sie in östliche Richtung zunächst auf ein Podest, wo weitere, nur noch rudimentär erhaltene Stufen anschlossen. Als Baumaterial für die Anlage dienten Bruch-, Fluss- und vereinzelt Backsteine. Die ursprüngliche Abdeckung der Stufen, flache Steinplatten, ist nur noch fragmentarisch erhalten. Deutlich erkennbar war der Anschluss des Stufenfundaments an den Glockenturm, womit sich eine erste Datierung – sicher nach dem Turmbau 1829 – für die Treppenanlage ergab. Flankiert wurde die Treppe ursprünglich von Wangenmauern, die gleichzeitig mit den Stufen gebaut worden waren. Die nördliche der beiden Mauern bildete damals zugleich die Begrenzung zum dahinter liegenden Kustoreigarten. Die südliche Wangenmauer setzte sich früher in westliche Richtung, also gegen den Hofplatz hin fort, wie auf dem Grundrissplan von Sulser noch zu erkennen ist.

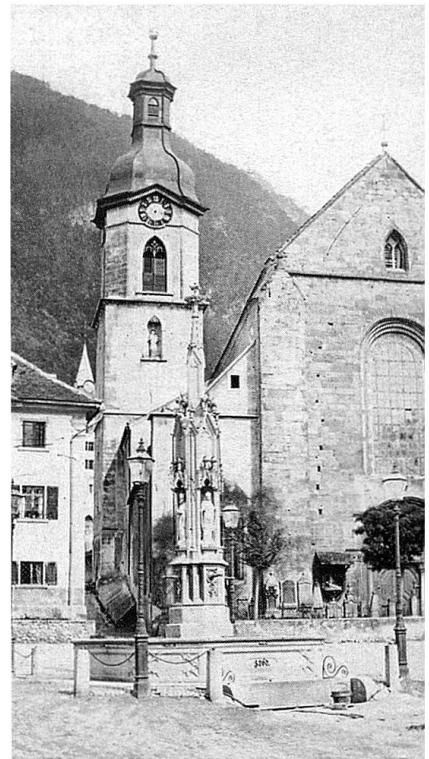
Die Gasse zwischen Kathedrale und Kustorei mit abgedecktem Entfeuchtungsgraben. Fotografie aus den 1860er Jahren. Blick nach Osten (Original im Rätischen Museum; Inv. Nr. H 1962.312).

vor Feuchtigkeit zu schützen.⁹ Damit dieser Graben abgestützt sei, sollte eine Nebenmauer (zur Kathedrale) errichtet werden. Gemäss der Niederschrift entstand damals auch die Idee, gleichzeitig mit der Grabenstützmauer eine Treppe in die Gasse zu bauen. Allzu lange wird die Stufenanlage jedoch nicht in Betrieb gewesen sein. Auf einer Fotografie aus den 60er Jahren des 19. Jahrhunderts ist zwar noch die Nebenmauer des (mit Brettern?) abgedeckten Grabens zu sehen – die Treppe aber ist schon aufgehoben. Spätestens um 1900 dürfte auch der Graben entlang der Schiffsmauer eingefüllt worden sein. Damit verschwand auch die Grabenmauer, der letzte damals noch sichtbare Bestandteil der früheren Treppenanlage, vollends unter dem Boden – um bereits 1921 von Walther Sulser wieder entdeckt zu werden.
