**Artikel:** Das Haus Dolf in Mathon : ein Bau mit Vergangenheit  
**Autor:** Seifert, Mathias  
**DOI:** <https://doi.org/10.5169/seals-758132>

## Das Haus Dolf in Mathon – ein Bau mit Vergangenheit

Mathias Seifert

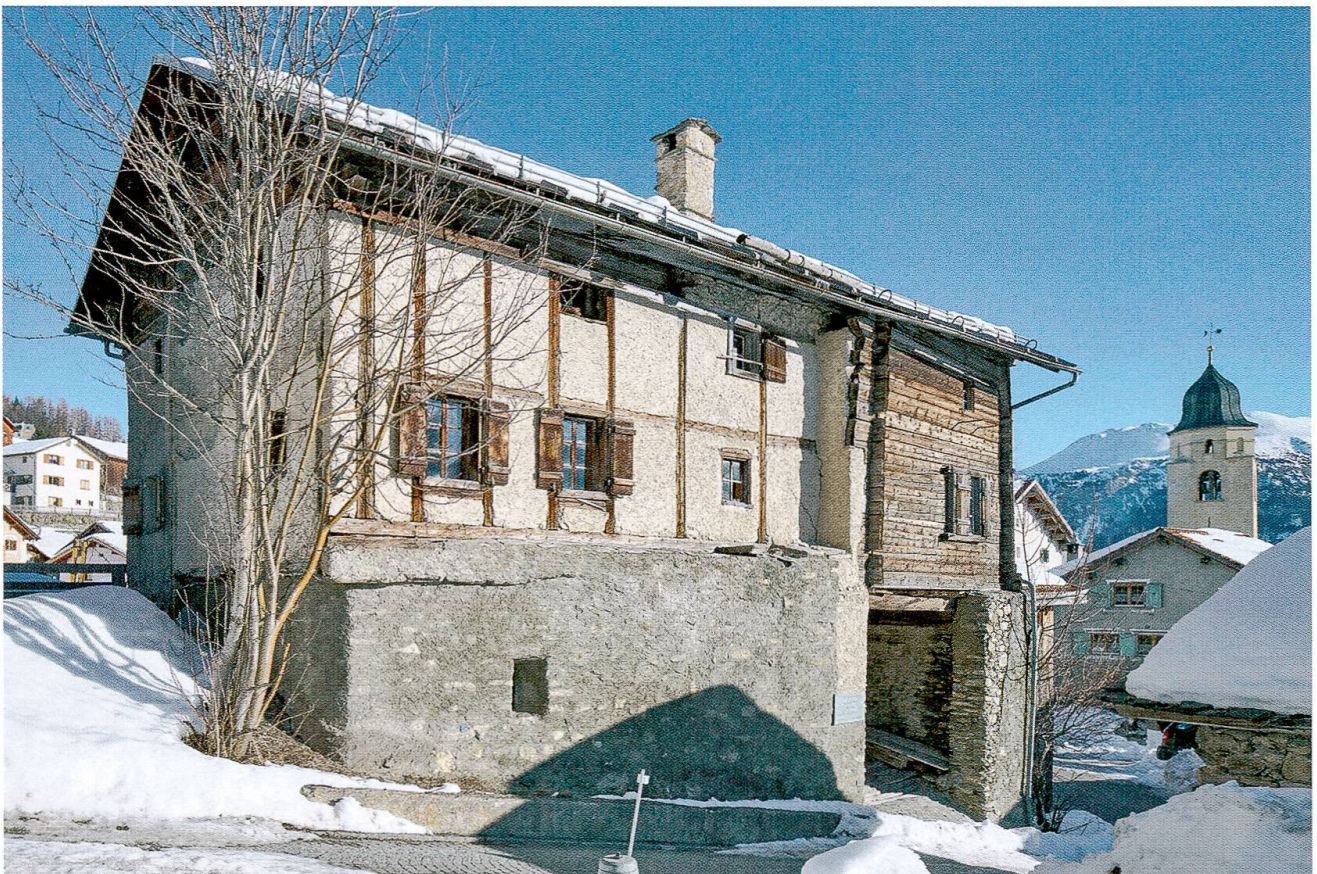
In mehreren Etappen entstanden: das Haus Dolf im Dorfkern von Mathon (Foto: Ralph Feiner, Malans).

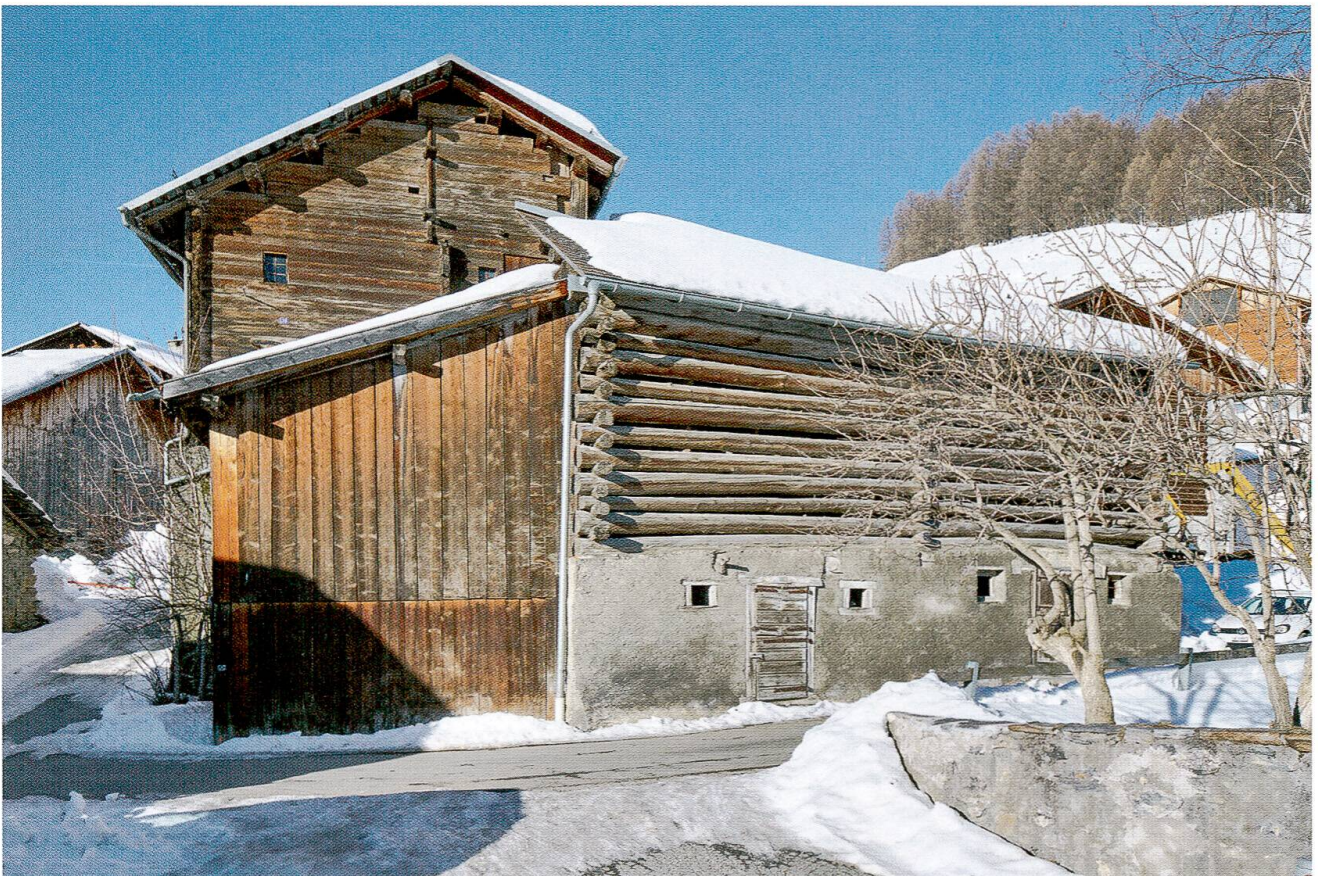
Zum Haus Dolf gehören das Wohnhaus (hinten), der Stall (rechts) und der Anbau (vorne). Das Wohnhaus geht auf einen Kernbau von 1463 zurück. Bis 1876 wurde es in mehreren Etappen zum bestehenden Doppelwohnhaus ausgebaut. Der Stall ist 1809 errichtet worden, der Anbau (Garage/Remise) stammt aus dem 20. Jahrhundert (Foto: Ralph Feiner, Malans).

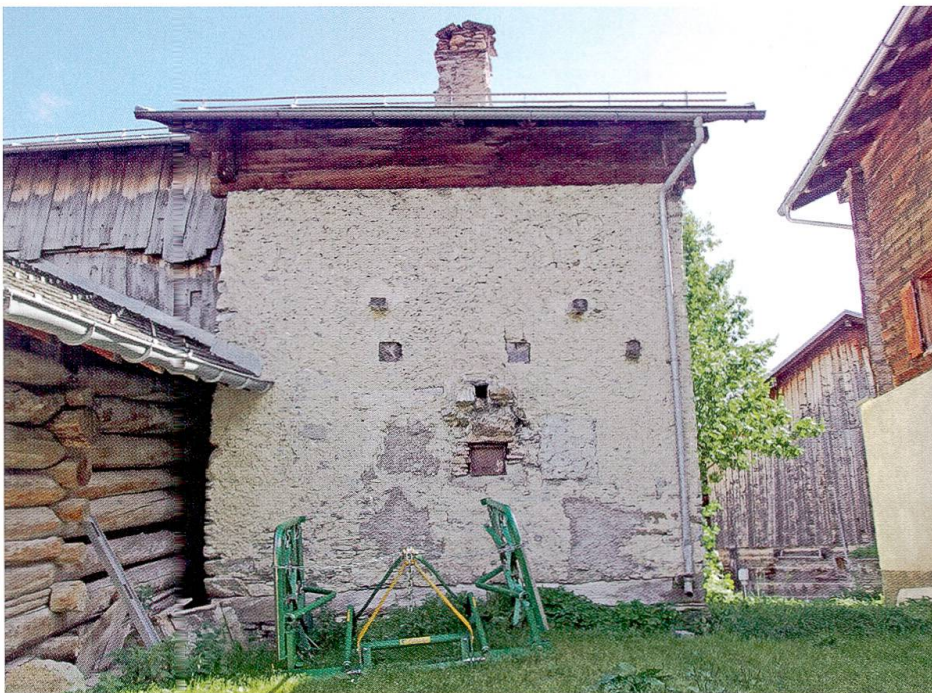
In der Mitte der Nordfassade zeugen zwei Öffnungen vom ursprünglich vorhandenen, aussen angesetzten Backofen der Küche (Foto: Sara Bonderer, Haldenstein).

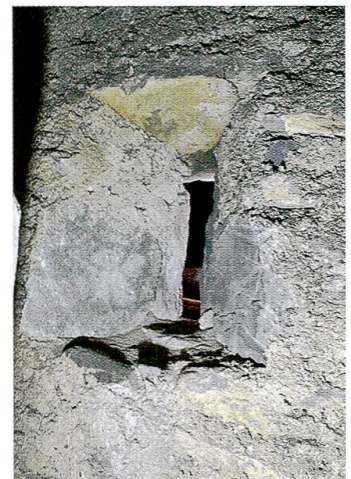
Schartenfenster im Keller des Kernbaus aus dem Jahre 1463 (Foto: Archäologischer Dienst Graubünden).

Den ältesten Bestand stellt der bergseitige Keller dar, dessen Mauern im Grundriss ein unregelmässiges Rechteck bilden. Seine Deckenbalken samt der darauf verlegten Bohlenlage, die als Unterbau für den Mörtelboden des Obergeschosses dient, stammen aus dem Jahr 1463. Zwei schmale Fensterschlitze in der Süd- und der Ostmauer bestätigen das hohe Alter dieses Baus. Der mit einem Gewölbe überdeckte Eingang in den Keller ist in der ursprünglichen Form erhalten. Zum Obergeschoss dieses Kernbaus aus dem 15. Jahrhundert lassen sich keine Angaben machen. Da nur das Kellergeschoss gemauert war, ist von einem in Holz ausgeführten Obergeschoss auszugehen. Ob es sich dabei um einen Wohn- oder einen Ökonomiebau gehandelt hat, ist mangels eindeutiger Befunde nicht zu entscheiden.
