Zeitschrift: Bündner Monatsblatt : Zeitschrift für Bündner Geschichte, Landeskunde und Baukultur
Herausgeber: Verein für Bündner Kulturforschung
Band: - (2018)
Heft: 1

Artikel: Das Haus Dolf in Mathon : ein Bau mit Vergangenheit
Autor: Seifert, Mathias
DOI: <https://doi.org/10.5169/seals-758132>

Das Haus Dolf in Mathon – ein Bau mit Vergangenheit

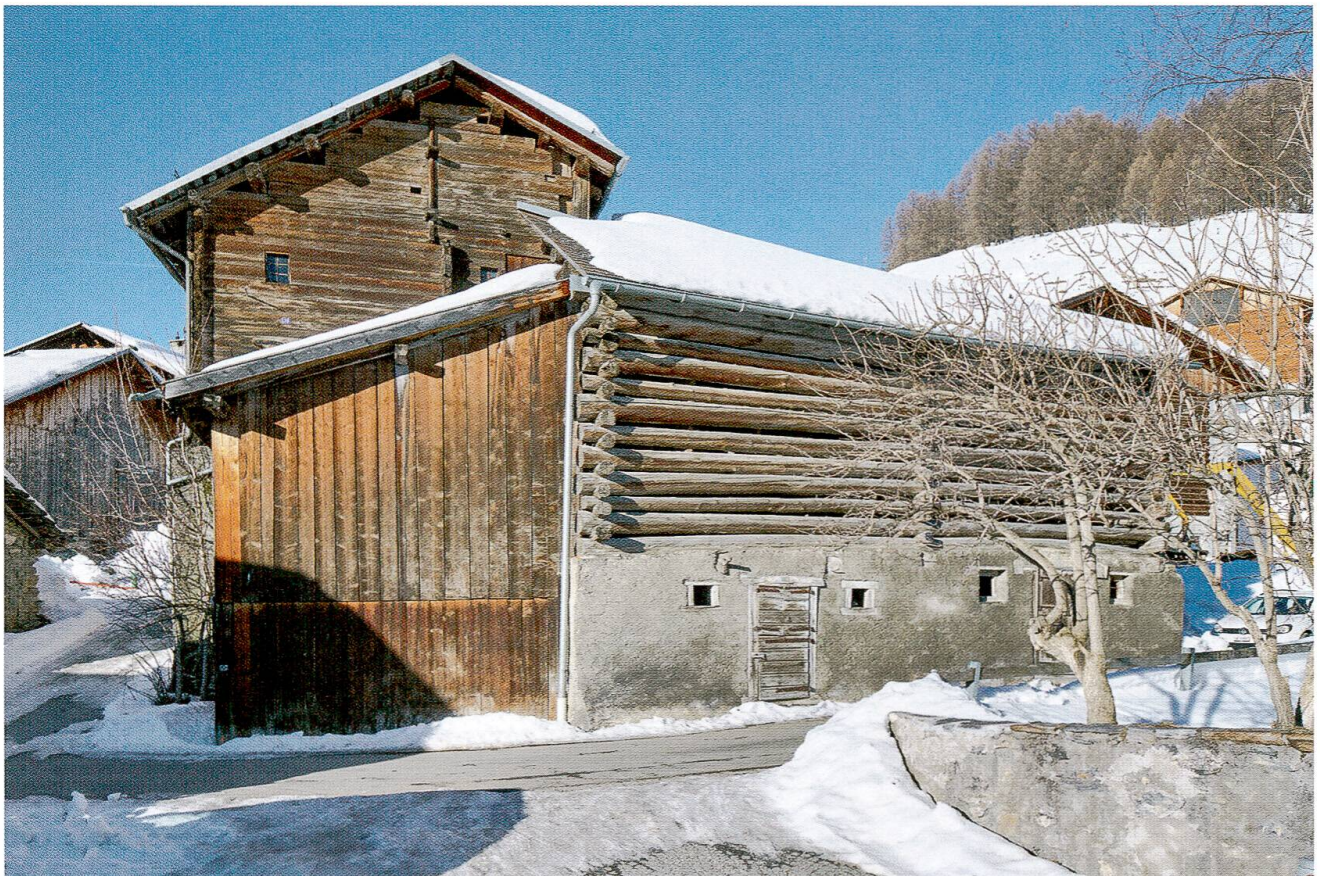
Zum Haus Dolf gehören das Wohnhaus (hinten), der Stall (rechts) und der Anbau (vorne). Das Wohnhaus geht auf einen Kernbau von 1463 zurück. Bis 1876 wurde es in mehreren Etappen zum bestehenden Doppelwohnhaus ausgebaut. Der Stall ist 1809 errichtet worden, der Anbau (Garage/Remise) stammt aus dem 20. Jahrhundert (Foto: Ralph Feiner, Malans).
