Artikel: Das Haus Dolf in Mathon : ein Bau mit Vergangenheit

Autor: Seifert, Mathias

Das Haus Dolf in Mathon ein Bau mit Vergangenheit

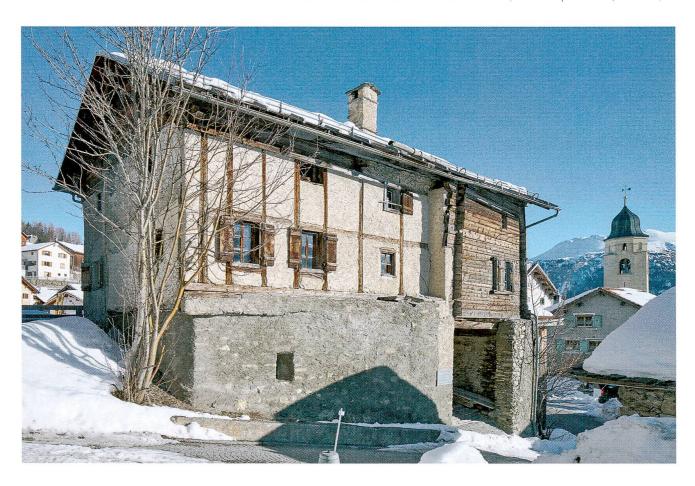
In mehreren Etappen entstanden: das Haus Dolf im Dorfkern von Mathon (Foto: Ralph Feiner, Malans).

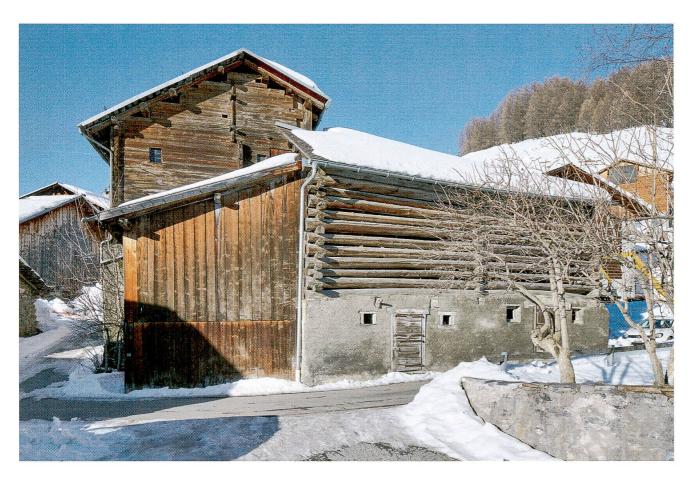
Zum Haus Dolf gehören das Wohnhaus (hinten), der Stall (rechts) und der Anbau (vorne). Das Wohnhaus geht auf einen Kernbau von 1463 zurück. Bis 1876 wurde es in mehreren Etappen zum bestehenden Doppelwohnhaus ausgebaut. Der Stall ist 1809 errichtet worden, der Anbau (Garage/Remise) stammt aus dem 20. Jahrhundert (Foto: Ralph Feiner, Malans).

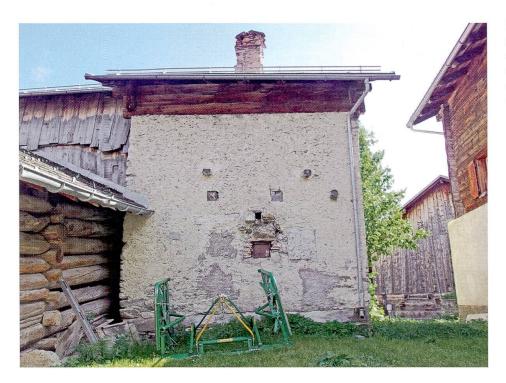
In der Mitte der Nordfassade zeugen zwei Öffnungen vom ursprünglich vorhandenen, aussen angesetzten Backofen der Küche (Foto: Sara Bonderer, Haldenstein).
