Zeitschrift: **Bündner Monatsblatt : Zeitschrift für Bündner Geschichte, Landeskunde und Baukultur**

Oskar Emmenegger

Der Restaurator in der Denkmalpflege

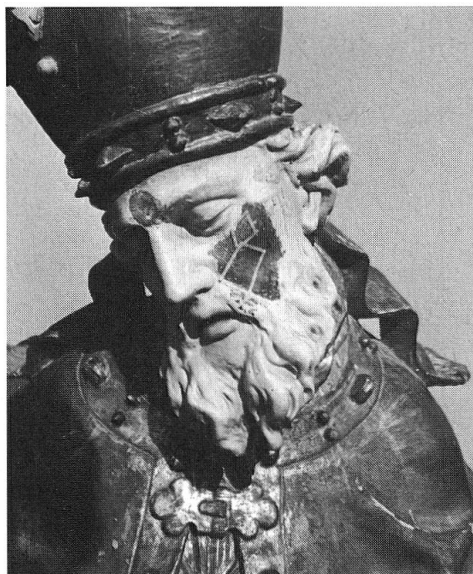
Abb. 1. (links) Herznach, kath. Pfarrkirche St. Nikolaus, Hochaltar Skulptur des hl. Martin, von Hans Freitag, 1732: Hervorragendes Beispiel einer originalen barocken Fassung.

Abb. 1A. (rechts) do. Vorzustand mit Probefreilegung, entwerrende Übermalungen des 19. und 20. Jh.

Alle andern Objekte, wie Altäre, Steinplastiken, Wandmalereien, Stuck oder Architekturfassungen, waren «Freiwild» für die zuständigen Handwerker. Altarretabel und Skulpturen wurden bis auf das Holz abgelaugt. Es ist keine Legende, dass es Vergolderfirmen gab, die gefasste Skulpturen in Teiche versenkten, um die Fassung schneller und billiger abzulösen. Nach Gutdünken wurden die malträtiierten Kunstwerke dann neu gefasst, die Verwendung von möglichst viel Gold oder Silber schien dabei angebracht. Die Neufassung reicht nicht im entferntesten an die Qualität der ursprünglichen heran; das Kunstwerk wurde damit unwiederbringlich entwertet (Abb. 1 und 1A).

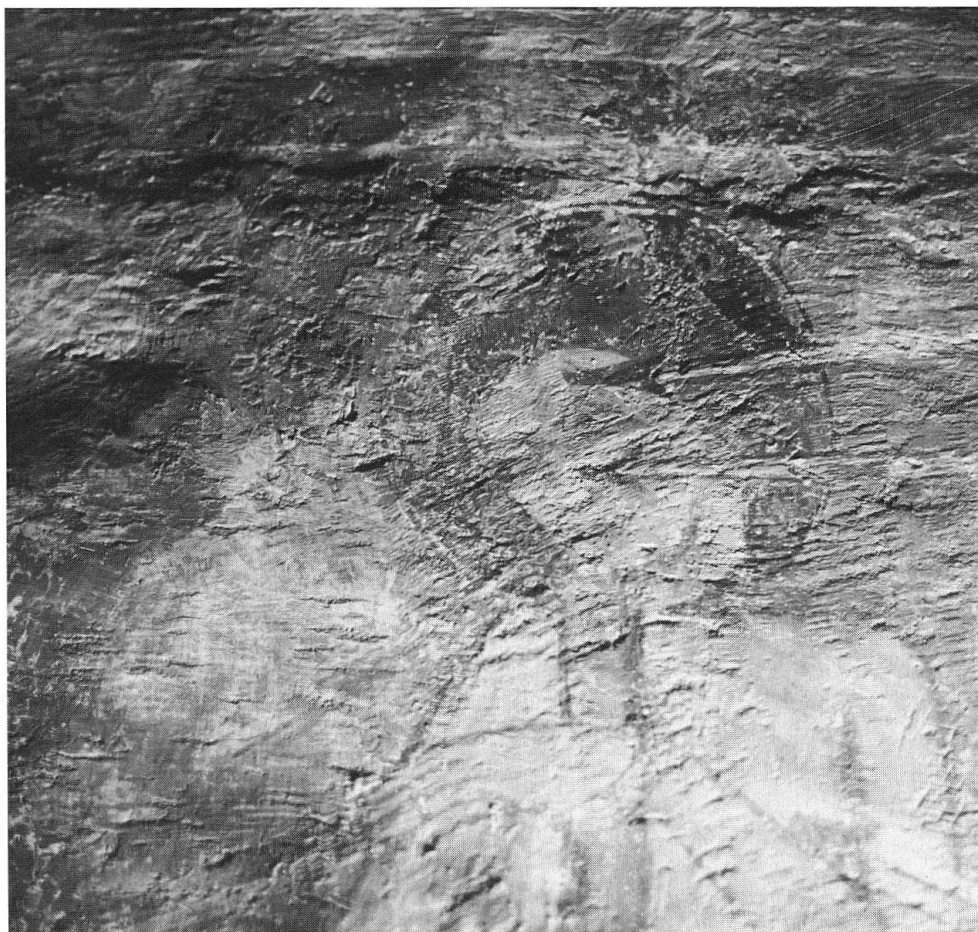
Abb. 2.
Waltensburg, ref.
Kirche, Schiff,
Wandmalerei um
1340, hl. Seba-
stian (Marty-
rium). Spuren der
Freilegung 1932
mit Hammer und
Spachtel.

Aus reiner Entdeckerfreude und Neugier wurde, ohne auf den Erhaltungszustand und auf die Schwächen der Maltechnik zu achten, freigelegt. Das Motto hiess: «Was an der Wand bleibt, ist da, was verloren geht, kann neu gemalt werden». Bedenkenlos und mit jedem, rasch zum Erfolg führenden Mittel wurde vorgegangen. Dickere Putzschichten schlug man mit dem Hammer ab, Kalkübertünchungen kratzte man mit Spachtel oder Messer weg. Dabei gingen empfindliche Schichten wie Binnenzeichnung oder Schattierungen verloren, an der Wand zurück blieb allenfalls die flächig angelegte und wenig nuancierte Untermalung. Vielleicht entstand dadurch der Begriff des «gotischen, flächigen Stils». Der Anblick solcher Freilegungen ist aus heutiger Sicht ernüchternd und erschreckend (Abb. 2).

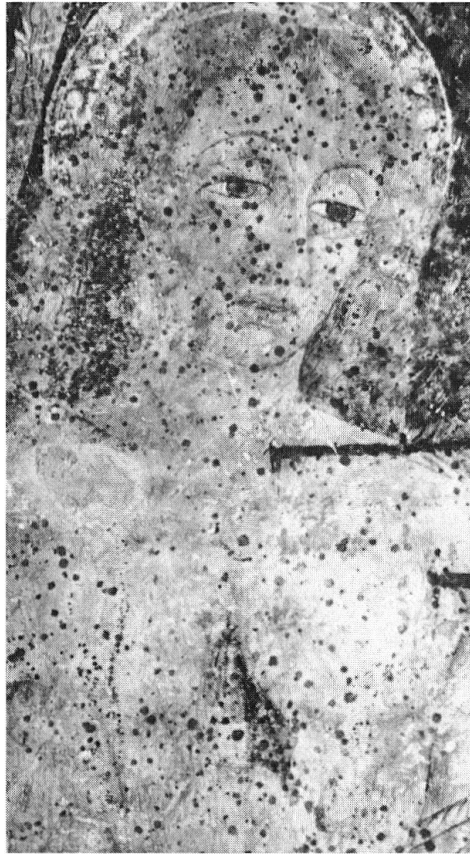
Abb. 4. (rechts) Celerina, ref. Kirche San Gian, Wandmalerei um 1495, hl. Sebastian. Filmbildende Fixiermittel verschliessen die Oberfläche der Malerei und beeinträchtigen die Diffusionsunfähigkeit, wodurch Kondenswasser gestaut wird. Stehendes und gestautes Kondenswasser begünstigen die Lebensbedingungen von Schimmelpilzen.

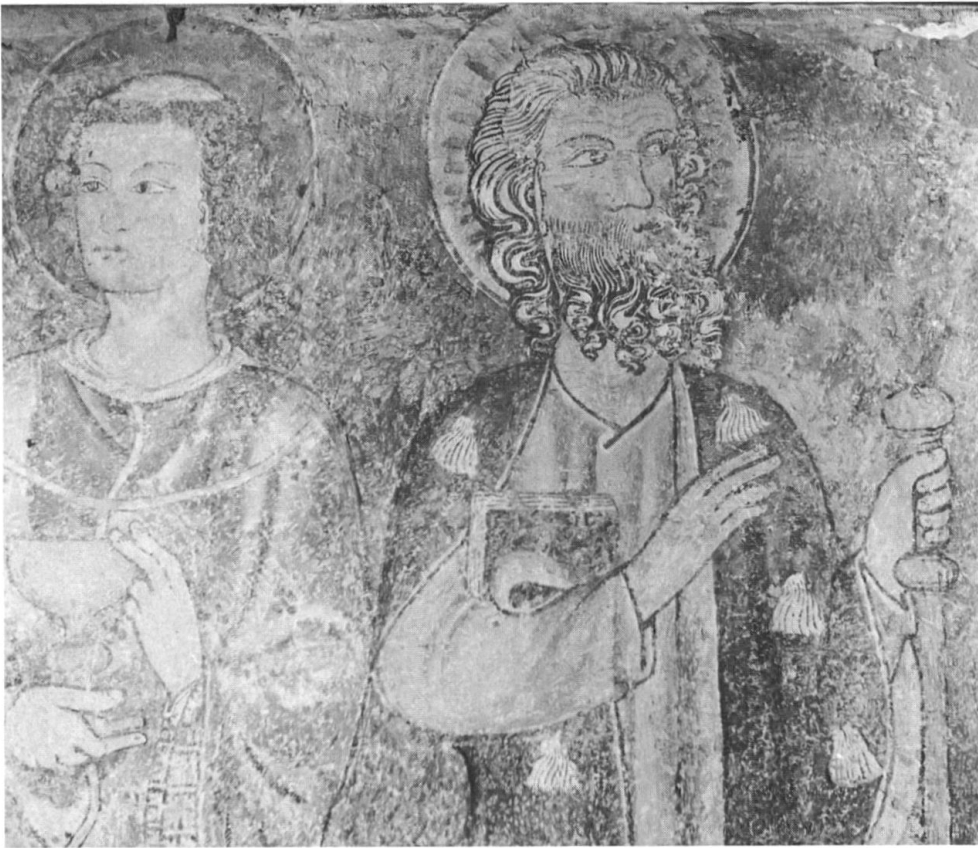
Abb. 5.
Waltensburg, ref.
Kirche, Schiff,
Details hl. Luzius
und Apostel: Bei-
spiel einer poin-
tillistischen Retu-
sche.

Solange man die Retuschen auf Fehlstellen beschränkte und reversibel gemalt hat, ist auch vom heutigen Standpunkt aus nichts einzuwenden. Wenn aber mit einer farblich nicht stimmenden Retusche das Original auch noch übermalt wurde, so kann das nicht mehr gutgeheissen werden. Auch eine Art «Pointillismus», seit etwa 1930 gepflegt, ist heute eine fragwürdige Retuschiermethode. Dabei wurden freigelegtes und verletztes Original, Fehlstellen, Retuschen und nicht entfernte Reste von Kalkübertünchungen auf raffinierte Weise miteinander vermischt. Die Retuschen und partiellen Übermalungen wurden bald tupfend oder in breiten Pinselstrichen, bald auch flächig schummrig ausgeführt. (Abb. 5 und 5A)

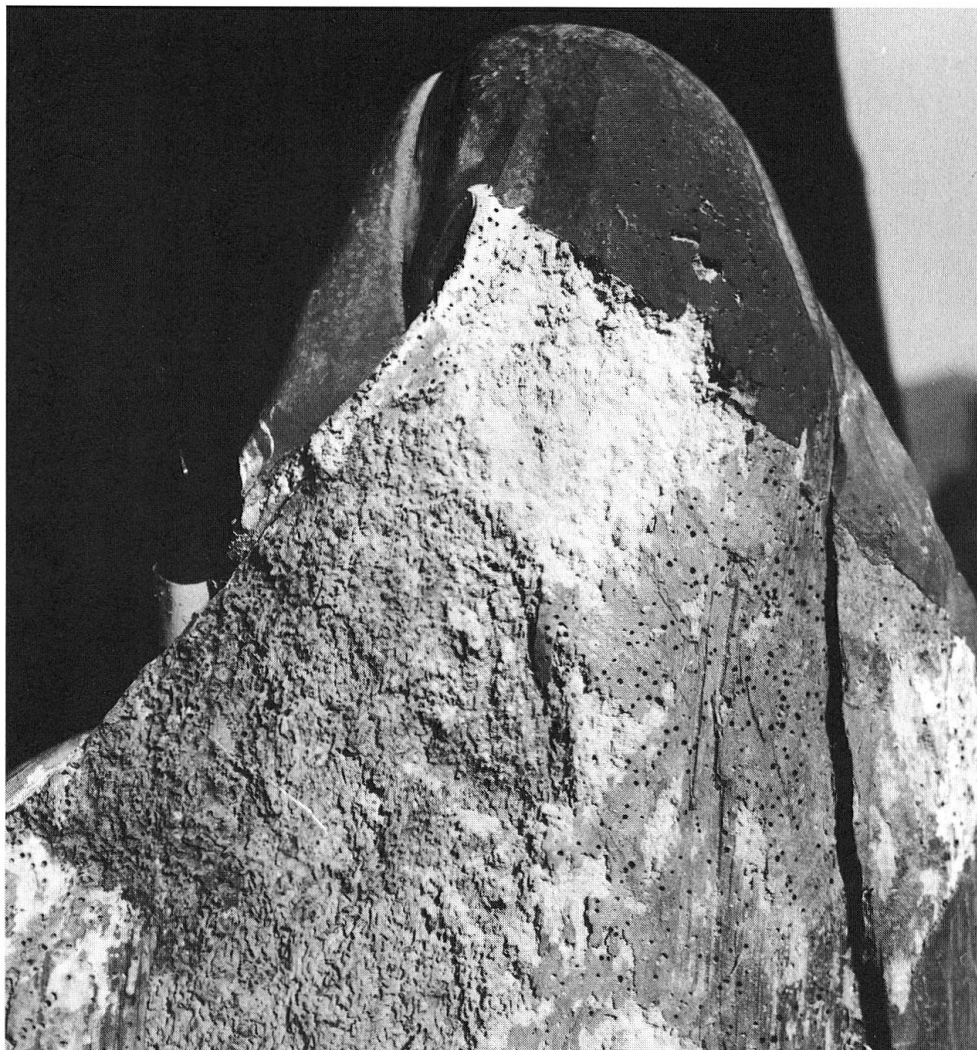
Abb. 10.
Küssnacht, Ka-
pelle Haltikon,
linker Seitenaltar
17. Jh., Skulptur
«Anna Selbdritt»:
Extrem starker
Anobienbefall;
selbst so stark
beschädigte
Skulpturen kön-
nen konserviert
werden!

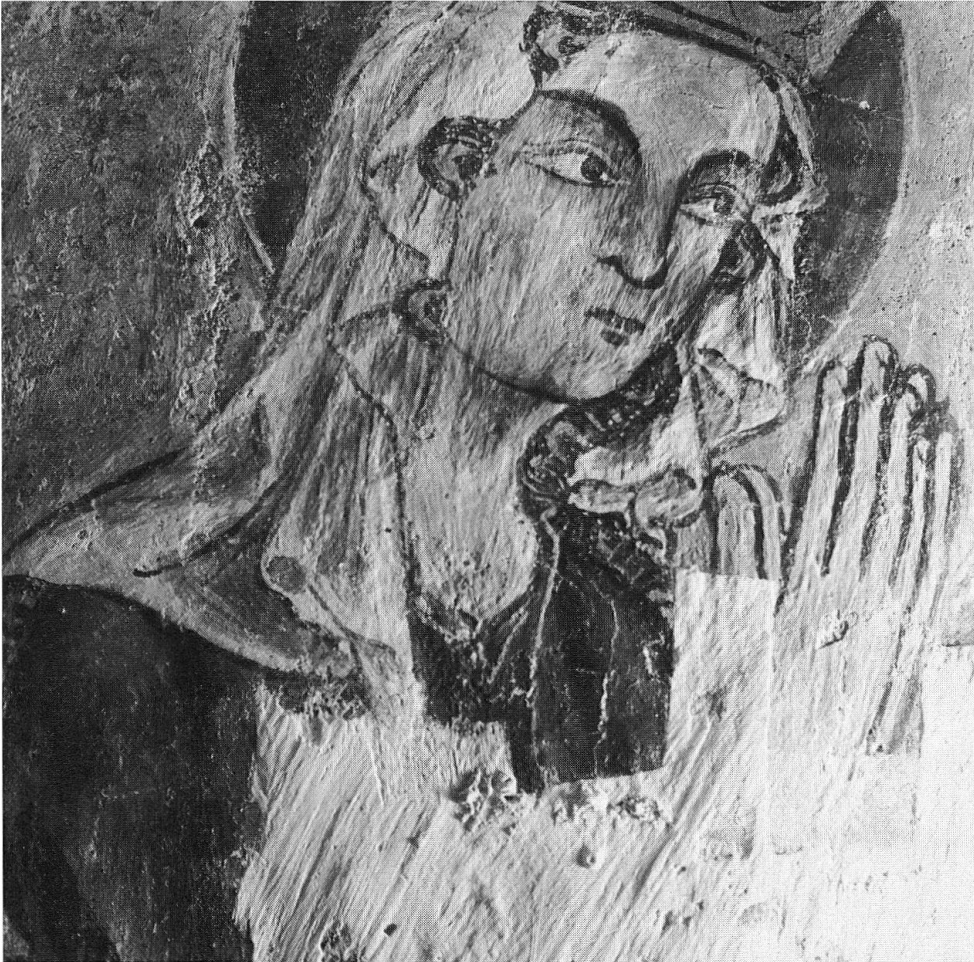
Abb. 13.
 Churwalden,
 ehem. Klosterkir-
 che St. Maria und
 Michael, Wand-
 malerei des Wal-
 tensburger Mei-
 sters um 1340:
 Malerei unter bis
 zu 3 mm dicken
 Kalktünchen. Im
 Bereich der Hand
 und des Kopftu-
 ches wurde mit
 dem Skalpell re-
 duziert. Die pa-
 stosen Farb-
 schichten konn-
 ten mit dem Air
 Braivegerät
 ohne Schäden
 freigelegt wer-
 den.

Zum ersten Mal war es möglich geworden, auch pastose Farbschichten praktisch ohne Schäden freizulegen. Es darf aber nicht übersehen werden, dass man viel Übung und Erfahrung im Umgang mit diesen Geräten haben muss. Werden die Geräte vorbehaltlos eingesetzt, so entstehen schnell nicht wieder gutzumachende Schäden an der Malerei. Neben der völligen Beherrschung der Apparaturen ist es notwendig, Technik und Zustand der Malerei genau zu kennen. (Abb. 13)
